# Asbestinventarisatattest

Everbergstraat 41, 3071 Kortenbergh

Attestnummer : 20260718-000043.000

Uitgegeven op : 18.07.2026

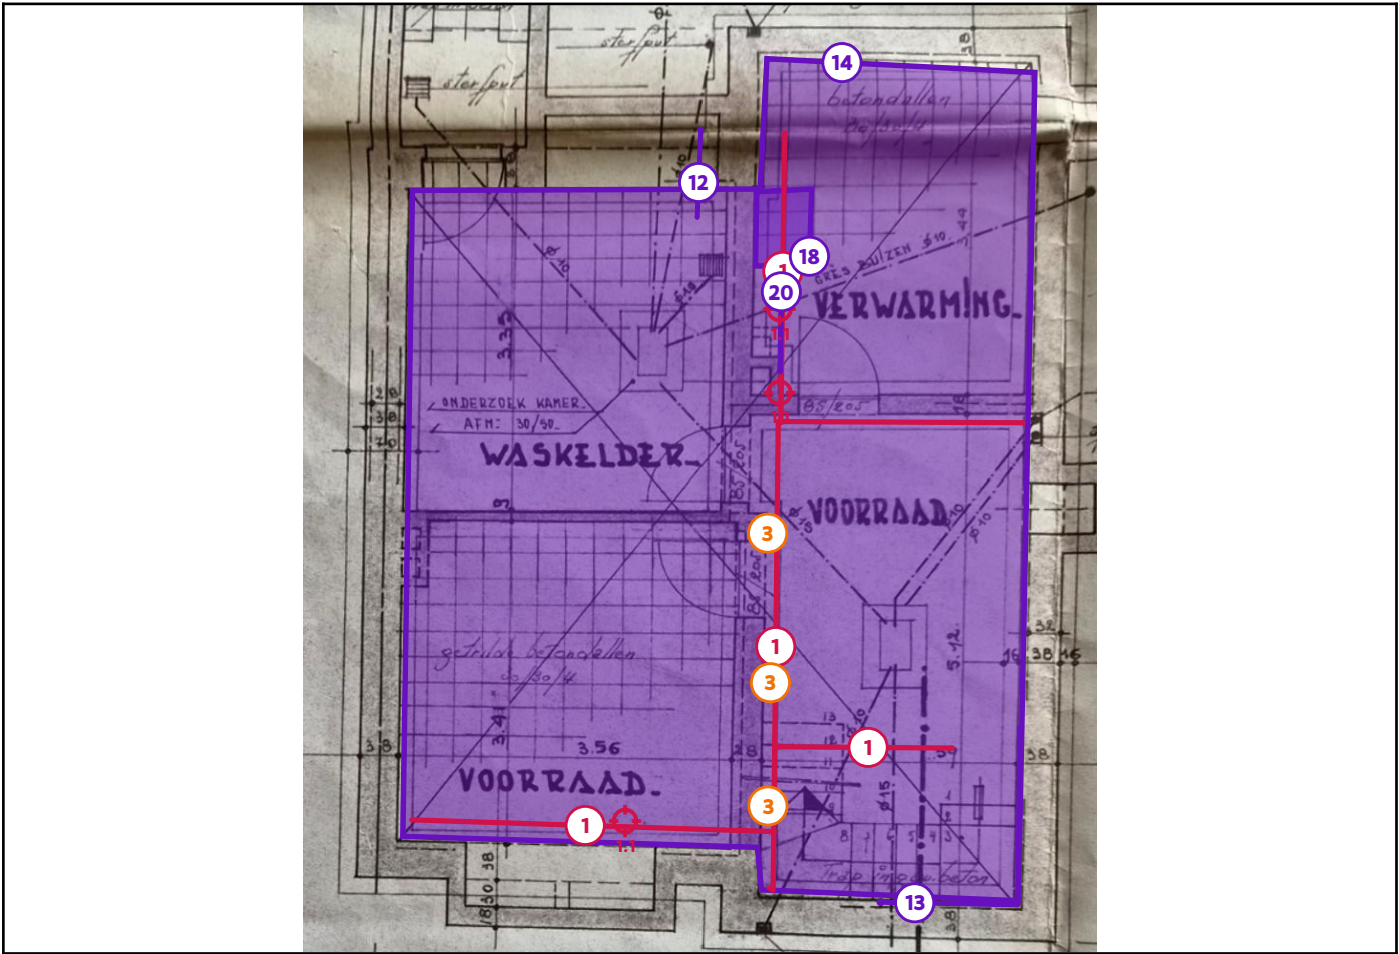
# Plan 1.1: Kelder - Bronfiches & adviezen

| Beschrijving | Type | Actie |
|---|---|---|
| 1. Leidingisolatie | Asbestmateriaal | Dringend verwijderen |
| 3. Bakeliet schakelaars, zekeringhouders | Asbestmateriaal | Verwijderen |

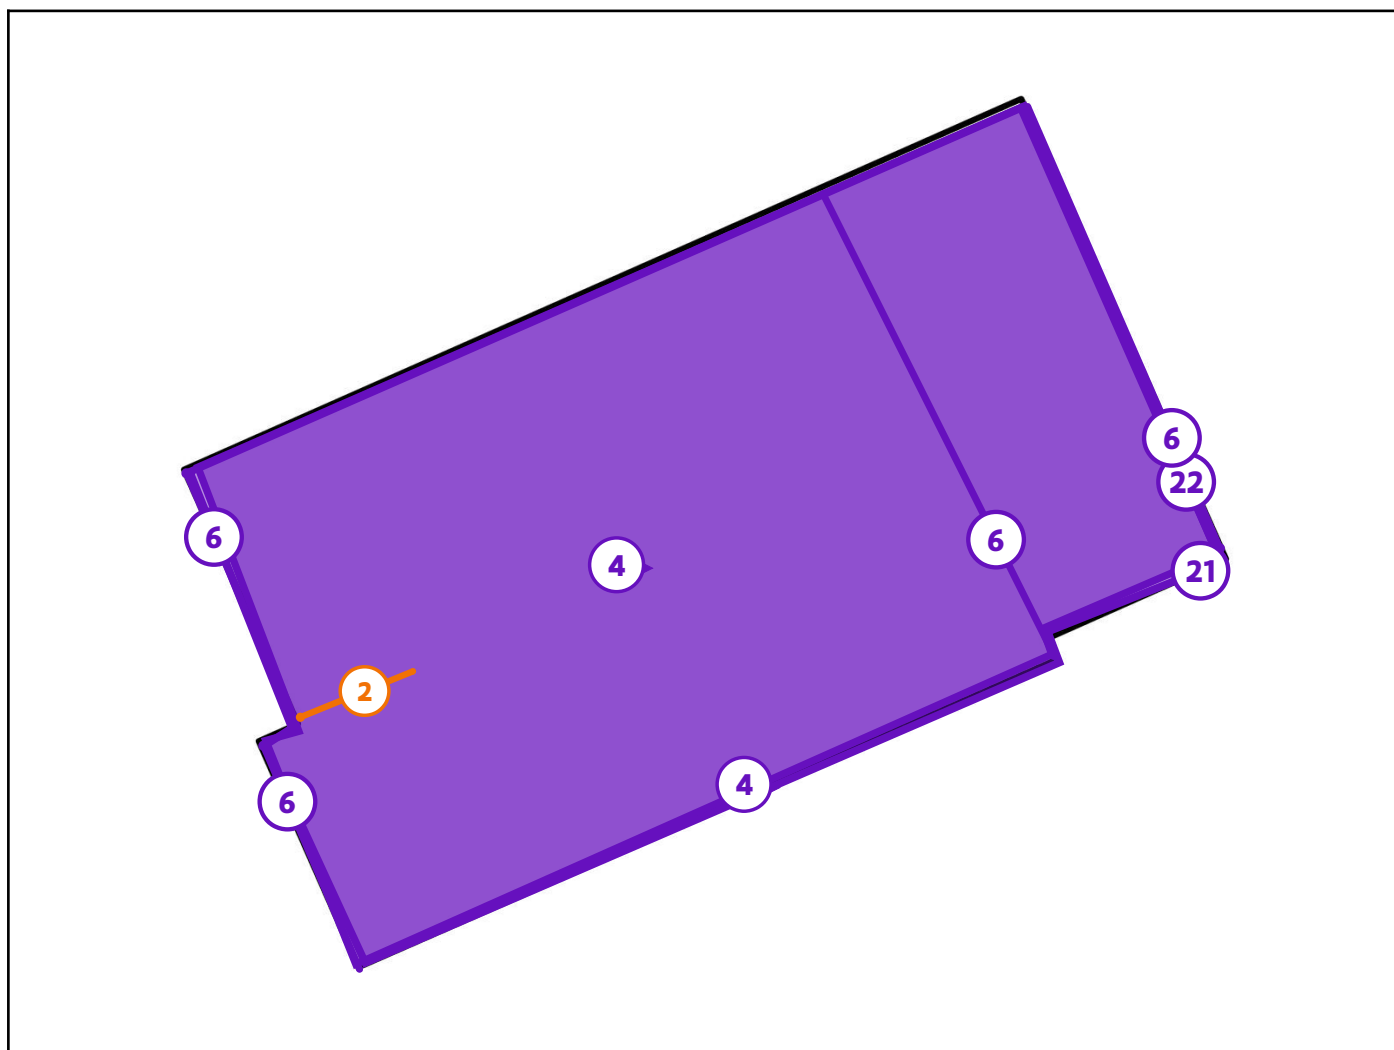
## Plan 1.7: Dak/zolder - Bronfiches & adviezen

| Beschrijving | Type | Actie |
|---|---|---|
| 2. Leien | Asbestmateriaal | Verwijderen |
| 4. Schouw op dak | Beperking | - |

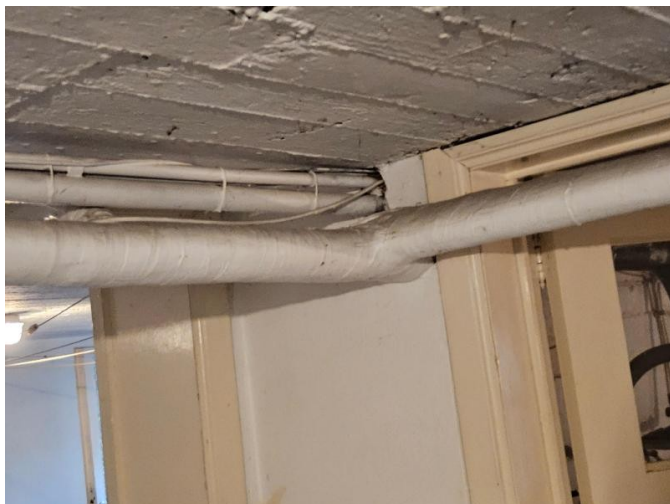
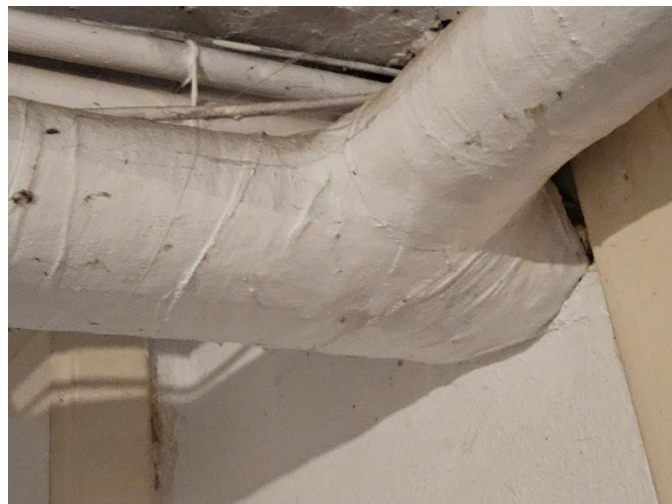
Overzichtsfoto

Detailfoto

Het asbestmateriaal valt onder de mijlpaal van 2034.

**Dringend verwijderen**

| Eindbeoordeling materiaalisico | Hoog materiaalisico en/of hoge kans op vezelvrijgave |

| Gebondenheid | Categorie 3: niet-hechtgebonden met weinig of geen matrix |
| Asbestsoort (vezeltype) | Amfibool aanwezig, uitgezonderd crocidoliet |
| Asbestconcentratie | Hoog ( $\geq 50\%$ ) |
| Afschermingsgraad van het gehele materiaal | Geheel of deels vrij aan de binnenlucht, maar geen contact met binnenluchtstromen |
| Toestand van het materiaal | Matig beschadigd, matig verweerd |

| # | Type | Referentie | Resultaat |
|---|---|---|---|
| 1.1 | Mengmonster | 3 | Amosiet |

| Beschrijving | Leidingisolatie |

- Zorg voor een veilig beheer. Vermijd het beschadigen van het asbestmateriaal. Controleer de toestand jaarlijks op wijzigingen.
- Sluit de ruimte luchtdicht af en vermijd het betreden van de ruimte.
- Scherm in afwachting van verwijdering het asbestmateriaal af van luchtstromingen en verstoring: bijvoorbeeld door het te verpakken, te fixeren, af te dekken, signalisatie - afbakening aan te brengen, ...
- Verwijder dit asbestmateriaal zo snel mogelijk. Volg de toestand goed op.

- Hermetische zone (erkend asbestverwijderaar)  
Gipsisolatie wordt losgesneden van dragermateriaal (leiding), Asbesthoudend gips zal gemakkelijk verbrokkelen en is losgebonden. Om geen asbestvezels te verspreiden naar de omgeving, dient dit in hermetische zone verwijderd te worden. Verzamel best zoveel mogelijk bewijsdocumenten na verwijdering voor een actualisatie van uw attest (facturen, stortingsbewijs en foto's). Asbest insluiten mag niet tenzij dit in afwachting van verwijdering nodig is om het risico te verlagen of om het veilig te beheren (tijdelijk afdekken. Zie ook link Zie <https://ovam.vlaanderen.be/wie-mag-wat-verwijderen> of achteraan dit attest in

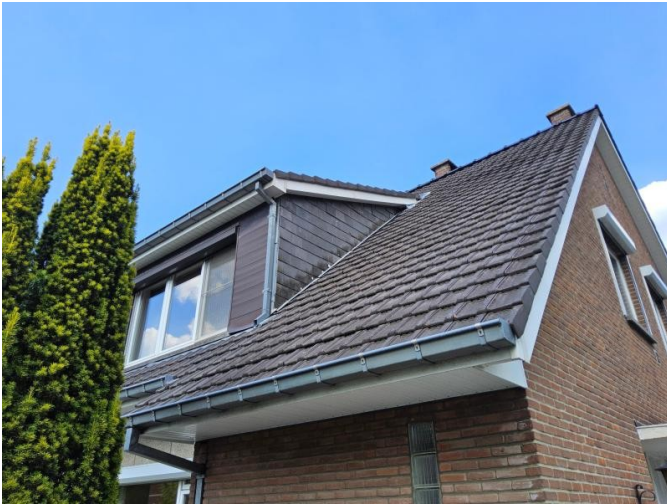
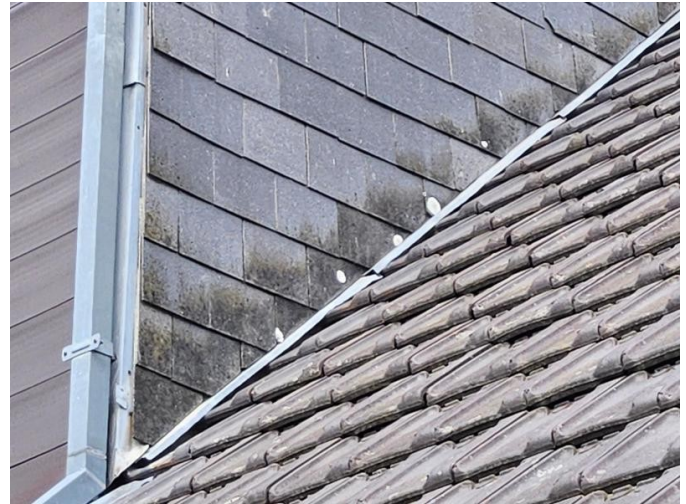
Overzichtsfoto

Detailfoto

Het asbestmateriaal valt onder de mijlpaal van 2040.

Verwijderen

| Eindbeoordeling materiaalrisico | Verhoogd materiaalrisico en/of verhoogde kans op vezelvrijgave |

| Gebondenheid | Categorie 1: hechtgebonden in oorsprong |
| Asbestsoort (vezeltype) | Crocidoliet aanwezig |
| Asbestconcentratie | Laag (< 50%) |
| Toestand van het materiaal | Matig beschadigd, matig verweerd |

| Beschrijving | Leien |

- Verwijder dit asbestmateriaal zo snel mogelijk. Volg de toestand goed op.

- Eenvoudige handelingen: mag via doe-het-zelf of door werknemer(s) met opleidingsattest eenvoudige handelingen  
Deze toepassing kan door een aannemer die over een opleidingsattest eenvoudige handelingen beschikt of door een particulier (doe-het-zelf), verwijderd worden indien er geen verhoogd risico op vrijgave van asbestvezels (max. concentratie 0,01 vezels/cm<sup>3</sup> - CODEX Art. VI.3-54) ontstaat en de toepassing voorafgaand wordt gefixeerd/bevochtigd; de individuele elementen zonder machinale werktuigen (boormachine, slijpschijf, hogedrukreiniger,...) en zonder breken of gooien een voor een losgemaakt worden; en ten slotte dubbel en luchtdicht verpakt weggevoerd worden naar een erkend afvalpunt (recyclagepark).

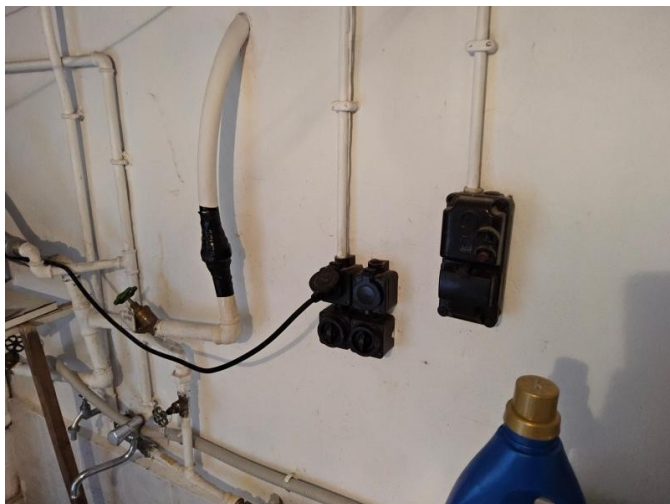
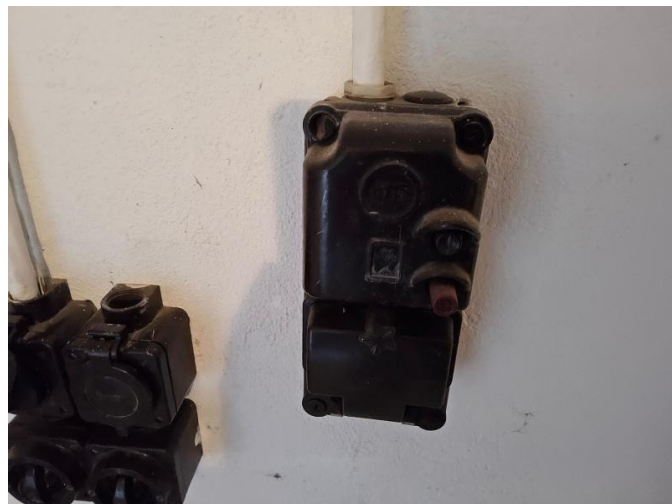
Overzichtsfoto

Detailfoto

Het asbestmateriaal valt onder de mijlpaal van 2040.

Verwijderen

| Opmerking | Bakeliet schakelaars en zekeringhouders rondom in huis. |

- Zorg voor een veilig beheer. Vermijd het beschadigen van het asbestmateriaal. Controleer de toestand jaarlijks op wijzigingen.
- Voer bijkomende staalname(s) uit.

- Eenvoudige handelingen: mag via doe-het-zelf of door werknemer(s) met opleidingsattest eenvoudige handelingen  
Deze toepassing kan door een aannemer die over een opleidingsattest eenvoudige handelingen beschikt of door een particulier (doe-het-zelf), verwijderd worden indien er geen verhoogd risico op vrijgave van asbestvezels (max. concentratie 0,01 vezels/cm<sup>3</sup> - CODEX Art. VI.3-54) ontstaat en de toepassing voorafgaand wordt gefixeerd/bevochtigd; de individuele elementen zonder machinale werktuigen (boormachine, slijpschijf, hogedrukreiniger,...) en zonder breken of gooien een voor een losgemaakt worden; en ten slotte dubbel en luchtdicht verpakt weggevoerd worden naar een erkend afvalpunt (recyclagepark).
