# Asbestinventarisatetest

Dorpsstraat 68/0201, 2830 Willebroek

Attestnummer : **20260424-000421.000**

**Asbestveilig** (maar mogelijk niet asbestvrij)

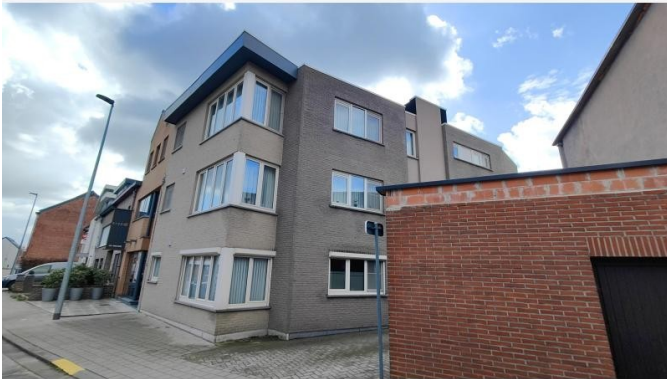
*Situeringsfoto*

**Reden:** Het te onderzoeken materiaal situeert zich hoger dan 3,50 m te rekenen vanaf een veilige ondergrond

**Uitleg van de asbestdeskundige:** Het dak bevindt zich op +3,50m hoogte. Er is geen veilige manier/toegang om het dak te bereiken. De schoorstenen (en rookgaskanalen indien aanwezig en privaat) konden niet onderzocht worden.

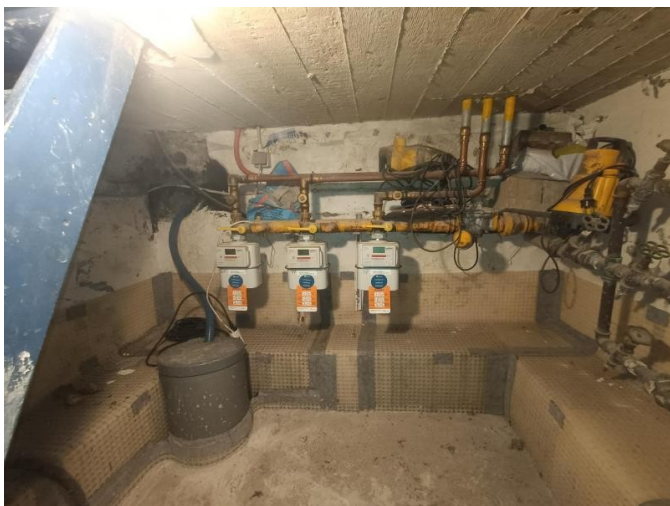
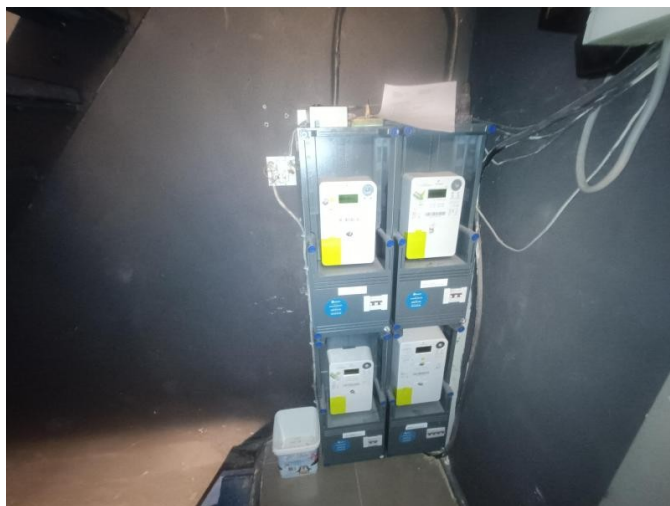
De privatieve nutsmeters (elektriciteit en gas) bevinden zich in de inkomhal en kleine kelder.

| Basis voor advies | De asbestdeskundige beoordeelt het materiaal als niet-asbestverdacht. |

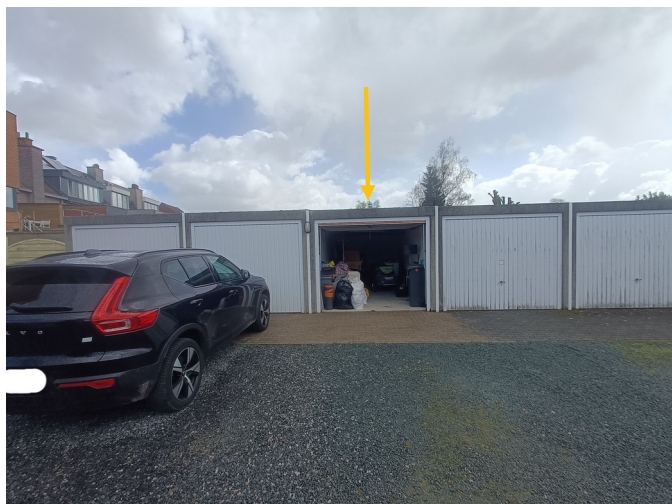
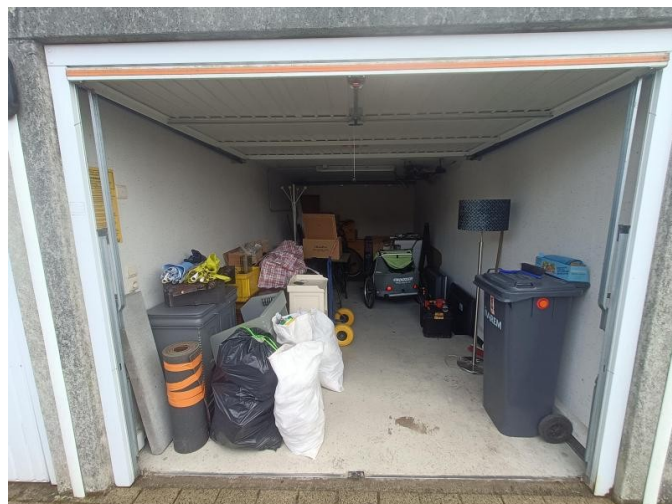
Het is verplicht om alle toegankelijke constructies met risicobouwjaar (TCR) in het inspectiegebied te onderzoeken en te controleren op de aanwezigheid van asbestverdachte materialen.

Er werden geen asbestverdachte materialen in, op of rondom deze constructie aangetroffen/geïnterpreteerd

| Basis voor advies | De asbestdeskundige beoordeelt het materiaal als niet-asbestverdacht. |

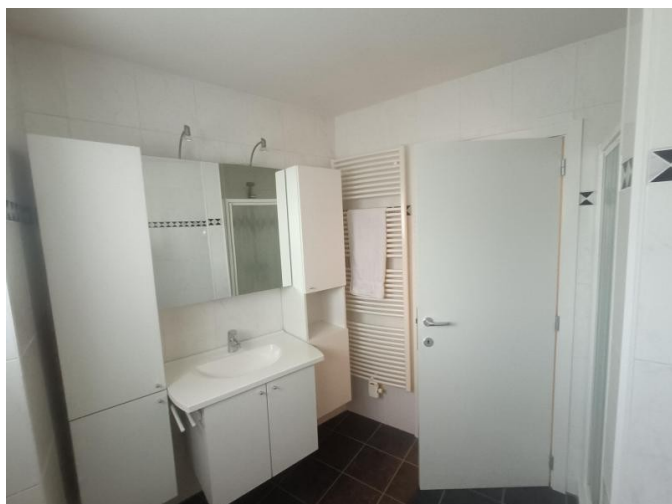
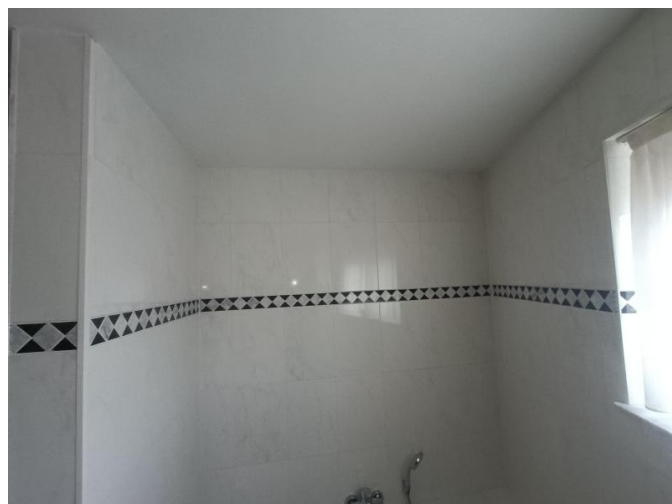
## Fiche 4: Gebruikte lijm bij de faiencetegels in de badkamer en toilet

Faiencetegels gesitueerd in de badkamer en toilet. Er is geen zichtbare beschadiging. De onderliggende lijm laag kon niet onderzocht worden. Een volledige beoordeling van het asbesthoudend karakter van dit schildeel is enkel mogelijk mits uitbreiding naar aanvullend/destructief onderzoek (optioneel). Advies is om bij renovatiewerken de onderliggende lijm laag te laten bemonsteren. De tegels zelf zijn niet asbestverdacht.

| Basis voor advies | Beoordeling op basis van expertise, zonder een vaststelling door de asbestdeskundige. |

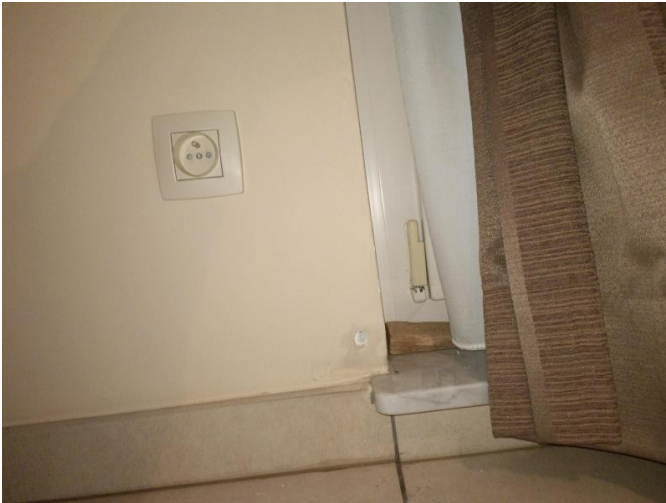
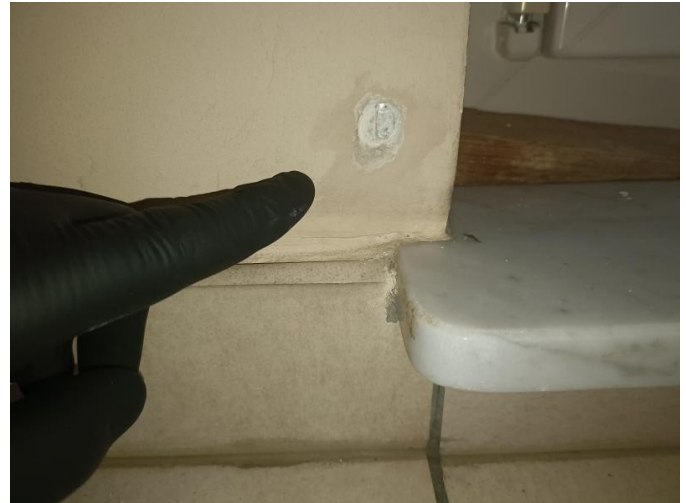
## Fiche 5: Pleisterwerk van de binnenwanden

Geen asbest

| # | Type | Referentie | Resultaat |
|---|---|---|---|
| 5.1 | Mengmonster | A1-1.1 | Geen asbest |

| Opmerking | <p>Binnenwandafwerking bestaande uit gips-kalk-mortel (pleisterwerk) onderworpen aan een verplichte monstername, aanwezig in verschillende ruimtes. Het inspectieprotocol schrijft voor om een 1 representatief mengmonster te nemen van het pleisterwerk aan wanden of vergelijkbare dragers van de volgende ruimtes: bestaande uit monsternamepunten in een individuele ruimte, een natte ruimte, een stookplaats en een trappenhal; (indien aanwezig en van toepassing).</p> <p>Monsternamelocaties: inkomhal (ingemaakte kast), slaapkamer, keuken, berging/stookruimte (cv-ketel).</p> <p>De vermelde oppervlakten, hoeveelheden, lengtes, volumes, maten en gewichten vormen een loutere schatting op basis van visuele inspectie en beschikbare (bouwkundige) informatie; en dienen uitsluitend ter indicatie en mogen niet worden gebruikt als maatstaf voor heffing. Er kan geen enkele juridische waarde aan worden ontleend, noch vormt deze informatie enige basis voor aansprakelijkheid of schadeclaims.</p> |

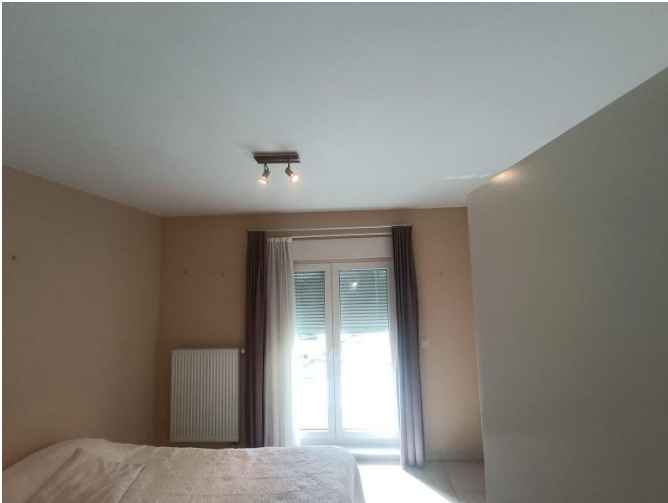
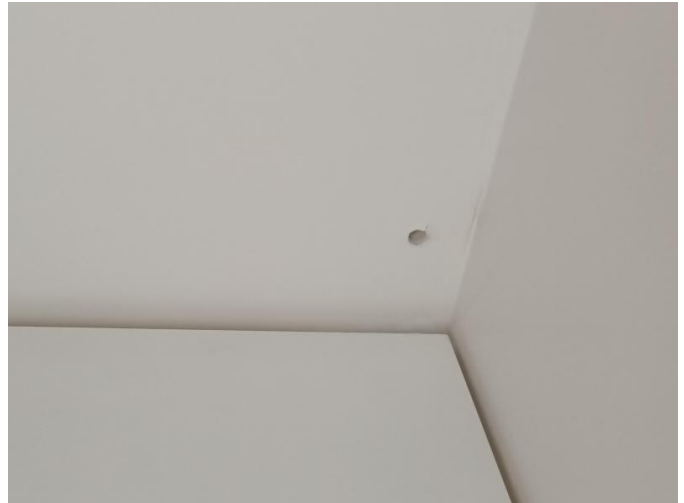
## Fiche 6: Pleisterwerk van de plafonds

Geen asbest

| # | Type | Referentie | Resultaat |
|---|---|---|---|
| 6.1 | Mengmonster | A1-1.2 | Geen asbest |

| Opmerking | <p>Plafondafwerking bestaande uit gips-kalk-mortel (pleisterwerk) onderworpen aan een verplichte monstername, aanwezig in verschillende ruimtes. Het inspectieprotocol schrijft voor om een 1 representatief mengmonster te nemen van het pleisterwerk aan plafonds of vergelijkbare dragers van de volgende ruimtes: bestaande uit monsternamepunten in een individuele ruimte, een natte ruimte, een stookplaats en een trappenhal; (indien aanwezig en van toepassing).</p> <p>Monsternamelocaties: inkomhal (ingemaakte kast), badkamer, slaapkamer, berging/stookruimte (cv-ketel).</p> <p>De vermelde oppervlakten, hoeveelheden, lengtes, volumes, maten en gewichten vormen een loutere schatting op basis van visuele inspectie en beschikbare (bouwkundige) informatie; en dienen uitsluitend ter indicatie en mogen niet worden gebruikt als maatstaf voor heffing. Er kan geen enkele juridische waarde aan worden ontleend, noch vormt deze informatie enige basis voor aansprakelijkheid of schadeclaims.</p> |

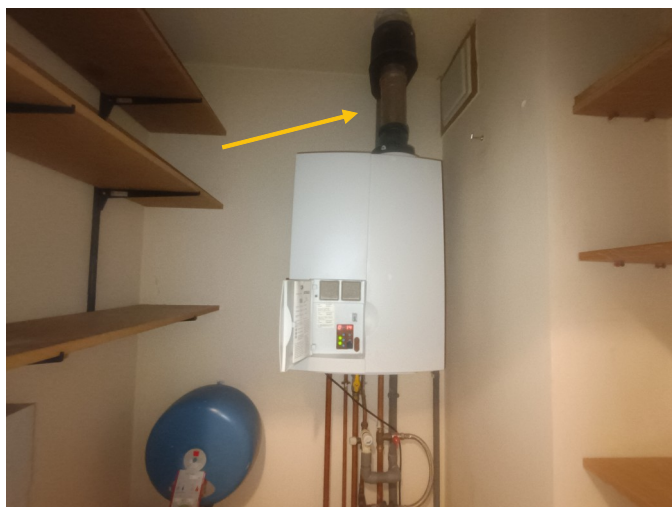
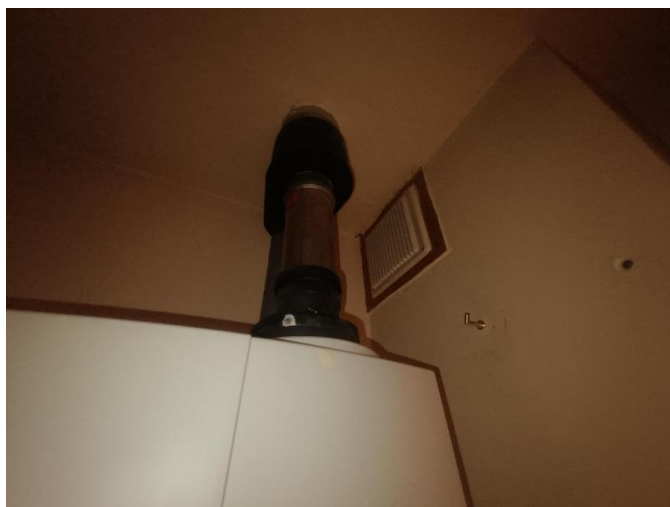
### Fiche 7: Rookgaskanaal van de cv-ketel

| Beschrijving | Notitie | Terug te vinden op plannen |
|---|---|---|
| Fiche 7: Rookgaskanaal van de cv-ketel | Het waarneembare rookgaskanaal van de cv-ketel is uitgevoerd in een dubbelwandige buis. | Plan 1.2: A1 - V2 |

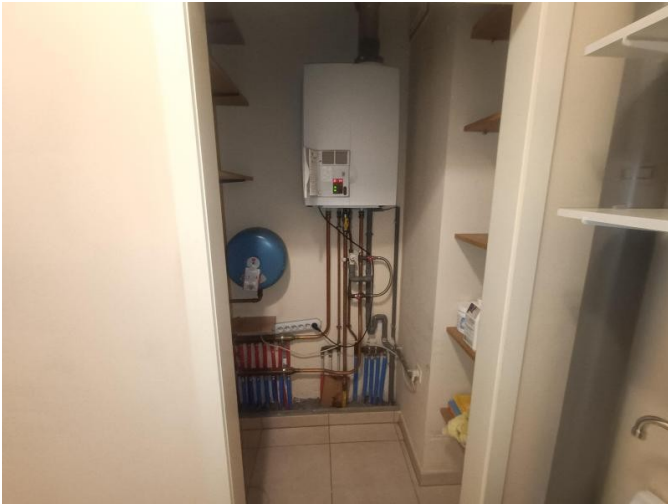
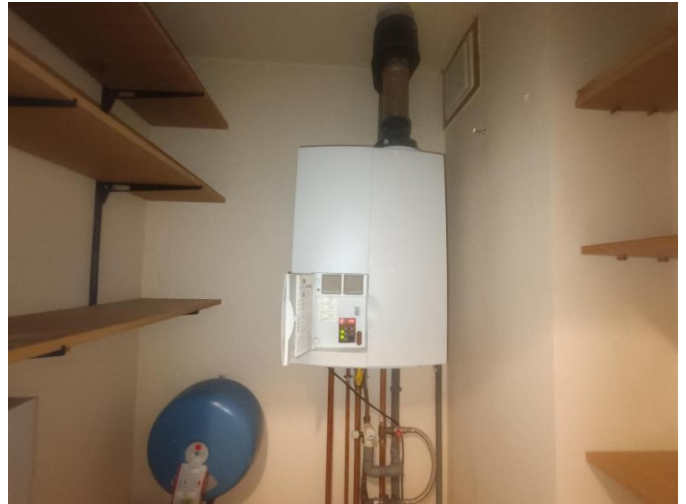
## Fiche 8: CV-ketel Atag

| Beschrijving | Notitie | Terug te vinden op plannen |
|---|---|---|
| Fiche 8: CV-ketel Atag | In de berging/wasplaats bevindt zich een Atag ECO 24/32C cv-ketel (gas). Het identificatieplaatje vermeldt s/n P070830213. Het fabricagejaar 2007. | Plan 1.2: A1 - V2 |

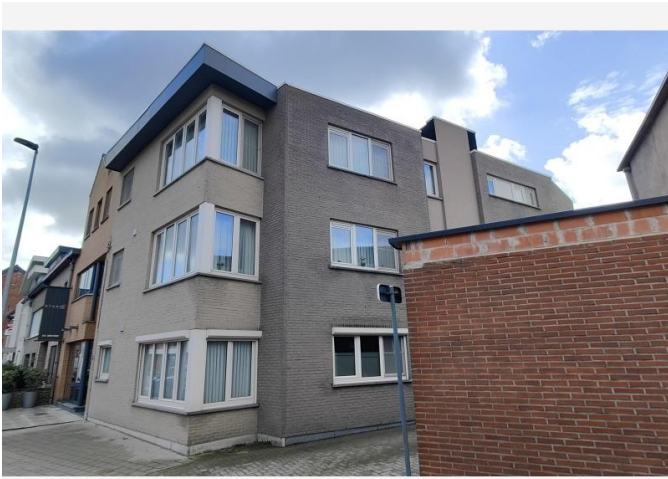
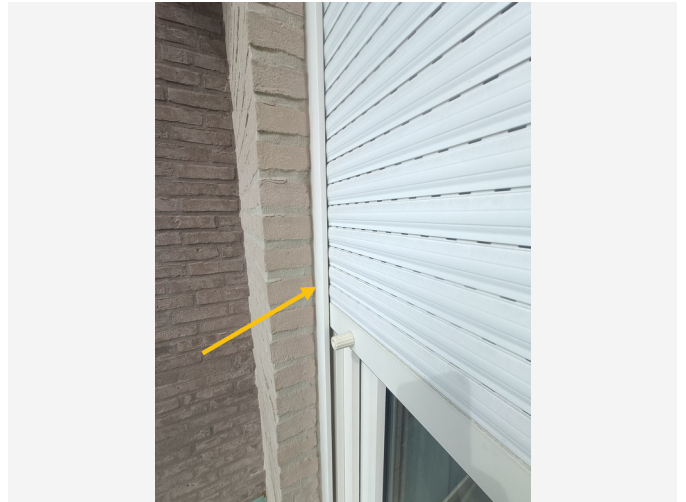
## Fiche 9: Afdichtingsmaterialen aan het schrijnwerk

| Beschrijving | Notitie | Terug te vinden op plannen |
|---|---|---|
| Fiche 9: Afdichtingsmaterialen aan het schrijnwerk | De afdichtingsmaterialen van het schrijnwerk zijn uitgevoerd in silicone en rubber dichtingen. | - |

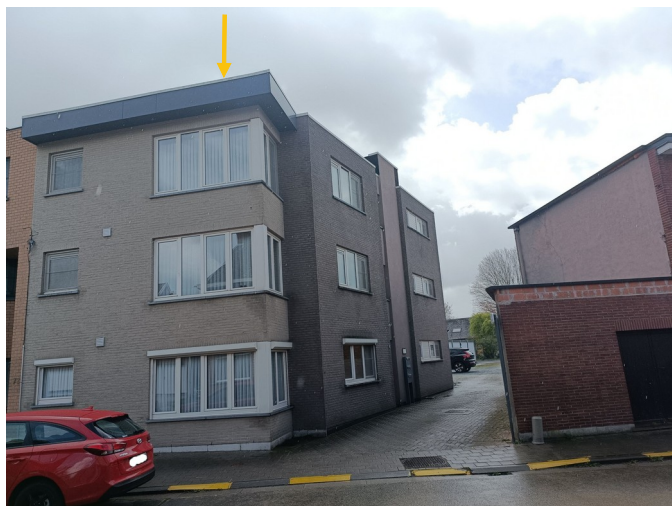
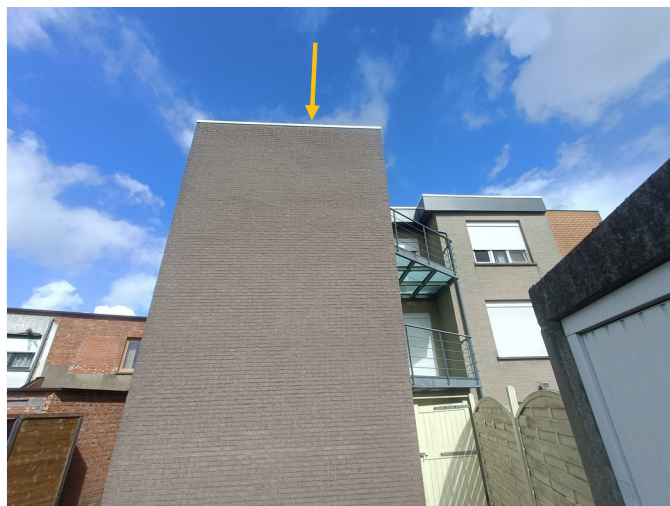
## Fiche 10: Onderdak

| Beschrijving | Notitie | Terug te vinden op plannen |
|---|---|---|
| Fiche 10: Onderdak | Het onderdak (indien aanwezig) behoort tot de gemeenschappelijke delen (niet privaat) en valt buiten deze scope. | - |

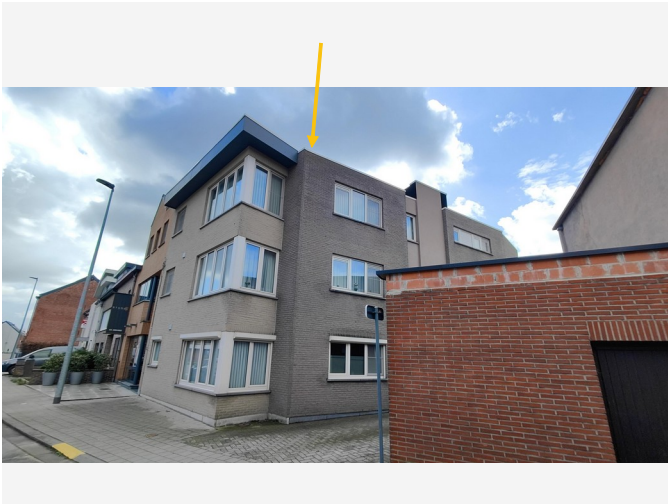
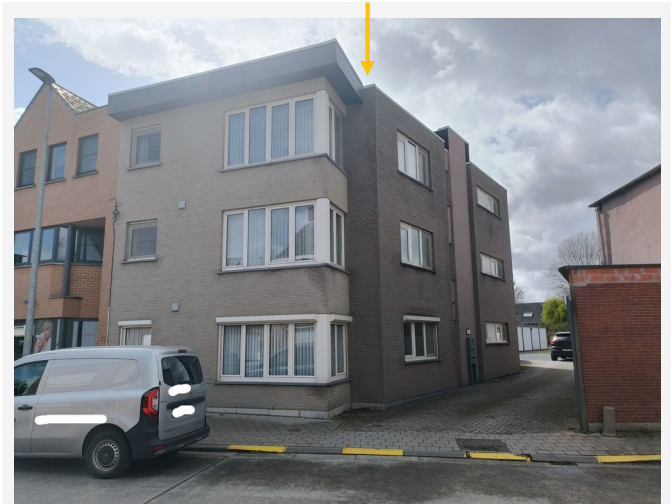
## Fiche 11: Hoofddak

| Beschrijving | Notitie | Terug te vinden op plannen |
|---|---|---|
| Fiche 11: Hoofddak | Het hoofddak behoort tot de gemeenschappelijke delen (niet privaat) en valt buiten deze scope. | - |

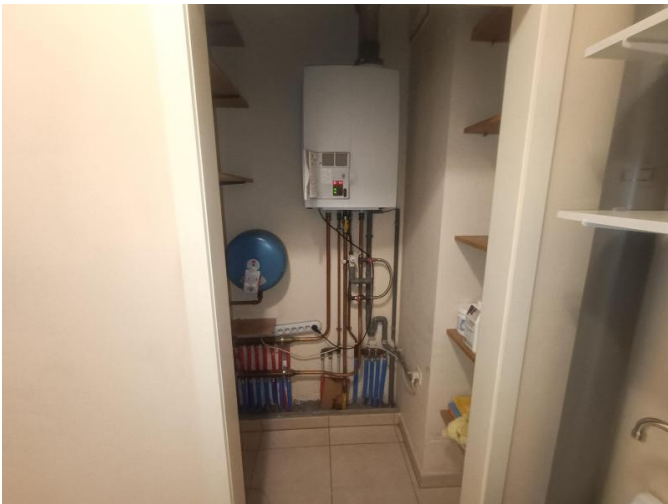
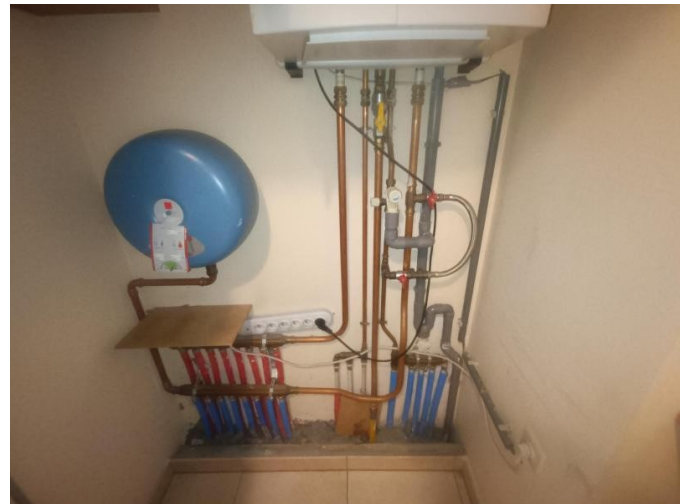
## Fiche 13: Leidingisolatie

| Beschrijving | Notitie | Terug te vinden op plannen |
|---|---|---|
| Fiche 13: Leidingisolatie | Er is geen leidingisolatie waarneembaar. | - |

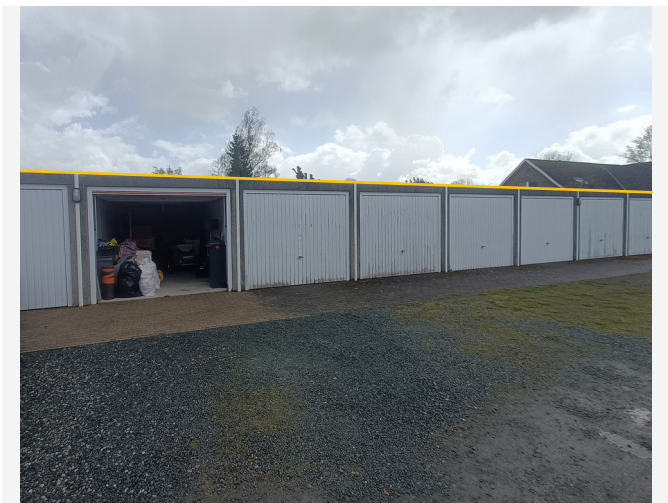
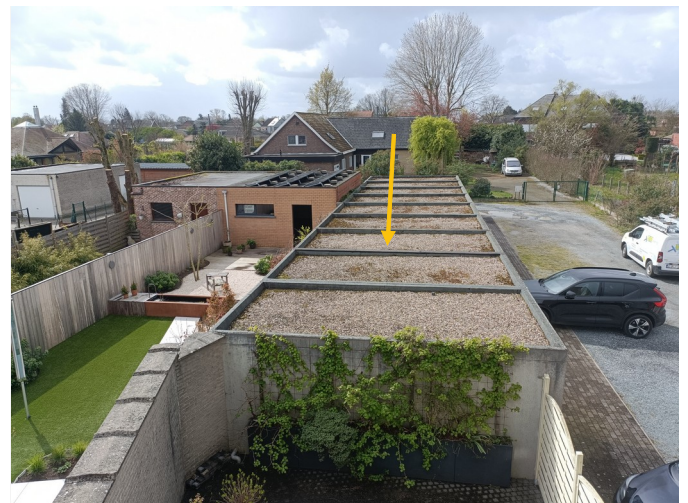
## Fiche 14: Dak van de garages

| Beschrijving | Notitie | Terug te vinden op plannen |
|---|---|---|
| Fiche 14: Dak van de garages | Het plat dak van de garages behoort tot de gemeenschappelijke delen en valt buiten deze scope. | Plan 2.2: B1 - Dak |
