# Asbestinventarisatetest

Maastrichtersteenweg 247, 3700 Tongeren-Borgloon

Attestnummer : **20260718-000030.000**

Uitgegeven op : **18.07.2026**

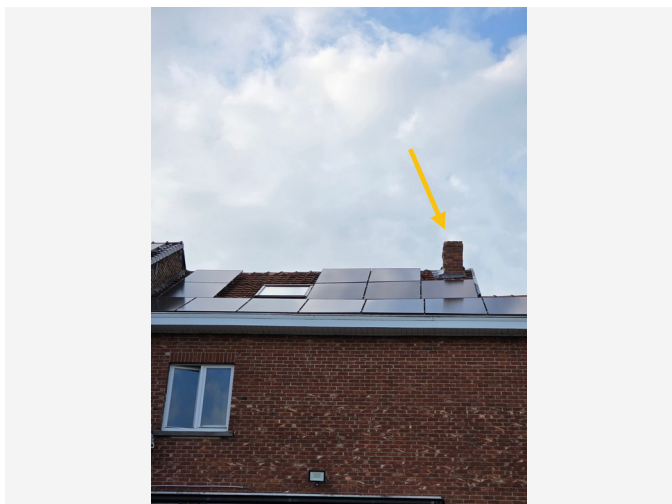
*Situeringsfoto*

**Reden:** Het te onderzoeken materiaal situeert zich hoger dan 3,50 m te rekenen vanaf een veilige ondergrond

**Uitleg van de asbestdeskundige:** Binnenkant schouw is niet inspecteerbaar, aangezien de schouwopening zich op een hoogte hoger dan 3,50 meter bevindt.

Schouw kan langs binnen eventueel zijn uitgerust met een asbestcement rookgaskanaal

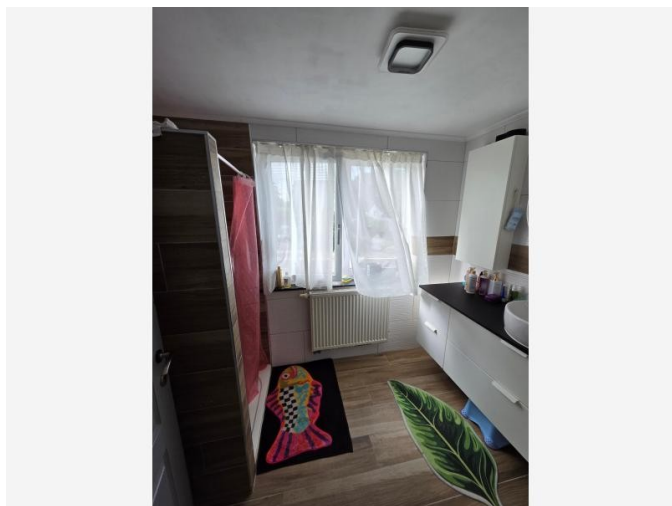
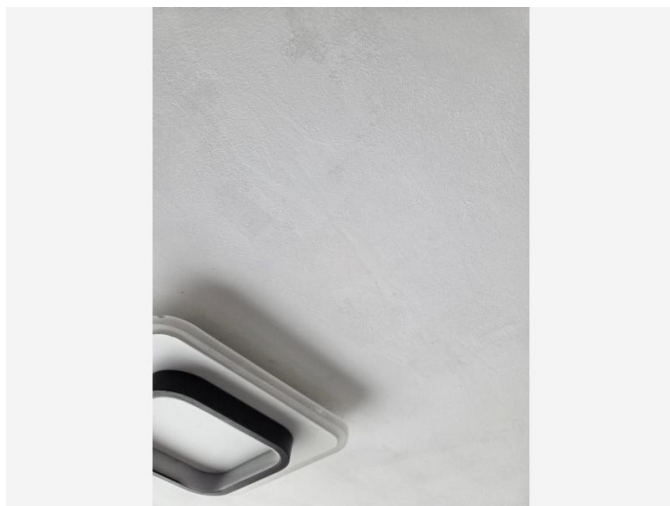
Achterliggend materiaal is niet zichtbaar zonder destructief onderzoek.

| Basis voor advies | De asbestdeskundige beoordeelt het materiaal als niet-asbestverdacht. |

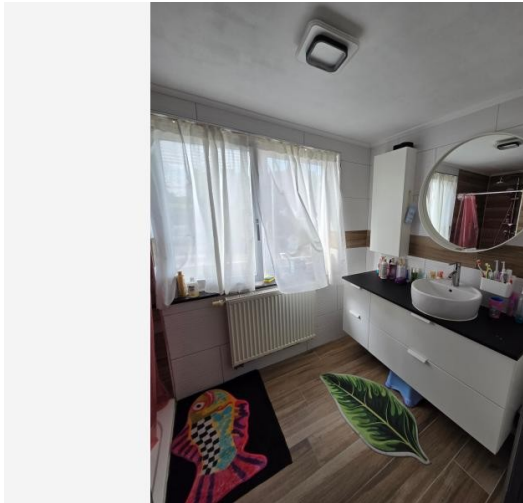
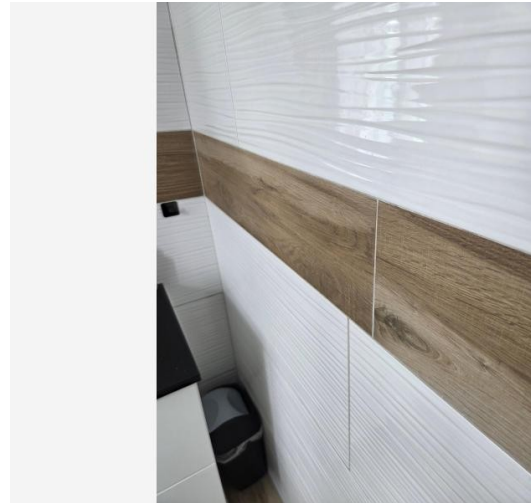
Geen pleisterwerk aanwezig.

| Basis voor advies | De asbestdeskundige beoordeelt het materiaal als niet-asbestverdacht. |

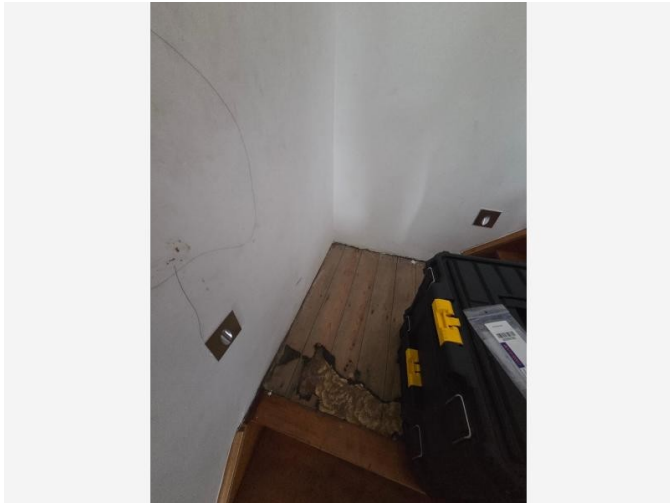
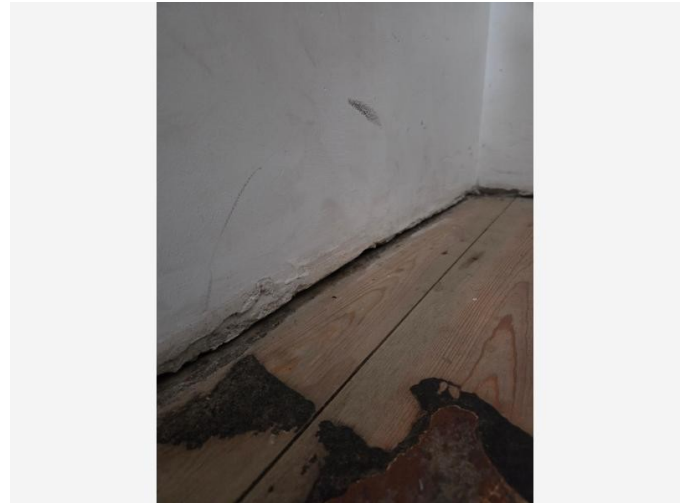
## Fiche 4: Pleisterwerk muren

Geen asbest

| # | Type | Referentie | Resultaat |
|---|---|---|---|
| 4.1 | Mengmonster | 001 | Geen asbest |

| Opmerking | <p>Geen staal genomen in stooklokaal, wegens geen pleisterwerk aanwezig.</p> <p>De hoeveelheid is een schatting en kan afwijken van de werkelijke toestand.</p> |

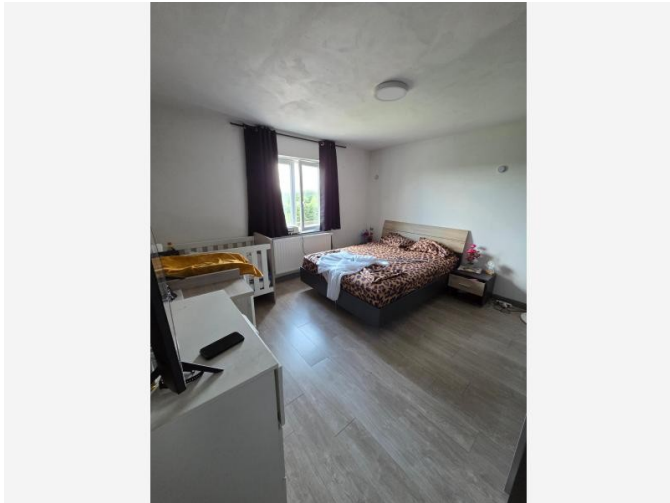
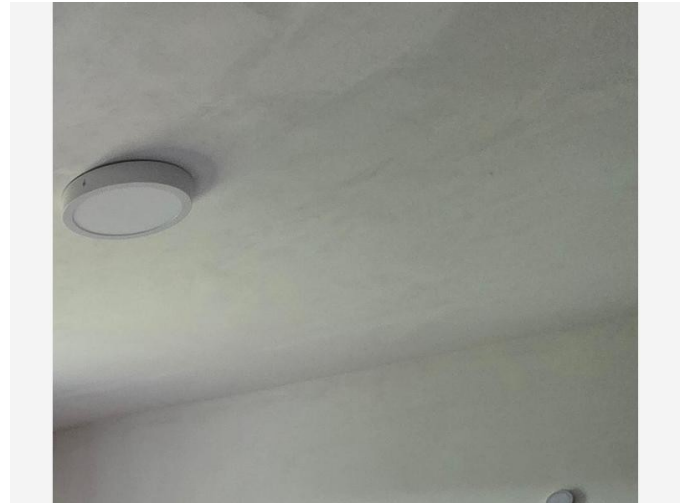
## Fiche 5: Pleisterwerk plafonds

Geen asbest

| # | Type | Referentie | Resultaat |
|---|---|---|---|
| 5.1 | Mengmonster | 002 | Geen asbest |

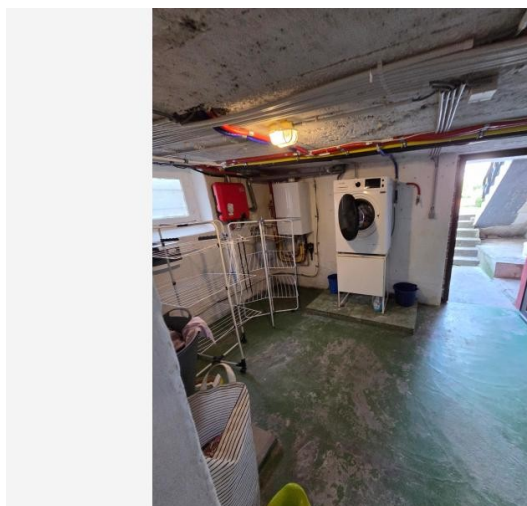
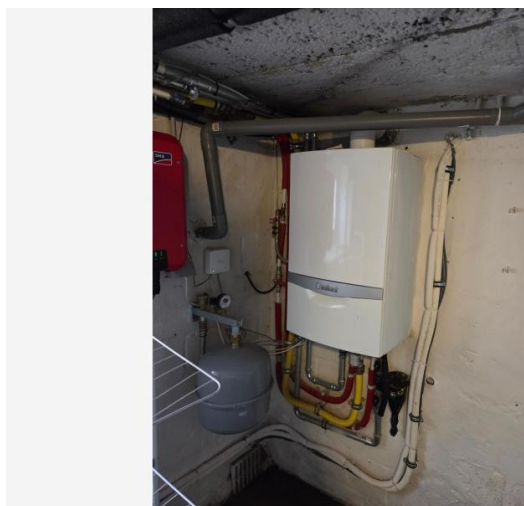
### Fiche 6: CV ketel

| Beschrijving | Notitie | Terug te vinden op plannen |
|---|---|---|
| Fiche 6: CV ketel | Gasketel uit 2021 | Plan 1.1: Plan kelder |

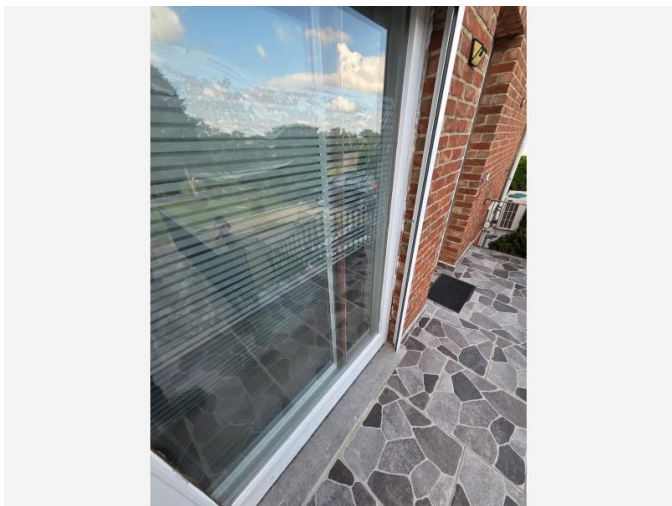
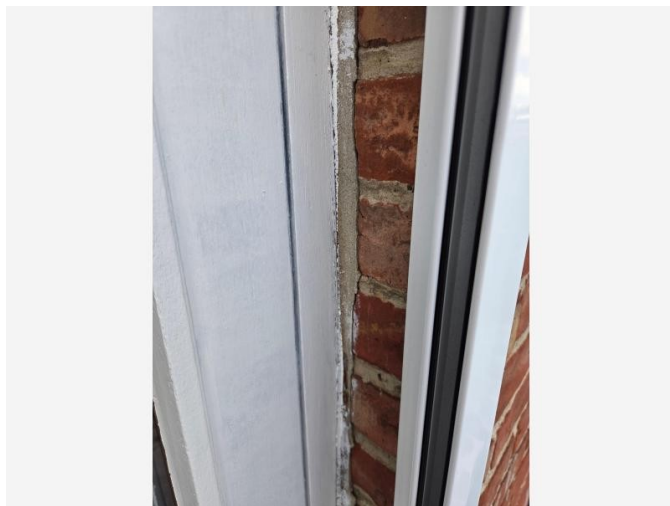
## Fiche 7: Dichting vensters

| Beschrijving | Notitie | Terug te vinden op plannen |
|---|---|---|
| Fiche 7: Dichting vensters | Dichting vensters uit standaard siliconen.<br><br>Onderliggende lagen niet zichtbaar zonder destructief onderzoek. | - |
