# Asbestinventarisatetest

Hortensialaan 4, 1770 Liedekerke

Attestnummer : **20260722-000014.000**

**Asbestveilig** (maar mogelijk niet asbestvrij)

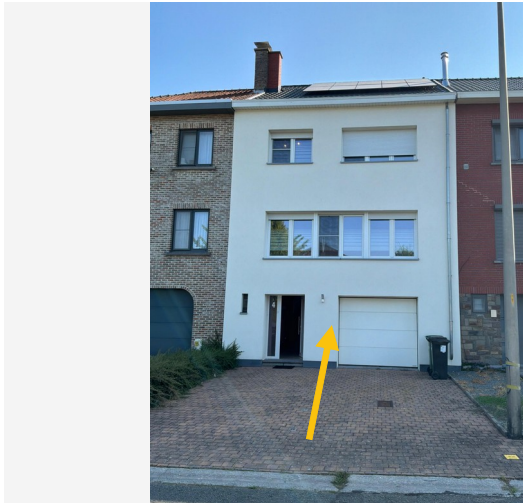
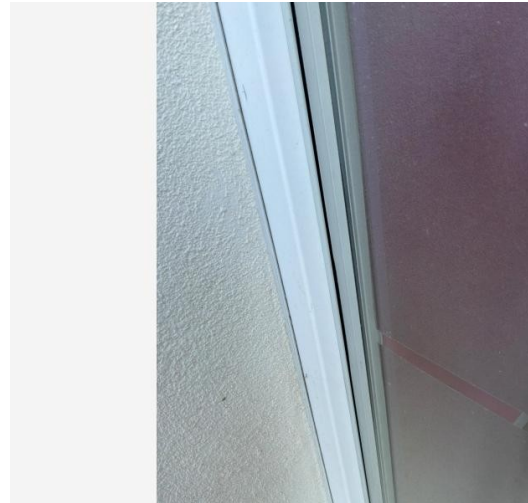
### Informatie over een niet-asbestverdacht materiaal

Zie bewijsdocument en foto's Google streetview

| Basis voor advies | Beoordeling op basis van een bewijsdocument. |

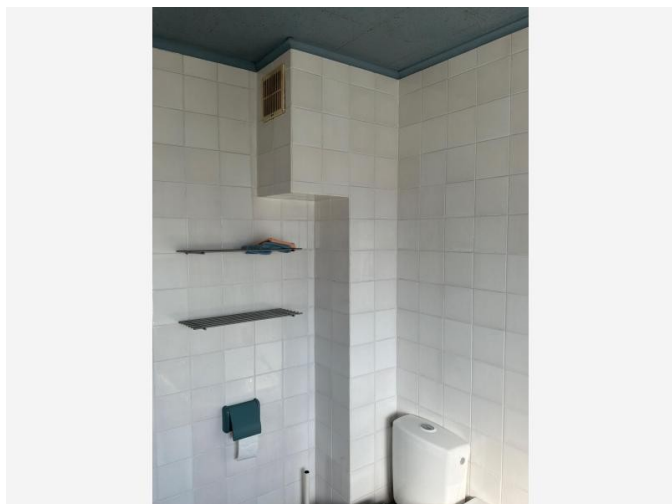
### Informatie over een materiaal dat de asbestdeskundige niet kan waarnemen of vaststellen

Faientegels zijn mogelijk gelijmd met asbesthoudende lijm. Bij werken, laat dit controleren.

| Basis voor advies | Beoordeling op basis van expertise, zonder een vaststelling door de asbestdeskundige. |

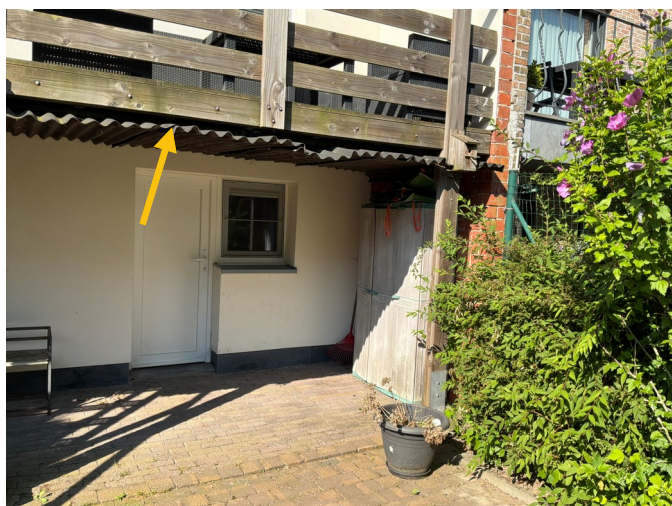
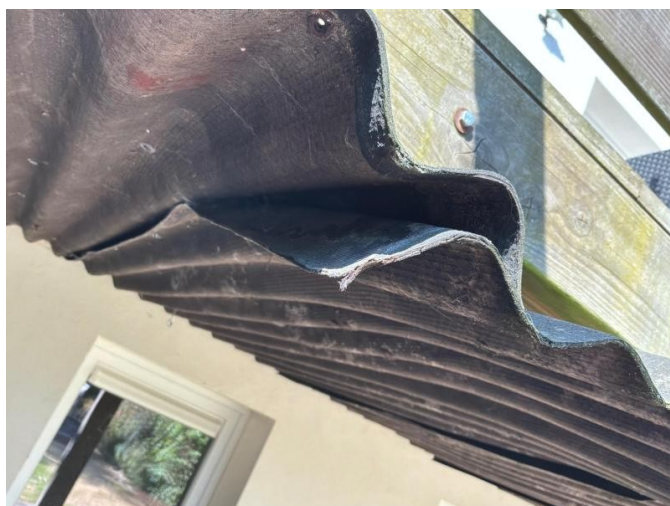
## Fiche 3: Dak bestaande uit bitumineuze golfplaten

Geen asbest

| # | Type | Referentie | Resultaat |
|---|---|---|---|
| 3.1 | Puntmonster | A4 | Geen asbest |

| Beschrijving | Dak bestaande uit bitumineuze golfplaten |
| Bindmiddel van materiaal | Bitumen (roofing, teer, asfalt) |
| Gebondenheid op basis van bindmiddel | Hecht |

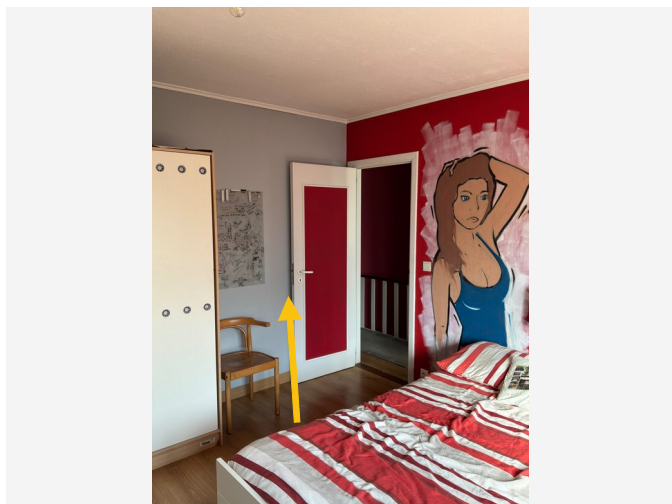
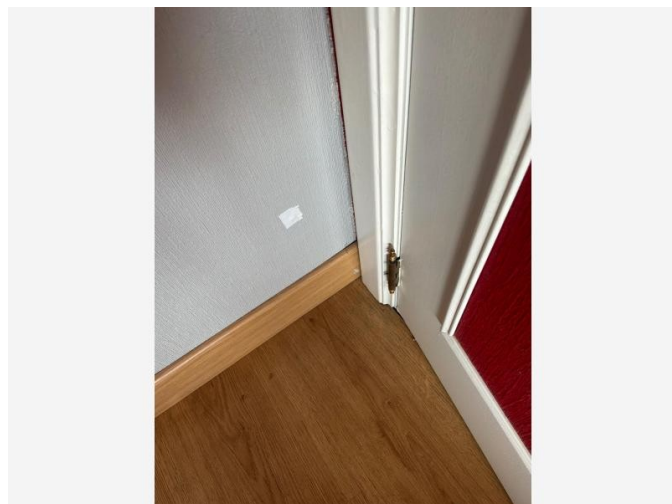
## Fiche 4: Pleisterwerk wanden

Geen asbest

| # | Type | Referentie | Resultaat |
|---|---|---|---|
| 4.1 | Mengmonster | A1 | Geen asbest |

| Beschrijving | Pleisterwerk wanden |
| Bindmiddel van materiaal | Gips - kalk |
| Gebondenheid op basis van bindmiddel | Niet-hechtgebonden |

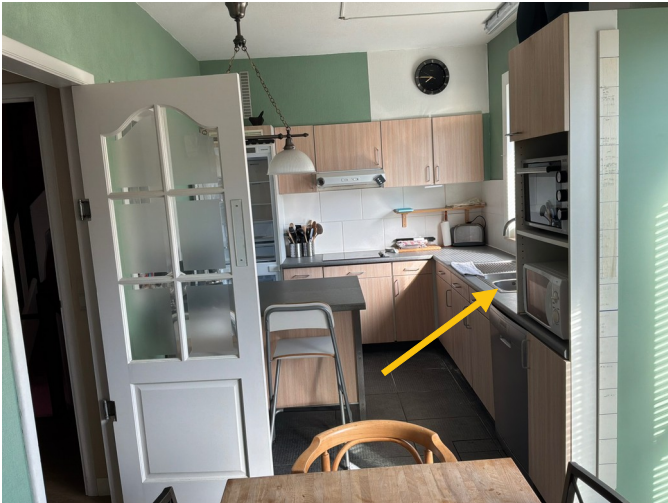
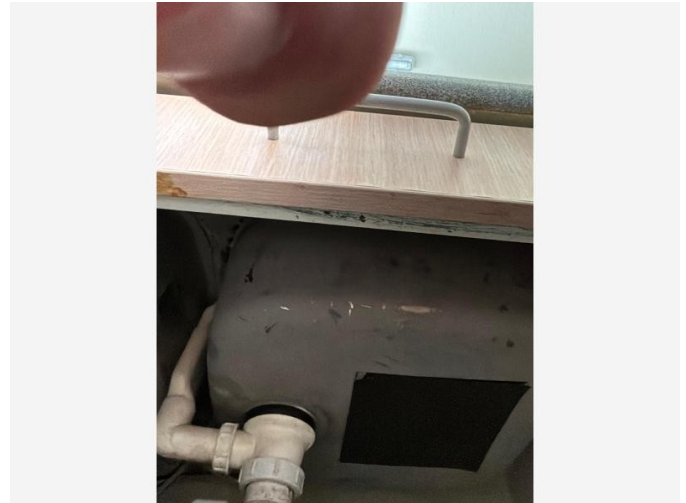
## Fiche 5: Anti-dreun

Geen asbest

| # | Type | Referentie | Resultaat |
|---|---|---|---|
| 5.1 | Puntmonster | A3 | Geen asbest |

| Beschrijving | Anti-dreun |
| Bindmiddel van materiaal | Bitumen (roofing, teer, asfalt) |

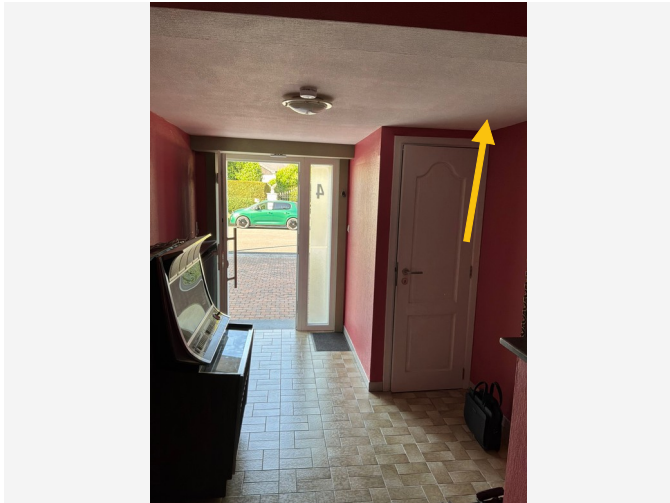
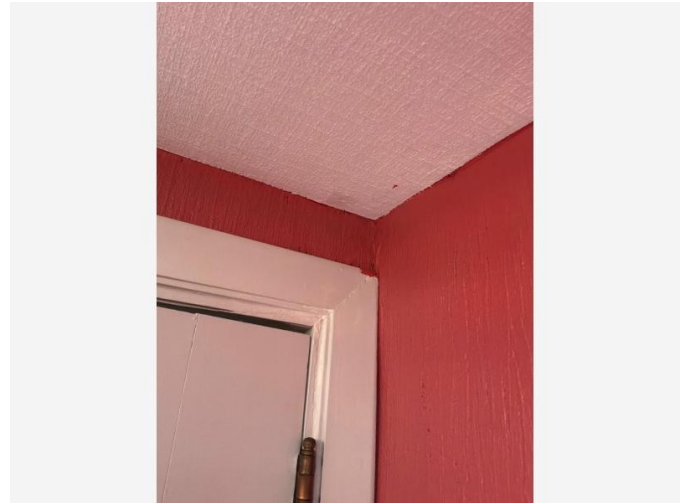
## Fiche 6: Pleisterwerk plafonds

Geen asbest

| # | Type | Referentie | Resultaat |
|---|---|---|---|
| 6.1 | Mengmonster | A2 | Geen asbest |

| Beschrijving | Pleisterwerk plafonds |
| Bindmiddel van materiaal | Gips - kalk |
| Gebondenheid op basis van bindmiddel | Niet-hechtgebonden |

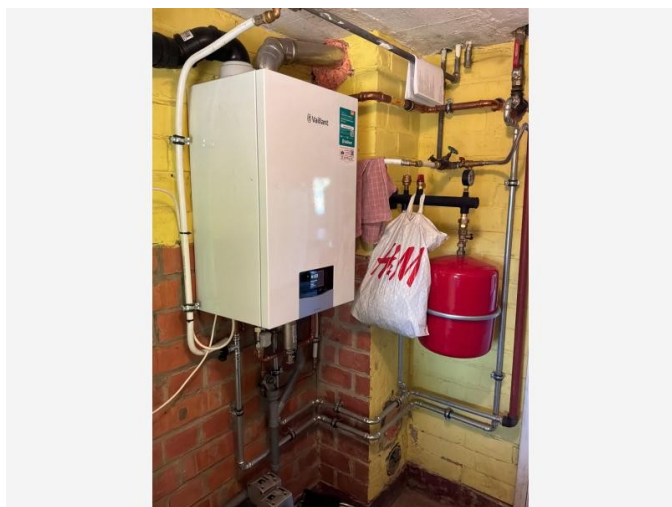
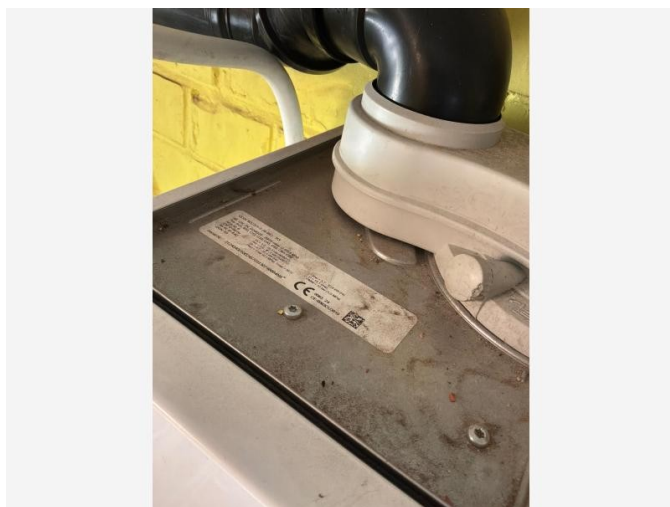
### Fiche 7: CV-ketel (niet verdacht)

| Beschrijving | Notitie | Terug te vinden op plannen |
|---|---|---|
| Fiche 7: CV-ketel (niet verdacht) | De CV-ketel (dichtingen, isolerend materiaal) is niet asbestverdacht.bouwjaar 2017 | Plan 1.1: Glv |

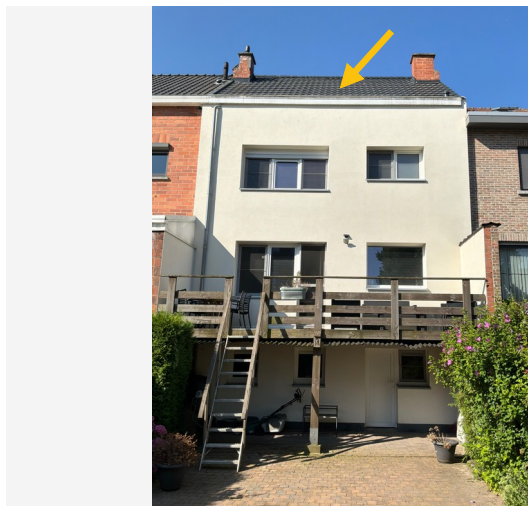
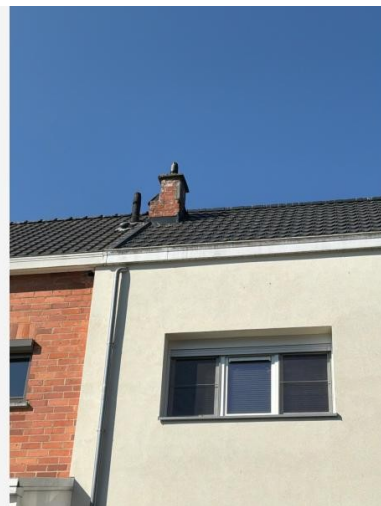
## Fiche 8: Dakbedekking bestaande uit pannen (niet verdacht)

| Beschrijving | Notitie | Terug te vinden op plannen |
|---|---|---|
| Fiche 8: Dakbedekking bestaande uit pannen (niet verdacht) | De dakbedekking is niet-asbestverdacht. | - |

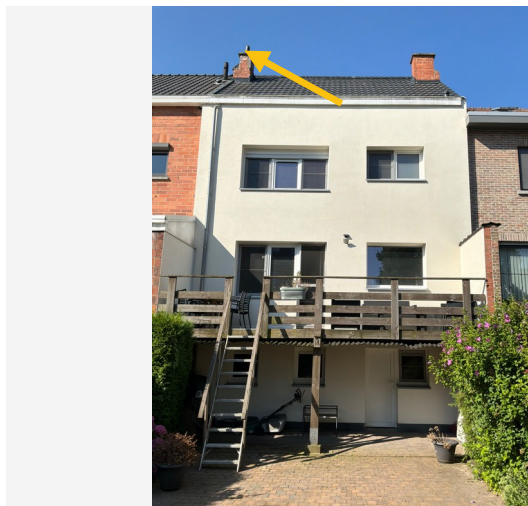
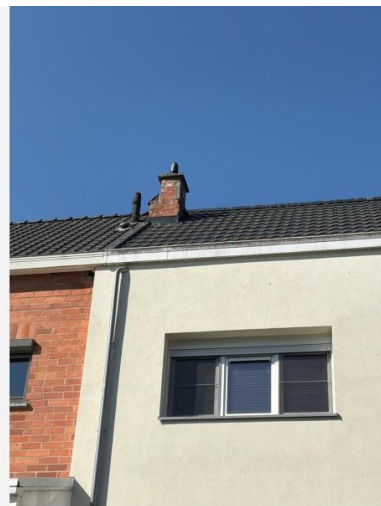
## Fiche 9: Rookgaskanaal (niet verdacht)

| Beschrijving | Notitie | Terug te vinden op plannen |
|---|---|---|
| Fiche 9: Rookgaskanaal (niet verdacht) | Het rookgaskanaal is niet-asbestverdacht. | - |

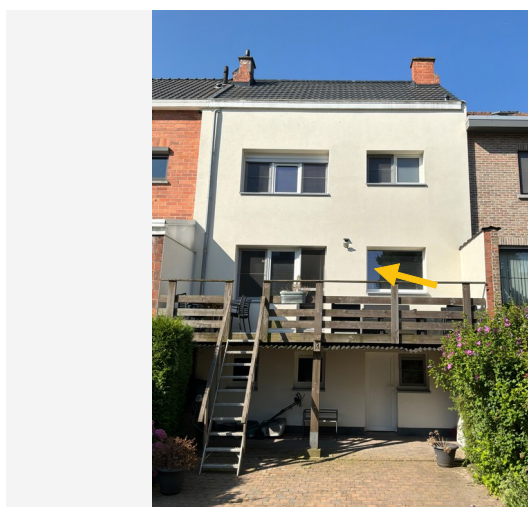
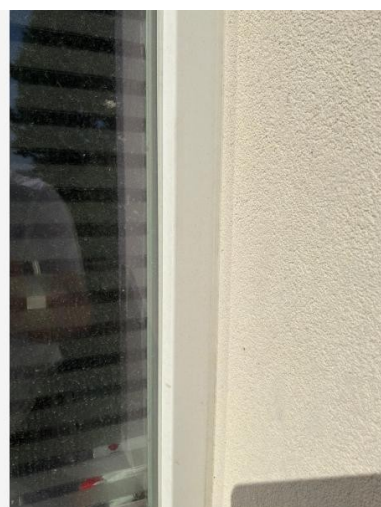
## Fiche 10: Mastiek

| Beschrijving | Notitie | Terug te vinden op plannen |
|---|---|---|
| Fiche 10: Mastiek | Er is geen asbestverdachte mastiek aanwezig. | - |
