# Asbestinventarisatetest

Klissestraatje 5B, 9910 Aalter

Attestnummer : **20260625-000019.000**

Uitgegeven op : **25.06.2026**

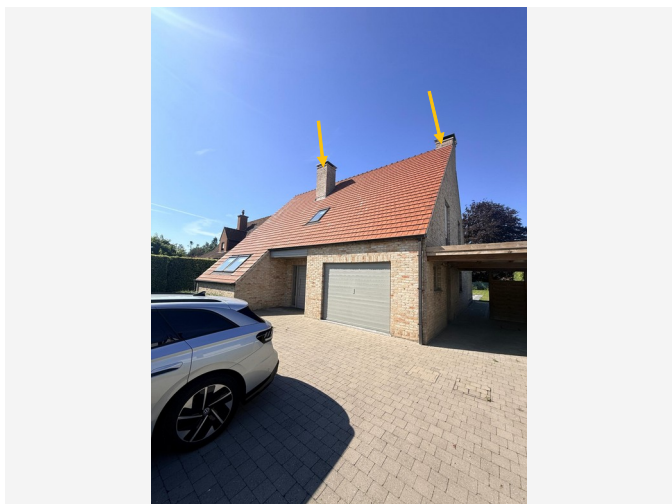
## Conclusie

### Tijdelijke beperking

**Reden:** Het te onderzoeken materiaal situeert zich hoger dan 3,50 m te rekenen vanaf een veilige ondergrond

**Uitleg van de asbestdeskundige:** Schouwen kunnen niet bereikt worden ter inspectie met een ladder van 3,5 meter vanaf een vaste ondergrond

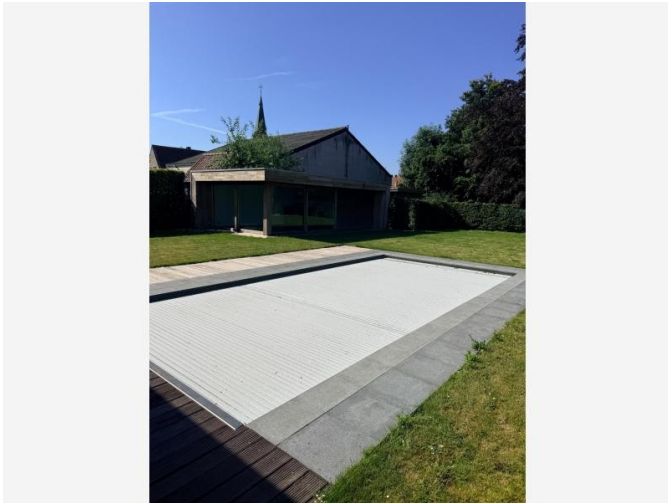
### Uitgesloten van inspectie

**Bouwjaar:** 2008

*Constructies gebouwd vanaf 2001 moeten niet onderzocht worden*

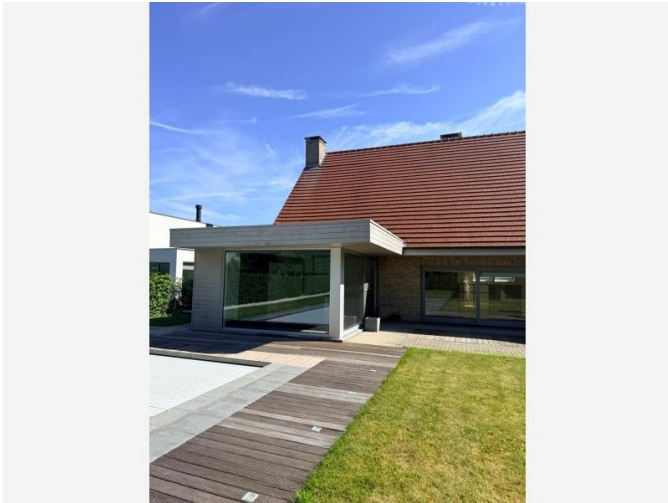
#### Uitgesloten van inspectie

**Bouwjaar:** 2008

*Constructies gebouwd vanaf 2001 moeten niet onderzocht worden*

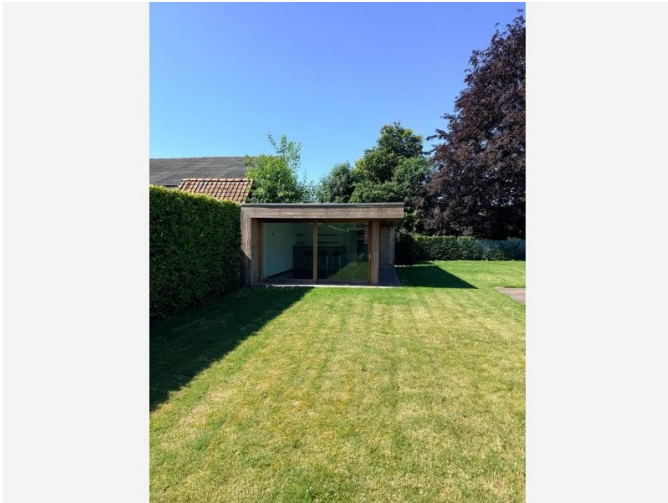
### Uitgesloten van inspectie

**Bouwjaar:** 2014

*Constructies gebouwd vanaf 2001 moeten niet onderzocht worden*

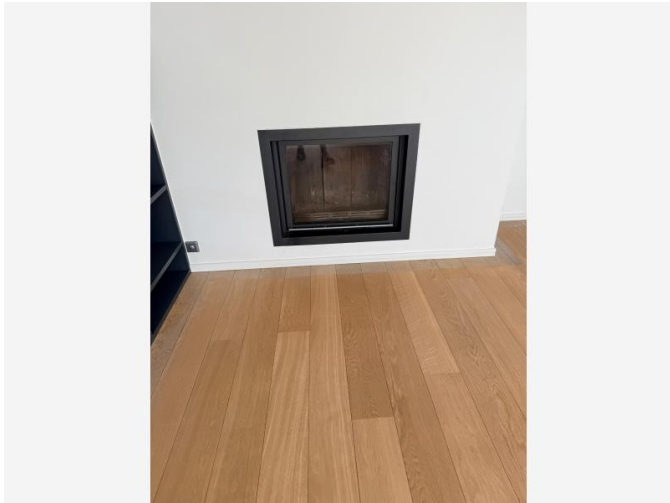
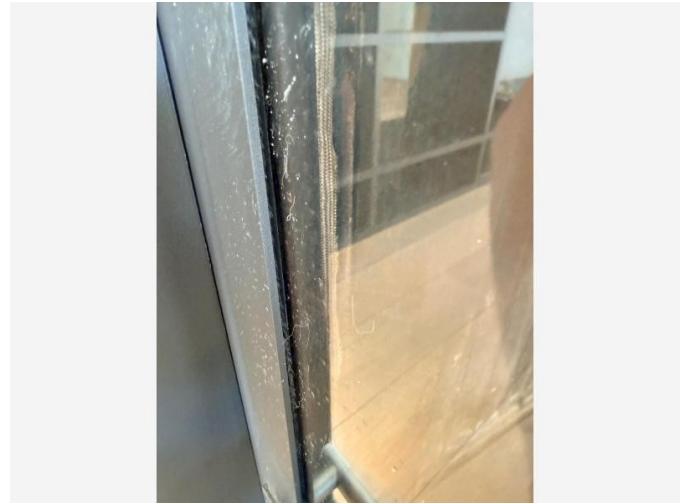
### Informatie over een niet-asbestverdacht materiaal

de kachelkoord blinkt, deze is bijgevoel niet asbestverdacht

| Basis voor advies | De asbestdeskundige beoordeelt het materiaal als niet-asbestverdacht. |

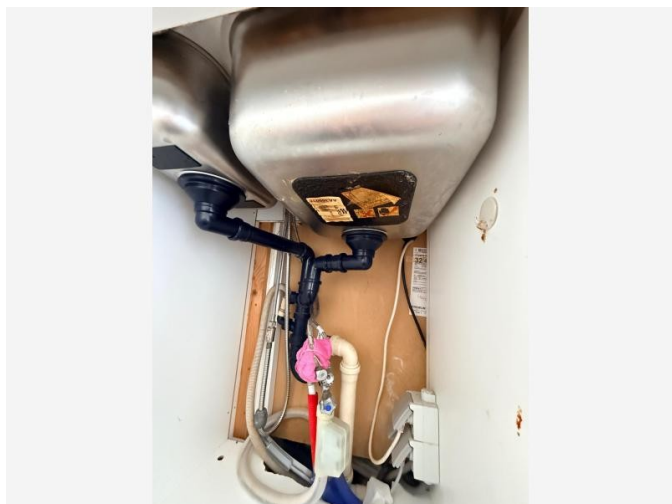
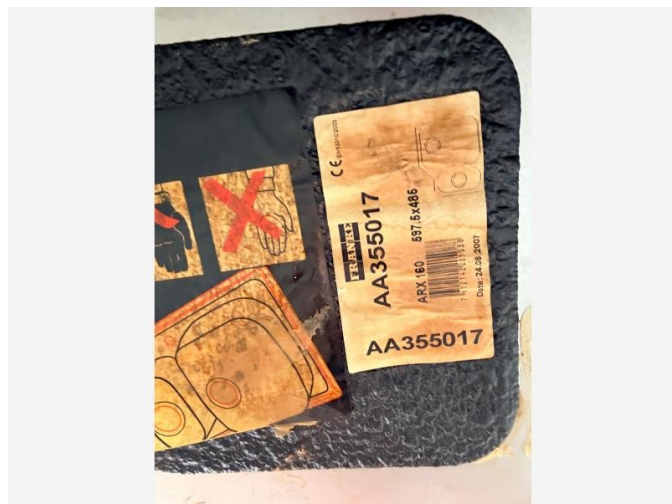
### Informatie over een niet-asbestverdacht materiaal

Antidreun heeft als bouwjaar 2007, deze is bijgevolg niet asbestverdacht

| Basis voor advies | De asbestdeskundige beoordeelt het materiaal als niet-asbestverdacht. |

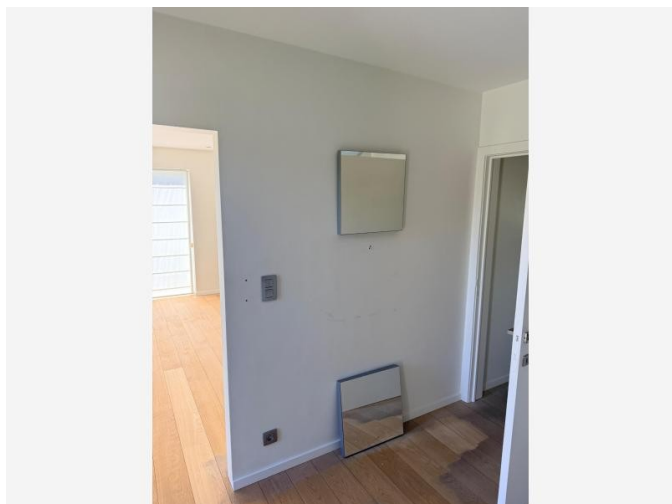
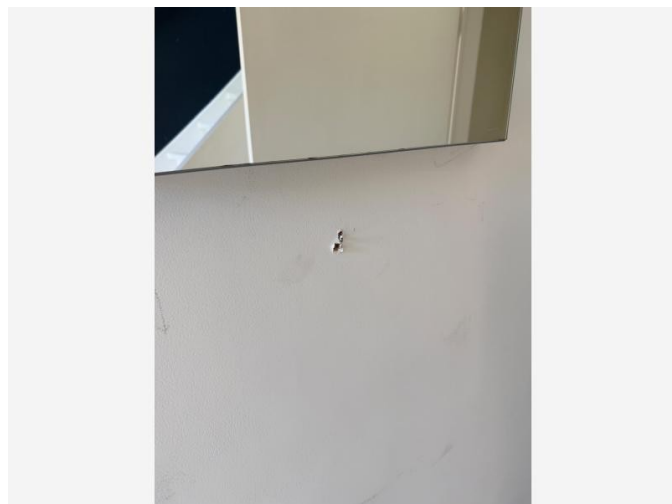
## Fiche 7: Pleisterwerk muren

### Conclusie

Geen asbest

| # | Type | Referentie | Resultaat |
|---|---|---|---|
| 7.1 | Mengmonster | MM1 | Geen asbest |

| Bindmiddel van materiaal | Gips - kalk |
| Gebondenheid op basis van bindmiddel | Niet-hechtgebonden |

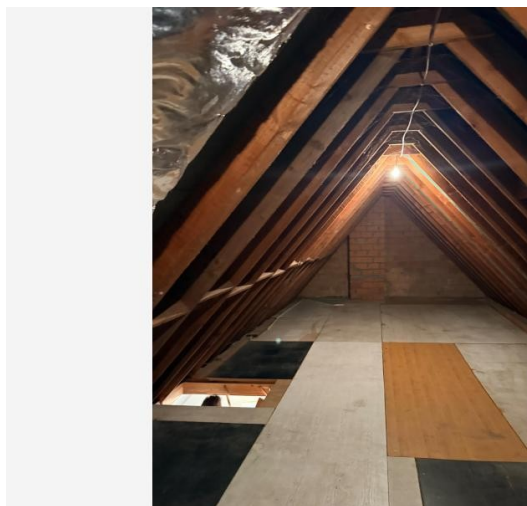
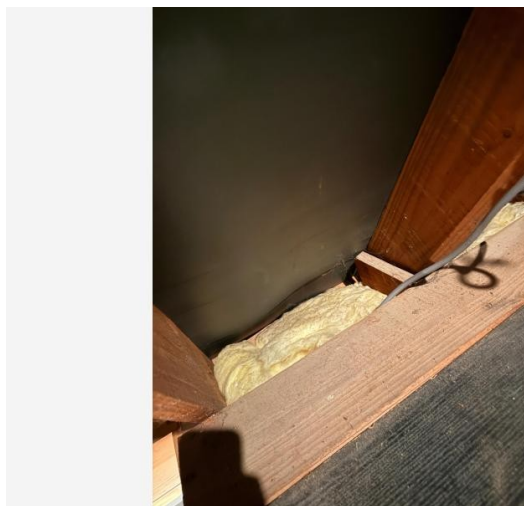
### Fiche 8: Onderdak

| Beschrijving | Notitie | Terug te vinden op plannen |
|---|---|---|
| Fiche 8: Onderdak | Onderdak bestaat uit onderdakdoek en kunststof platen, deze zijn niet asbestverdacht | Plan 1.6: Doorsnede |

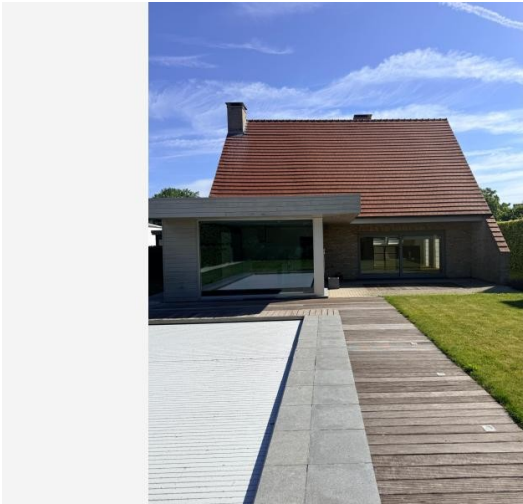
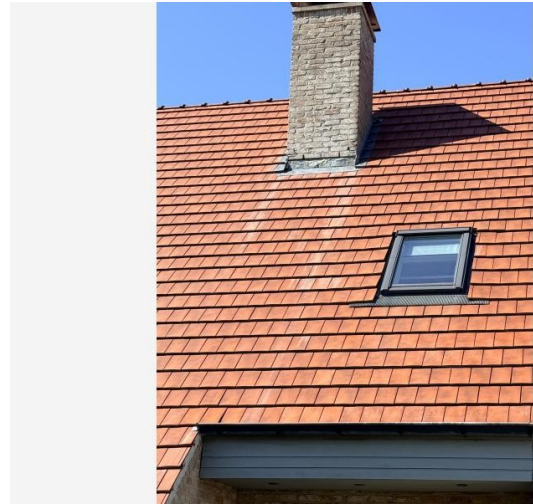
## Fiche 9: dakbedekking schuin dak woning

| Beschrijving | Notitie | Terug te vinden op plannen |
|---|---|---|
| Fiche 9: dakbedekking schuin dak woning | Dak bestaat uit keramische dakpannen, deze zijn niet asbestverdacht | Plan 1.6: Doorsnede |

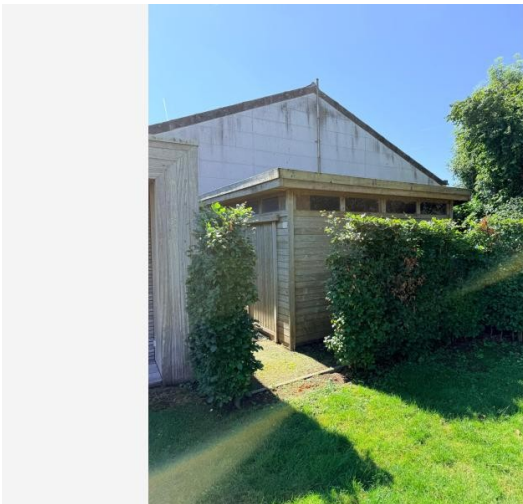
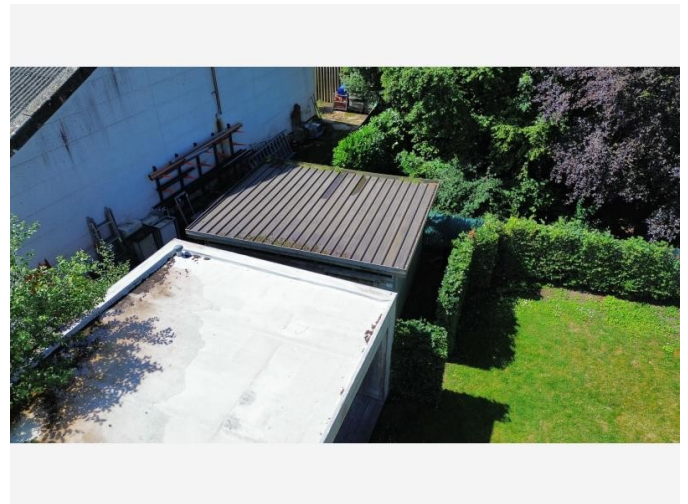
## Fiche 10: dakbedekking plat dak tuinhuis en carport

| Beschrijving | Notitie | Terug te vinden op plannen |
|---|---|---|
| Fiche 10: dakbedekking plat dak tuinhuis en carport | Dakbedekking bestaat uit sandwichpanelen, deze zijn niet asbestverdacht | Plan 3.2: Tuinhuis dakenplan<br>Plan 4.1: Carport |

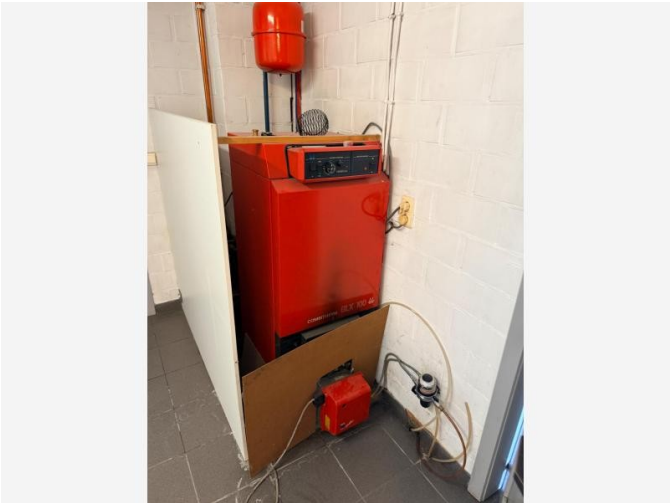
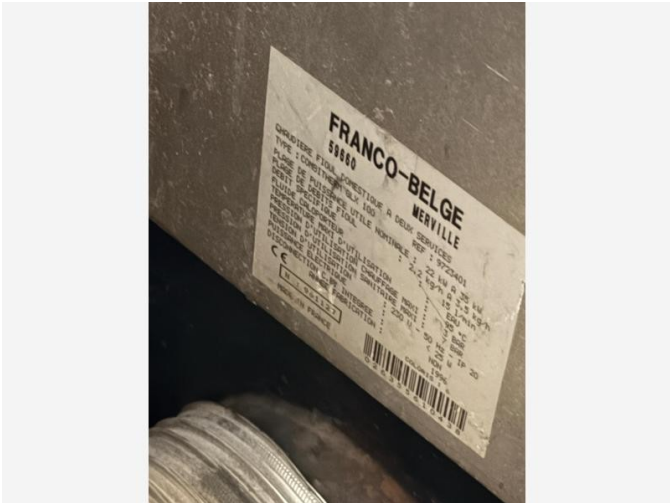
## Fiche 11: stookketel

| Beschrijving | Notitie | Terug te vinden op plannen |
|---|---|---|
| Fiche 11: stookketel | Stookketel heeft als bouwjaar 1996, mogelijks kan deze asbesthoudende onderdelen bevatten | Plan 1.1: Gelijkvloers |

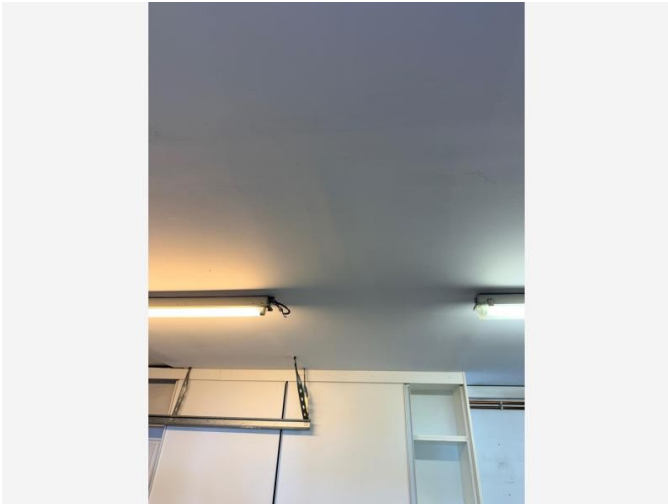
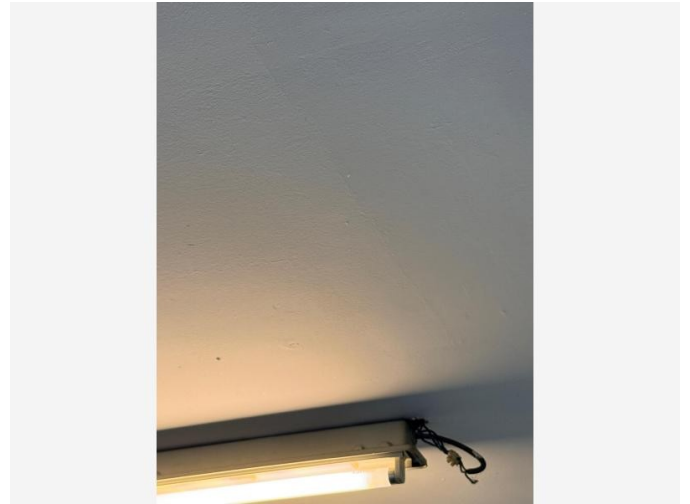
## Fiche 12: Pleisterwerk Plafond

| Beschrijving | Notitie | Terug te vinden op plannen |
|---|---|---|
| Fiche 12: Pleisterwerk Plafond | Alle plafonds bestaan uit verlaagde plafonds | Plan 1.2: Gelijkvloers kopie<br>Plan 1.4: 1e verdieping kopie |
