# Asbestinventarisatattest

Weerstandlaan 2/602, 2660 Antwerpen

Attestnummer : 20260313-000452.000

Uitgegeven op : 13.03.2026

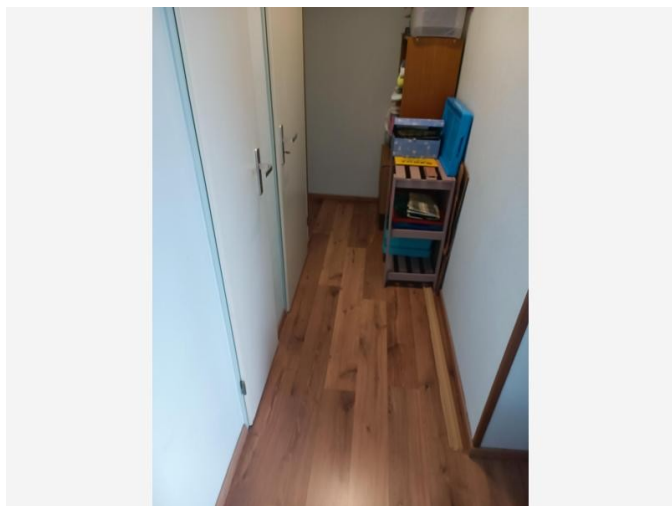
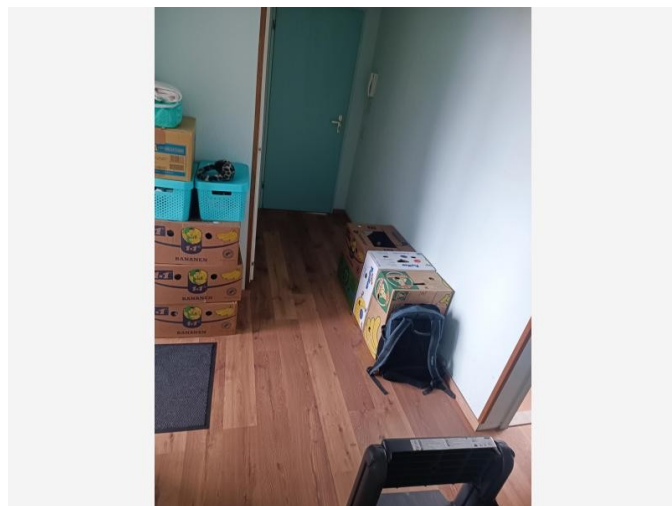
| Fiche 1: laminaat vloer..... | 13 |

De laminaat vloer is niet asbest verdacht, het is niet gekend wat eronder bevindt, mogelijks zijn er verdachte onderlagen bij vloer werken extra controle aangewezen.

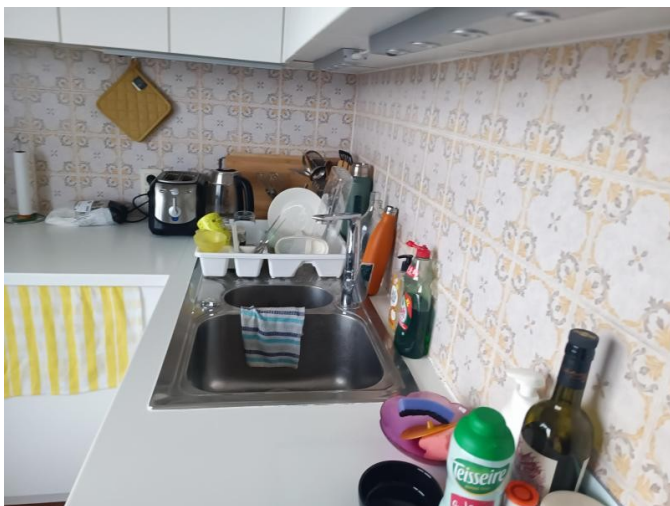
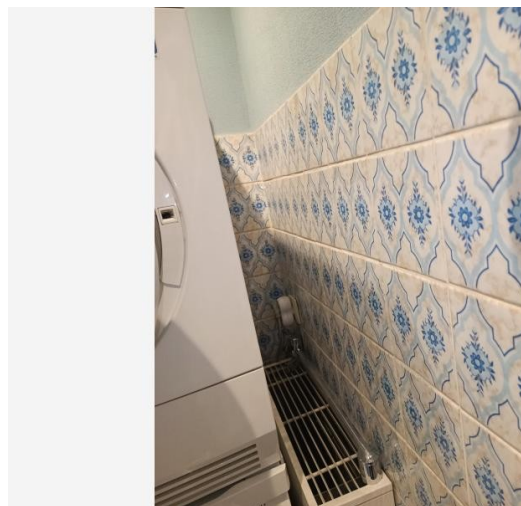
| Fiche 2: Tegellijm niet zichtbaar..... | 14 |

In het inspectieprotocol is een monsternamen van tegellijm verplicht om dit te identificeren als niet-asbesthoudend. Er waren geen facturen ter beschikking die bevestigen dat de tegels na 2001 waren geplaatst. Er waren geen bestaande beschadigingen aan de wandtegels om de lijm voldoende te kunnen inspecteren. Om dit af te toetsen is het aangewezen om bij eventuele renovatiewerken aan de tegels verder onderzoek/staalname te laten uitvoeren ter controle.

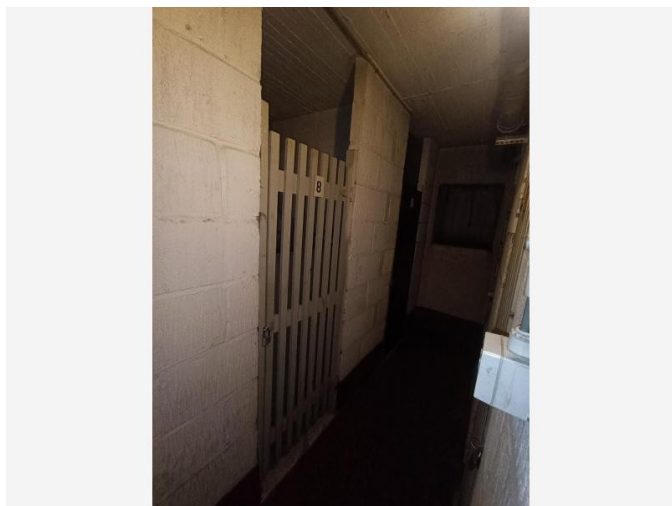
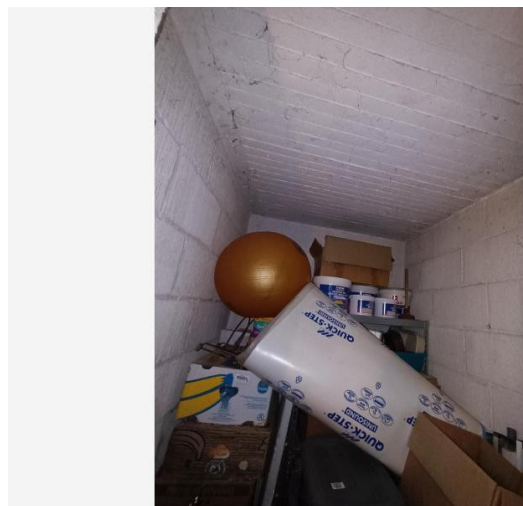
| Fiche 3: kelder berging..... | 15 |

kelder berging 8 Niet asbestverdacht

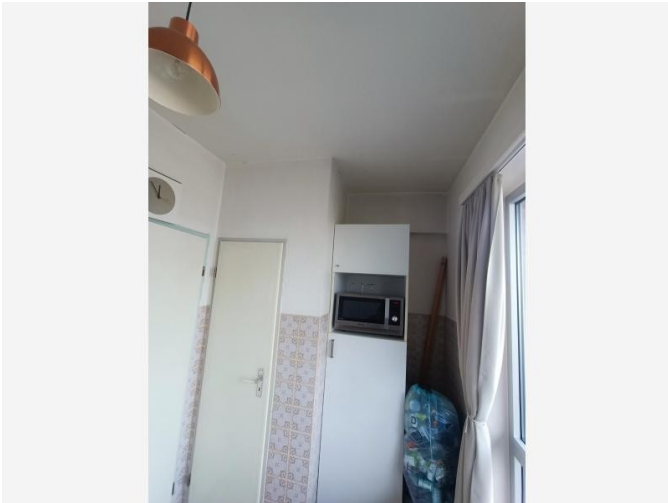
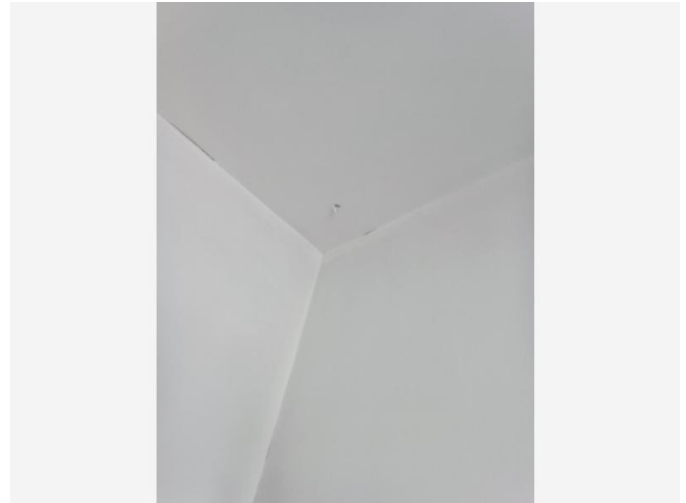
## Fiche 4: Plafondpleister

Geen asbest

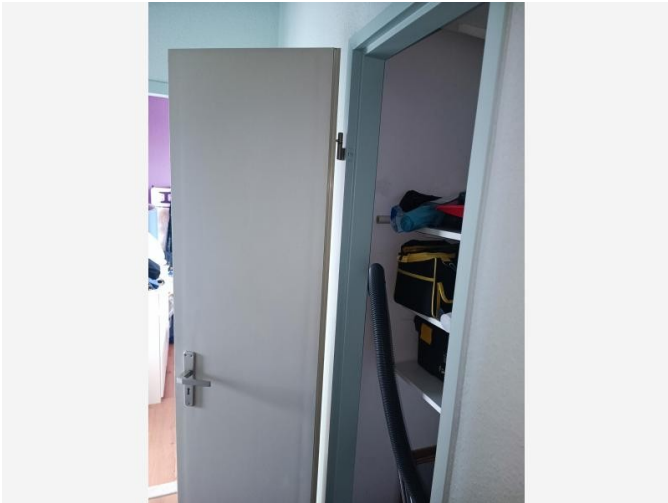
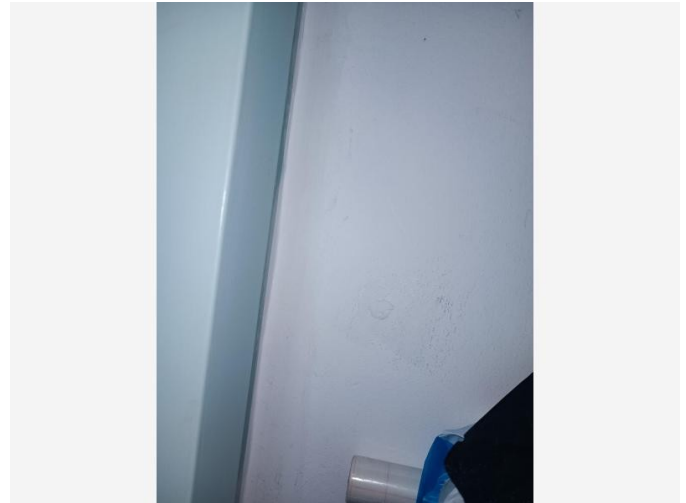
## Fiche 5: Muurpleister

Geen asbest

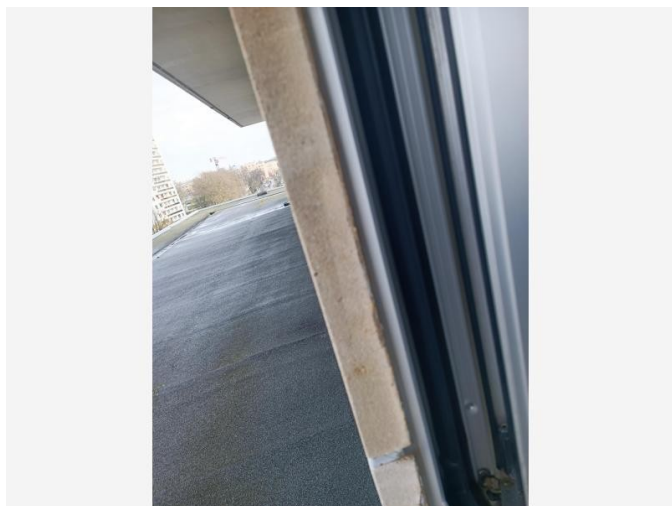
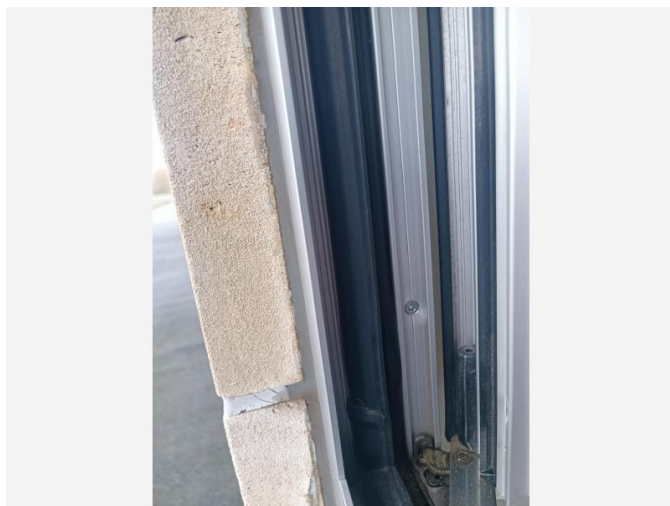
### Fiche 6: Kit niet verdacht (visueel vastgesteld)

| Beschrijving | Notitie | Terug te vinden op plannen |
|---|---|---|
| Fiche 6: Kit niet verdacht (visueel vastgesteld) | De gebruikte siliconen kit is niet asbestverdacht | Plan 1.3: plan appartement |

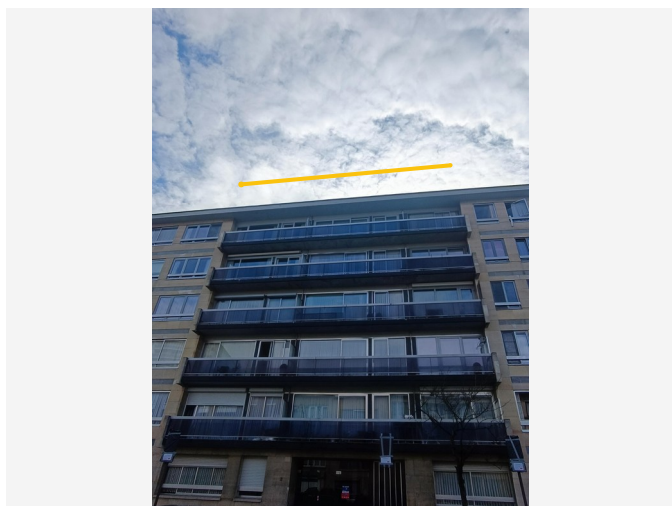
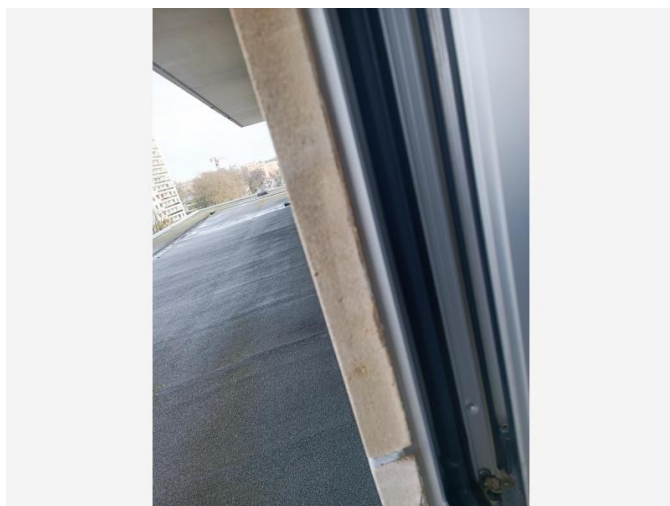
### Fiche 7: Dakbedekking

| Beschrijving | Notitie | Terug te vinden op plannen |
|---|---|---|
| Fiche 7: Dakbedekking | Attest gemenedelen aanwezig ( 12/11/2025) roofing dakbedekking niet asbest verdacht. ( labo resultaten +asbest attest gemenedelen zijn aanwezig) | Plan 1.5: plan dak |
