# Asbestinventarisatetest

Everaertsstraat 34, 2060 Antwerpen

Attestnummer : **20260526-000008.000**

**Asbestveilig** (maar mogelijk niet asbestvrij)

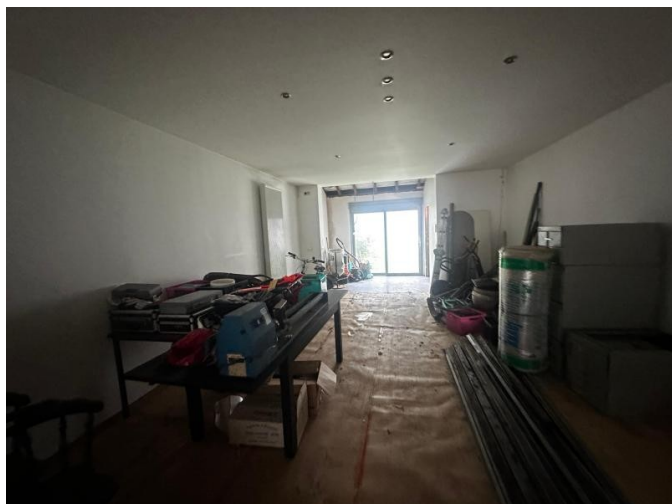
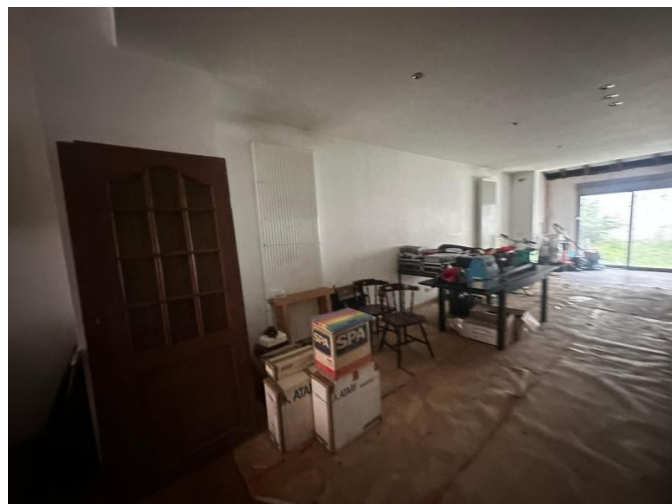
### Informatie over een materiaal dat de asbestdeskundige niet kan waarnemen of vaststellen

| Basis voor advies | Beoordeling op basis van expertise met een vaststelling door de asbestdeskundige. |

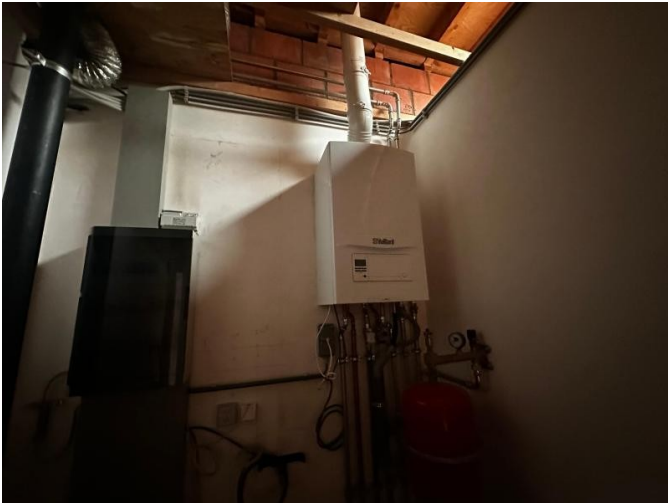
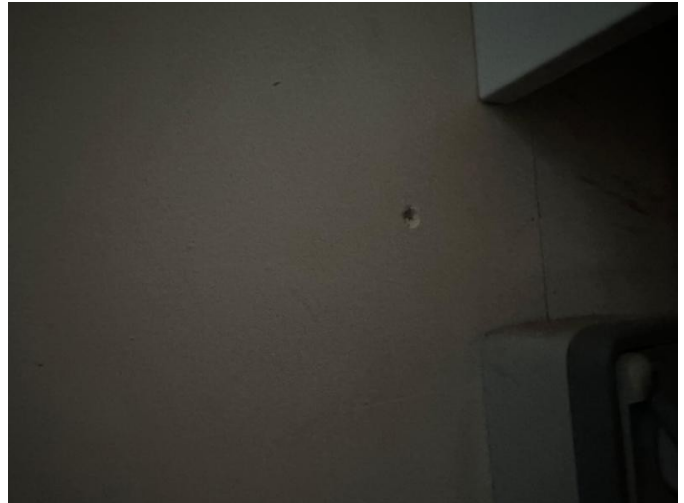
## Fiche 2: Pleisterwerk wanden

Geen asbest

| # | Type | Referentie | Resultaat |
|---|---|---|---|
| 2.1 | Mengmonster | MM01 - Pleisterwerk wanden | Geen asbest |

| Bindmiddel van materiaal | Gips - kalk |
| Gebondenheid op basis van bindmiddel | Niet-hechtgebonden |

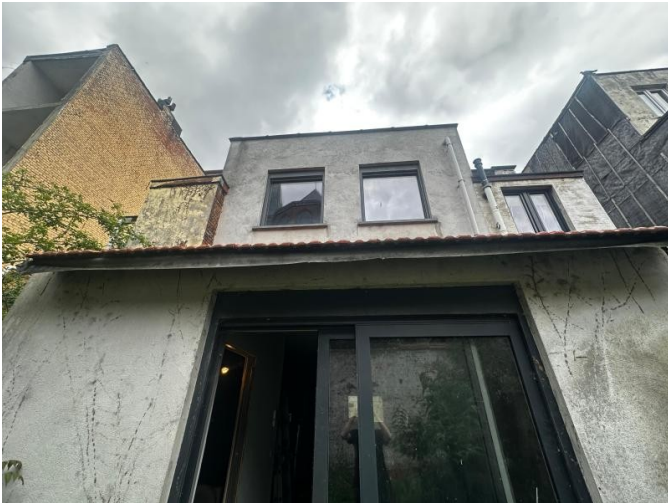
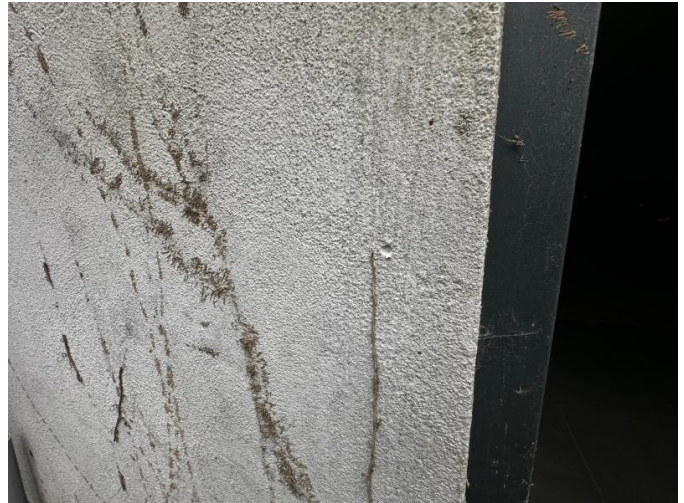
## Fiche 3: Crepi gevels

Geen asbest

| # | Type | Referentie | Resultaat |
|---|---|---|---|
| 3.1 | Mengmonster | MM03 - Crepi | Geen asbest |

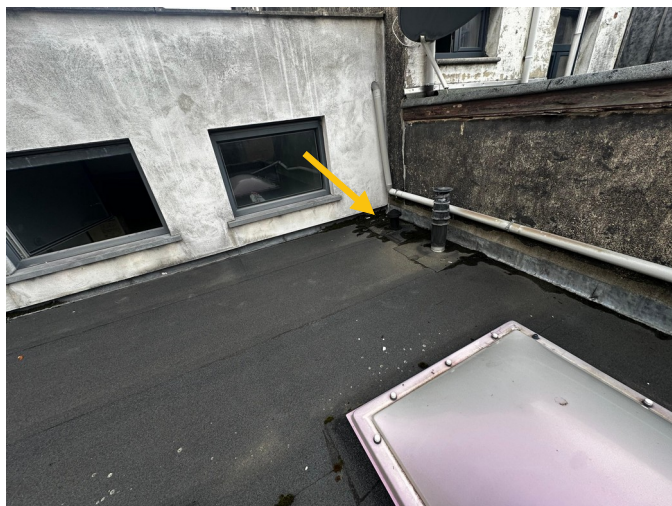
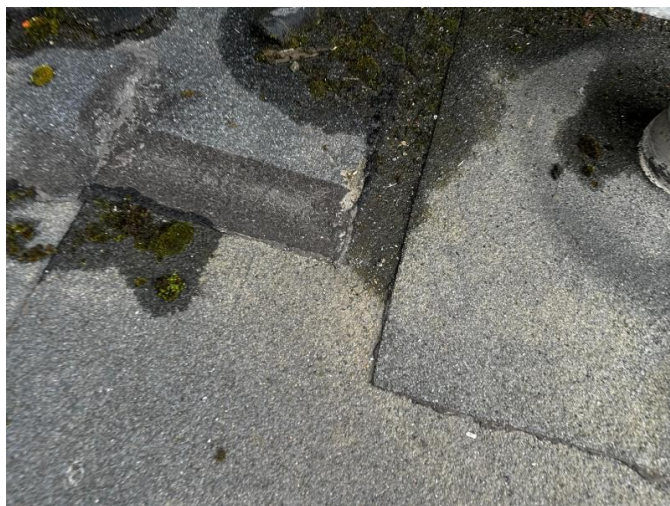
## Fiche 4: Roofing

Geen asbest

| # | Type | Referentie | Resultaat |
|---|---|---|---|
| 4.1 | Puntmonster | PM01 - Roofing | Geen asbest |

| Opmerking | Staalname tot op de eventuele onderliggende lagen is niet mogelijk zonder uitbreiding naar een destructief onderzoek. |

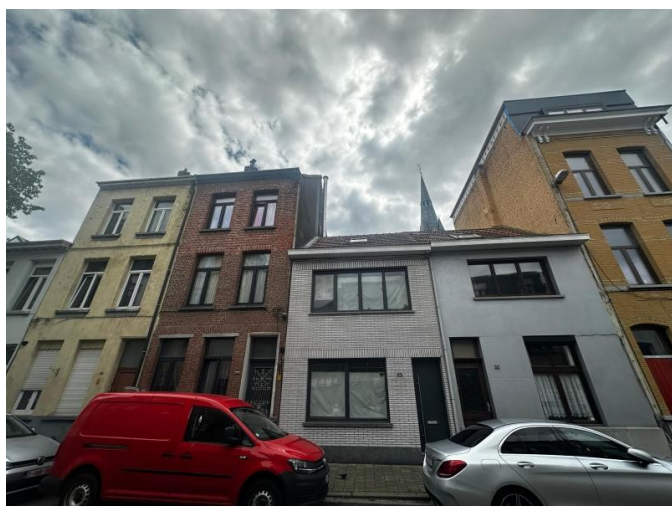
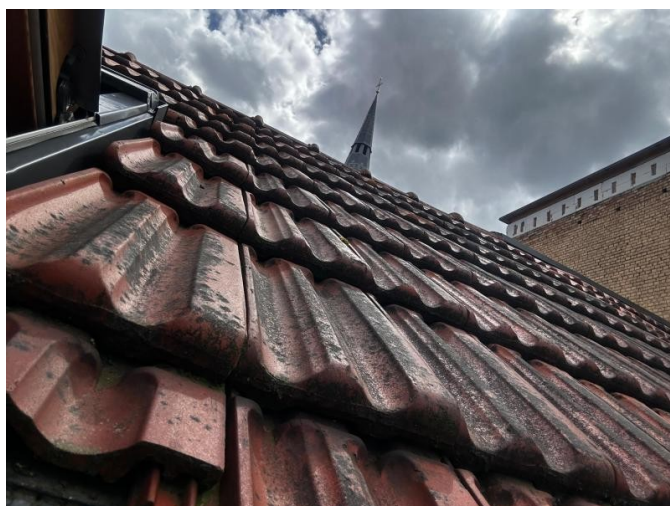
### Fiche 5: Dakbedekking bestaande uit pannen (niet verdacht)

| Beschrijving | Notitie | Terug te vinden op plannen |
|---|---|---|
| Fiche 5: Dakbedekking bestaande uit pannen (niet verdacht) | De dakbedekking is niet-asbestverdacht. | - |

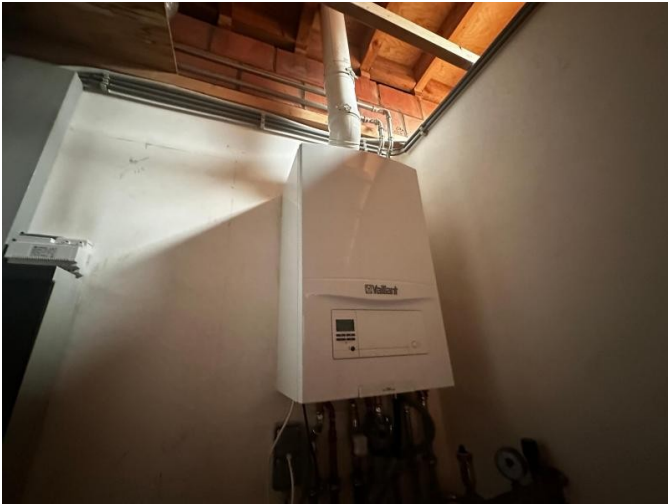
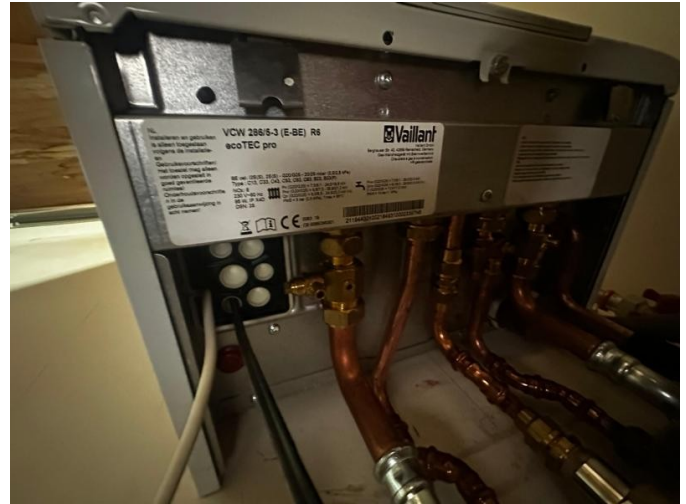
## Fiche 6: CV-ketel (niet verdacht)

| Beschrijving | Notitie | Terug te vinden op plannen |
|---|---|---|
| Fiche 6: CV-ketel (niet verdacht) | De CV-ketel (dichtingen, isolerend materiaal) is niet asbestverdacht. | - |

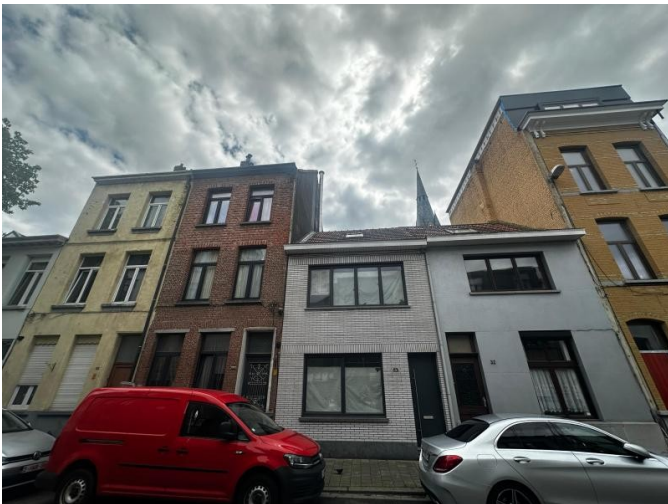
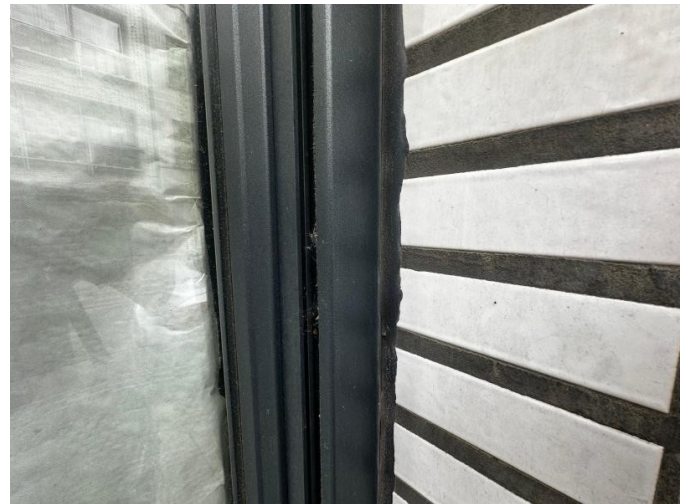
## Fiche 7: Kit aan de ramen

| Beschrijving | Notitie | Terug te vinden op plannen |
|---|---|---|
| Fiche 7: Kit aan de ramen | De kit aan de ramen is niet asbestverdacht. Het gaat om niet asbestverdachte silicone. | Plan 1.2: Grondplan gelijkvloers |

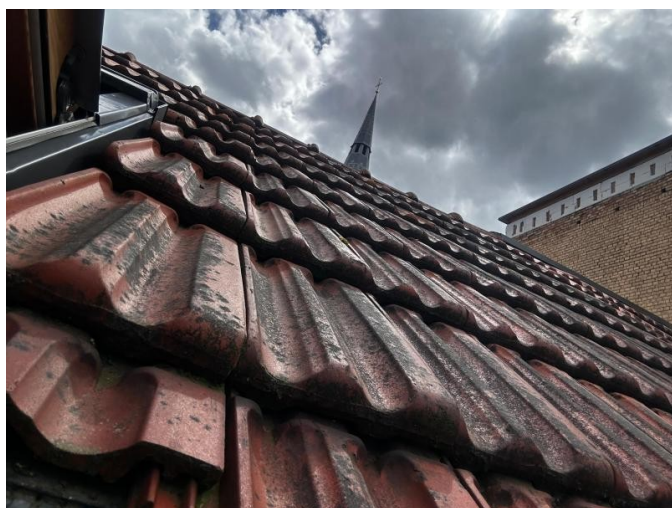
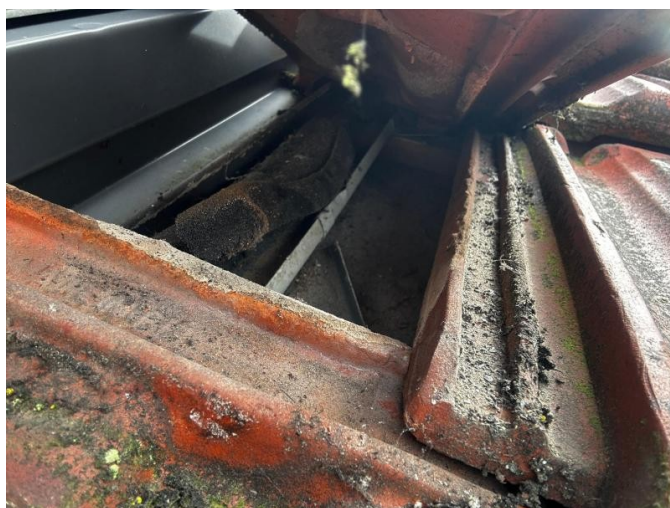
## Fiche 11: Geen asbestverdacht onderdak aangetroffen

| Beschrijving | Notitie | Terug te vinden op plannen |
|---|---|---|
| Fiche 11: Geen asbestverdacht onderdak aangetroffen | Na het optillen van een pan werd geen asbestverdacht onderdak aangetroffen. Dit betekent niet dat er geen onderdak aanwezig kan zijn op plaatsen die niet gecontroleerd werden. Bij werken, laat een eventueel aangetroffen onderdak controleren op aanwezigheid van asbest. | - |
