# Asbestinventarisatattest

Antwerpseweg 53, 2340 Beerse

Attestnummer : 20260708-000172.000

**Asbestveilig** (maar niet asbestvrij)

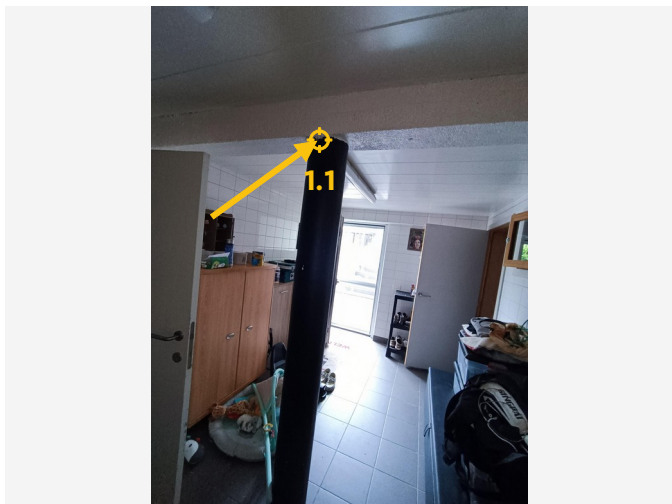
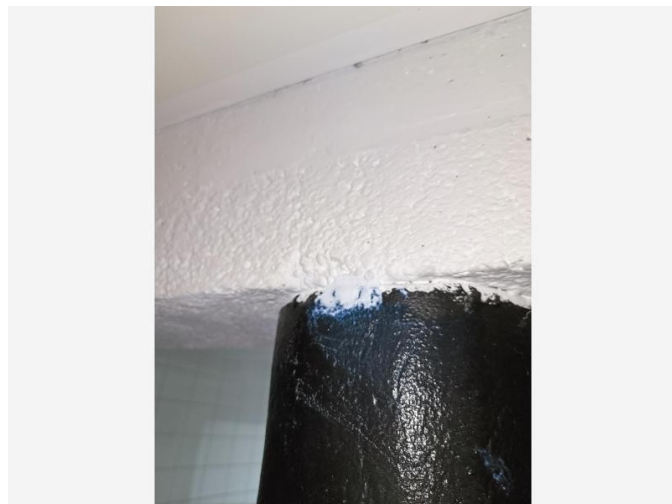
Het asbestmateriaal valt onder de mijlpaal van 2040.

| Eindbeoordeling materiaalrisico | Zeer laag materiaalrisico en/of zeer lage kans op vezelvrijgave |

| Asbestsoort (vezeltype) | Crocidoliet aanwezig |
| Asbestconcentratie | Laag (< 50%) |
| Toestand van het materiaal | Onbeschadigd, niet verweerd |

| Opmerking | <p>Verloren bekisting rondom steunpilaar werd bemonsterd ter controle.</p> <p>De vermelde oppervlaktes en volumes betreffen een beredeneerde schatting. Er worden geen rechten verleend aan deze oppervlaktes/volumes. De dikte is een schatting die voorkomt uit de monsterplaatsen en is daarom niet altijd representatief.</p> |

- Zorg voor een veilig beheer. Vermijd het beschadigen van het asbestmateriaal. Controleer de toestand jaarlijks op wijzigingen.

- Hermetische zone (erkend asbestverwijderaar)  
HZ Erkend asbestverwijderaar : Vermits het over verloren bekisting gaat, kan men deze eventueel afpikken in hermetische zone. De bouwkundige integriteit zal hierdoor geenszins worden aangetast. De steunpaal zelf bevindt zich binnen de verloren bekisting. Bij het wegpikken zal de asbestcementbuis gemakkelijk loskomen van de beton van de steunpaal. Zie ook link Zie <https://ovam.vlaanderen.be/wie-mag-wat-verwijderen> <https://ovam.vlaanderen.be/voorzorgsmaatregelen-bij-asbestverwijdering> <https://ovam.vlaanderen.be/asbestafval-afvoeren>

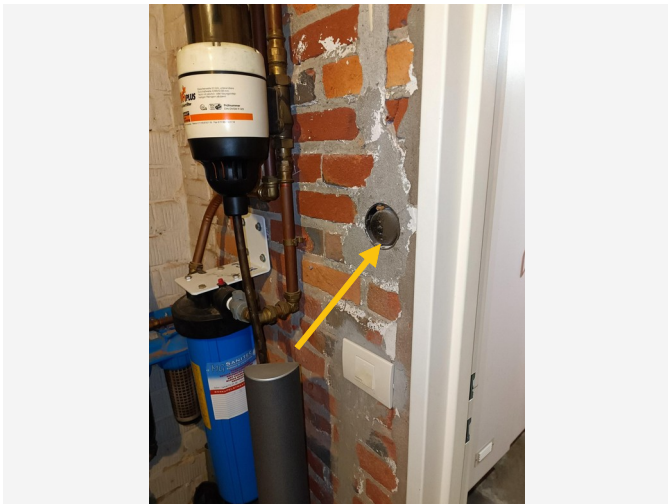
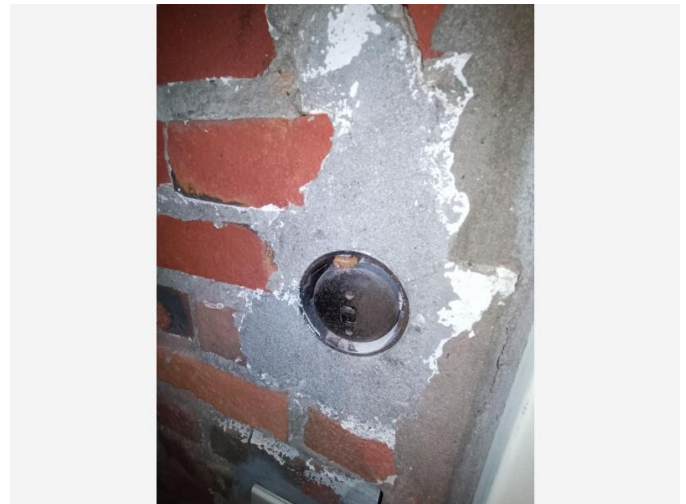
Het asbestmateriaal valt onder de mijlpaal van 2040.

| Eindbeoordeling materiaalisico | Laag materiaalisico en/of verlaagde kans op vezelvrijgave |

| Asbestsoort (vezeltype) | Crocidoliet aanwezig |
| Toestand van het materiaal | Onbeschadigd, niet verweerd |

| Opmerking | <p>Het is moeilijk te bepalen of de bakeliettoepassingen in de woning ook effectief asbesthoudend zijn (het kan ook gaan om de asbestvrije variant).</p> <p>Er werd geen monster genomen owv beschadiging aan een elektrisch gerelateerde toepassing, extra controle bij verwijdering van het verdacht materiaal.</p> |

- Zorg voor een veilig beheer. Vermijd het beschadigen van het asbestmateriaal. Controleer de toestand jaarlijks op wijzigingen.
- Voer bijkomende staalname(s) uit.

- Eenvoudige handelingen: mag via doe-het-zelf of door werknemer(s) met opleidingsattest eenvoudige handelingen  
Schakelaars, stopcontacten en andere gelijkaardige toepassingen kunnen eenvoudig losgeschroefd worden --> EH doe-het-zelf. Afgesloten of verzegelde kast --> EH opgeleid technieker personeel 8u basisopleiding asbest. Voor elektrische infrastructuur en uitrusting dient u vooraleer men deze toepassing gaat bevochtigen de elektriciteit af te sluiten (zoniet elektrocutie-/brandgevaar). standaard dragen van de nodige wegwerp beschermingsmiddelen FFP 3 masker , handschoenen en tyvec CAT III type 5-6 , afspoelbaar schoeisel Losschroeven en dubbel verpakken in plastic , sluit luchtdicht af en breng dit als hechtgebonden afval naar een plaatselijk containerpark. Voor hechtgebonden toepassingen: Bij verwijdering door doe-het-zelf moet men dit afval dubbel en luchtdicht verpakt aandienen bij het gemeentelijk recyclagepark. Men raadpleegt best op voorhand de voorwaarden van het recyclagepark.

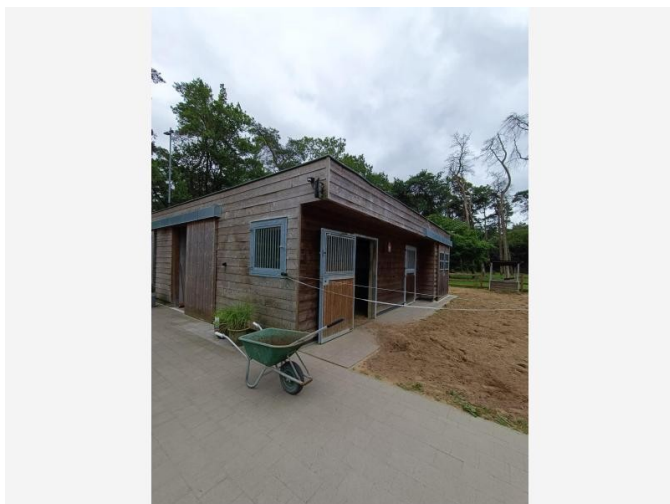
Situeringsfoto

**Bouwjaar:** 2020

| Opmerking | De stallen werden geplaatst in 2020.<br><br>Er werden facturen voorgelegd ter bewijsovereenkomst. |

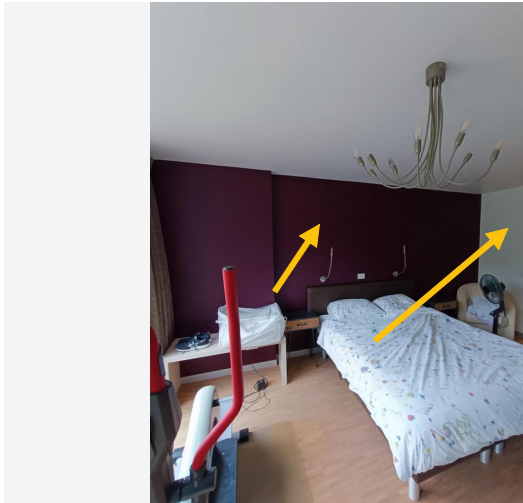
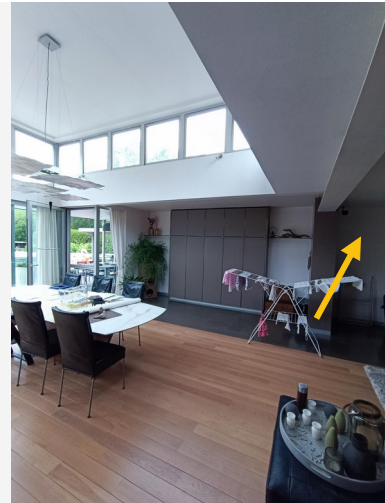
Enkele binnenwanden zijn afgewerkt met valse wanden. Het is niet duidelijk of er pleisterwerk of asbest toepassingen aanwezig zijn achter/op deze valse wanden, het is aangewezen om bijkomend onderzoek uit te voeren bij werken.

Zonder destructieve handeling is het niet mogelijk om na te gaan of er asbesthoudende materialen aanwezig zijn achter de wand afwerking. Als bij sloop of renovatie blijkt dat er achter deze wanden nog pleisterwerk of asbest verdachte toepassingen aanwezig zijn, moet dit bemonsterd worden.

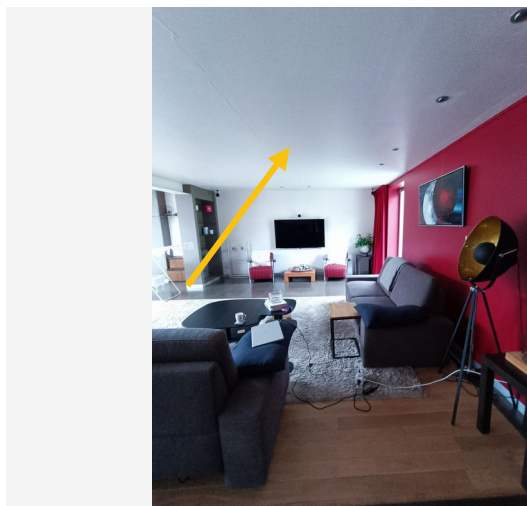
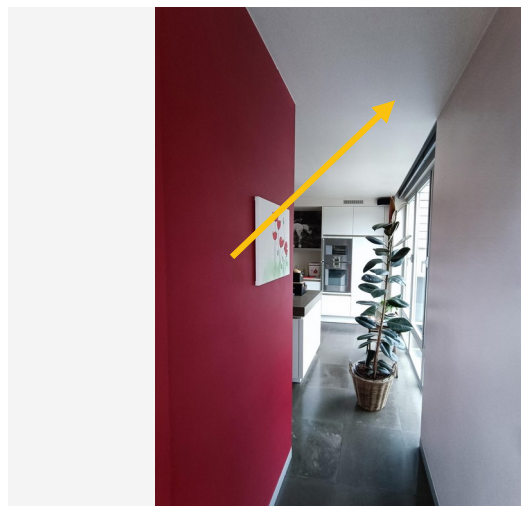
Plafonds zijn afgewerkt met valse plafonds in gyproc. Het is niet duidelijk of er pleisterwerk of ander verdacht asbestmateriaal aanwezig is achter / op deze valse plafonds, het is aangewezen om bijkomend onderzoek uit te voeren bij werken. Zonder destructieve handeling is het niet mogelijk om na te gaan of er asbesthoudende materialen aanwezig zijn achter de plafond afwerking. Als bij sloop of renovatie blijkt dat er achter deze plafonds nog pleisterwerk of asbest verdachte toepassingen aanwezig zijn, moet dit bemonsterd worden.

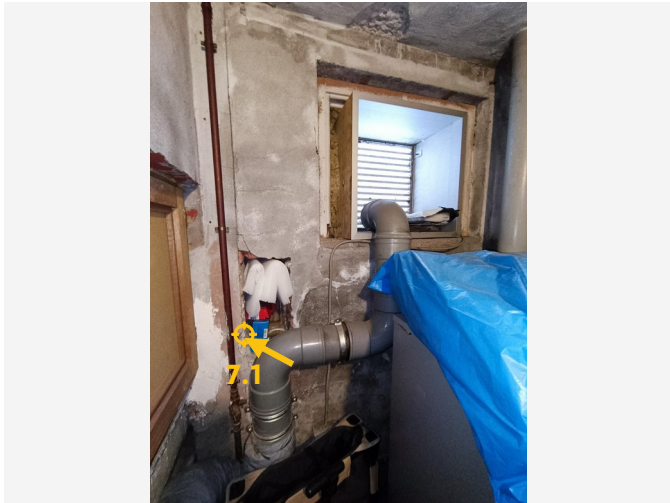
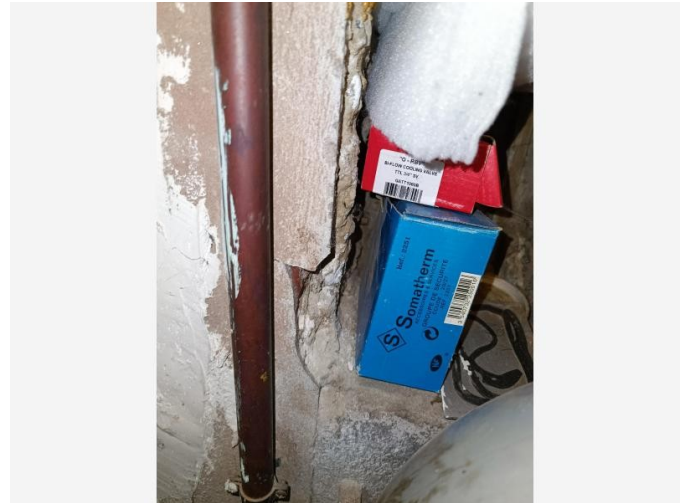
## Fiche 7: Cementering stookruimte

Geen asbest

| # | Type | Referentie | Resultaat |
|---|---|---|---|
| 7.1 | Mengmonster | 2 | Geen asbest |

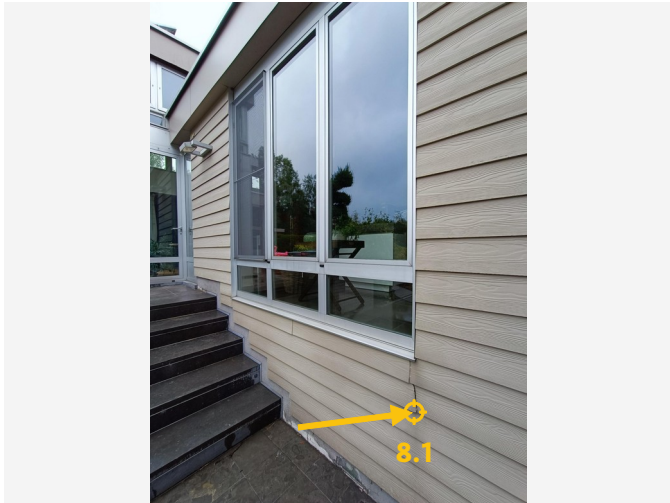
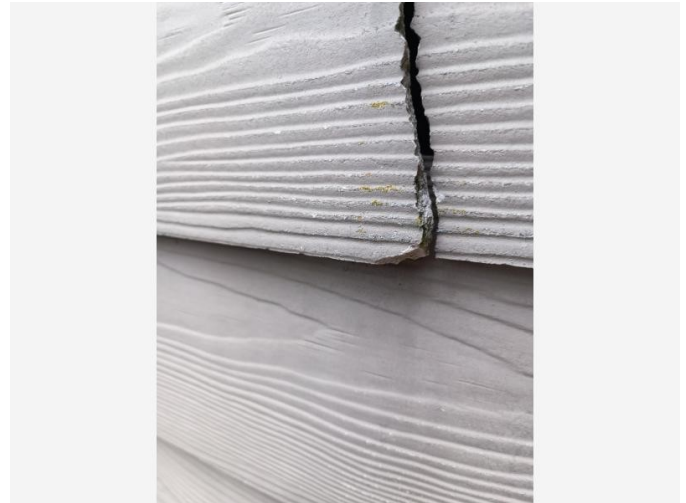
## Fiche 8: Trespa plaatwerk

Geen asbest

| # | Type | Referentie | Resultaat |
|---|---|---|---|
| 8.1 | Puntmonster | 4 | Geen asbest |

| Opmerking | <p>Verdachte cement plaatwerk werd bemonsterd ter controle.</p> <p>De vermelde oppervlaktes en volumes betreffen een beredeneerde schatting. Er worden geen rechten verleend aan deze oppervlaktes/volumes. De dikte is een schatting die voorkomt uit de monsterplaatsen en is daarom niet altijd representatief.</p> |

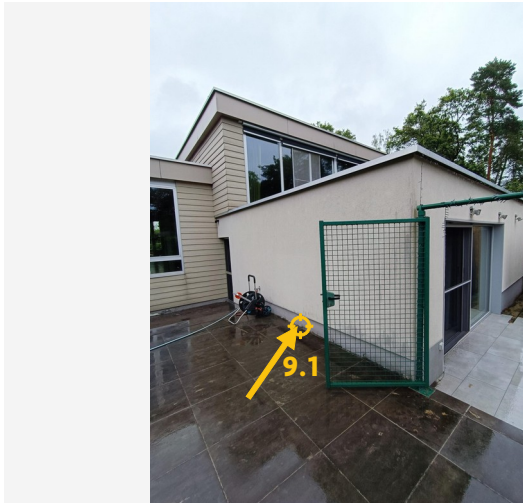
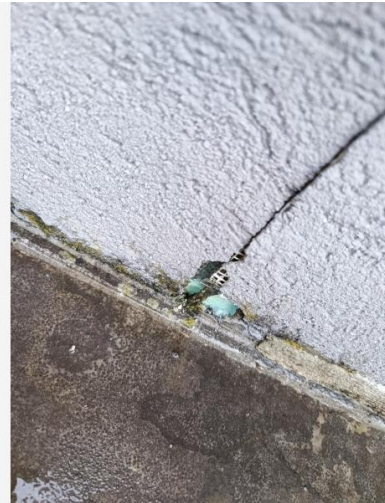
## Fiche 9: Crepi buitengevels

Geen asbest

| # | Type | Referentie | Resultaat |
|---|---|---|---|
| 9.1 | Mengmonster | 3 | Geen asbest |

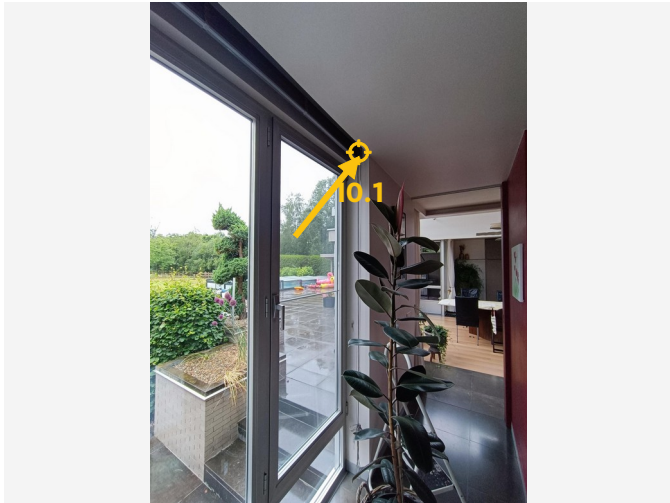
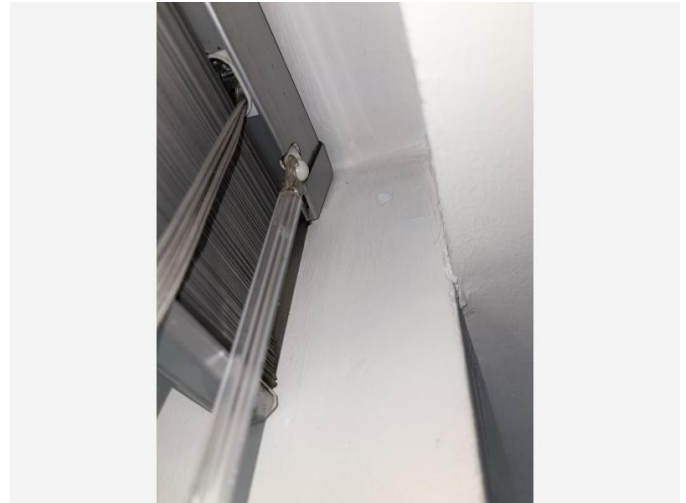
## Fiche 10: Muurpleister

Geen asbest

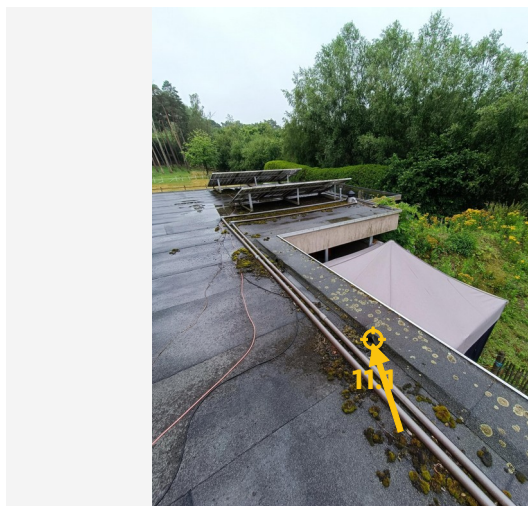
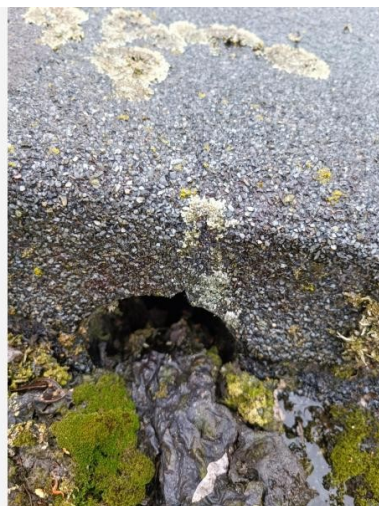
## Fiche 11: Roofing

Geen asbest

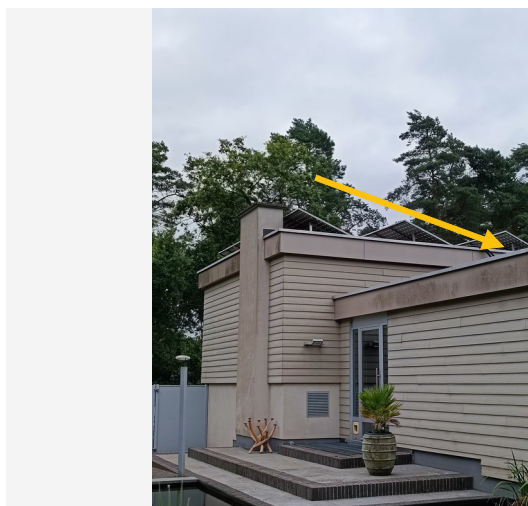
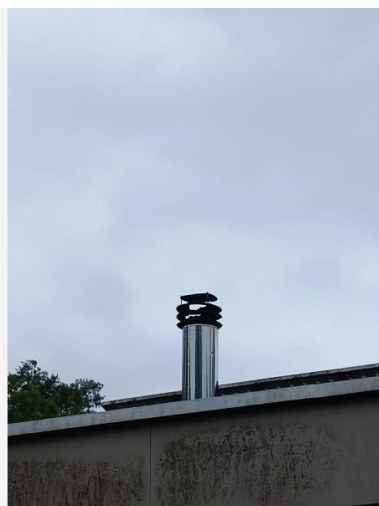
## Fiche 14: Schouwbuïs

| Beschrijving | Notitie | Terug te vinden op plannen |
|---|---|---|
| Fiche 14: Schouwbus | <p>De schouwbus werd gecontroleerd.</p> <p>Deze bestaat uit metaal en bevat geen asbest verdachte materialen.</p> | Plan 1.1: Hoofdgebouw plan |
