# Asbestinventarisatattest

Hooiveld 22, 2870 Puurs-Sint-Amands

Attestnummer : 20260630-000405.000

**Niet-asbestveilig**

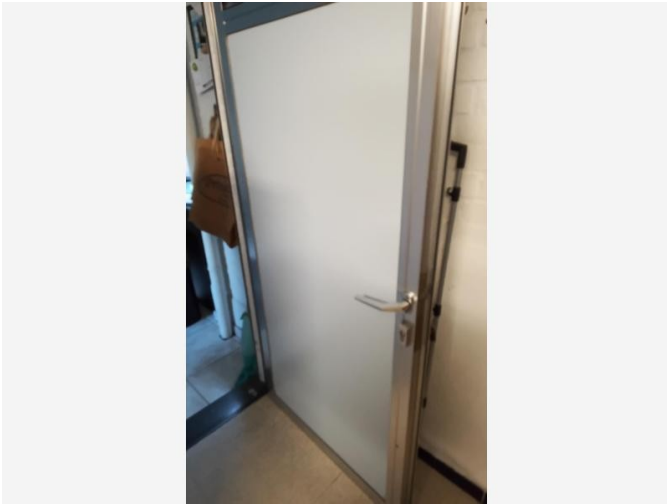
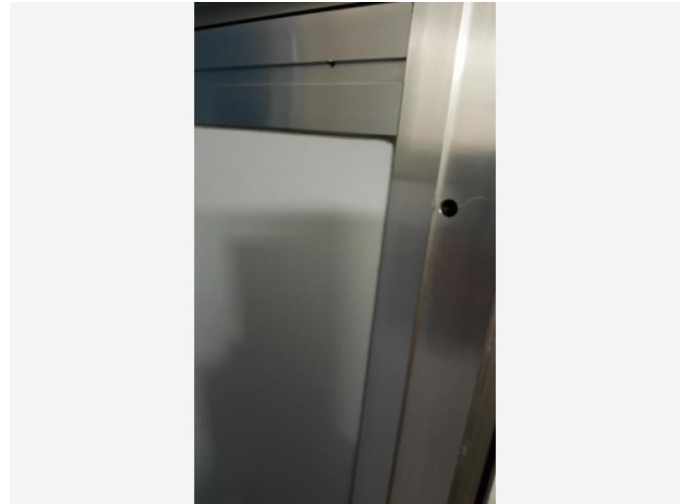
Het asbestmateriaal valt onder de mijlpaal van 2040.

| Eindbeoordeling materiaalrisico | Verhoogd materiaalrisico en/of verhoogde kans op vezelvrijgave |
| Opmerking | <p>Crocidoliet is een aanname bij gebrek aan staalname.</p> <p>Een staalname kan een andere asbestsoort met zich meebrengen en de risico beoordelig beïnvloeden</p> |

| Toestand van het materiaal | Licht beschadigd, licht verweerd. Intacte calciumsilicaatplaat of materiaal met categorie 3-gebondenheid |

| Opmerking | <p>dikte is giswerk en kon niet worden gemeten, deze ornamenten hebben geen uniforme dikte. soms werden deze ook dubbel geplaatst met isolatie ertussen.</p> <p>de oppervlakte is een beredeneerde schatting , waaraan geen rechten worden verleend. mogelijks dubbele laag glasaln met isolatie tussen</p> <p>Er werd geen staal genomen om waterdichtheid te garanderen. opdrachtgever begrijpt dat daarom moet worden aangenomen dat deze toepassing asbest bevat, tot tegendeel wordt bewezen.</p> |

- Zorg voor een veilig beheer. Vermijd het beschadigen van het asbestmateriaal. Controleer de toestand jaarlijks op wijzigingen.
- Voer bijkomende staalname(s) uit.

- Eenvoudige handelingen: mag via doe-het-zelf of door werknemer(s) met opleidingsattest eenvoudige handelingen meestal kunnen de glaslatten worden verwijderd en kan het glasal netjes worden weggenomen, daarna dubbel verpakt afvoeren. Als dit materiaal verwijderd kan worden zonder het te breken, te beschadigen, dan mag met dit met eenvoudige handelingen.
- Vermijd stofvorming en stofverspreiding op elk moment van de werken. Bevochtig of fixeert het materiaal.

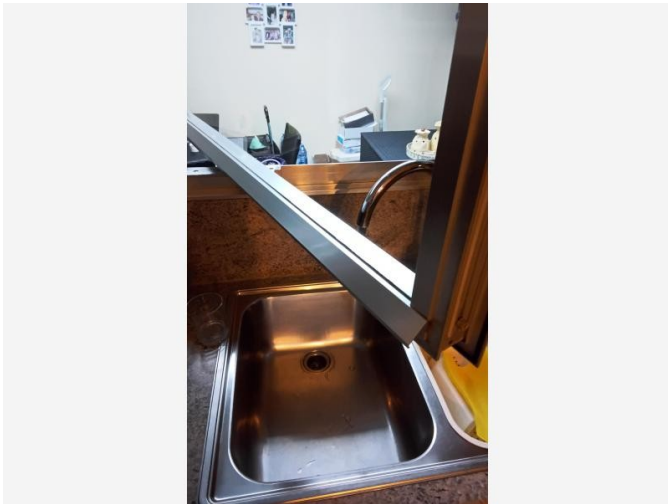
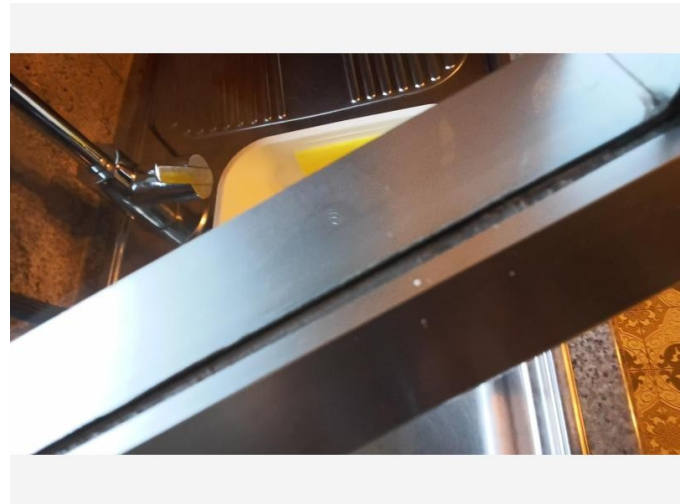
## Fiche 2: kit/mastiek in en aan de ramen (zonder staalname) veranda

Het asbestmateriaal valt onder de mijlpaal van 2040.

| Eindbeoordeling materiaalrisico | Verhoogd materiaalrisico en/of verhoogde kans op vezelvrijgave |
| Opmerking | <p>Toestand van het materiaal: Matig beschadigd, matig verweerd, de kit is wat gekrakteerd en kan zeker loskomen.</p> <p>Een staalname kan een andere asbestsoort met zich meebrengen en de risico beoordelig beïnvloeden</p> |

| Toestand van het materiaal | Matig beschadigd, matig verweerd |

| Opmerking | <p>Dit gewicht is een beredeneerde schatting, er worden geen rechten verleend aan dit gewicht.</p> <p>het gaat om de kit tussen raam en gevel en tussen raam en glas</p> <p>Er werd om geen staal genomen omdat risico op glasbreuk te groot is , ook kan de adi niet instaan voor het herkitten. Opdrachtgever begrijpt dat daarom moet worden aangenomen dat deze toepassing asbest bevat, tot tegendeel wordt bewezen.</p> |

- Zorg voor een veilig beheer. Vermijd het beschadigen van het asbestmateriaal. Controleer de toestand jaarlijks op wijzigingen.
- Voer bijkomende staalname(s) uit.

- Eenvoudige handelingen: mag via doe-het-zelf of door werknemer(s) met opleidingsattest eenvoudige handelingen  
Vorbereiding:

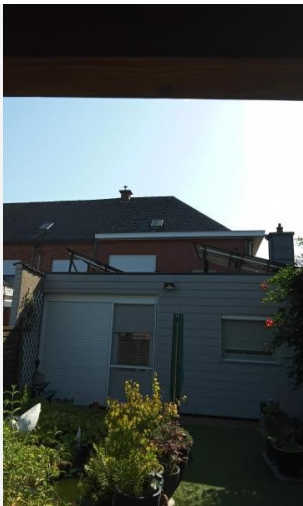
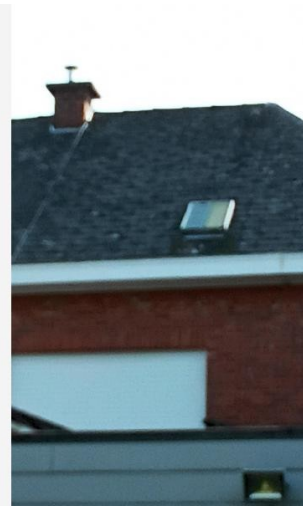
Het asbestmateriaal valt onder de mijlpaal van 2034.

| Opmerking | <p>oppervlakte is een berendeneerde schatting , aan deze oppervlakte worden geen rechten verleend. dak was te hoog op accuraat te bepalen. de oppervlakte hier benoemd is een netto oppervlakte en houdt geen rekening met de overlap van de leien</p> <p>er kan geen lei worden opgehoften en langs binnen is er geen zicht op onderdak</p> <p>Er werd om veiligheids reden geen staal genomen. opdrachtgever begrijpt dat daarom moet worden aangenomen dat deze toepassing asbest bevat, tot tegendeel wordt bewezen.</p> |

- Zorg voor een veilig beheer. Vermijd het beschadigen van het asbestmateriaal. Controleer de toestand jaarlijks op wijzigingen.
- Hemelwater dat afspoelt van asbestcement daken of gevels kan asbestdeeltjes bevatten. Gebruik het enkel voor gesloten circuits (bv. spoelen toiletten). Reinig na het vervangen van het dak of de gevel de dakgoten en regenwaterput of -ton om asbesthoudend sediment of slib te verwijderen
- Voer bijkomende staalname(s) uit.

Als dit materiaal verwijderd kan worden zonder het te breken, te beschadigen of te vervormen, dan mag met dit met eenvoudige handelingen.

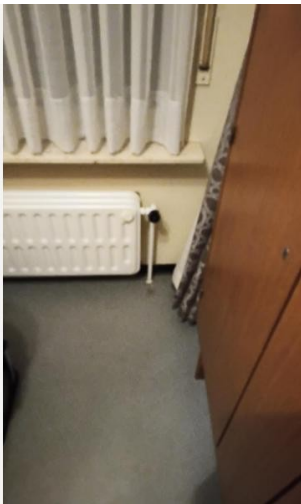
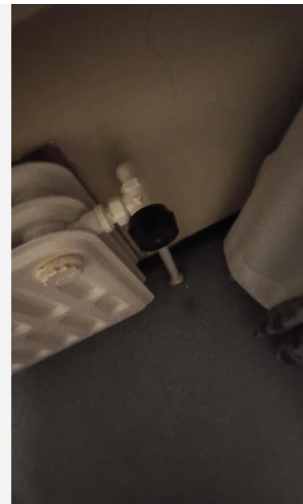
| Opmerking | deze oppervlakte is niet gemeten maar eerder symbolisch voor alle aanwezige radiatorknoppen |

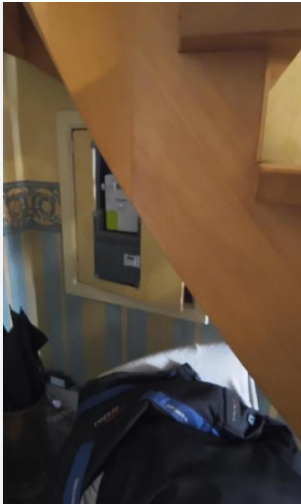
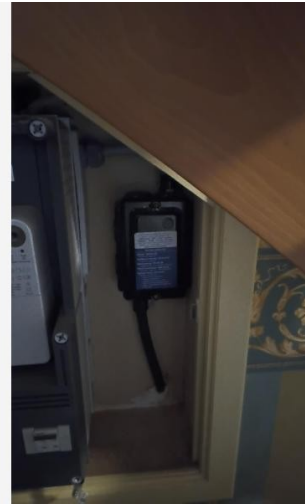
| Opmerking | <p>deze oppervlakte is niet gemeten maar eerder symbolisch voor alle aanwezige kasten.</p> <p>opgelet kasten kunnen prive-eigendom zijn maar ook soms behoren aan de nutsmaatschappij.</p> |

- Eenvoudige handelingen: mag via doe-het-zelf of door werknemer(s) met opleidingsattest eenvoudige handelingen  
Bij het verwijderen van oude bakeliet, is het belangrijk om strikt veiligheidsmaatregelen te volgen. Bakeliet zelf kan asbest bevatten. Als dit materiaal verwijderd kan worden zonder het te breken, te beschadigen, dan mag met dit  
met eenvoudige handelingen.  
Vermijd stofvorming en stofverspreiding op elk moment van de werken. Bevochtig of fixeert het materiaal.

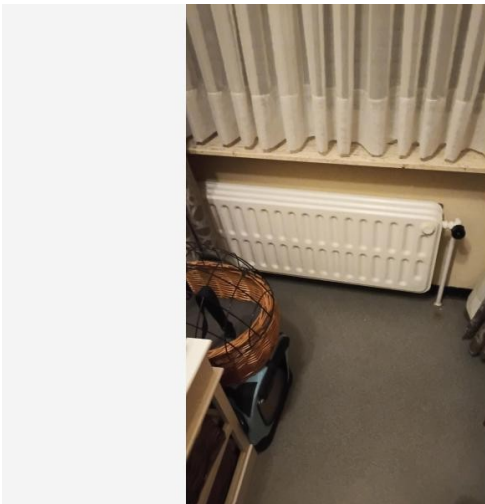
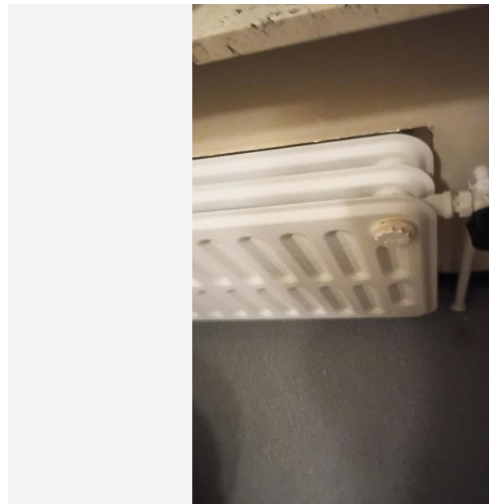
## Fiche 25: radiatoren bestaande uit gekoppelde panelen

| Beschrijving | Notitie | Terug te vinden op plannen |
|---|---|---|
| Fiche 25: radiatoren bestaande uit gekoppelde panelen | niet waarneembaar of vaststelbaar,<br><br>MOGELIJKS bevat deze radiator een asbestpakking maar evengoed niet, Deze radiator is veilig in gebruik. Maar let op bij demonteren . | Plan 1.4: Hoofdgebouw algemeen |
