# Asbestinventarisatetest

Duifhuisstraat 14/7, 2300 Turnhout

Attestnummer : **20260528-000325.000**

Uitgegeven op : **28.05.2026**

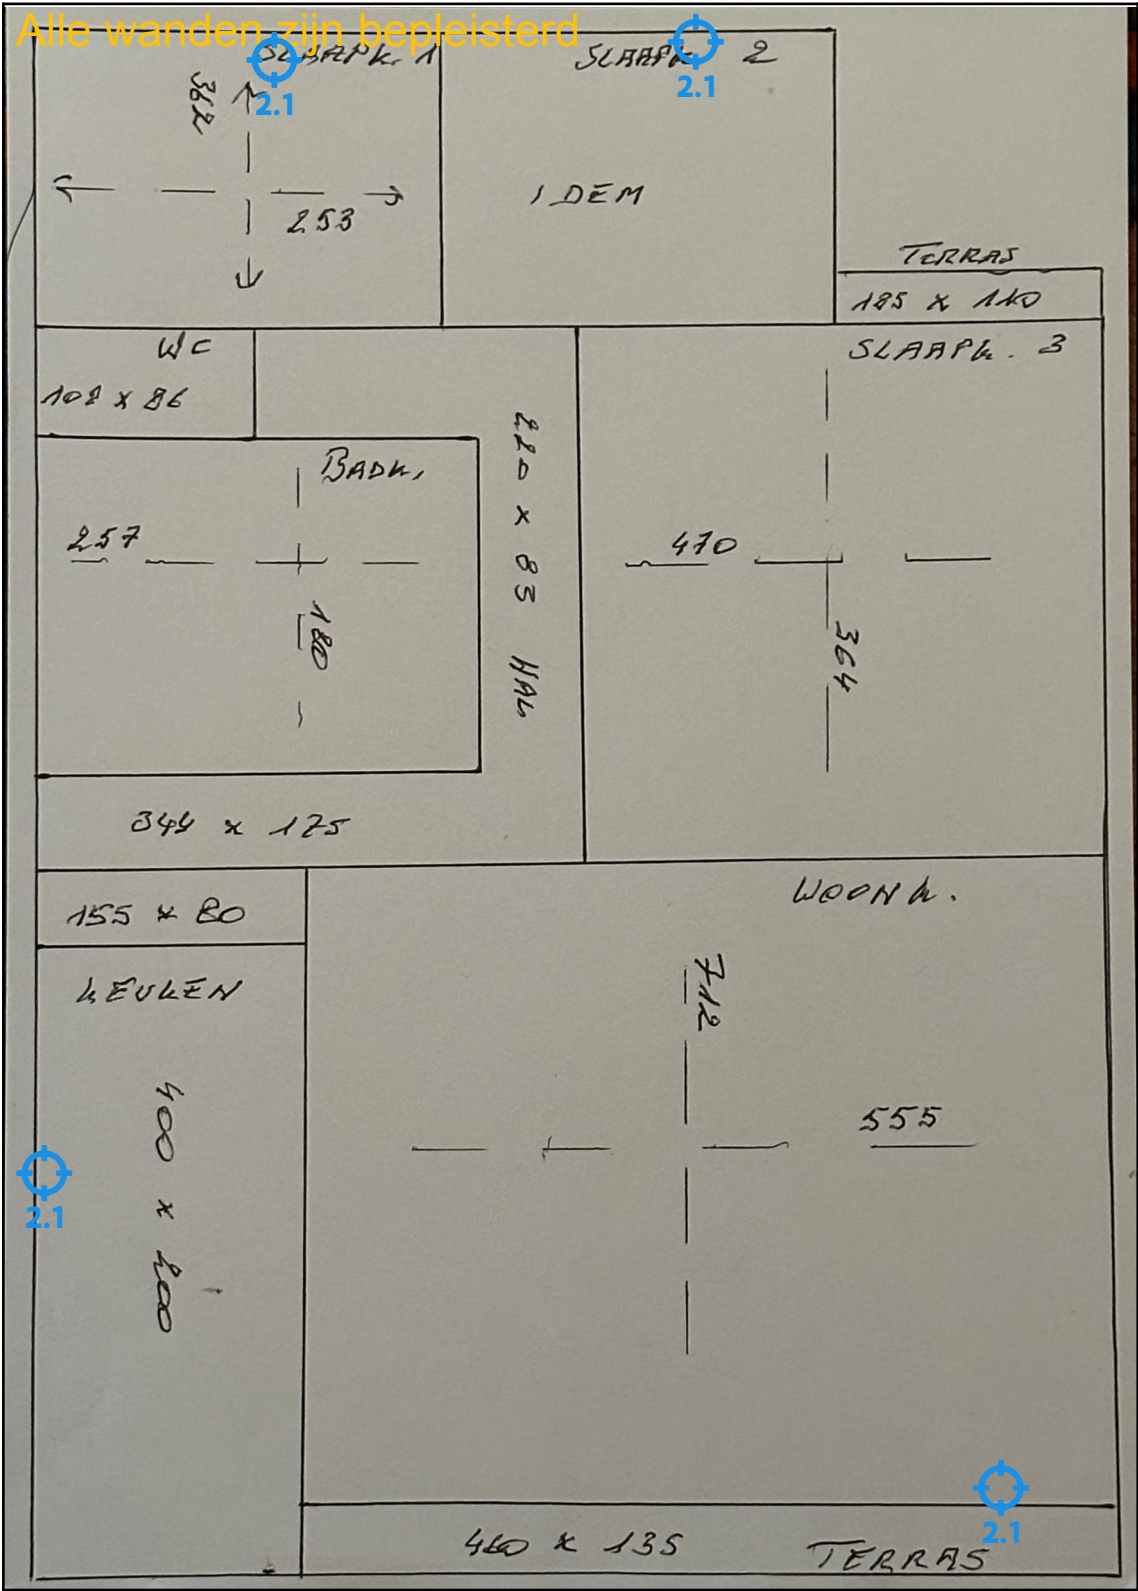
# Plan 1.1: Plattegrond plan

| 2. Pleisterwerk wanden | Geen asbest | - |
| 2.1 Code: 084/324/2026 | Mengmonster | - |

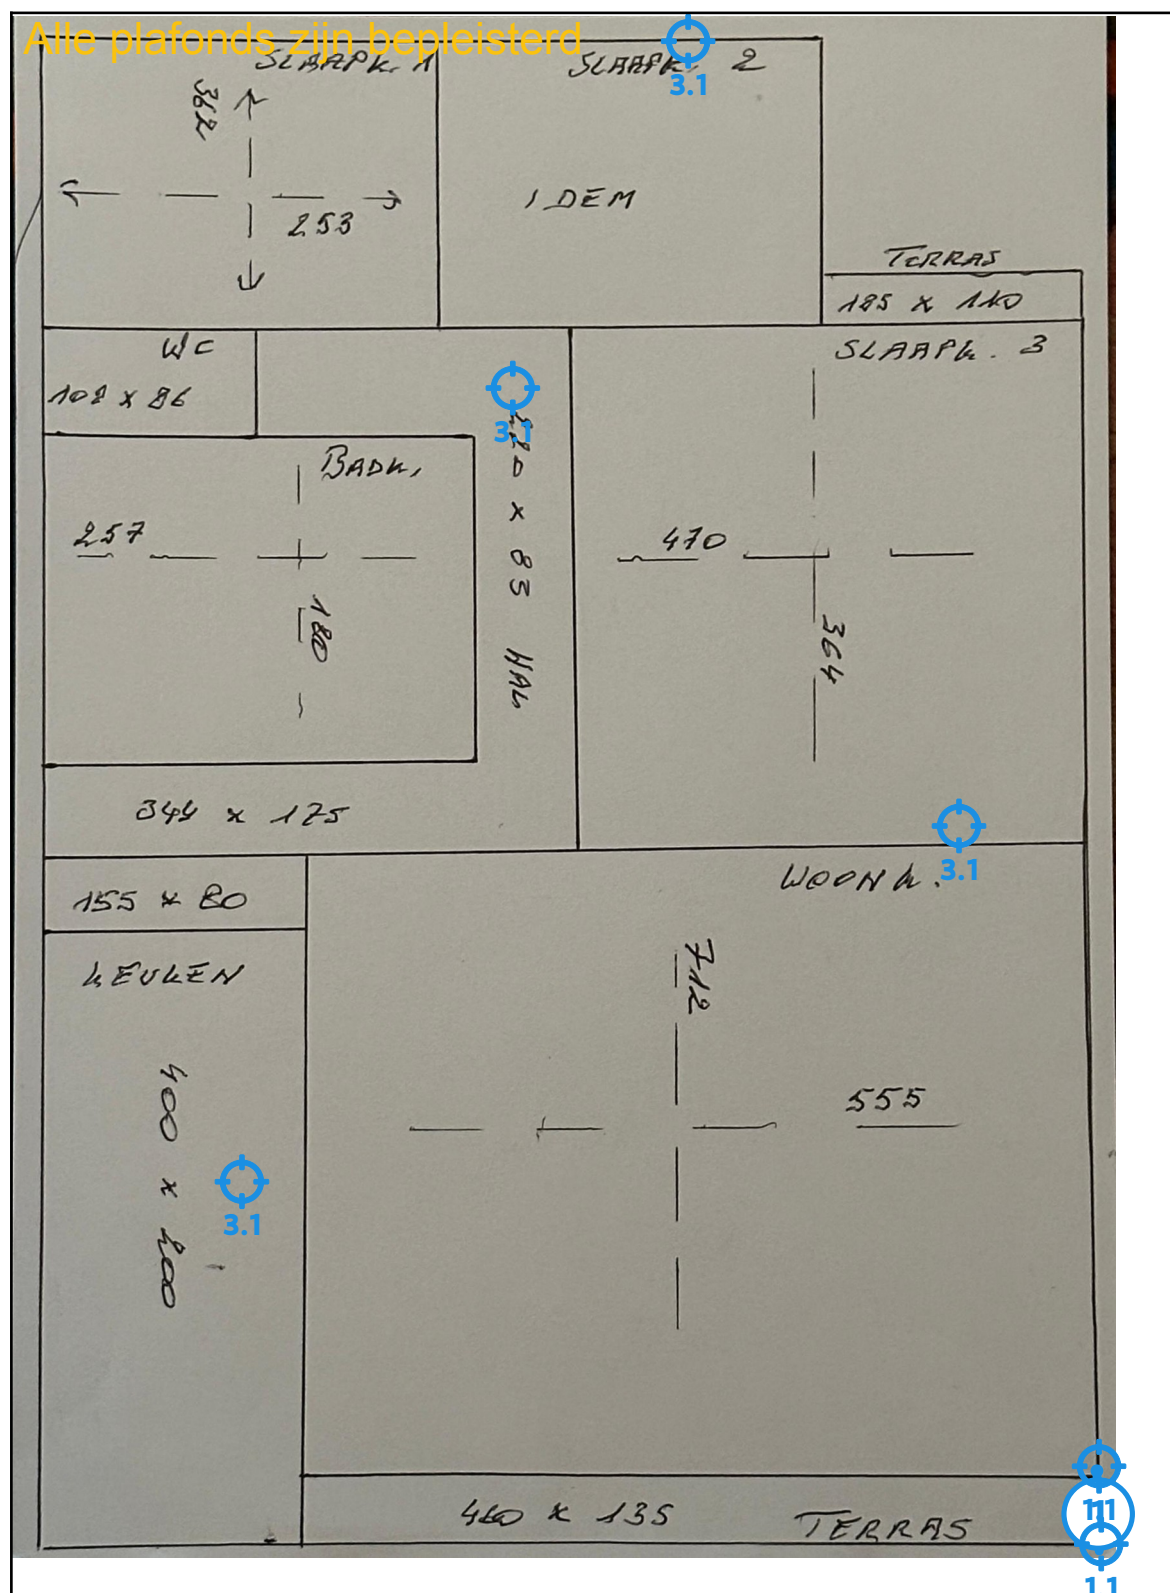
## Plan 1.2: Plattegrond plan 2

| 1. Crepi | Geen asbest | - |
| 1.1 Code: 084/326/2026 | Mengmonster | - |
| 3. Pleisterwerk plafonds | Geen asbest | - |
| 3.1 Code: 084/325/2026 | Mengmonster | - |

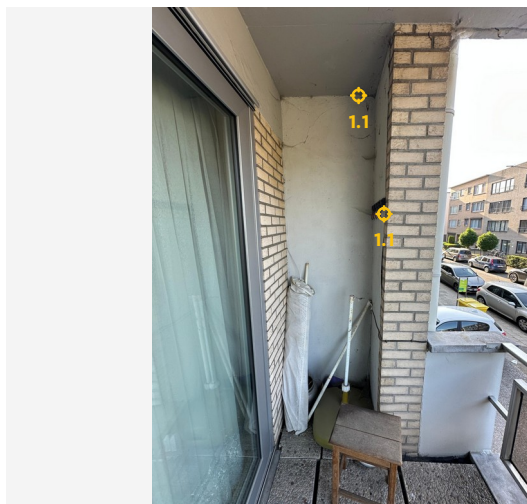
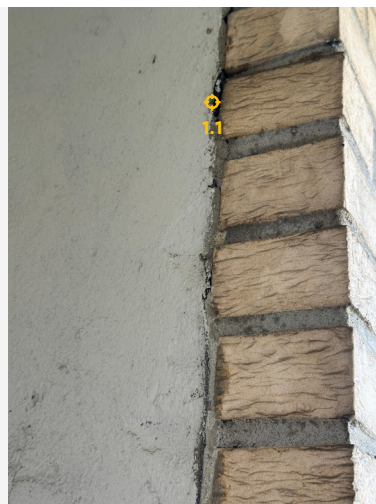
## Fiche 1: Crepi

Geen asbest

| # | Type | Referentie | Resultaat |
|---|---|---|---|
| 1.1 | Mengmonster | 084/326/2026 | Geen asbest |

| Beschrijving | Crepi |
| Omgeving | Buiten |
| Gebondenheid op basis van bindmiddel | Hecht |
| Totale oppervlakte | 8,00 m <sup>2</sup> |

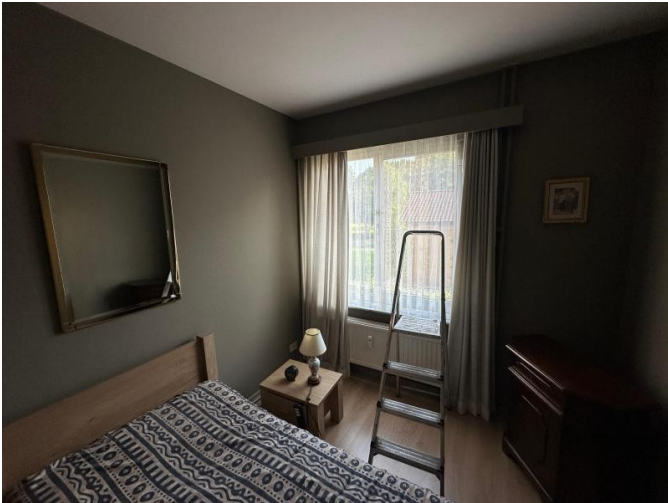
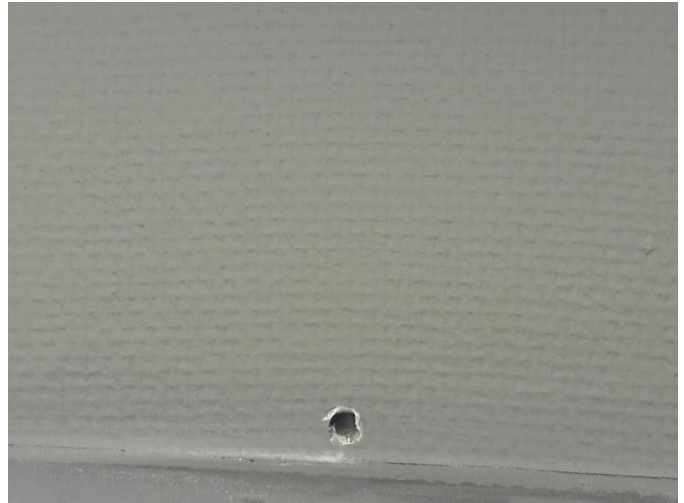
## Fiche 2: Pleisterwerk wanden

Geen asbest

| # | Type | Referentie | Resultaat |
|---|---|---|---|
| 2.1 | Mengmonster | 084/324/2026 | Geen asbest |

| Beschrijving | Pleisterwerk wanden |
| Gebondenheid op basis van bindmiddel | Niet-hechtgebonden |
| Totaal volume | 2,20 m <sup>3</sup> |

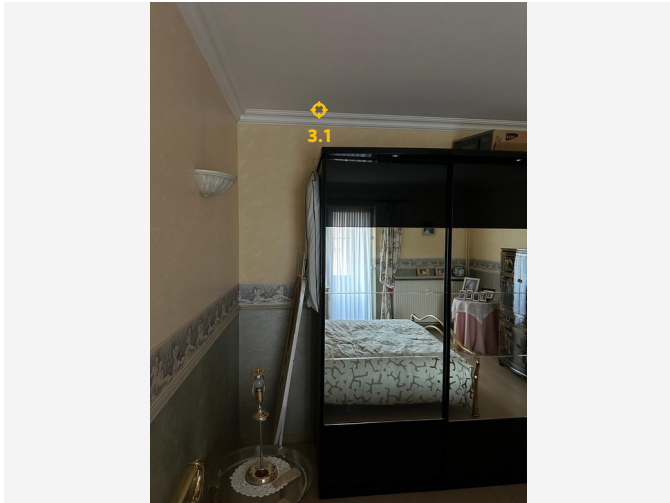
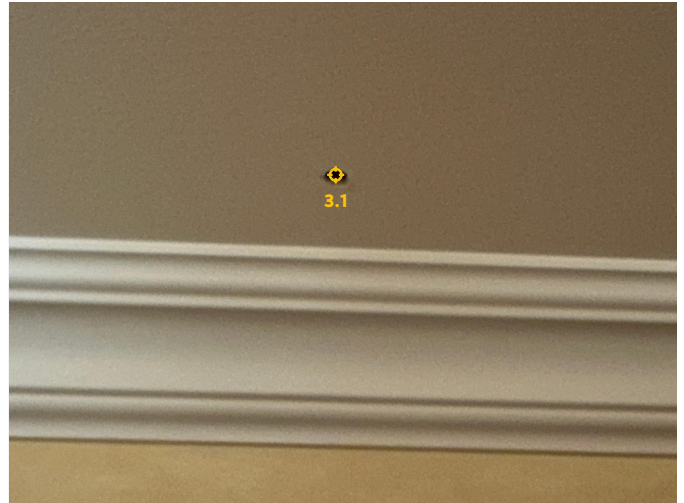
## Fiche 3: Pleisterwerk plafonds

Geen asbest

| # | Type | Referentie | Resultaat |
|---|---|---|---|
| 3.1 | Mengmonster | 084/325/2026 | Geen asbest |

| Beschrijving | Pleisterwerk plafonds |
| Gebondenheid op basis van bindmiddel | Niet-hechtgebonden |
| Totaal volume | 1,20 m <sup>3</sup> |
