# Asbestinventarisatattest

Pastoor Baeyensstraat 13/101, 2600 Antwerpen

Attestnummer : 20260701-000180.001

**Asbestveilig** (maar niet asbestvrij)

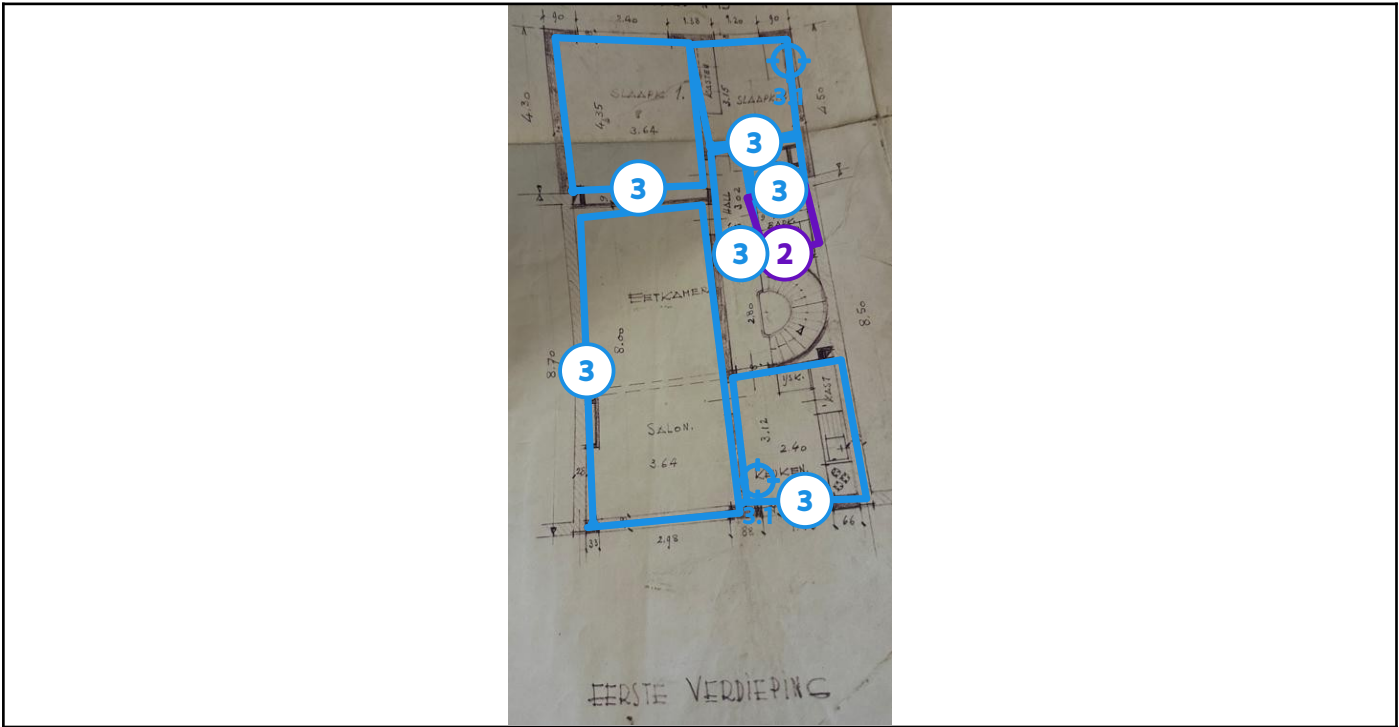
# Plan 1.1: Grondplan appartement wanden

| Beschrijving | Type | Actie |
|---|---|---|
| 2. Niet waarneembare lijm achter Faiencetegels | Advies | - |
| 3. Pleisterwerk wanden | Geen asbest | - |

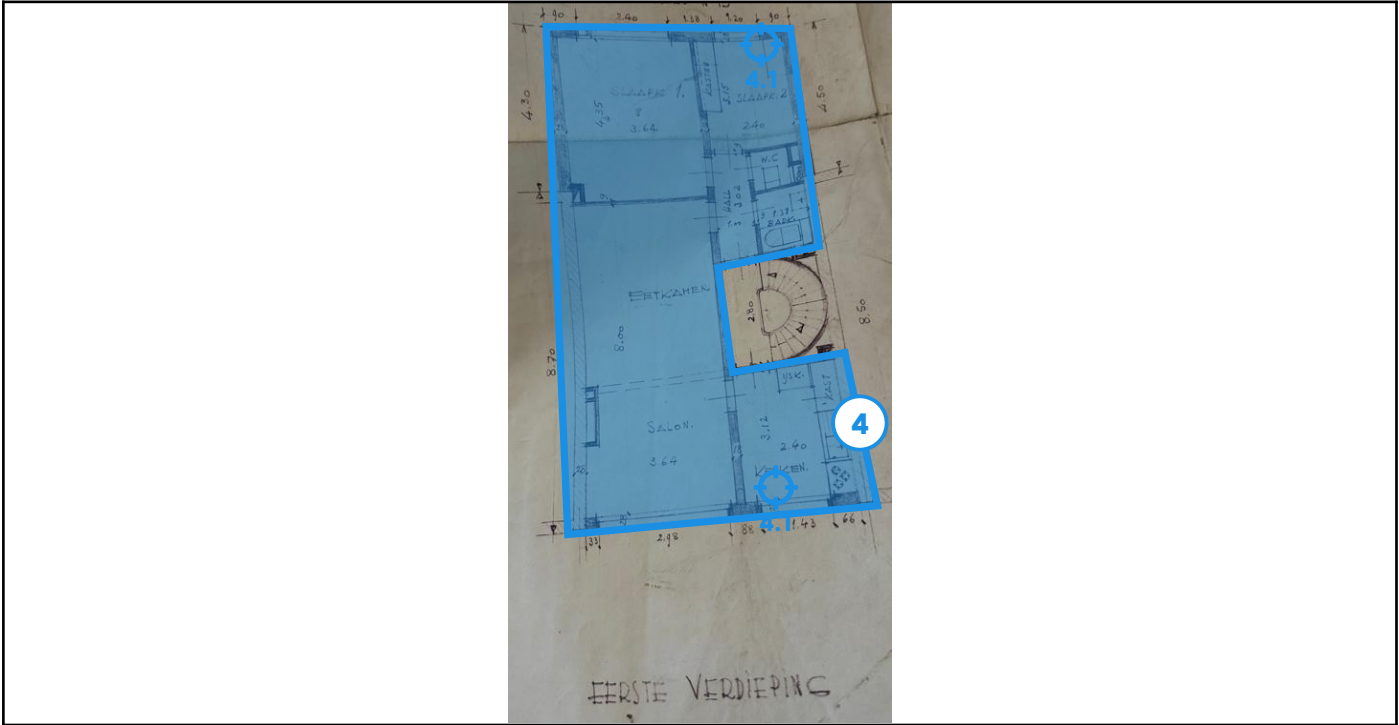
# Plan 1.2: Grondplan appartement plafonds

| Beschrijving | Type | Actie |
|---|---|---|
| 4. Pleisterwerk plafonds | Geen asbest | - |

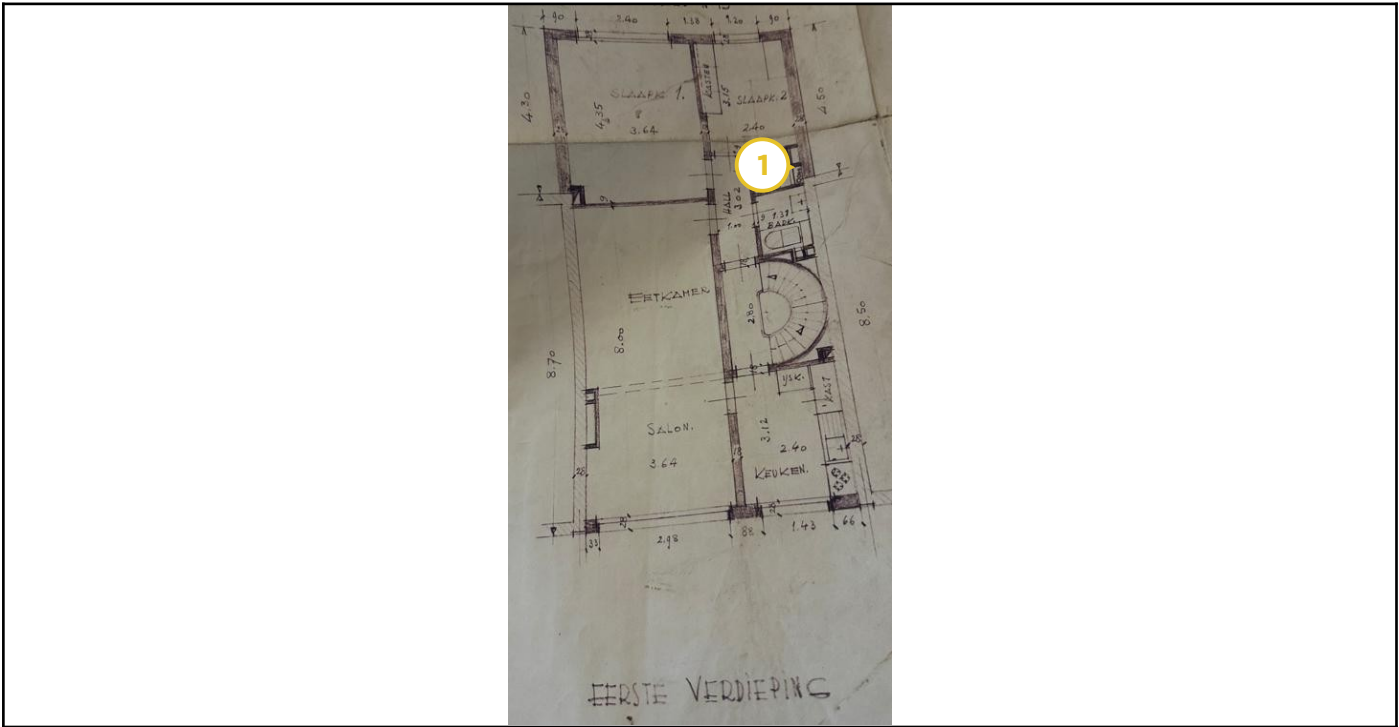
# Plan 1.3: Grondplan appartement

| Beschrijving | Type | Actie |
|---|---|---|
| 1. Bakeliet toepassing | Asbestmateriaal | Zorgvuldig beheren |

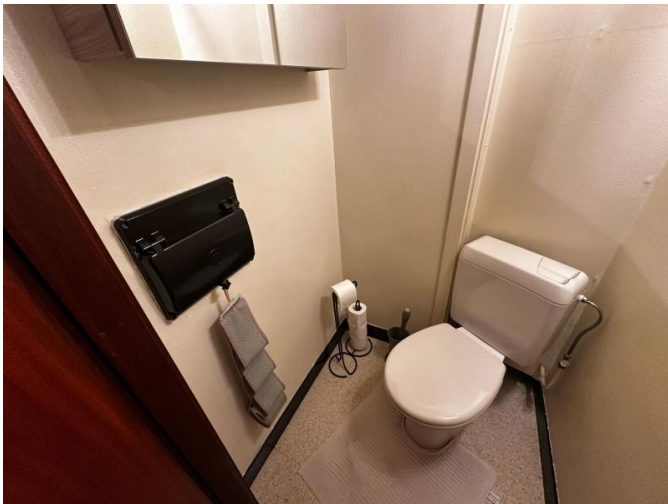
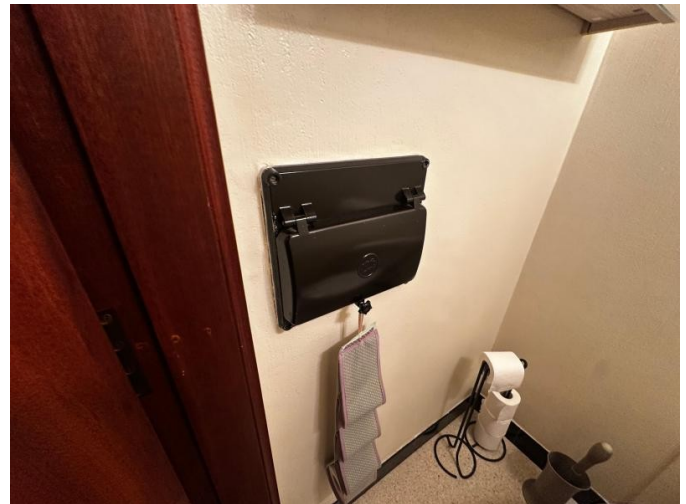
Het asbestmateriaal valt onder de mijlpaal van 2040.

Zorgvuldig beheren

| Eindbeoordeling materiaalarisico | Laag materiaalarisico en/of verlaagde kans op vezelvrijgave |

| Asbestsoort (vezeltype) | Crocidoliet aanwezig |
| Toestand van het materiaal | Onbeschadigd, niet verweerd |

| Beschrijving | Bakeliet toepassing |
| Asbestmateriaal | Plaat, paneel, tablet - Type Bakeliet |
| Opmerking | De hoeveelheid is een zo nauwkeurig mogelijke opmeting. Hieraan kunnen evenwel geen rechten worden ontleend. Monstername niet uitgevoerd wegens risico op beschadiging van een elektrisch component en mogelijke blootstelling aan spanning of storingen in de elektrische installatie. |

- Zorg voor een veilig beheer. Vermijd het beschadigen van het asbestmateriaal. Controleer de toestand jaarlijks op wijzigingen.
- Voer bijkomende staalname(s) uit.

- Eenvoudige handelingen: mag via doe-het-zelf of door werknemer(s) met opleidingsattest eenvoudige handelingen  
Deze toepassing kan door een aannemer die over een opleidingsattest eenvoudige handelingen beschikt of door een particulier (doe-het-zelf), verwijderd worden indien er geen verhoogd risico op vrijgave van asbestvezels (max. concentratie 0,01 vezels/cm<sup>3</sup> - CODEX Art. VI.3-54) ontstaat en de toepassing voorafgaand wordt gefixeerd/bevochtigd; de individuele elementen zonder machinale werktuigen (boormachine, slijpschijf, hogedrukreiniger,...) en zonder breken of gooien een voor een losgemaakt worden; en ten slotte dubbel en luchtdicht verpakt weggevoerd worden naar een erkend afvalpunt (recyclagepark).

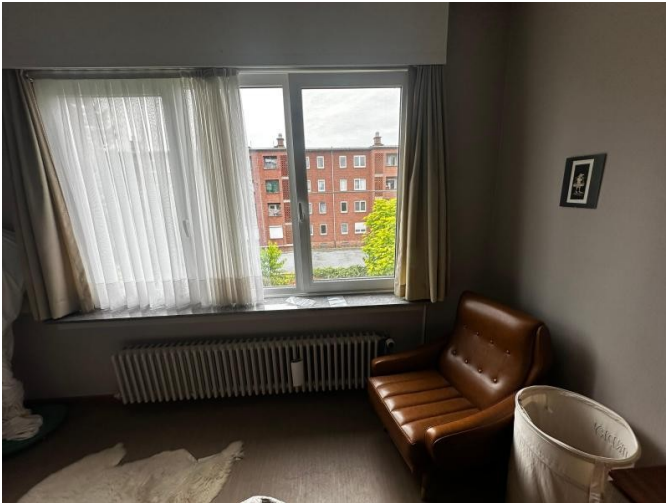
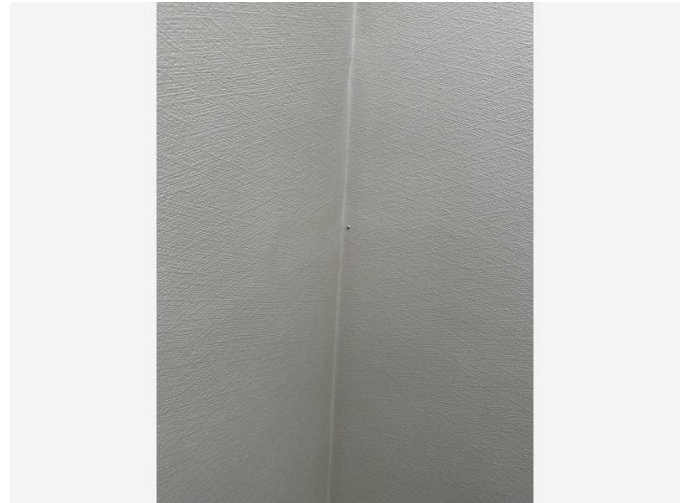
## Fiche 3: Pleisterwerk wanden

Geen asbest

| # | Type | Referentie | Resultaat |
|---|---|---|---|
| 3.1 | Mengmonster | MM01 - Pleisterwerken wanden | Geen asbest |

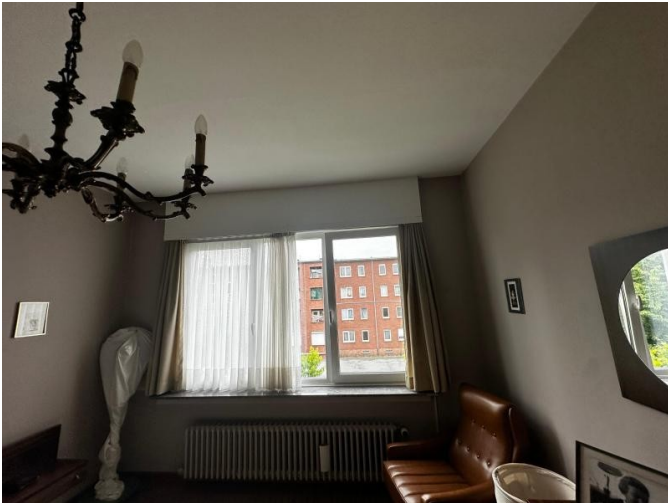
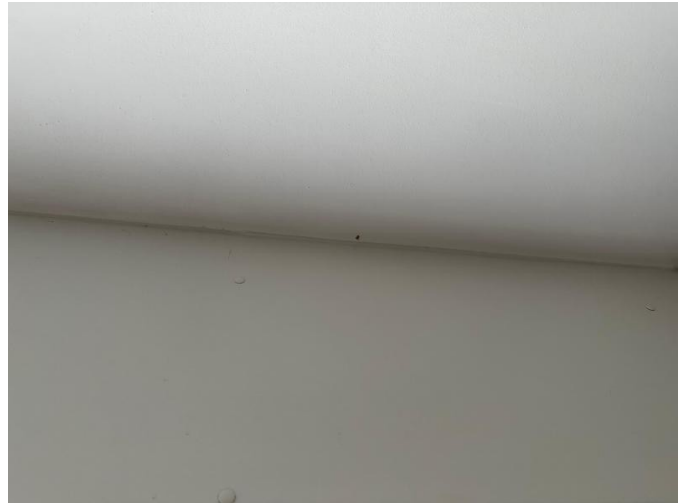
## Fiche 4: Pleisterwerk plafonds

Geen asbest

| # | Type | Referentie | Resultaat |
|---|---|---|---|
| 4.1 | Mengmonster | MM02 - Pleisterwerken plafonds | Geen asbest |
