# Asbestinventarisatetest

Pastoor Baeyensstraat 13/201, 2600 Antwerpen

Attestnummer : 20260701-000200.000

**Asbestveilig** (maar niet asbestvrij)

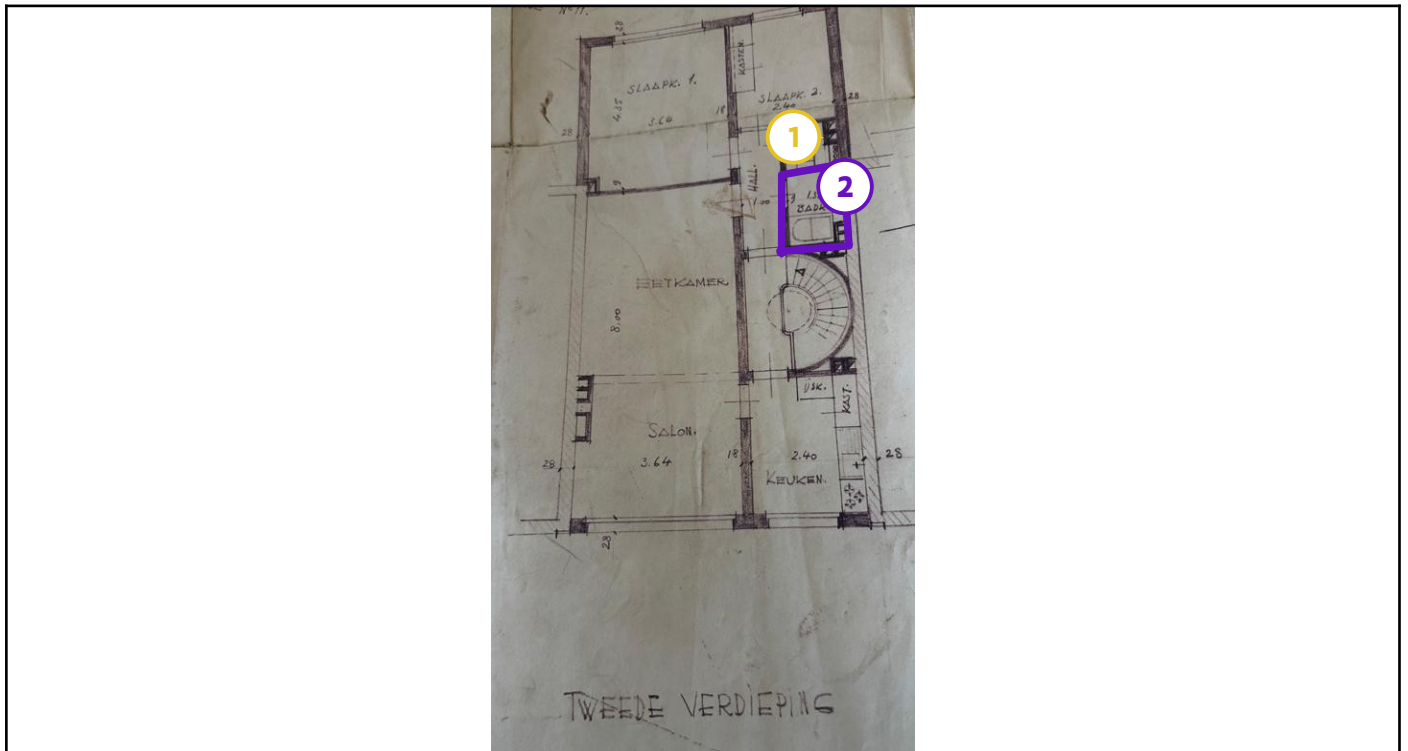
## Plan 1.1: Grondplan tweede verdieping

| Beschrijving | Type | Actie |
|---|---|---|
| 1. Bakeliet toepassing | Asbestmateriaal | Zorgvuldig beheren |
| 2. Niet waarneembare lijm achter Faiencetegels | Advies | - |

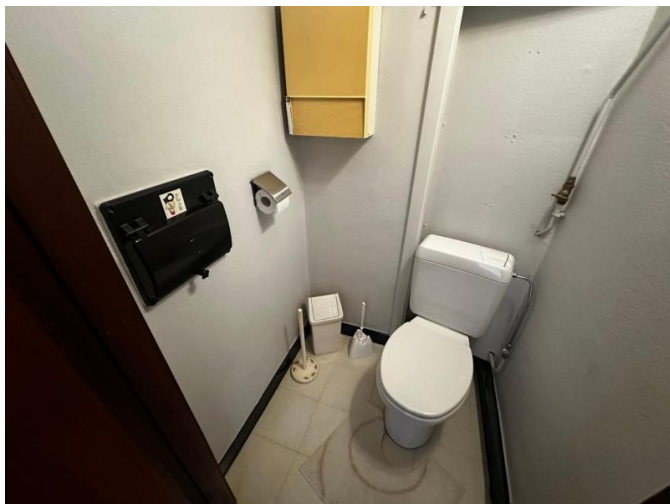
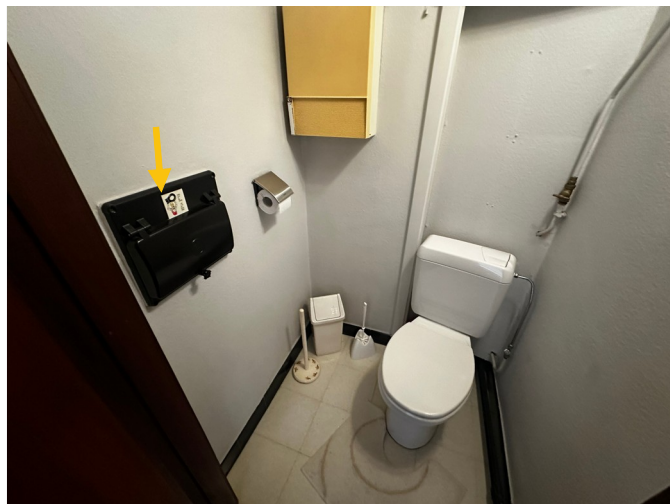
Het asbestmateriaal valt onder de mijlpaal van 2040.

| Eindbeoordeling materiaalisico | Laag materiaalisico en/of verlaagde kans op vezelvrijgave |

| Gebondenheid | Categorie 1: hechtgebonden in oorsprong |
| Asbestsoort (vezeltype) | Crocidoliet aanwezig |
| Asbestconcentratie | Laag (< 50%) |
| Toestand van het materiaal | Onbeschadigd, niet verweerd |

| Beschrijving | Bakeliet toepassing |
| Asbestmateriaal | Plaat, paneel, tablet - Type Bakeliet |
| Opmerking | De hoeveelheid is een zo nauwkeurig mogelijke opmeting. Hieraan kunnen evenwel geen rechten worden ontleend. Monstername niet uitgevoerd wegens risico op beschadiging van een elektrisch component en mogelijke blootstelling aan spanning of storingen in de elektrische installatie. |

- Zorg voor een veilig beheer. Vermijd het beschadigen van het asbestmateriaal. Controleer de toestand jaarlijks op wijzigingen.
- Voer bijkomende staalname(s) uit.

- Eenvoudige handelingen: mag via doe-het-zelf of door werknemer(s) met opleidingsattest eenvoudige handelingen  
Deze toepassing kan door een aannemer die over een opleidingsattest eenvoudige handelingen beschikt of door een particulier (doe-het-zelf), verwijderd worden indien er geen verhoogd risico op vrijgave van asbestvezels (max. concentratie 0,01 vezels/cm<sup>3</sup> - CODEX Art. VI.3-54) ontstaat en de toepassing voorafgaand wordt gefixeerd/bevochtigd; de individuele elementen zonder machinale werktuigen (boormachine, slijpschijf, hogedrukreiniger,...) en zonder breken of gooien een voor een losgemaakt worden; en ten slotte dubbel en luchtdicht verpakt weggevoerd worden naar een erkend afvalpunt (recyclagepark).

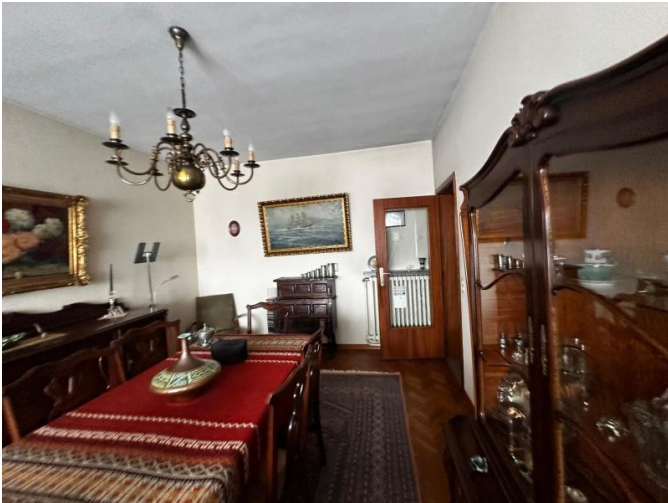
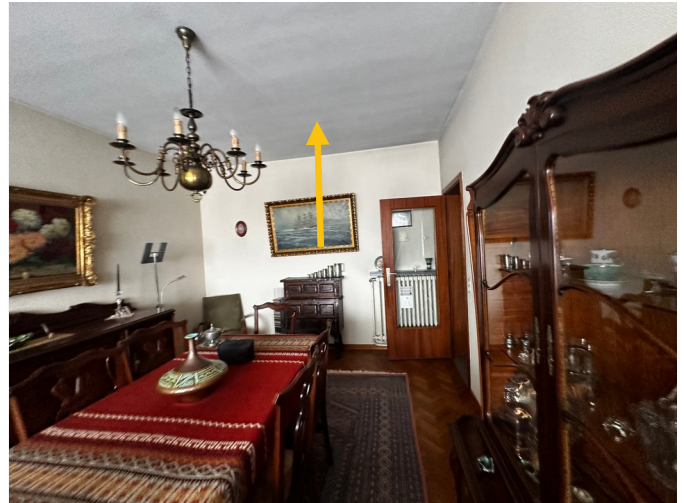
## Fiche 3: Pleisterwerk plafonds

Geen asbest

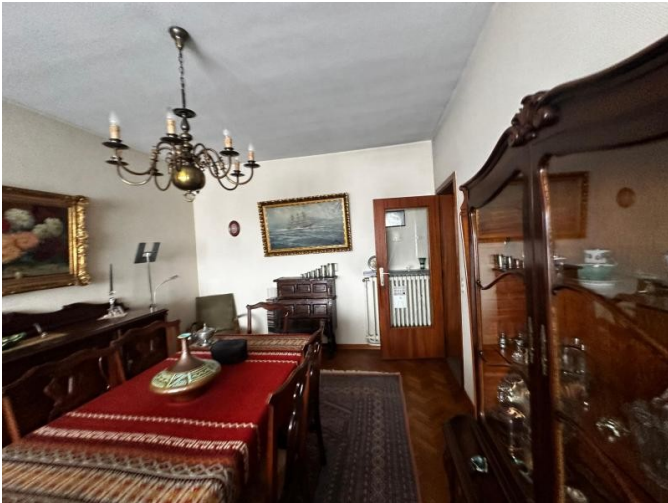
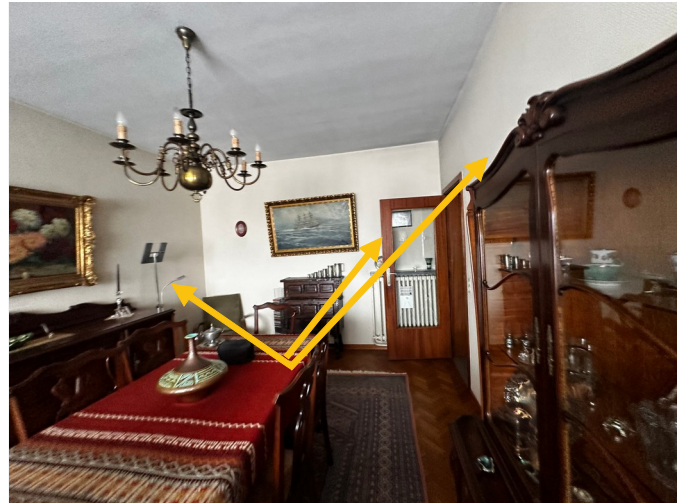
## Fiche 4: Pleisterwerk wanden

Geen asbest
