# Asbestinventarisatattest

Bareldreef 105, 2880 Bornem

Attestnummer : 20260623-000495.000

Uitgegeven op : 23.06.2026

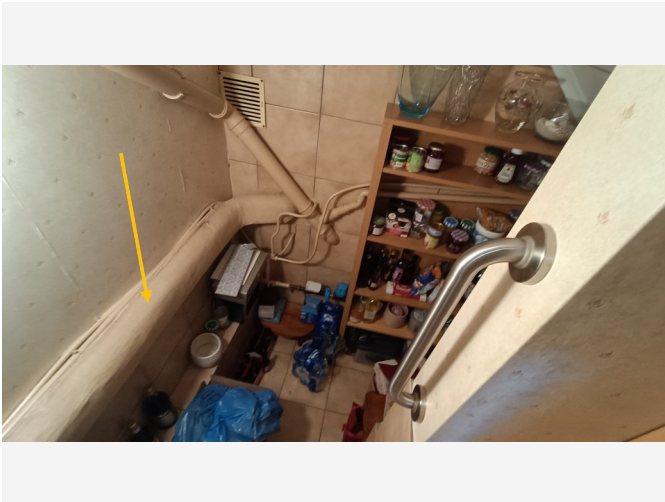
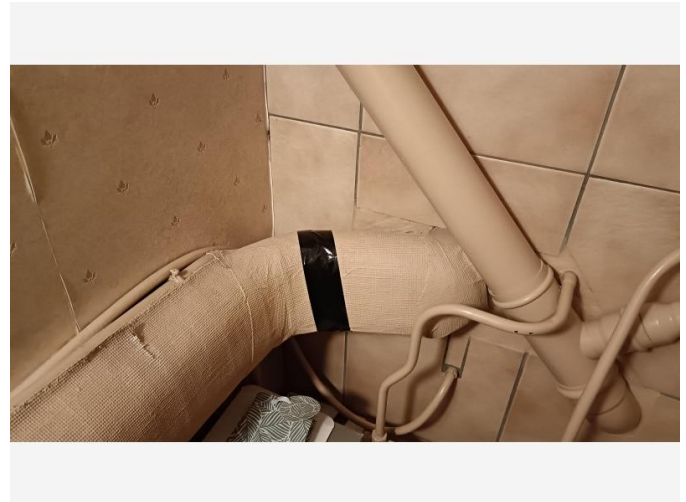
| Eindbeoordeling materiaalrisico | Verhoogd materiaalrisico en/of verhoogde kans op vezelvrijgave |
| Opmerking | De toepassing bevindt zich in de berging en is matig beschadigd. |

| Gebondenheid | Categorie 2: niet-hechtgebonden met matrix |
| Asbestsoort (vezeltype) | Alleen chrysotiel aanwezig |
| Asbestconcentratie | Laag (< 50%) |
| Toestand van het materiaal | Matig beschadigd, matig verweerd |

| # | Type | Referentie | Resultaat |
|---|---|---|---|
| 1.1 | Mengmonster | A1-3.1 (rechte stukken) | Chrysotiel |
| 1.2 | Mengmonster | A1-3.2 (bochten) | Chrysotiel |

| <p><b>Opmerking</b></p> | <p>Asbestverdachte thermische isolatie (gipsisolatie) gesitueerd in de berging onder de trap. Het Inspectieprotocol schrijft voor om verplicht het aantal mengmonsters per totale homogene lengte (lengte-interval in lopende meter) te nemen als volgt:</p> <p>tot en met 20 m: 1. voor rechte delen: 1 mengmonster bestaande uit 2 monsternamepunten; 2. voor bochten: 1 mengmonster bestaande uit 2 monsternamepunten;</p> <p>meer dan 20 tot en met 50 m: 1. voor rechte delen: 2 mengmonsters elk bestaande uit 2 monsternamepunten; 2. voor bochten: 2 mengmonsters elk bestaande uit 2 monsternamepunten;</p> <p>meer dan 50 tot en met 100 m: 1. voor rechte delen: 3 mengmonsters elk bestaande uit 2 monsternamepunten; 2. voor bochten: 3 mengmonsters elk bestaande uit 2 monsternamepunten;</p> <p>meer dan 100 m: 1. voor rechte delen: 3 mengmonsters elk bestaande uit 2 monsternamepunten en per extra 50 m: 1 mengmonster bestaande uit 2 monsternamepunten; 2. voor bochten: 3 mengmonsters elk bestaande uit 2 monsternamepunten, en per extra 50 m: 1 mengmonster bestaande uit 2 monsternamepunten</p> <p>Monsternamelocaties: op 2 plaatsen aan de rechte stukken (2) en de bochten (2) in de kelder.</p> <p>De vermelde oppervlakten, hoeveelheden, lengtes, volumes, maten en gewichten vormen een loutere schatting op basis van visuele inspectie en beschikbare (bouwkundige) informatie; en dienen uitsluitend ter indicatie en mogen niet worden gebruikt als maatstaf voor heffing. Er kan geen enkele juridische waarde aan worden ontleend, noch vormt deze informatie enige basis voor aansprakelijkheid of schadeclaims.</p> |

Het asbestmateriaal valt onder de mijlpaal van 2034.

Verwijderen

- Scherm in afwachting van verwijdering het asbestmateriaal af van luchtstromingen en verstoring: bijvoorbeeld door het te verpakken, te fixeren, af te dekken, signalisatie - afbakening aan te brengen, ...
- Verwijder dit asbestmateriaal zo snel mogelijk. Volg de toestand goed op.

- Hermetische zone (erkend asbestverwijderaar)  
Deze toepassing kan enkel door een erkende asbestverwijderaar via de methodiek van hermetische zone verwijderd worden omdat verwijdering via de methodiek van eenvoudige handelingen en/of couveusezakmethode niet mogelijk is; en er automatisch een verhoogd risico op vrijgave van asbestvezels (max. concentratie 0,01 vezels/cm<sup>3</sup> - CODEX Art. VI.3-54) ontstaat. (Bron: CODEX - Art. VI.3-61.- § 1.)

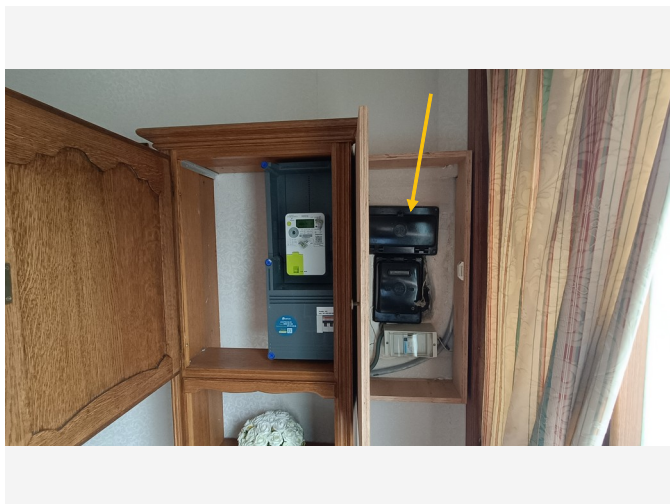
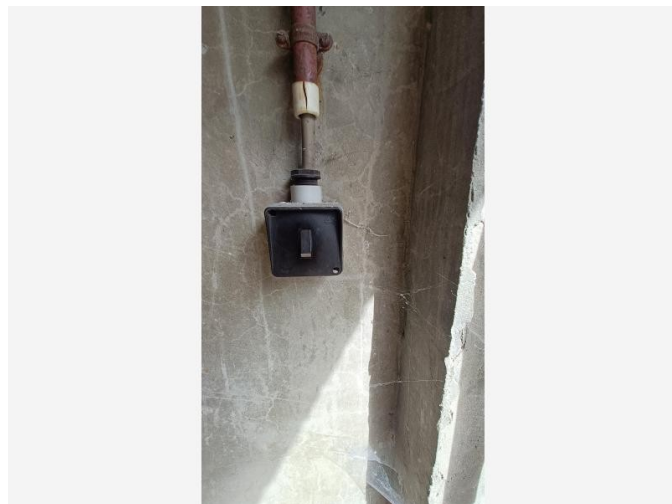
| Identificatiemethode | <p>De asbestdeskundige beoordeelt het materiaal als asbestverdacht en dus asbesthoudend, en dit zonder monstername.</p> <p>Motivatie: De monstername brengt andere schade aan dan schade die inherent is aan de monstername.</p> |
| Opmerking | <p>In het inspectiegebied bevinden zich enkele elektrische toepassingen in asbestverdacht Bakeliet (dozen, schakelaars, stopcontacten).</p> <p>Een niet-limitatief overzicht van de individuele toepassingen werd aangeduid op plan en opgenomen in een fotoreeks in de databank. Opgelet: Het is mogelijk dat er meer toepassingen aanwezig zijn in het inspectiegebied; gelijkaardige toepassingen moeten met dezelfde waakzaamheid en volgens de hierna beschreven maatregelen/voorschriften behandeld worden.</p> <p>De vermelde oppervlakten, hoeveelheden, lengtes, volumes, maten en gewichten vormen een loutere schatting op basis van visuele inspectie en beschikbare (bouwkundige) informatie; en dienen uitsluitend ter indicatie en mogen niet worden gebruikt als maatstaf voor heffing. Er kan geen enkele juridische waarde aan worden ontleend, noch vormt deze informatie enige basis voor aansprakelijkheid of schadeclaims.</p> |

Het asbestmateriaal valt onder de mijlpaal van 2040.

Zorgvuldig beheren

- Zorg voor een veilig beheer. Vermijd het beschadigen van het asbestmateriaal. Controleer de toestand jaarlijks op wijzigingen.
- Voer bijkomende staalname(s) uit.
- Aangeraden: Laat (representatieve) staalname(s) uitvoeren (door een bevoegd persoon conform vigerende voorschriften) om het asbesthoudend karakter van deze, op basis van vaststelling en expertise opgenomen, asbestverdachte toepassing definitief te bepalen. De resultaten van een optionele laboratoriumanalyse kunnen een belangrijke impact uitoefenen op de verwijderingskost/-methodiek, materiaalrisico, waarde van het pand en/of eindresultaat/geldigheid van het attest. (COPRO – Nieuwsbrief 2, 03/25)

- Eenvoudige handelingen: mag via doe-het-zelf of door werknemer(s) met opleidingsattest eenvoudige handelingen  
Deze toepassing kan door een aannemer die over een opleidingsattest van eenvoudige handelingen beschikt of door een particulier (doe-het-zelf), verwijderd worden indien er geen verhoogd risico op vrijgave van asbestvezels (max. concentratie 0,01 vezels/cm<sup>3</sup> - CODEX Art. VI.3-54) ontstaat en de toepassing voorafgaand wordt gefixeerd/bevochtigd; de individuele elementen zonder machinale werktuigen en zonder breken of

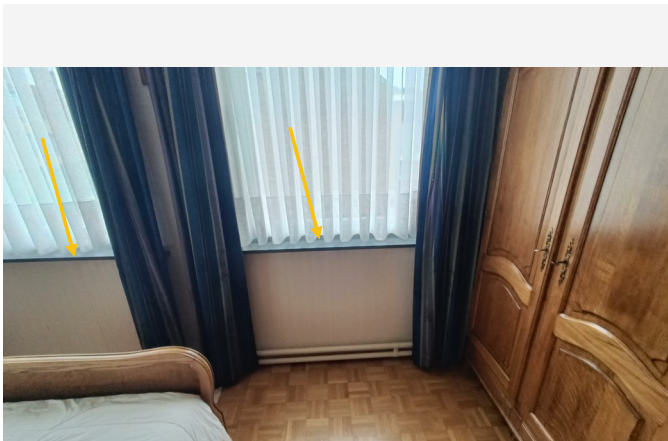
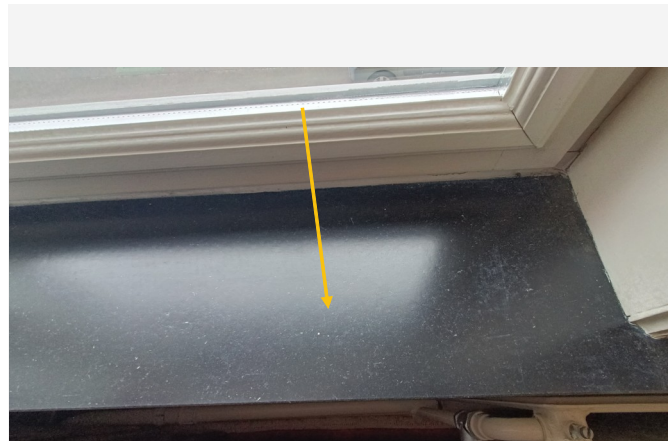
| Opmerking | <p>Asbestverdachte vezelcement vensterbanken/tabletten gesitueerd in de slaapkamers op V1. Er werd een monster genomen aan een beschadiging.</p> <p>De vermelde oppervlakten, hoeveelheden, lengtes, volumes, maten en gewichten vormen een loutere schatting op basis van visuele inspectie en beschikbare (bouwkundige) informatie; en dienen uitsluitend ter indicatie en mogen niet worden gebruikt als maatstaf voor heffing. Er kan geen enkele juridische waarde aan worden ontleend, noch vormt deze informatie enige basis voor aansprakelijkheid of schadeclaims.</p> |

- Eenvoudige handelingen: mag via doe-het-zelf of door werknemer(s) met opleidingsattest eenvoudige handelingen  
Deze toepassing kan door een aannemer die over een opleidingsattest van eenvoudige handelingen beschikt of door een particulier (doe-het-zelf), verwijderd worden indien er geen verhoogd risico op vrijgave van asbestvezels (max. concentratie  $0,01 \text{ vezels/cm}^3$  - CODEX Art. VI.3-54) ontstaat en de toepassing voorafgaand wordt gefixeerd/bevochtigd; de individuele elementen zonder machinale werktuigen en zonder breken of gooien 1 voor 1 losgemaakt worden; en ten slotte in gesloten verpakking weggevoerd worden naar een erkend afvalpunt (recyclagepark).

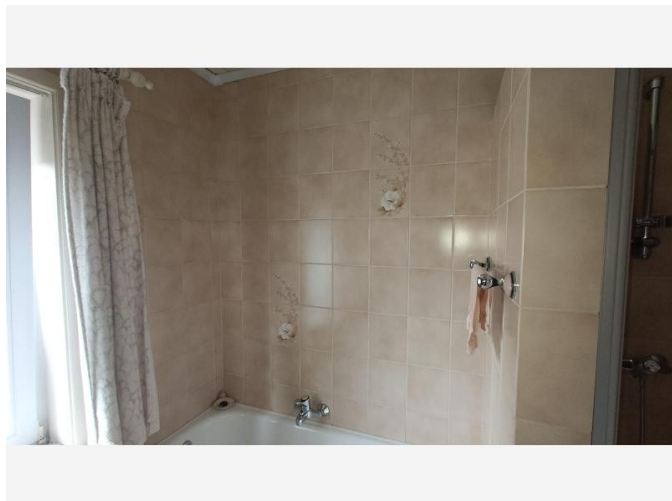
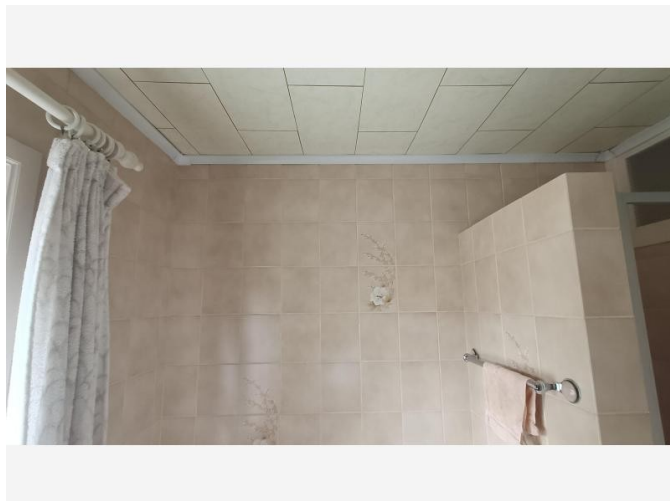
## Fiche 9: Gebruikte lijm bij de faiencetegels in de kelder, badkamer en wc

### Informatie over een materiaal dat de asbestdeskundige niet kan waarnemen of vaststellen

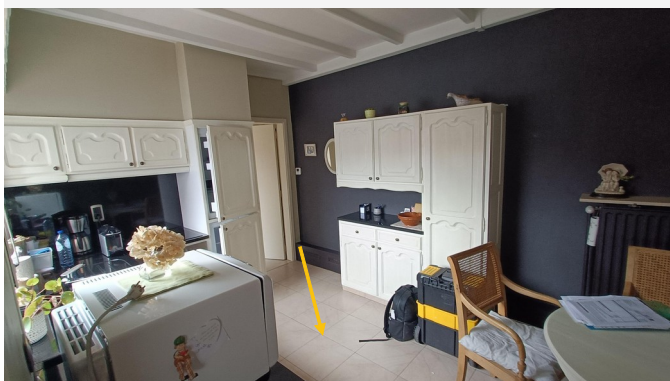
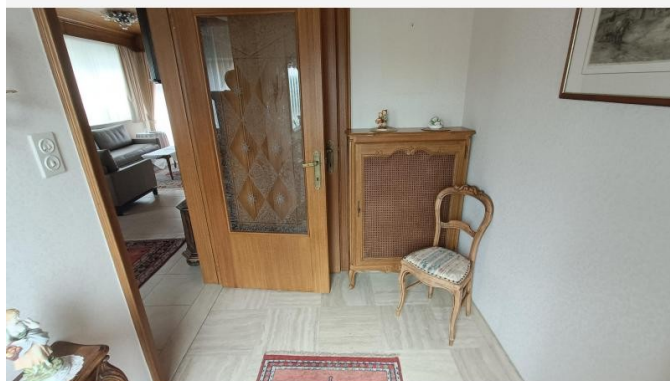
## Fiche 10: Gebruikte lijm bij de vloertegels en plinten in de woning

### Informatie over een materiaal dat de asbestdeskundige niet kan waarnemen of vaststellen

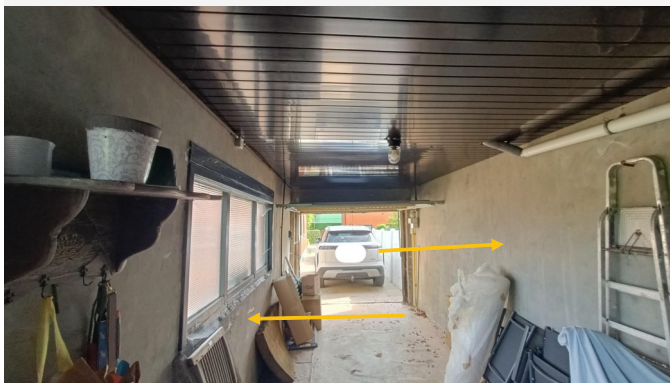
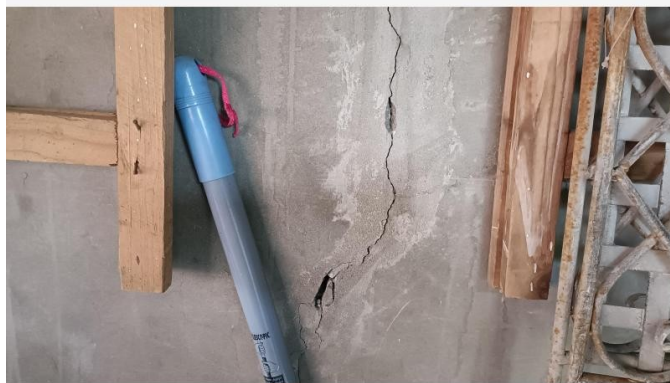
## Fiche 11: Cementering van de garage

Geen asbest

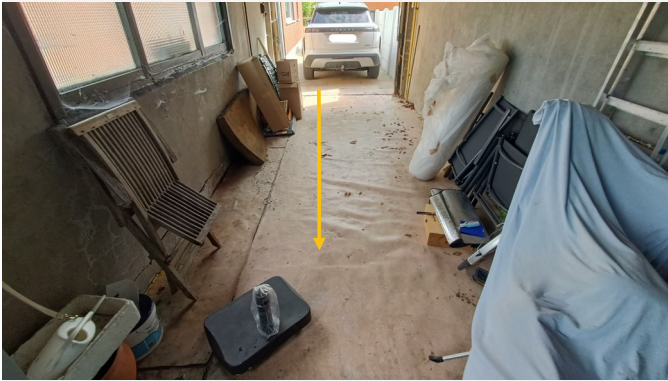
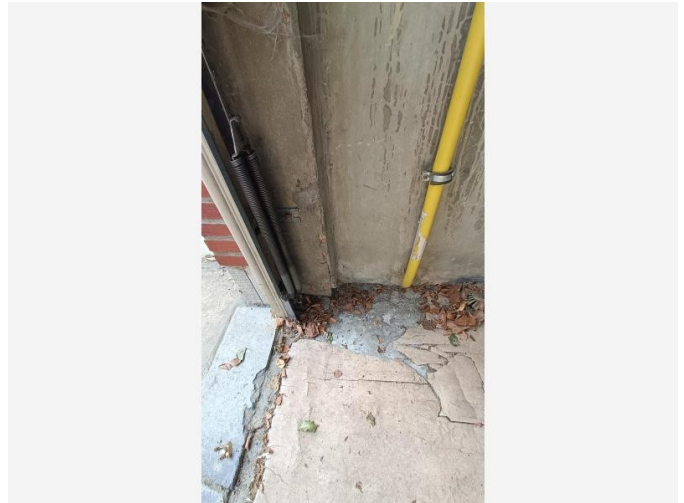
## Fiche 12: Vloerzeil in de garage

Geen asbest

| Opmerking | <p>Asbestverdachte vloerzeil met beige kleur gesitueerd in de garage. Er werd een monster genomen aan een beschadiging.</p> <p>De vermelde oppervlakten, hoeveelheden, lengtes, volumes, maten en gewichten vormen een loutere schatting op basis van visuele inspectie en beschikbare (bouwkundige) informatie; en dienen uitsluitend ter indicatie en mogen niet worden gebruikt als maatstaf voor heffing. Er kan geen enkele juridische waarde aan worden ontleend, noch vormt deze informatie enige basis voor aansprakelijkheid of schadeclaims.</p> |

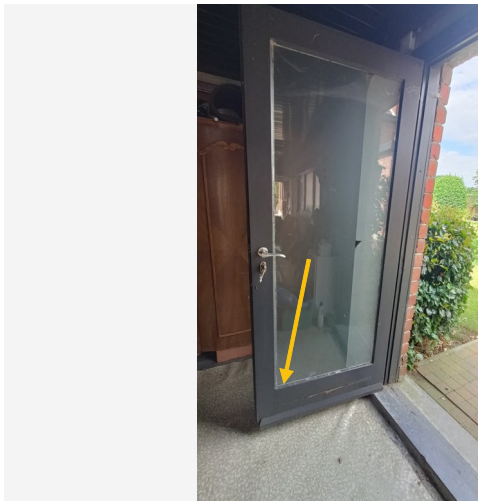
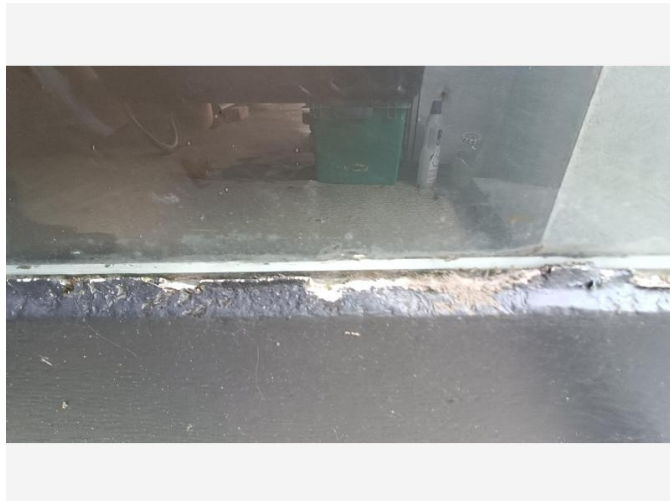
## Fiche 14: Stopverf tussen glas en houten raam/deurprofielen van de garage

Geen asbest

| Opmerking | <p>Stopverf gesitueerd tussen het glas en de houten raam/deurprofielen van de garage.</p> <p>Monsternamelocaties: garagedeur</p> <p>De vermelde oppervlakten, hoeveelheden, lengtes, volumes, maten en gewichten vormen een loutere schatting op basis van visuele inspectie en beschikbare (bouwkundige) informatie; en dienen uitsluitend ter indicatie en mogen niet worden gebruikt als maatstaf voor heffing. Er kan geen enkele juridische waarde aan worden ontleend, noch vormt deze informatie enige basis voor aansprakelijkheid of schadeclaims.</p> |

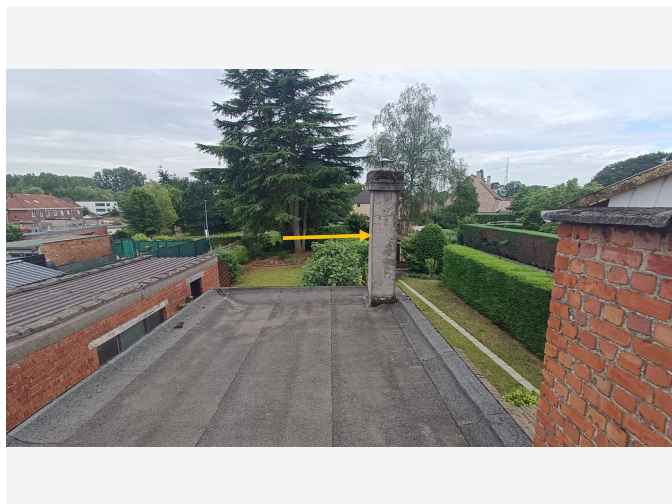
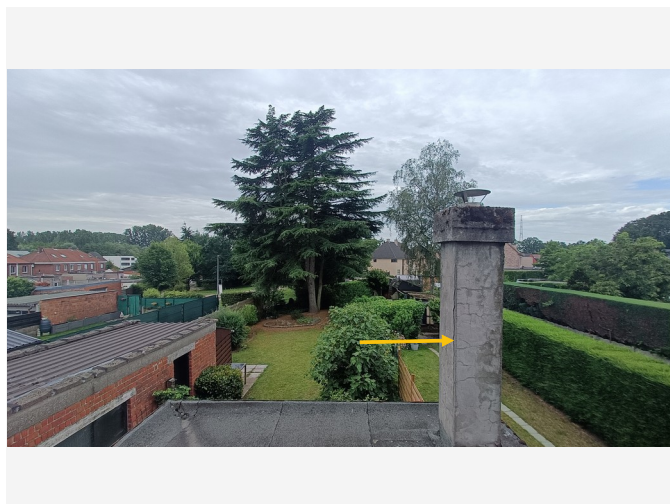
| Opmerking | <p>Schouwafwerking bestaande uit gips-kalk-mortel (cementering) onderworpen aan een verplichte monstername, aanwezig op de schouw op het plat dak.</p> <p>Monsternamelocaties: schouw op het plat dak.</p> <p>De vermelde oppervlakten, hoeveelheden, lengtes, volumes, maten en gewichten vormen een loutere schatting op basis van visuele inspectie en beschikbare (bouwkundige) informatie; en dienen uitsluitend ter indicatie en mogen niet worden gebruikt als maatstaf voor heffing. Er kan geen enkele juridische waarde aan worden ontleend, noch vormt deze informatie enige basis voor aansprakelijkheid of schadeclaims.</p> |

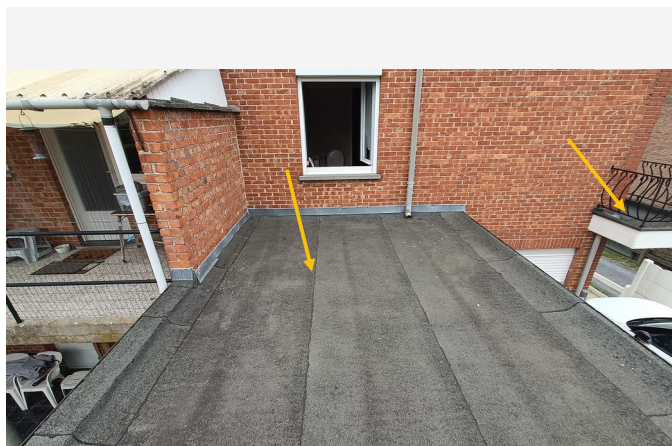
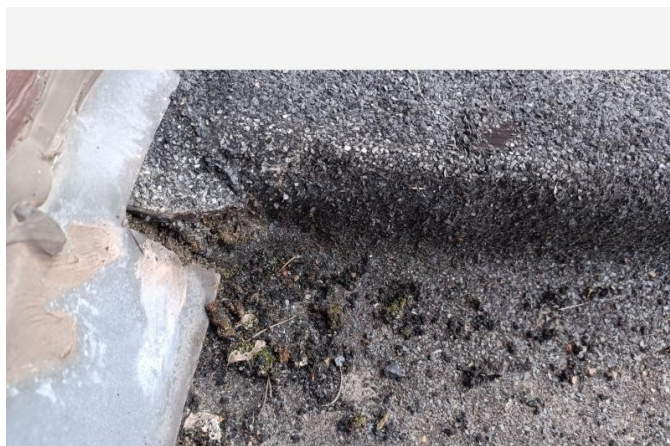
| Opmerking | <p>Asbestverdachte dakbedekking (roofing) gesitueerd op de buitenschil onderworpen aan een verplichte monstername, aanwezig op 1 of meerdere platte daken.</p> <p>Opgelet: Om de bouwfysische integriteit (waterdichtheid, luchtdichtheid) van de dakstructuur te bewaren werd enkel de zichtbare, meest bovenliggende laag ter hoogte van een overlapping bemonsterd; waarbij potentieel aanwezige, niet-waarneembare, afgeschermd onderliggende lagen niet konden worden onderzocht binnen de scope van het onderzoek. Een volledige beoordeling van het asbesthoudend karakter van dit schildeel is enkel mogelijk mits uitbreiding naar aanvullend/destructief onderzoek (optioneel).</p> <p>De vermelde oppervlakten, hoeveelheden, lengtes, volumes, maten en gewichten vormen een loutere schatting op basis van visuele inspectie en beschikbare (bouwkundige) informatie; en dienen uitsluitend ter indicatie en mogen niet worden gebruikt als maatstaf voor heffing. Er kan geen enkele juridische waarde aan worden ontleend, noch vormt deze informatie enige basis voor aansprakelijkheid of schadeclaims.</p> |

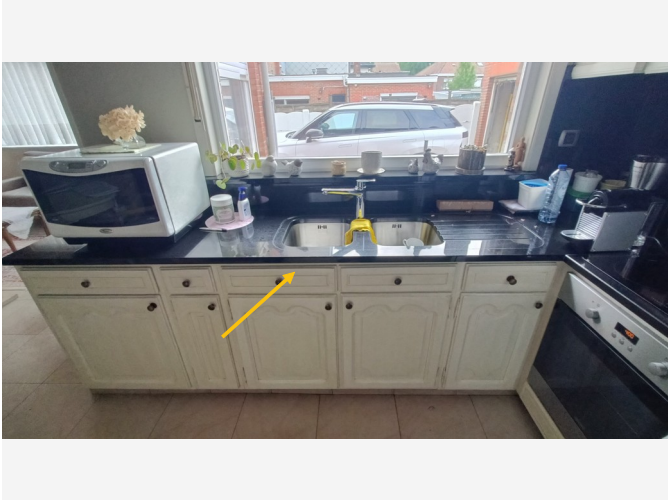
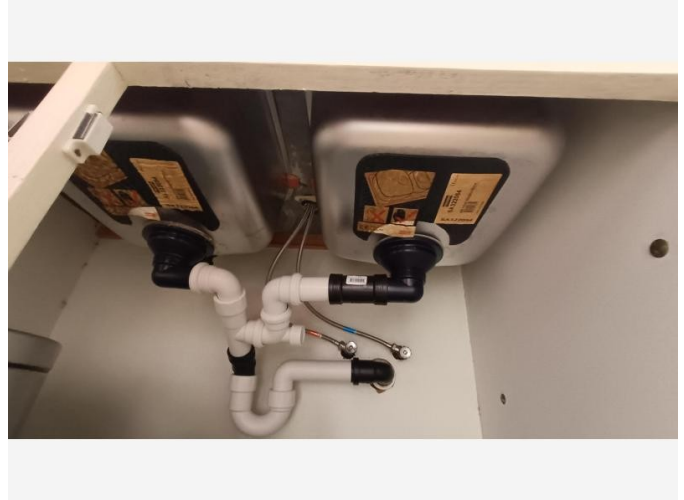
## Fiche 18: Dempingsplaat onder de spoelbak in de keuken

Geen asbest

| Opmerking | <p>Dempingsplaten gesitueerd onder de spoelbak in de keuken. Er werd een monster genomen aan de voorzijde.</p> <p>De vermelde oppervlakten, hoeveelheden, lengtes, volumes, maten en gewichten vormen een loutere schatting op basis van visuele inspectie en beschikbare (bouwkundige) informatie; en dienen uitsluitend ter indicatie en mogen niet worden gebruikt als maatstaf voor heffing. Er kan geen enkele juridische waarde aan worden ontleend, noch vormt deze informatie enige basis voor aansprakelijkheid of schadeclaims.</p> |

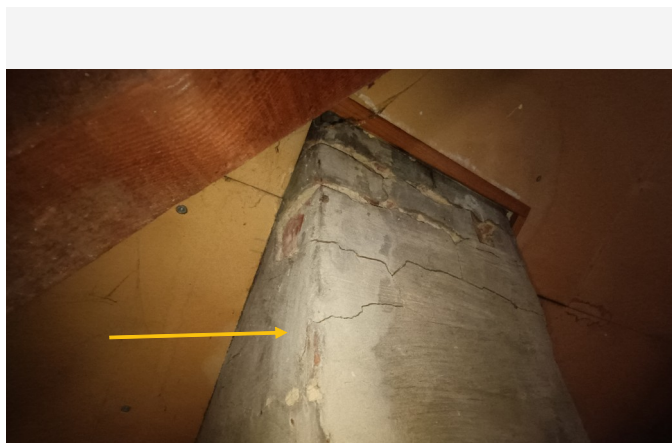
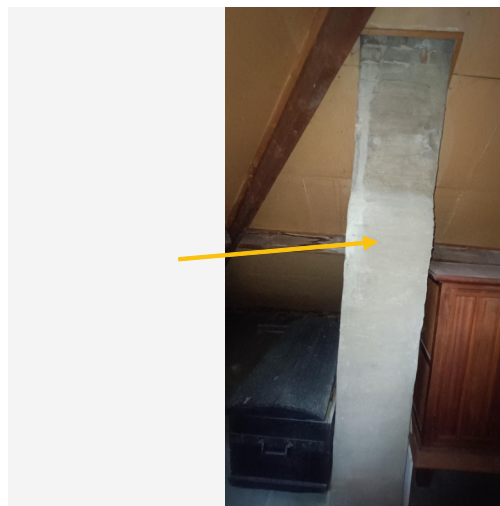
| Opmerking | <p>Schouwafwerking bestaande uit gips-kalk-mortel (cementering) onderworpen aan een verplichte monstername, aanwezig op de schouw op de zolder</p> <p>Monsternamelocaties: schouw op de zolder.</p> <p>De vermelde oppervlakten, hoeveelheden, lengtes, volumes, maten en gewichten vormen een loutere schatting op basis van visuele inspectie en beschikbare (bouwkundige) informatie; en dienen uitsluitend ter indicatie en mogen niet worden gebruikt als maatstaf voor heffing. Er kan geen enkele juridische waarde aan worden ontleend, noch vormt deze informatie enige basis voor aansprakelijkheid of schadeclaims.</p> |

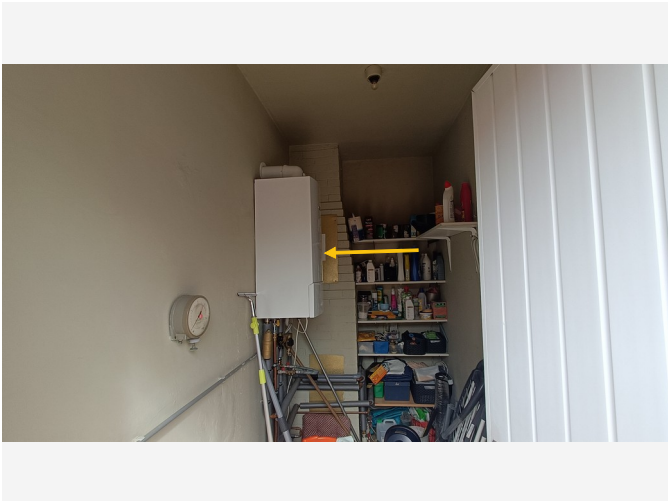
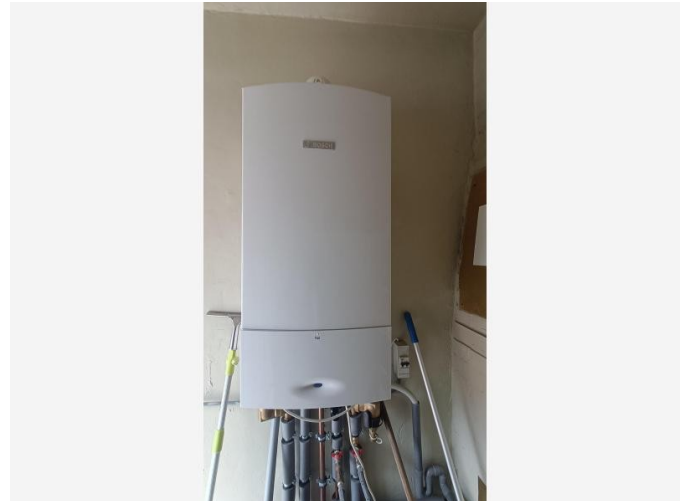
## Fiche 27: CV-ketel Bosch

| Beschrijving | Notitie | Terug te vinden op plannen |
|---|---|---|
| Fiche 27: CV-ketel Bosch | In de berging bevindt zich een Bosch Condens 3000 W cv-ketel (gas). Het identificatieplaatje vermeldt s/n 8290 240 047134 7736902320. Het FDnr. is 240. Het fabricagejaar is 2022 (zie ook bewijsdocument). | Plan 1.1: A1 - GLV |
