# Asbestinventarisat attest

Holstheide 11, 3040 Huldenberg

Attestnummer : 20260723-000037.000

**Niet-asbestveilig**

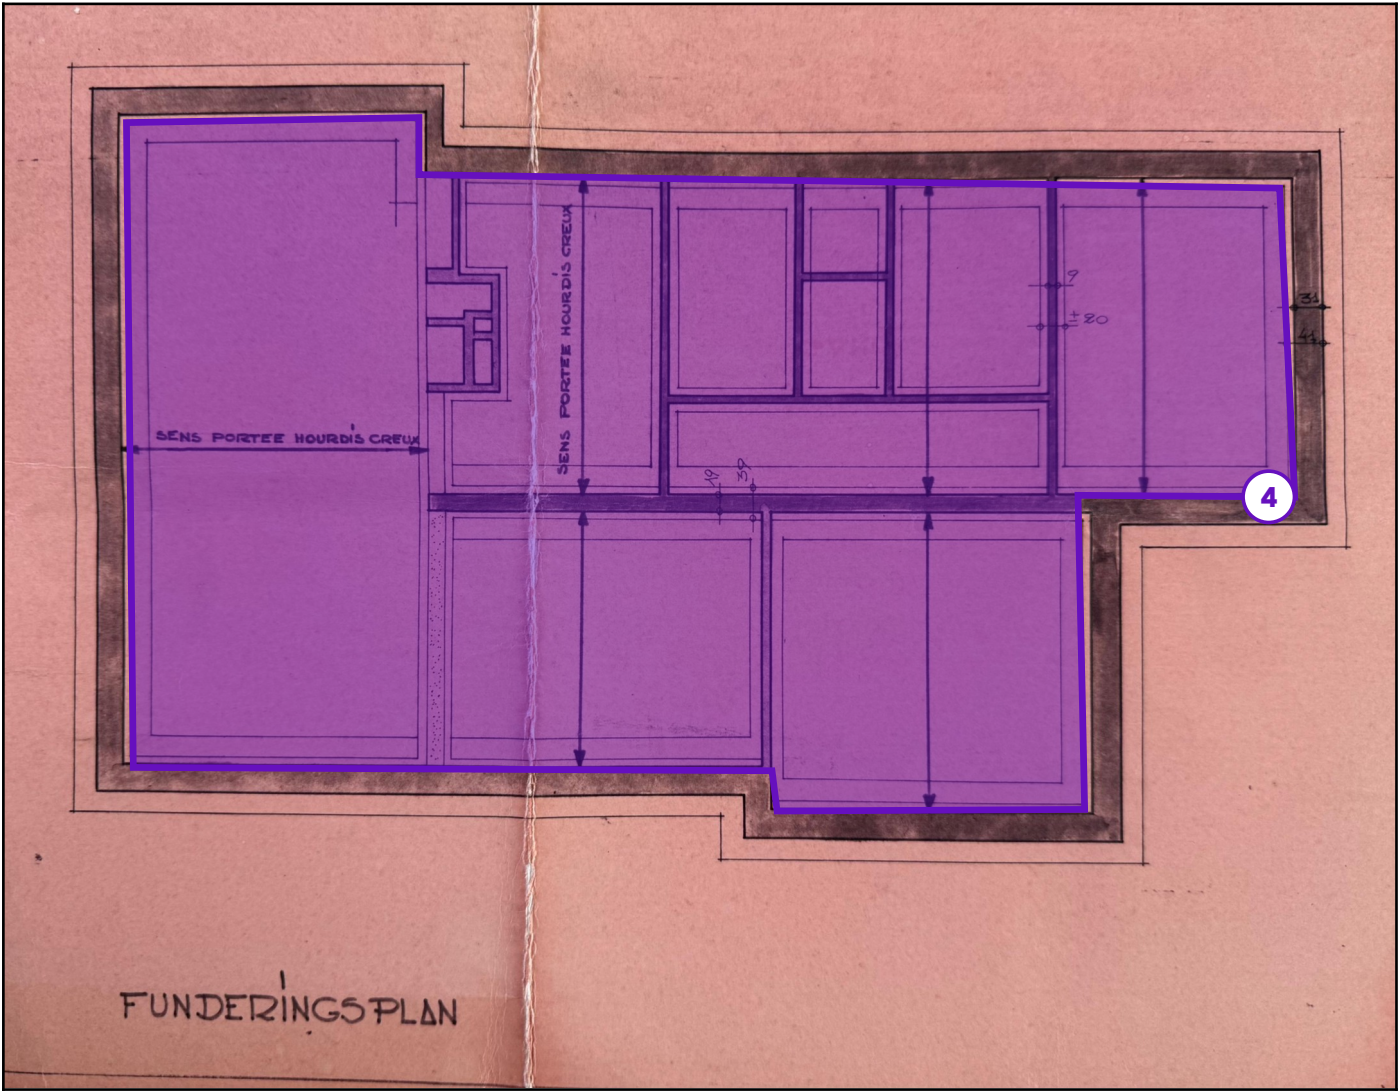
# Plan 1.1: Kruipkelder

| Beschrijving | Type | Actie |
|---|---|---|
| 4. Kruipkelder | Beperking | - |

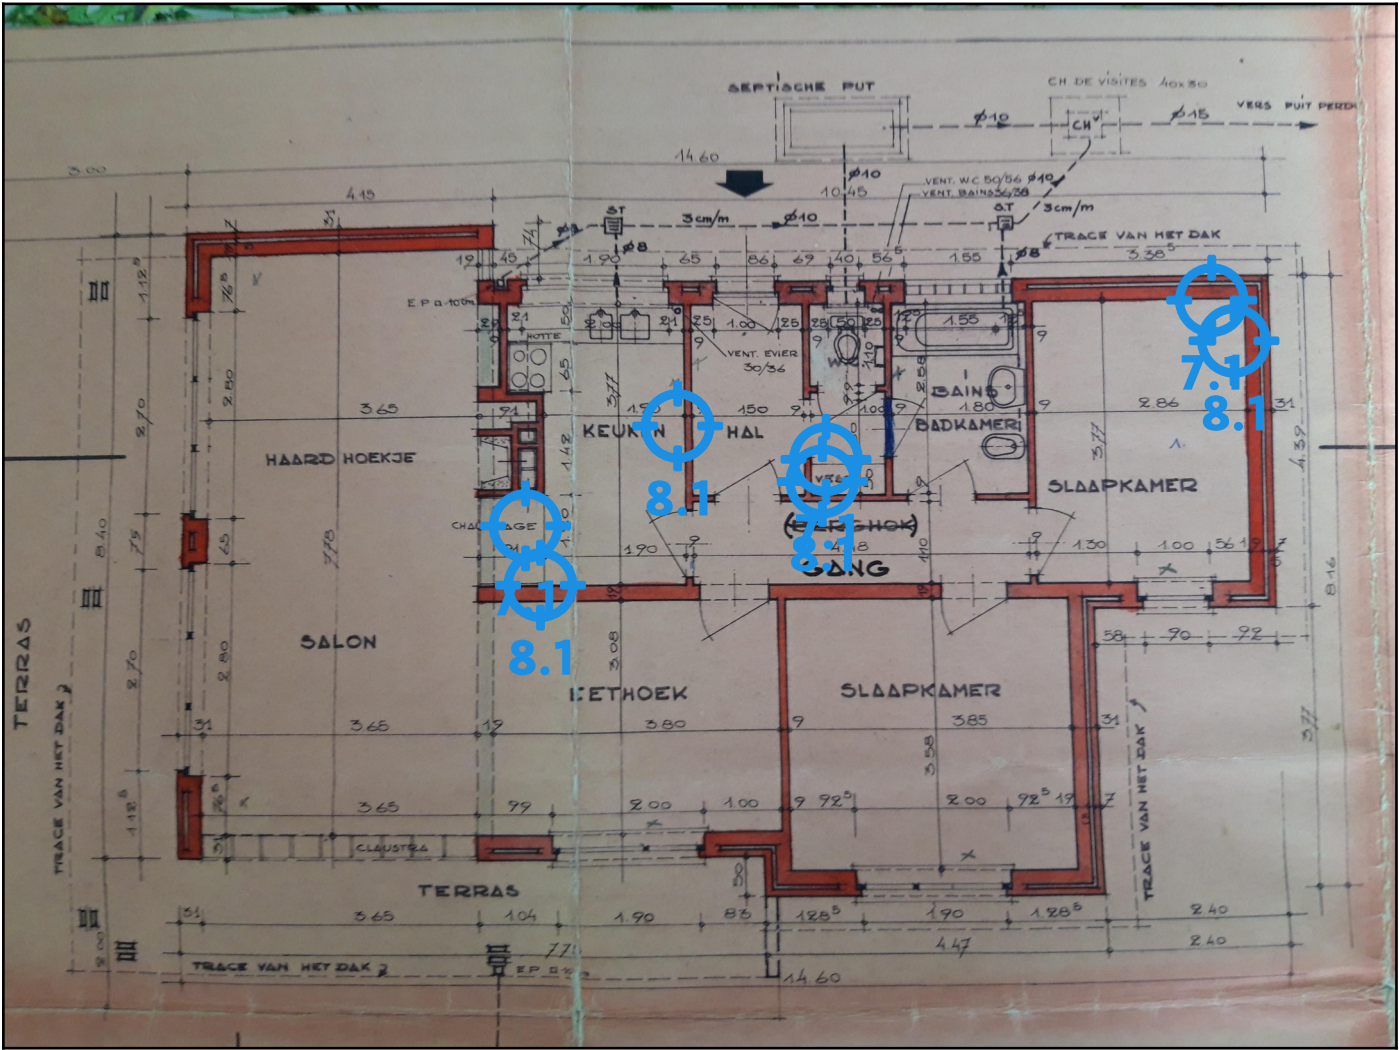
# Plan 1.2: Gelijkvloers

| Beschrijving | Type | Actie |
|---|---|---|
| 7. Pleisterwerk plafond | Geen asbest | - |
| 8. Pleisterwerk wand | Geen asbest | - |

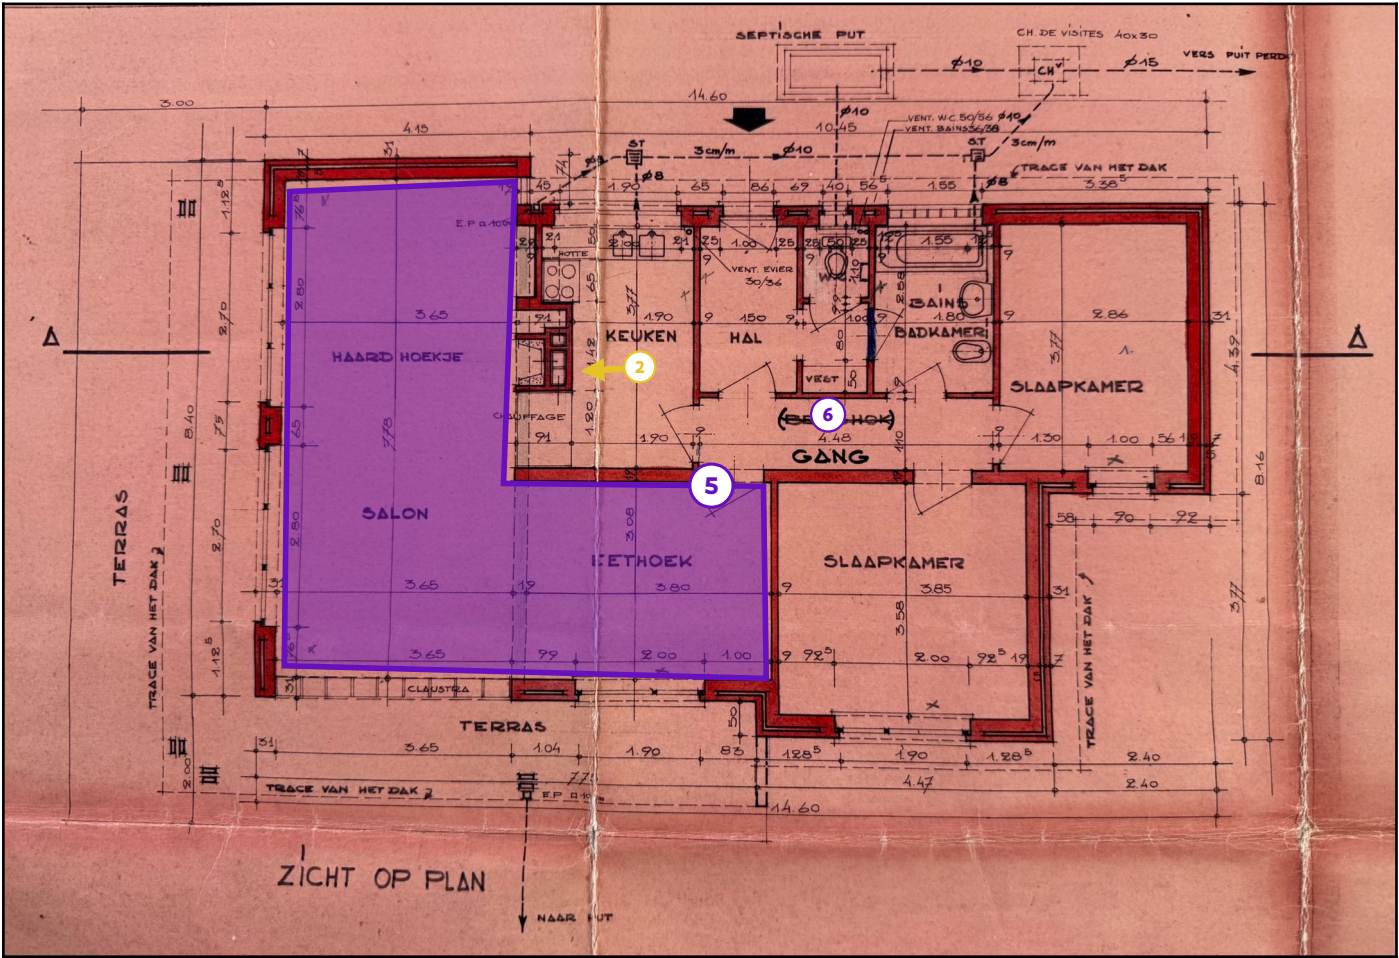
# Plan 1.3: Gelijkvloers

| Beschrijving | Type | Actie |
|---|---|---|
| 2. Luik | Asbestmateriaal | Zorgvuldig beheren |
| 5. Materiaal achter het vals plafond | Advies | - |
| 6. Warmtepomp | Advies | - |

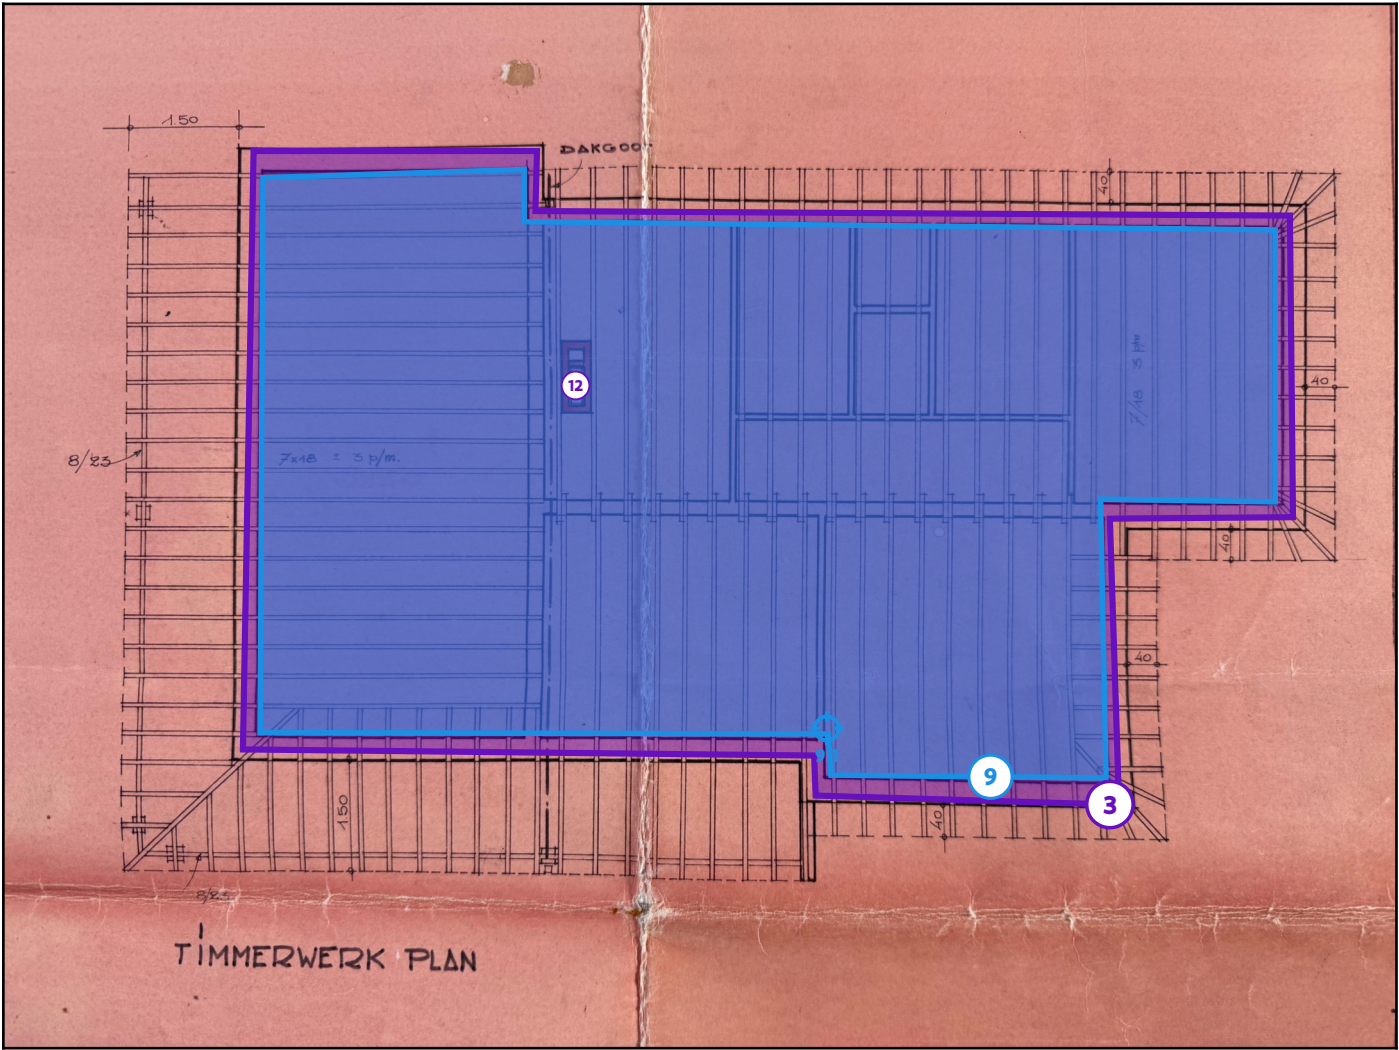
# Plan 1.4: Dak

| Beschrijving | Type | Actie |
|---|---|---|
| 3. Onderdak woning | Beperking | - |
| 9. Roofing dak woning | Geen asbest | - |
| 12. Rookgaskanaal | Overige ruimte of materiaal | - |

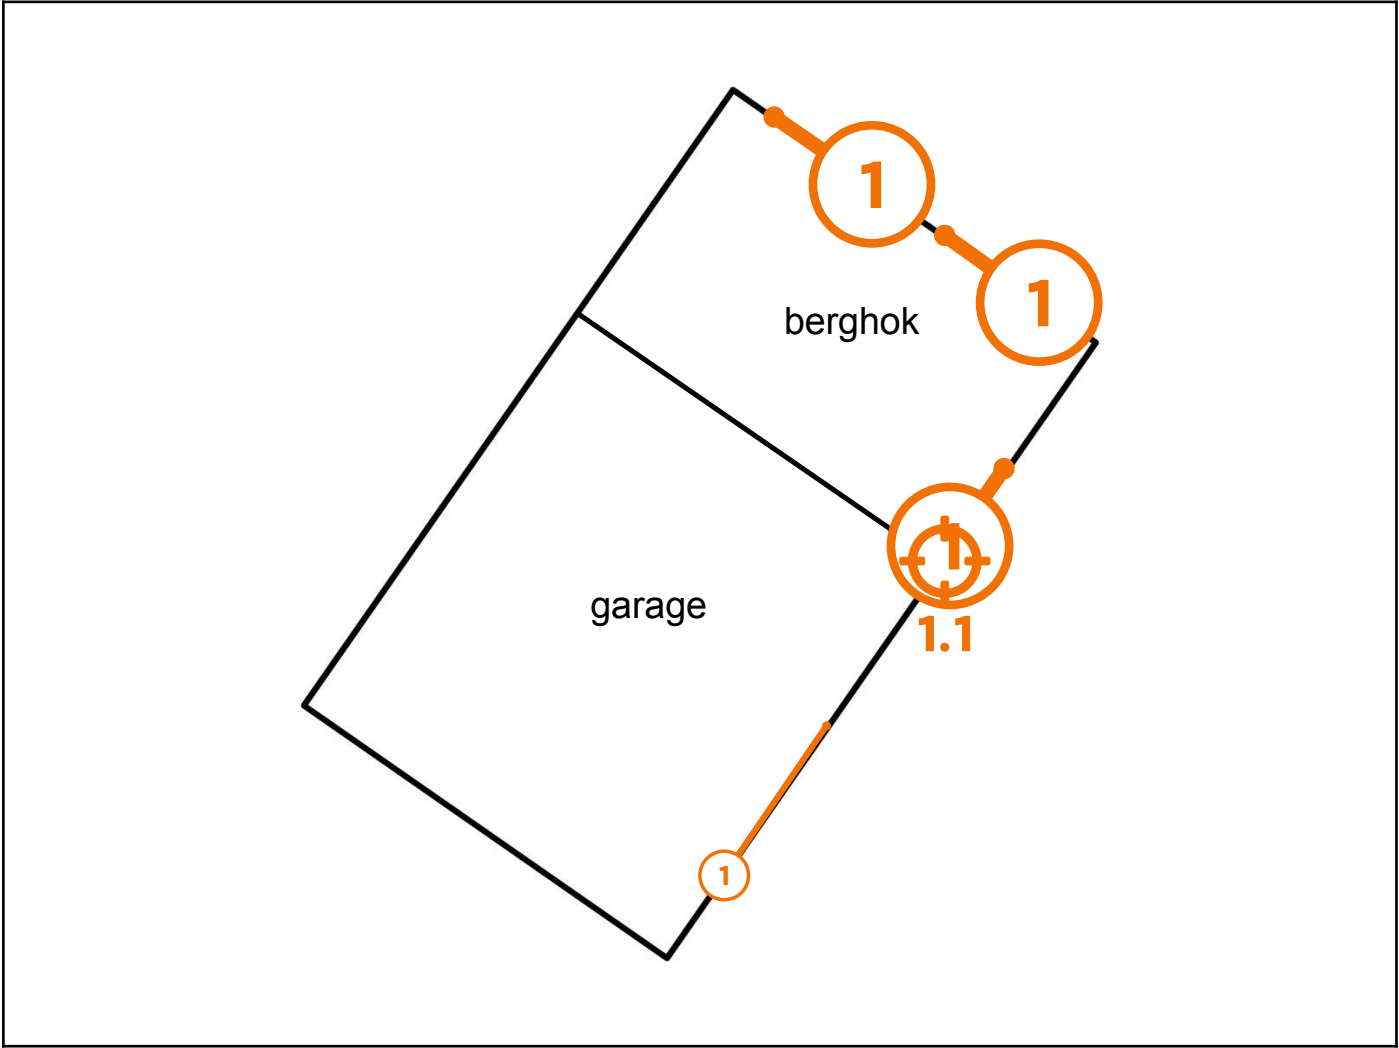
## Plan 2.1: Garage/berghok plan

| Beschrijving | Type | Actie |
|---|---|---|
| 1. Kit ramen garage | Asbestmateriaal | Verwijderen |
| 1.1 Code: D | Puntmonster | - |

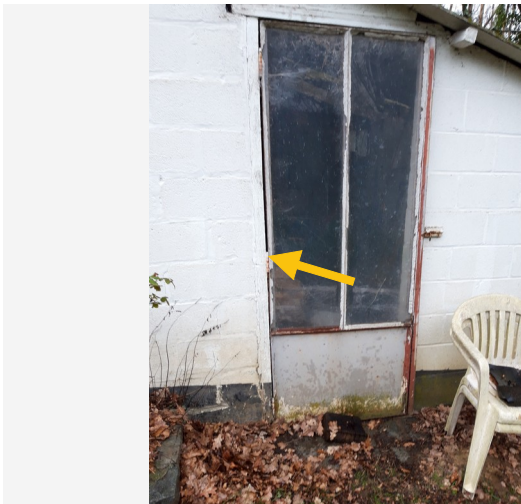
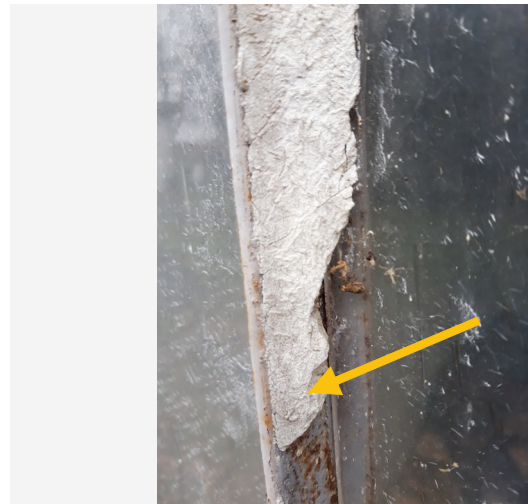
Overzichtsfoto

Detailfoto

Het asbestmateriaal valt onder de mijlpaal van 2040.

| Eindbeoordeling materiaalisico | Verhoogd materiaalisico en/of verhoogde kans op vezelvrijgave |

| Gebondenheid | Categorie 1: hechtgebonden in oorsprong |
| Asbestsoort (vezeltype) | Alleen chrysotiel aanwezig |
| Asbestconcentratie | Laag (< 50%) |
| Afschermingsgraad van het gehele materiaal | Geheel of deels vrij aan de buitenlucht, maar geen contact met binnenlucht |
| Toestand van het materiaal | Zwaar beschadigd, zwaar verweerd |

| # | Type | Referentie | Resultaat |
|---|---|---|---|
| 1.1 | Puntmonster | D | Chrysotiel |

| Beschrijving | Kit ramen garage |

- Verwijder dit asbestmateriaal zo snel mogelijk. Volg de toestand goed op.

- Eenvoudige handelingen: mag via doe-het-zelf of door werknemer(s) met opleidingsattest eenvoudige handelingen  
Betreft een hechtgebonden toepassing in een zwaar verweerde staat met een hoog risico op vezelvrijgave. De toepassing zorgvuldig verwijderen, zonder wijzigingen aan te brengen in de huidige toestand van het materiaal. De toepassing niet breken en/of beschadigen. Verwijder de toepassing a.d.h.v. eenvoudige handelingen en voorzie de nodige PBM's zoals ademhalingsmasker met een P3-filter, Tyvec categorie 3 type 5-6, schoeisel moet volledig gesloten zijn, wegwerphandschoenen. Opgeleid personeel wordt aanbevolen. Het asbestmateriaal moet worden verpakt in twee lagen van luchtdichte, stevige plastic zakken of folie aandienen bij het gemeentelijk recyclagepark. Deze dienen gemarkeerd te zijn met een waarschuwingsetiket. Voor verder advies kan je een kijkje nemen op de site van OVAM. ( [www.asbestinfo.be](http://www.asbestinfo.be) )

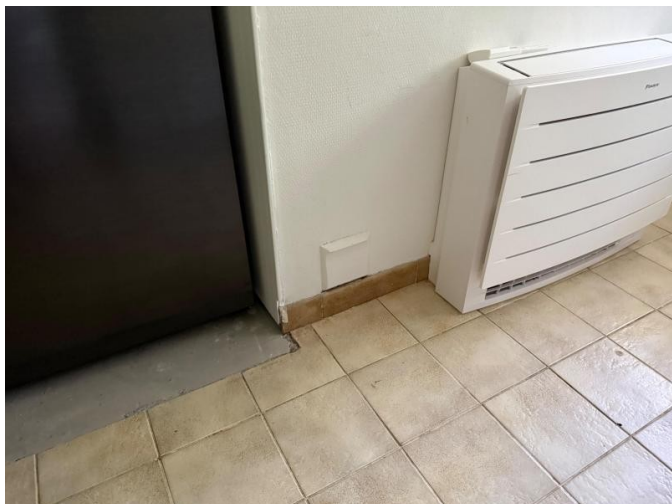
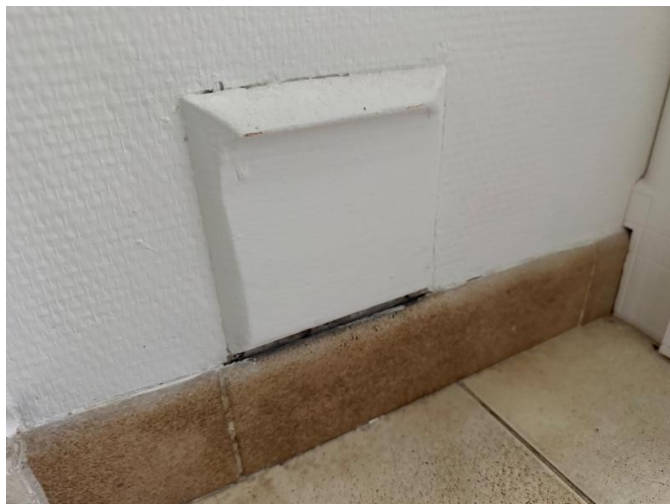
Overzichtsfoto

Detailfoto

Het asbestmateriaal valt onder de mijlpaal van 2040.

| Eindbeoordeling materiaalisico | Laag materiaalisico en/of verlaagde kans op vezelvrijgave |

| Asbestsoort (vezeltype) | Crocidoliet aanwezig |
| Afschermingsgraad van het gehele materiaal | Niet-stootvaste afscherming |
| Toestand van het materiaal | Licht beschadigd, licht verweerd. Intacte calciumsilicaatplaat of materiaal met categorie 3-gebondenheid |

| Beschrijving | Luik |
| Identificatiemethode | <p>De asbestdeskundige beoordeelt het materiaal als asbestverdacht en dus asbesthoudend, en dit zonder monsternamen.</p> <p>Motivatie: De opdrachtgever weigert om het materiaal te laten bemonsteren.</p> |

- Zorg voor een veilig beheer. Vermijd het beschadigen van het asbestmateriaal. Controleer de toestand jaarlijks op wijzigingen.
- Voer bijkomende staalname(s) uit.

- Eenvoudige handelingen: mag via doe-het-zelf of door werknemer(s) met opleidingsattest eenvoudige handelingen  
Betreft een hechtgebonden toepassing in een licht verweerde staat met een laag risico op vezelvrijgave. De toepassing zorgvuldig verwijderen, zonder wijzigingen aan te brengen in de huidige toestand van het materiaal. De toepassing niet breken en/of beschadigen. Verwijder de toepassing a.d.h.v. eenvoudige handelingen en voorzie de nodige PBM's zoals ademhalingsmasker met een P3-filter, Tyvec categorie 3 type 5-6, schoeisel moet volledig gesloten zijn, wegwerphandschoenen. Opleid personeel wordt aanbevolen. Het asbestmateriaal moet worden verpakt in twee lagen van luchtdichte, stevige plastic zakken of folie aandienen bij het gemeentelijk recyclagepark. Deze dienen gemarkeerd te zijn met een waarschuwingsetiket. Voor verder advies kan je een kijkje nemen op de site van OVAM. ([www.asbestinfo.be](http://www.asbestinfo.be))

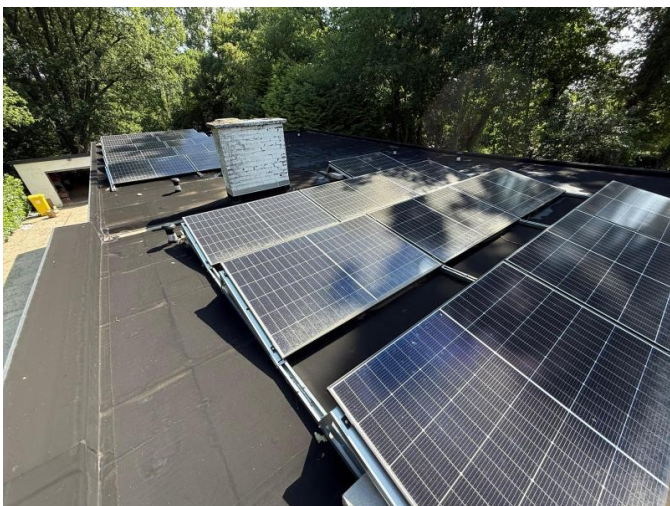
*Situeringsfoto*

**Reden:** Niet waarneembaar

**Uitleg van de asbestdeskundige:** Deze verplicht te beschrijven materialen zijn niet-waarneembaar waardoor er geen adviesfiche voor kan opgesteld worden.

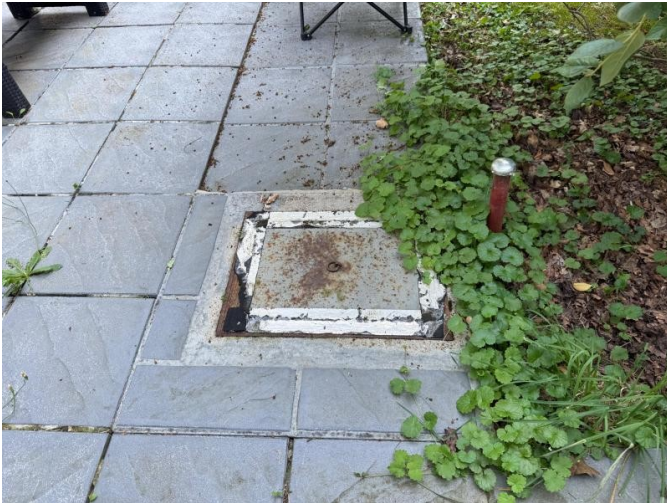
*Situeringsfoto*

**Reden:** Het onderzoek kan niet uitgevoerd worden binnen de bepalingen van de Welzijnswet

**Uitleg van de asbestdeskundige:** De betreffende ruimte heeft een vrije hoogte van minder dan 1,50 m en wordt conform de geldende richtlijnen beschouwd als niet toegankelijk voor inspectie. Om veiligheids- en ergonomische redenen werd deze ruimte niet betreden en niet onderzocht. Voor deze zone kan bijgevolg geen uitspraak worden gedaan over de mogelijke aanwezigheid van asbesthoudende materialen.

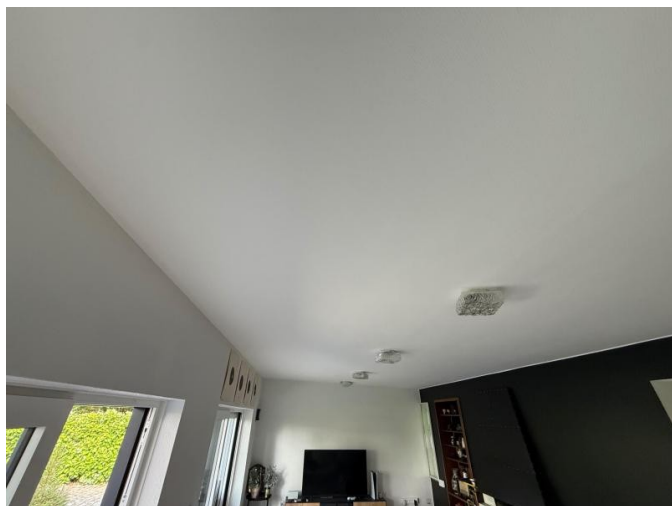
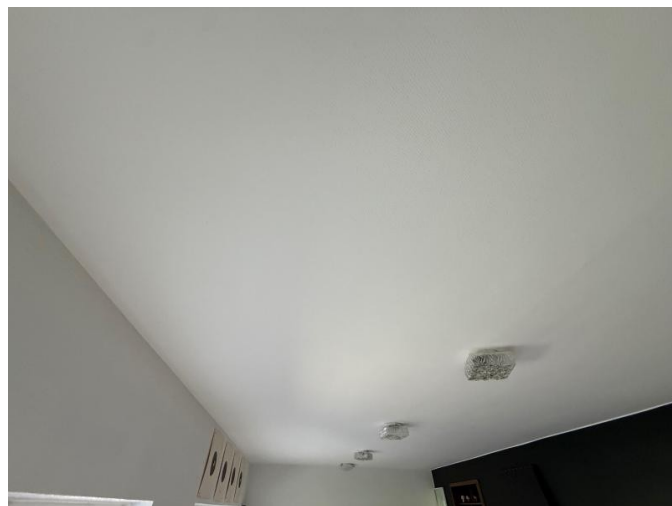
Het materiaal achter het vals plafond kon op het moment van de inspectie niet nader worden onderzocht. De toepassing kan enkel a.d.h.v. een negatief labocertificaat als asbestvrij beschouwd worden. Verder onderzoek verrichten naar de samenstelling van de toepassing tot op de drager. Dit bij renovatie en/of sloop.

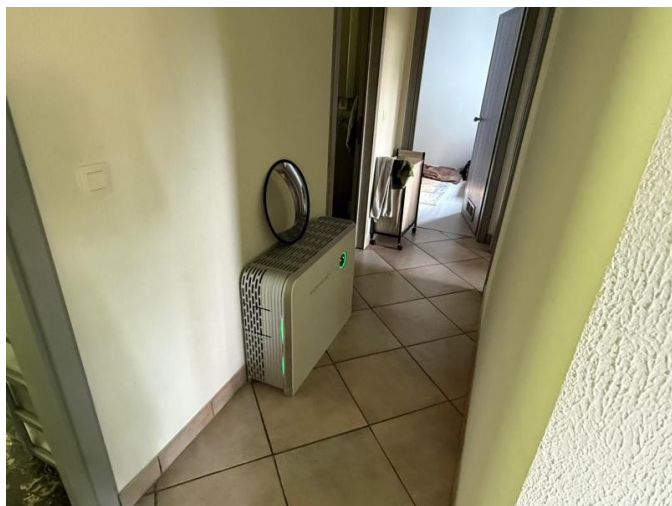
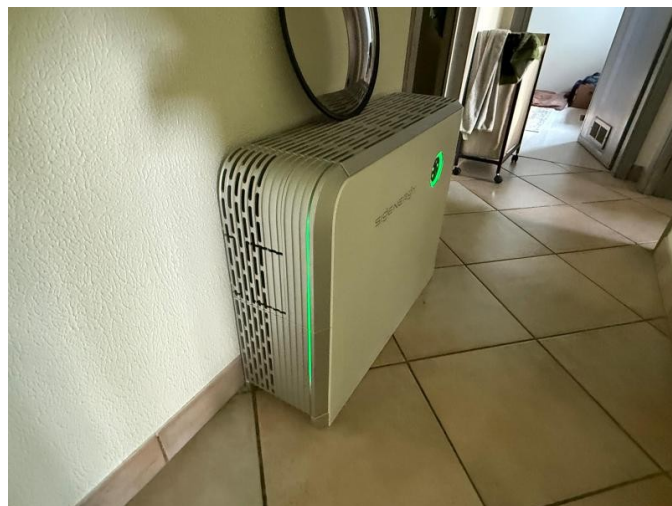
Het materiaal is niet asbesthoudend, bewijsdocument is bijgevoegd in bijlage.

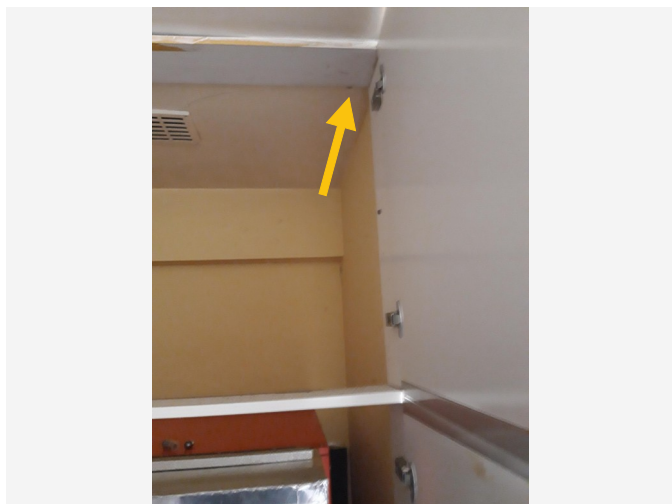
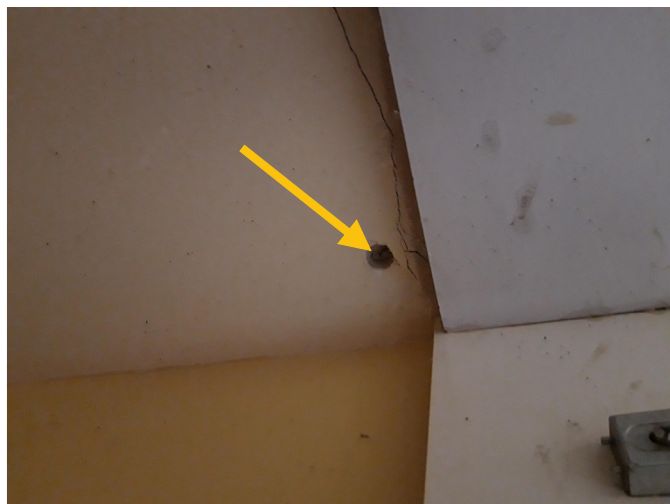
## Fiche 7: Pleisterwerk plafond

Geen asbest

| # | Type | Referentie | Resultaat |
|---|---|---|---|
| 7.1 | Mengmonster | A | Geen asbest |

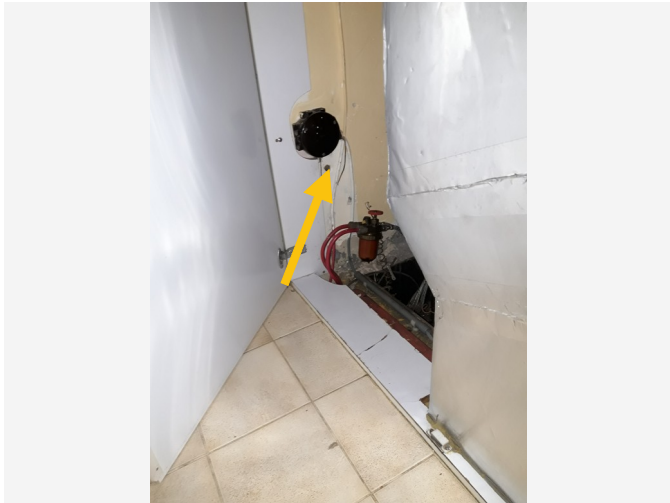
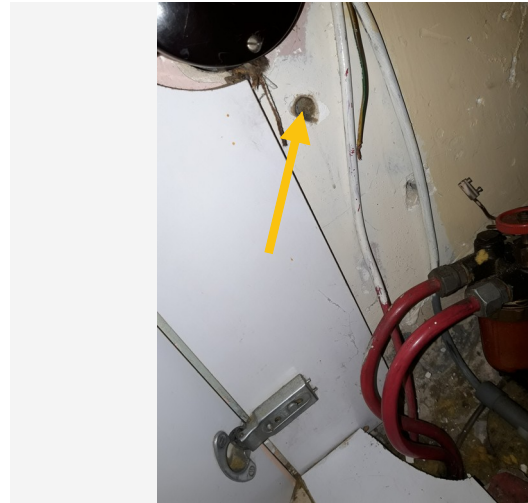
## Fiche 8: Pleisterwerk wand

Geen asbest

| # | Type | Referentie | Resultaat |
|---|---|---|---|
| 8.1 | Mengmonster | B | Geen asbest |

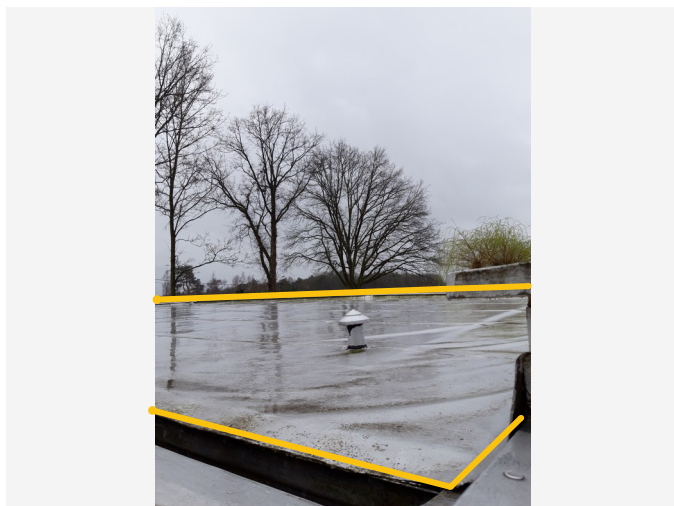
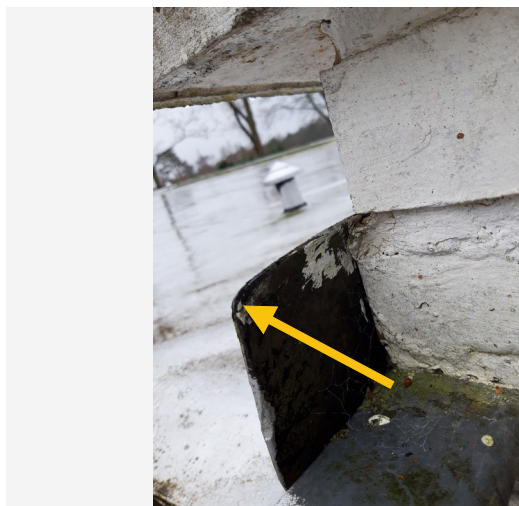
## Fiche 9: Roofing dak woning

Geen asbest

| # | Type | Referentie | Resultaat |
|---|---|---|---|
| 9.1 | Puntmonster | E | Geen asbest |

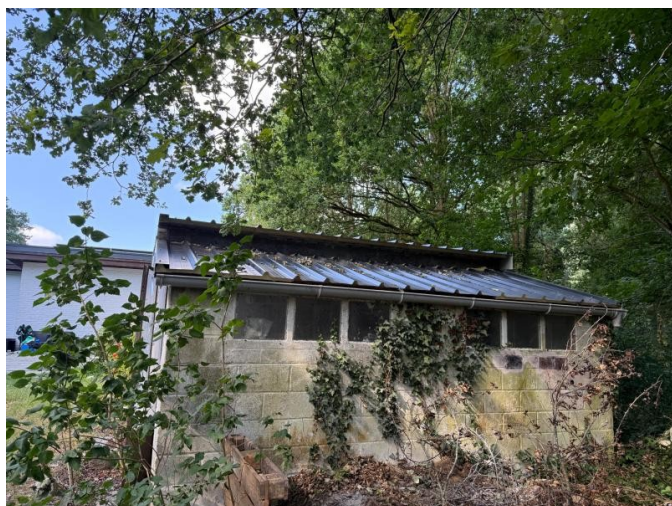
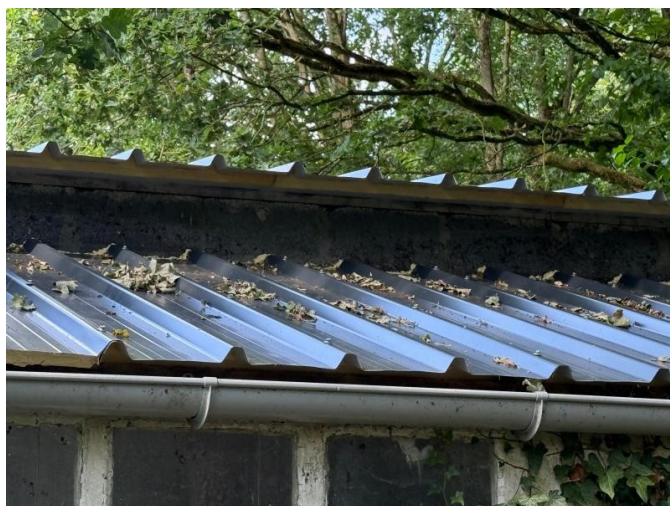
### Fiche 10: Dakbedekking garage - woning

| Beschrijving | Notitie | Terug te vinden op plannen |
|---|---|---|
| Fiche 10: Dakbedekking garage - woning | Het materiaal is niet asbesthoudend, bewijsdocument is bijgevoegd in bijlage. | - |

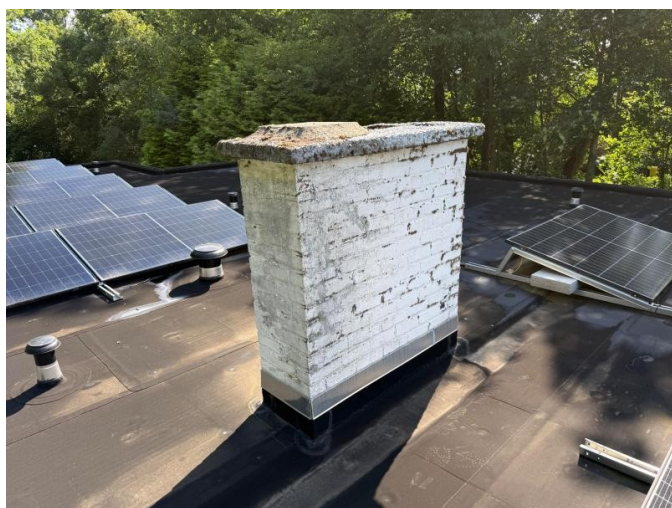
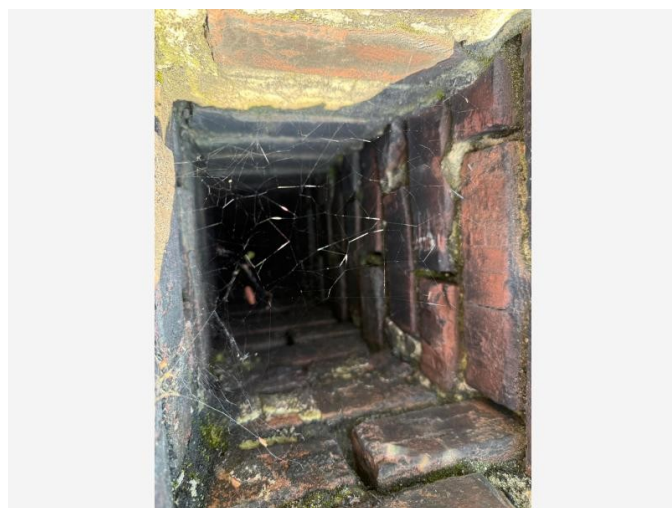
### Fiche 12: Rookgaskanaal

| Beschrijving | Notitie | Terug te vinden op plannen |
|---|---|---|
| Fiche 12: Rookgaskanaal | Deze verplicht te beschrijven toepassing was niet aanwezig tijdens de inspectie. | Plan 1.4: Dak |
