# Asbestinventarisat attest

Scherpestraat 24, 8730 Beernem

Attestnummer : 20260721-000067.000

**Niet-asbestveilig**

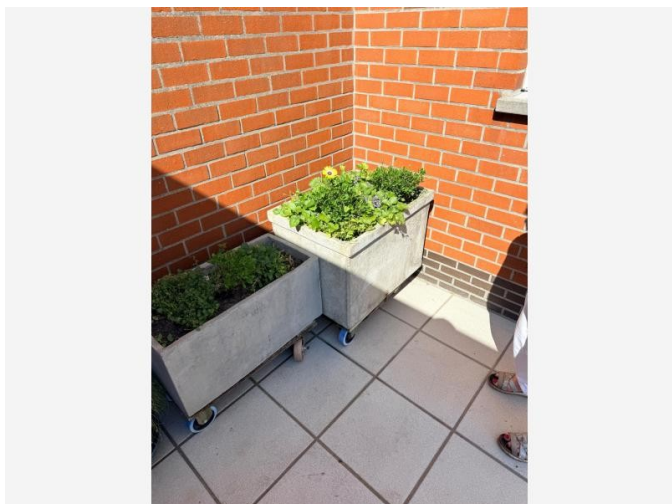
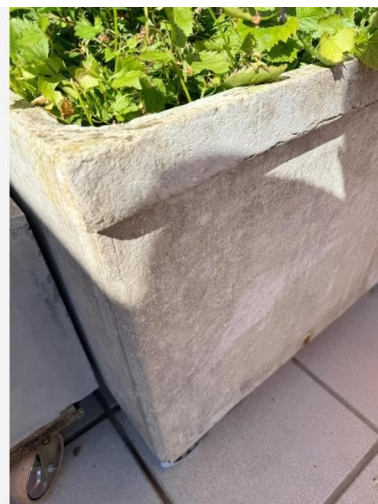
| Beschrijving | Type | Actie |
|---|---|---|
| 1. Kuip | Asbestmateriaal | Dringend verwijderen |

Het asbestmateriaal valt onder de mijlpaal van 2040.

**Dringend verwijderen**

| Beschrijving | Kuip |
| Asbestmaterialen | <ul style="list-style-type: none"><li>• Bak, reservoir, kuip, bloembak</li></ul> |
| Bindmiddel van asbestmateriaal | Cement |
| Hoeveelheid (gewicht - aantal) | <ul style="list-style-type: none"><li>• 40,00 kg - 1 stuk</li></ul> |

- Verwijder het asbestafval.

- Eenvoudige handelingen: mag via doe-het-zelf of door werknemer(s) met opleidingsattest eenvoudige handelingen  
Deze toepassing kan door een aannemer die over een opleidingsattest eenvoudige handelingen beschikt of door een particulier (doe-het-zelf), verwijderd worden indien er geen verhoogd risico op vrijgave van asbestvezels (max. concentratie 0,01 vezels/cm<sup>3</sup> - CODEX Art. VI.3-54) ontstaat en de toepassing voorafgaand wordt gefixeerd/bevochtigd; de individuele elementen zonder machinale werktuigen (boormachine, slijpschijf, hogedrukreiniger,...) en zonder breken of gooien een voor een losgemaakt worden; en ten slotte dubbel en luchtdicht verpakt weggevoerd worden naar een erkend afvalpunt (recyclagepark).

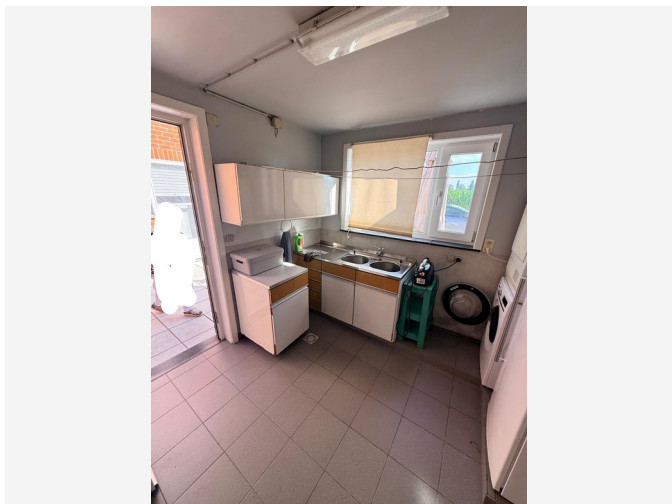
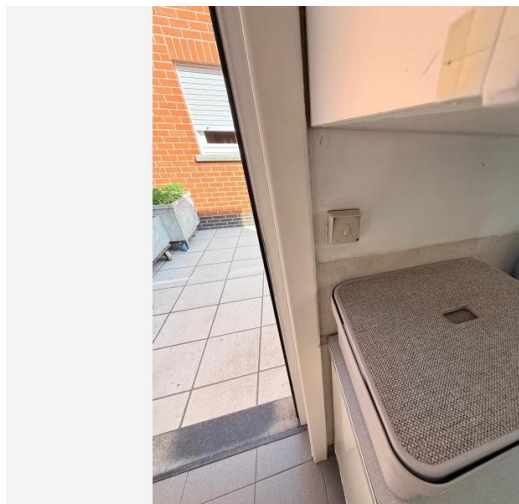
| 2. Bakeliet schakelaars/stopcontacten | Asbestmateriaal | <a href="#">Verwijderen</a> |

Verwijderen

| Eindbeoordeling materiaalarisico | Verhoogd materiaalarisico en/of verhoogde kans op vezelvrijgave |

| Asbestsoort (vezeltype) | Crocidoliet aanwezig |
| Toestand van het materiaal | Licht beschadigd, licht verweerd. Intacte calciumsilicaatplaat of materiaal met categorie 3-gebondenheid |

| Beschrijving | Bakeliet schakelaars/stopcontacten |

- Zorg voor een veilig beheer. Vermijd het beschadigen van het asbestmateriaal. Controleer de toestand jaarlijks op wijzigingen.
- Voer bijkomende staalname(s) uit.

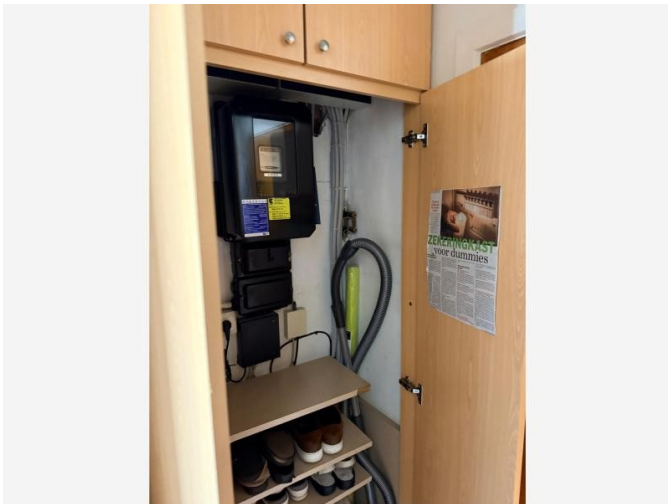
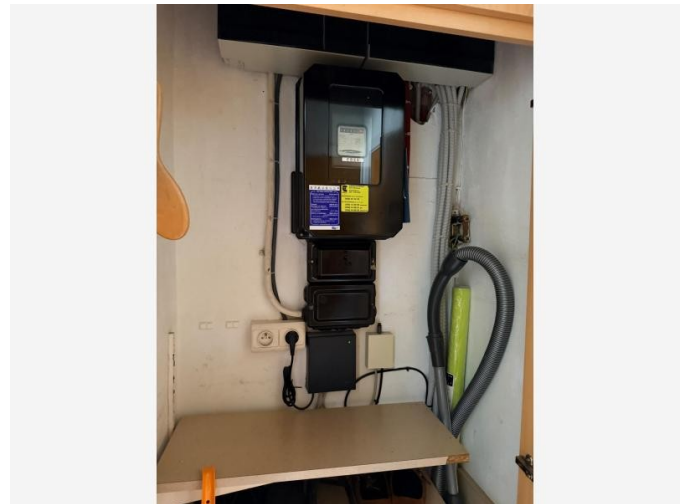
| 3. Bakeliet schakelkast | Asbestmateriaal | Zorgvuldig beheren |

Zorgvuldig beheren

- Zorg voor een veilig beheer. Vermijd het beschadigen van het asbestmateriaal. Controleer de toestand jaarlijks op wijzigingen.
- Voer bijkomende staalname(s) uit.

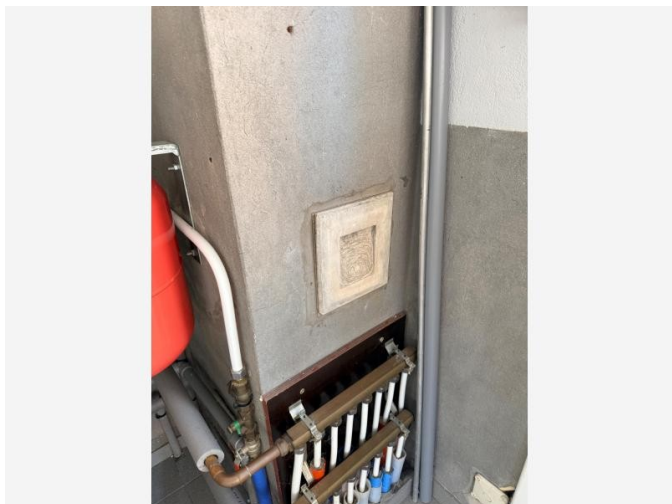
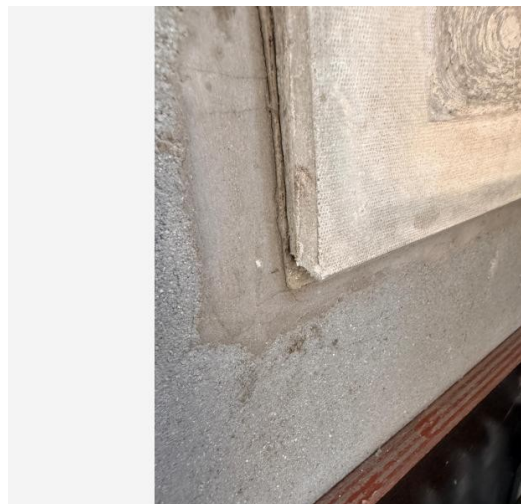
| 4. Roetluik | Asbestmateriaal | Zorgvuldig beheren |

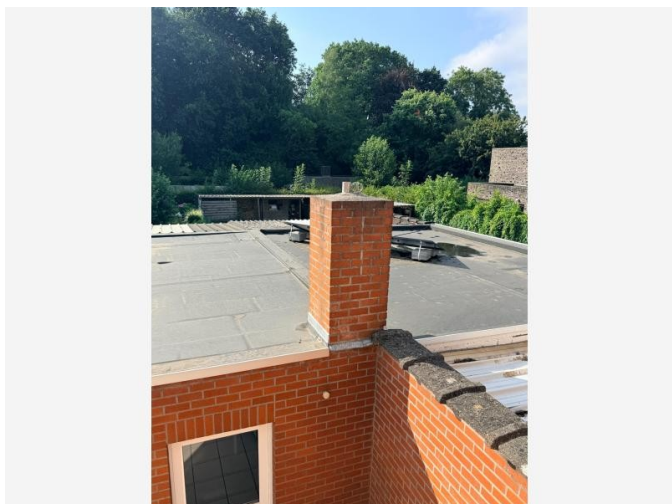
*Situeringsfoto*

| Beschrijving | Type | Actie |
|---|---|---|
| 5. Schouw | Beperking | - |

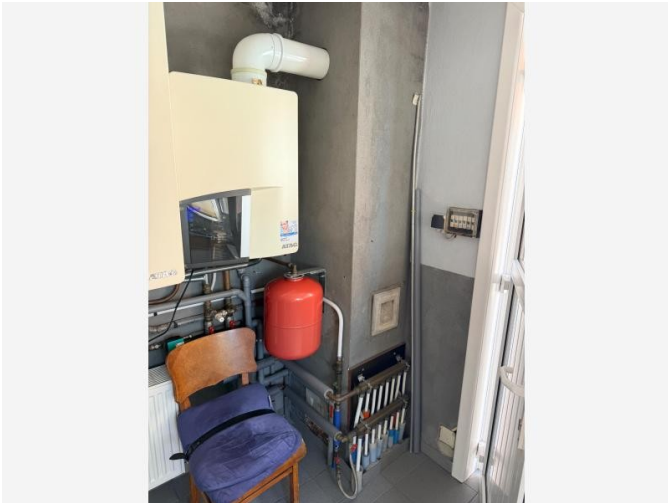
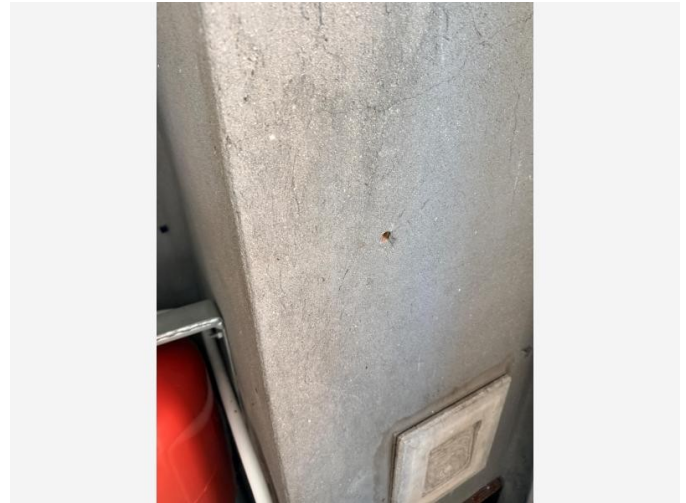
## Fiche 9: Cementen smeerlaag binnen

Geen asbest

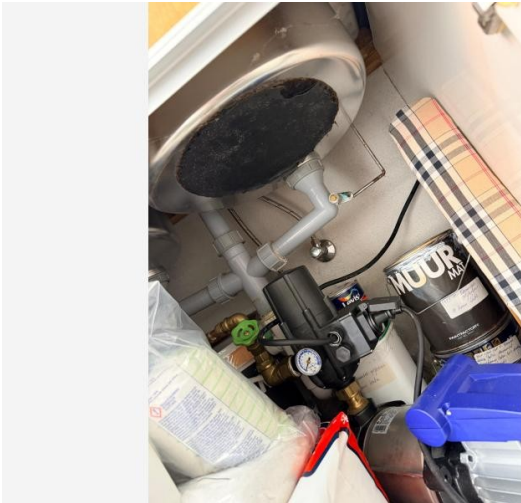
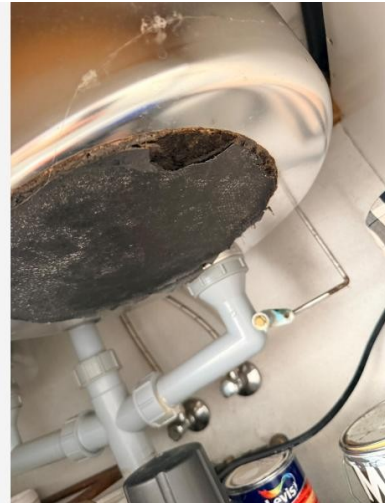
## Fiche 10: Anti-dreun bijbouw

Geen asbest

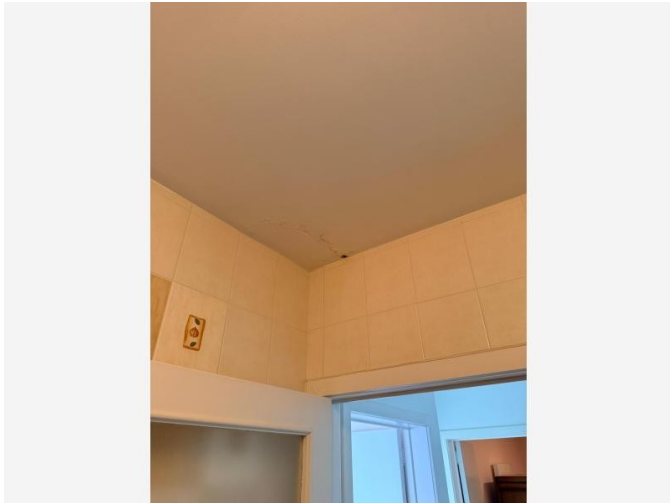
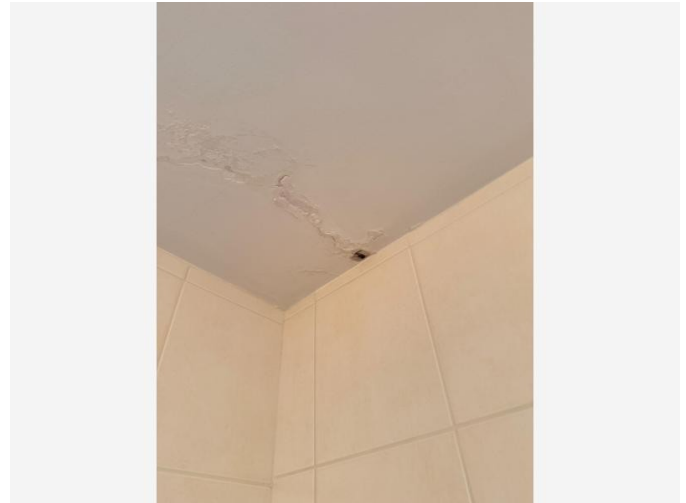
## Fiche 11: Pleisterwerk plafonds

Geen asbest

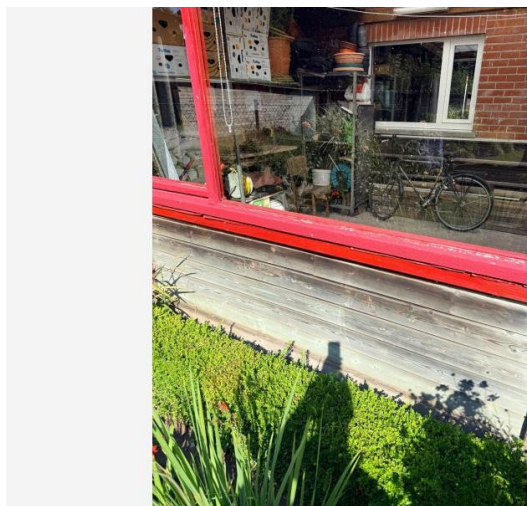
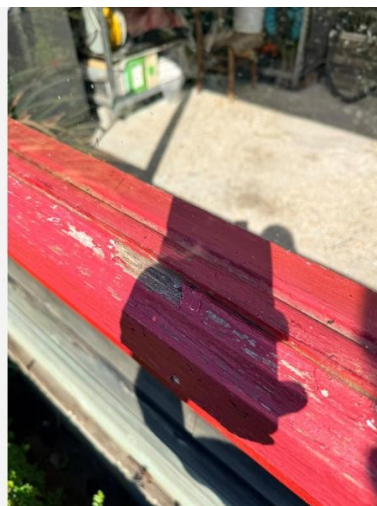
## Fiche 12: Mastiek

Geen asbest

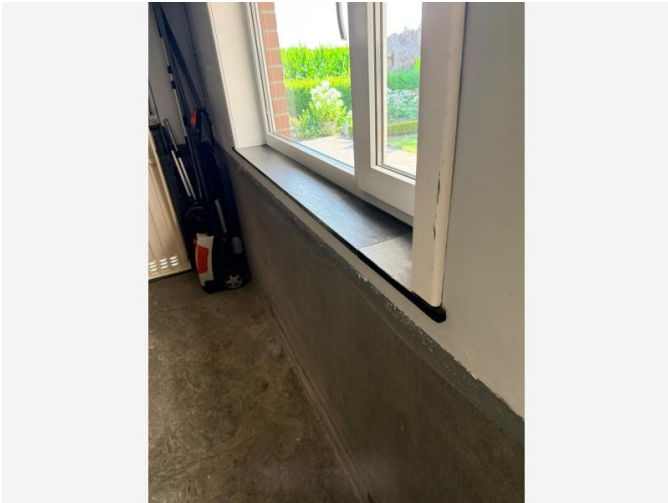
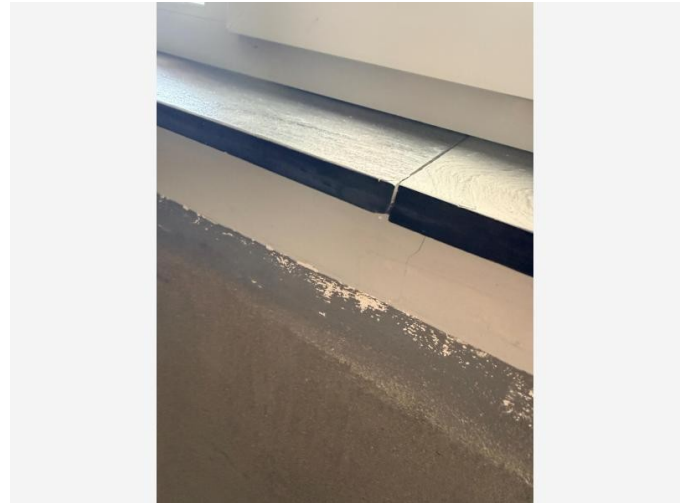
## Fiche 13: Vensterbank type massal

Geen asbest

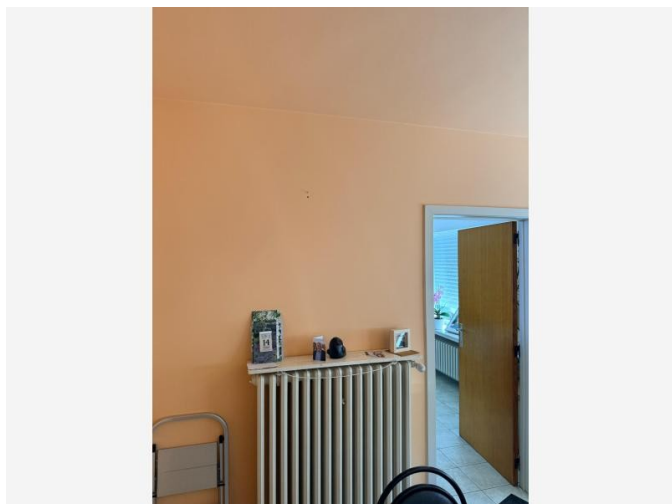
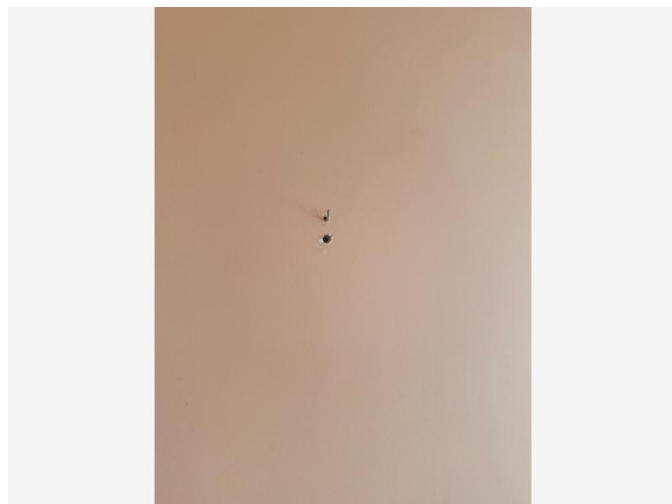
## Fiche 14: Pleisterwerk wanden

Geen asbest

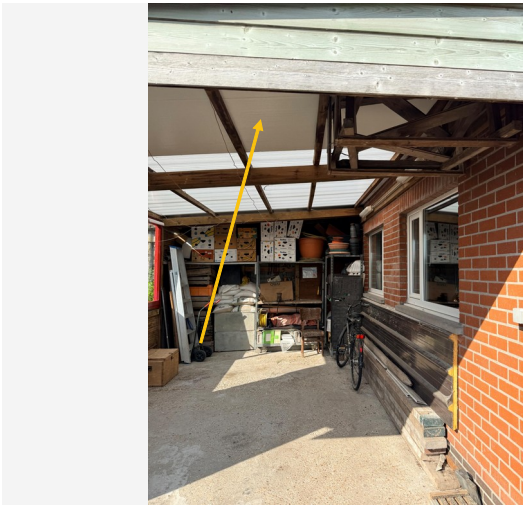
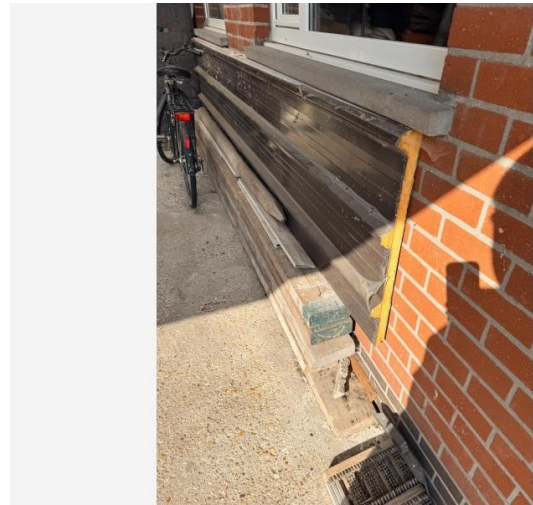
## Fiche 18: Dakbedekking bestaande uit stalen/metalen of kunststof platen

| Beschrijving | Notitie | Terug te vinden op plannen |
|---|---|---|
| Fiche 18: Dakbedekking bestaande uit stalen/metalen of kunststof platen | De dakbedekking is niet-asbestverdacht. | Plan 2.4: Bijgebouw dakenplan<br>Plan 3.2: Tuinhuis dakenplan |
