# Asbestinventarisatetest

K. Verbruggenstraat 29, 2870 Puurs-Sint-Amands

Attestnummer : 20260317-000126.000

**Niet-asbestveilig**

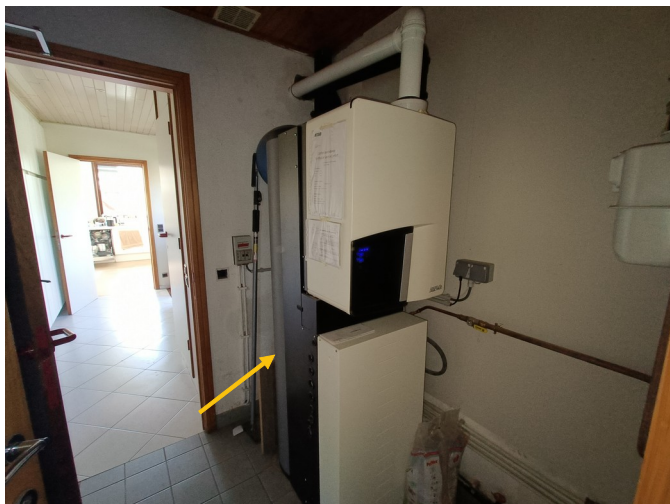
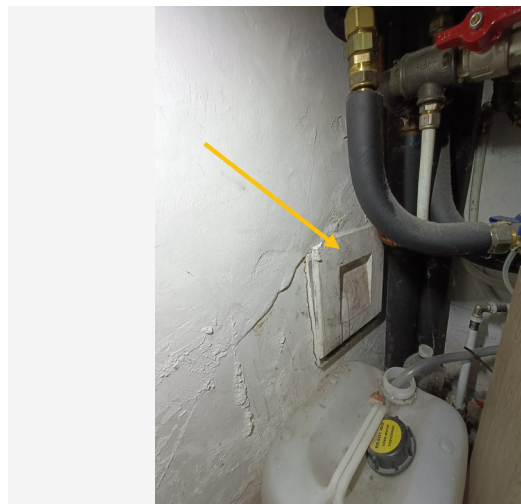
| Eindbeoordeling materiaalrisico | Verhoogd materiaalrisico en/of verhoogde kans op vezelvrijgave |
| Opmerking | De toepassing vertoont een matige graad van verwerking ten gevolge van leeftijd, weersinvloeden en gebruik. |

| Toestand van het materiaal | Matig beschadigd, matig verweerd |

| # | Type | Referentie | Resultaat |
|---|---|---|---|
| 1.1 | Puntmonster | A1-5.1 | Chrysotiel |

| Beschrijving | Roetschuif/inspectieluik |
| Opmerking | <p>Asbestverdachte vezelcement roetschuif/inspectieluik gesitueerd in de schouw van de cv-ketel.</p> <p>De vermelde oppervlakten, hoeveelheden, lengtes, volumes, maten en gewichten vormen een loutere schatting op basis van visuele inspectie en beschikbare (bouwkundige) informatie; en dienen uitsluitend ter indicatie en mogen niet worden gebruikt als maatstaf voor heffing. Er kan geen enkele juridische waarde aan worden ontleend, noch vormt deze informatie enige basis voor aansprakelijkheid of schadeclaims.</p> |

Verwijderen

- Verwijder dit asbestmateriaal zo snel mogelijk. Volg de toestand goed op.

- Eenvoudige handelingen: mag via doe-het-zelf of door werknemer(s) met opleidingsattest eenvoudige handelingen  
Deze toepassing kan door een aannemer die over een opleidingsattest van eenvoudige handelingen beschikt of door een particulier (doe-het-zelf), verwijderd worden indien er geen verhoogd risico op vrijgave van asbestvezels (max. concentratie  $0,01 \text{ vezels/cm}^3$  - CODEX Art. VI.3-54) ontstaat en de toepassing voorafgaand wordt gefixeerd/bevochtigd; de individuele elementen zonder machinale werktuigen en zonder breken of gooien 1 voor 1 losgemaakt worden; en ten slotte in gesloten verpakking weggevoerd worden naar een erkend afvalpunt (recyclagepark).

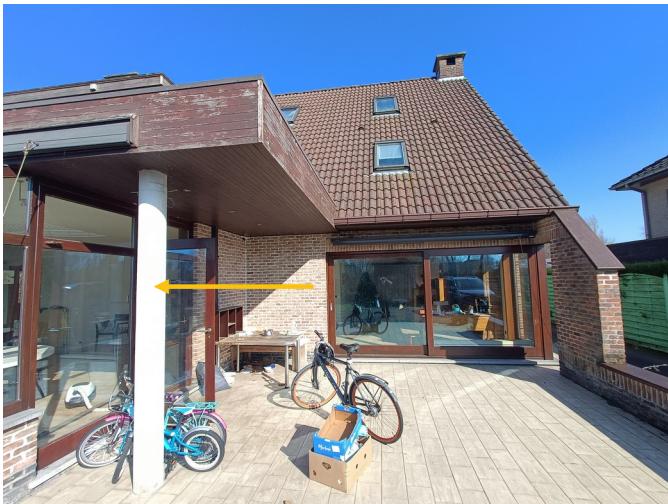
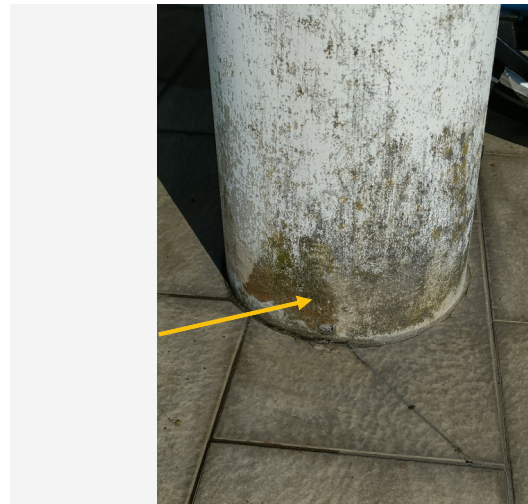
| Eindbeoordeling materiaalrisico | Verhoogd materiaalrisico en/of verhoogde kans op vezelvrijgave |
| Opmerking | De toepassing vertoont een matige graad van verwerking ten gevolge van leeftijd, weersinvloeden en gebruik. Vasthechting van korstmos aan de onderzijde. |

| Toestand van het materiaal | Matig beschadigd, matig verweerd |

| # | Type | Referentie | Resultaat |
|---|---|---|---|
| 2.1 | Puntmonster | A1-2.1 | Chrysotiel |

| Beschrijving | Vezelcement steunkolom (op het terras) |
| Opmerking | <p>Asbestverdachte vezelcement steunkolom (verloren bekisting) gesitueerd op het terras. Er werd een monster genomen aan de onderzijde.</p> <p>De vermelde oppervlakten, hoeveelheden, lengtes, volumes, maten en gewichten vormen een loutere schatting op basis van visuele inspectie en beschikbare (bouwkundige) informatie; en dienen uitsluitend ter indicatie en mogen niet worden gebruikt als maatstaf voor heffing. Er kan geen enkele juridische waarde aan worden ontleend, noch vormt deze informatie enige basis voor aansprakelijkheid of schadeclaims.</p> |

Maatregelen nemen

- Scherm in afwachting van verwijdering het asbestmateriaal af van luchtstromingen en verstoring: bijvoorbeeld door het te verpakken, te fixeren, af te dekken, signalisatie - afbakening aan te brengen, ...
- Zorg voor een veilig beheer en verwijder dit asbestmateriaal wanneer het bij werken eenvoudig bereikbaar wordt. Controleer de toestand jaarlijks op wijzigingen.

- Eenvoudige handelingen: mag via doe-het-zelf of door werknemer(s) met opleidingsattest eenvoudige handelingen  
Deze toepassing kan door een aannemer die over een opleidingsattest van eenvoudige handelingen beschikt of door een particulier (doe-het-zelf), verwijderd worden indien er geen verhoogd risico op vrijgave van asbestvezels (max. concentratie  $0,01 \text{ vezels/cm}^3$  - CODEX Art. VI.3-54) ontstaat en de toepassing voorafgaand wordt gefixeerd/bevochtigd; de individuele elementen zonder machinale werktuigen en zonder breken of gooien 1 voor 1 losgemaakt worden; en ten slotte in gesloten verpakking weggevoerd worden naar een erkend afvalpunt (recyclagepark).

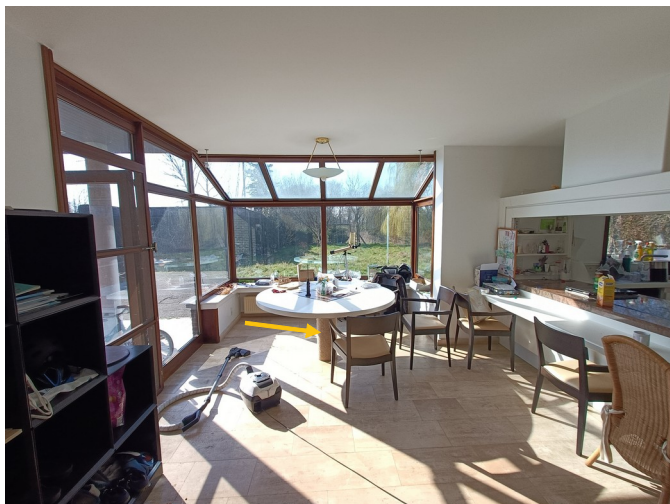
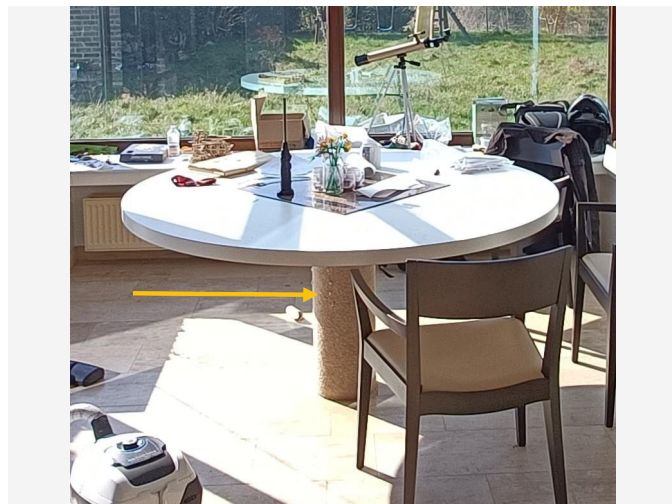
| Opmerking | <p>Asbestverdachte restant/deel van een vezelcement steunkolom (verloren bekisting) gesitueerd in de veranda/ontbijthoek en gebruikt als steunkolom van de ontbijttafel. De toepassing is gelijkaardig aan de toepassing op het terras (positief getest op Chrysotiel - zie labo analyse).</p> <p>De vermelde oppervlakten, hoeveelheden, lengtes, volumes, maten en gewichten vormen een loutere schatting op basis van visuele inspectie en beschikbare (bouwkundige) informatie; en dienen uitsluitend ter indicatie en mogen niet worden gebruikt als maatstaf voor heffing. Er kan geen enkele juridische waarde aan worden ontleend, noch vormt deze informatie enige basis voor aansprakelijkheid of schadeclaims.</p> |

- Eenvoudige handelingen: mag via doe-het-zelf of door werknemer(s) met opleidingsattest eenvoudige handelingen  
Deze toepassing kan door een aannemer die over een opleidingsattest van eenvoudige handelingen beschikt of door een particulier (doe-het-zelf), verwijderd worden indien er geen verhoogd risico op vrijgave van asbestvezels (max. concentratie  $0,01 \text{ vezels/cm}^3$  - CODEX Art. VI.3-54) ontstaat en de toepassing voorafgaand wordt gefixeerd/bevochtigd; de individuele elementen zonder machinale werktuigen en zonder breken of gooien 1 voor 1 losgemaakt worden; en ten slotte in gesloten verpakking weggevoerd worden naar een erkend afvalpunt (recyclagepark).

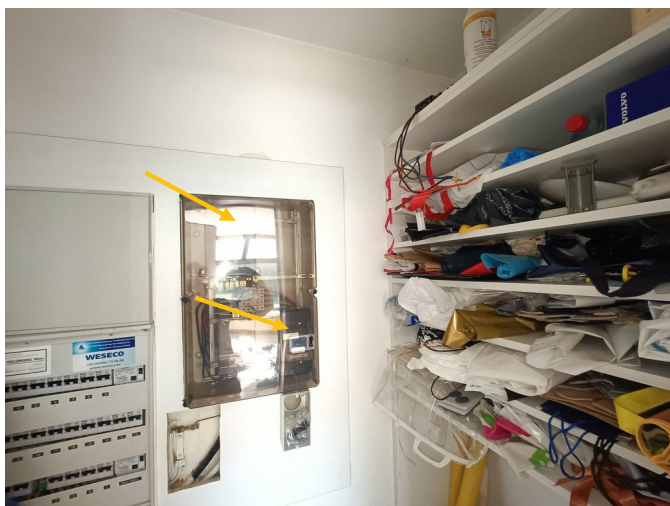
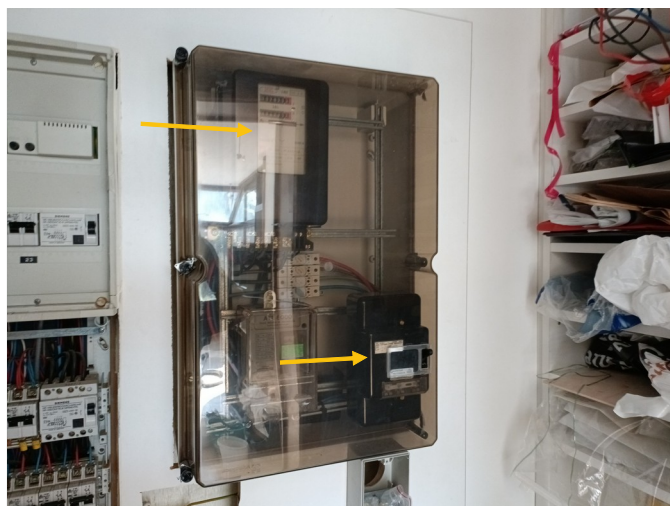
| Opmerking | <p>Asbestverdachte elektrische toepassing in Bakeliet (elektriciteitsmeter met bwj 1987) gesitueerd in bergplaats.</p> <p>De vermelde oppervlakten, hoeveelheden, lengtes, volumes, maten en gewichten vormen een loutere schatting op basis van visuele inspectie en beschikbare (bouwkundige) informatie; en dienen uitsluitend ter indicatie en mogen niet worden gebruikt als maatstaf voor heffing. Er kan geen enkele juridische waarde aan worden ontleend, noch vormt deze informatie enige basis voor aansprakelijkheid of schadeclaims.</p> |

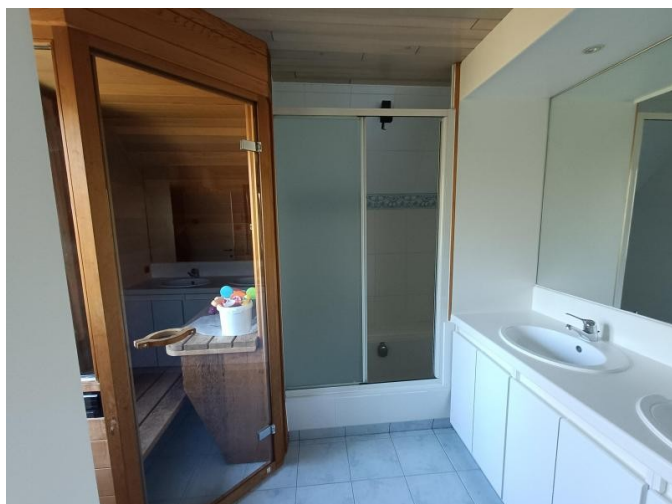
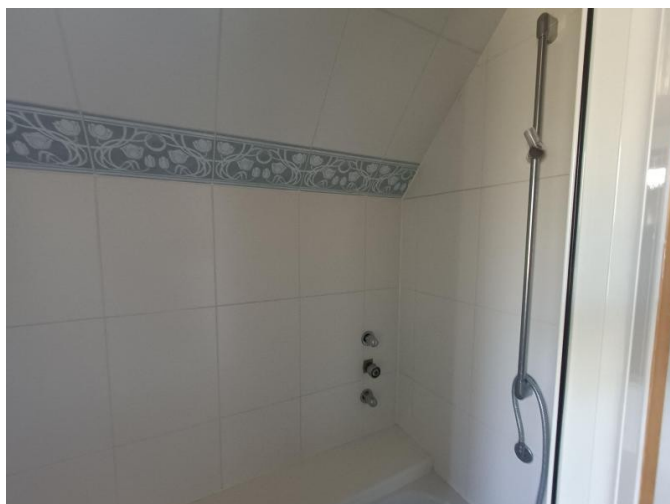
## Fiche 9: Gebruikte lijm bij de faiencetegels in de badkamer en toiletten

Advies

| Basis voor advies | Beoordeling op basis van expertise, zonder een vaststelling door de asbestdeskundige. |

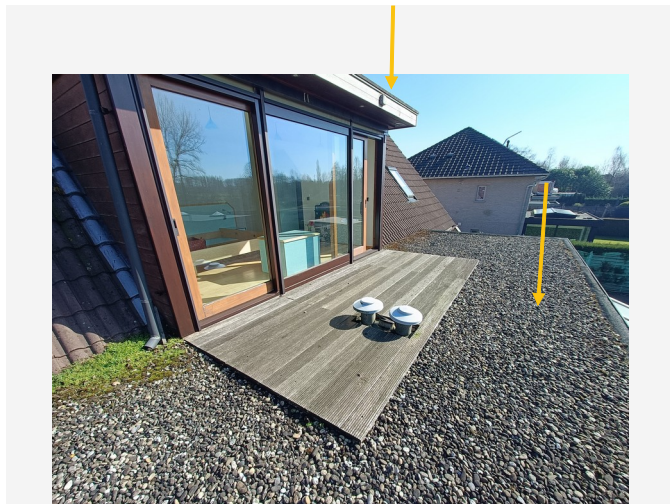
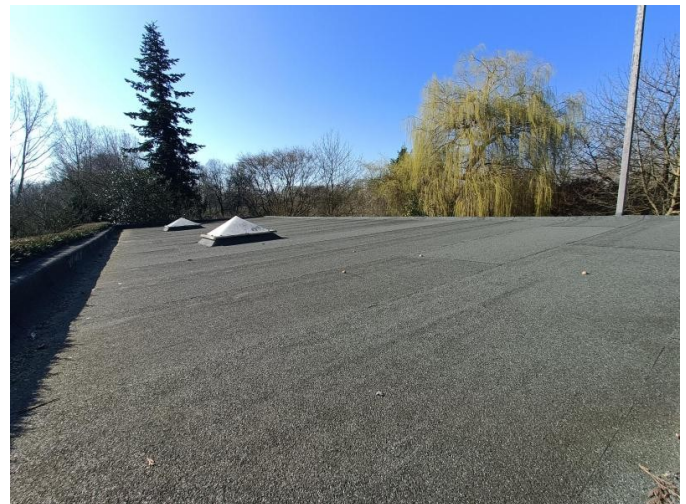
| Opmerking | <p>Asbestverdachte dakbedekking (roofing) gesitueerd op de buitenschil onderworpen aan een verplichte monstername, aanwezig op 1 of meerdere platte daken.</p> <p>Opgelet: Om de bouwfysische integriteit (waterdichtheid, luchtdichtheid) van de dakstructuur te bewaren werd enkel de zichtbare, meest bovenliggende laag ter hoogte van een overlapping bemonsterd; waarbij potentieel aanwezige, niet-waarneembare, afgeschermd onderliggende lagen niet konden worden onderzocht binnen de scope van het onderzoek. Een volledige beoordeling van het asbesthoudend karakter van dit schildeel is enkel mogelijk mits uitbreiding naar aanvullend/destructief onderzoek (optioneel).</p> <p>De vermelde oppervlakten, hoeveelheden, lengtes, volumes, maten en gewichten vormen een loutere schatting op basis van visuele inspectie en beschikbare (bouwkundige) informatie; en dienen uitsluitend ter indicatie en mogen niet worden gebruikt als maatstaf voor heffing. Er kan geen enkele juridische waarde aan worden ontleend, noch vormt deze informatie enige basis voor aansprakelijkheid of schadeclaims.</p> |

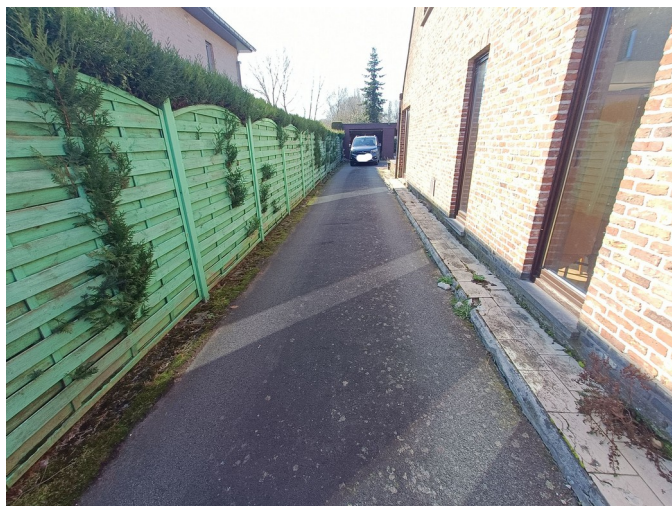
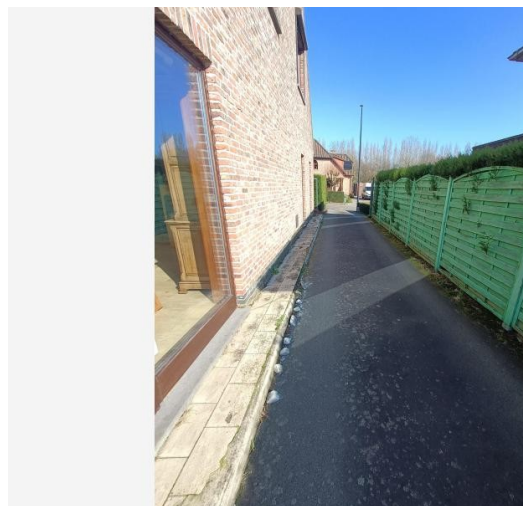
## Fiche 12: Asfaltering

Geen asbest

| Opmerking | <p>Asfaltering gesitueerd op de oprit/parking. Er werd een monster genomen aan de zijkanten (beschadiging).</p> <p>De vermelde oppervlakten, hoeveelheden, lengtes, volumes, maten en gewichten vormen een loutere schatting op basis van visuele inspectie en beschikbare (bouwkundige) informatie; en dienen uitsluitend ter indicatie en mogen niet worden gebruikt als maatstaf voor heffing. Er kan geen enkele juridische waarde aan worden ontleend, noch vormt deze informatie enige basis voor aansprakelijkheid of schadeclaims.</p> |
