# Asbestinventarisatetest

Postelsebaan 20, 2470 Retie

Attestnummer : 20260716-000330.000

Uitgegeven op : 16.07.2026

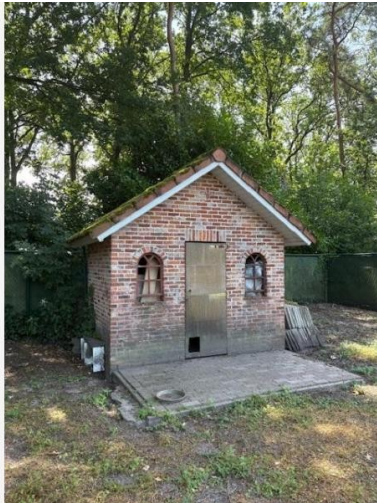
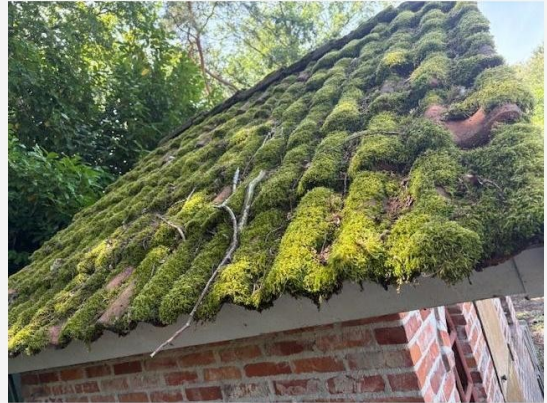
In het kippenhok zijn geen asbestverdachte materialen gevonden: stenen constructie met dak van gebakken kleipannen, bovendien is de carport gebouwd na 2001 (zie geopunt).

| Basis voor advies | De asbestdeskundige beoordeelt het materiaal als niet-asbestverdacht. |

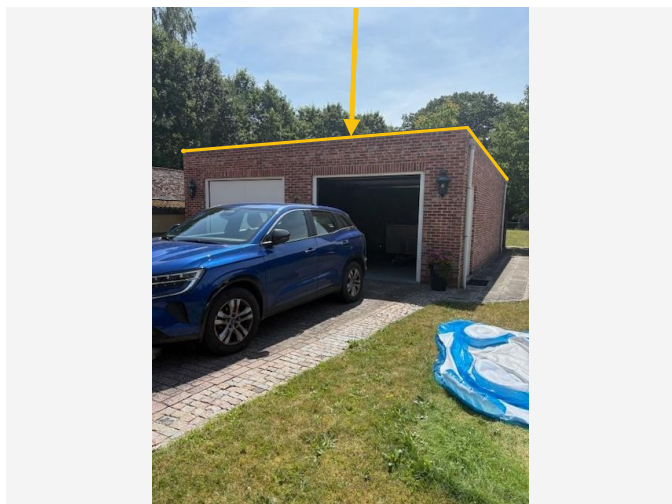
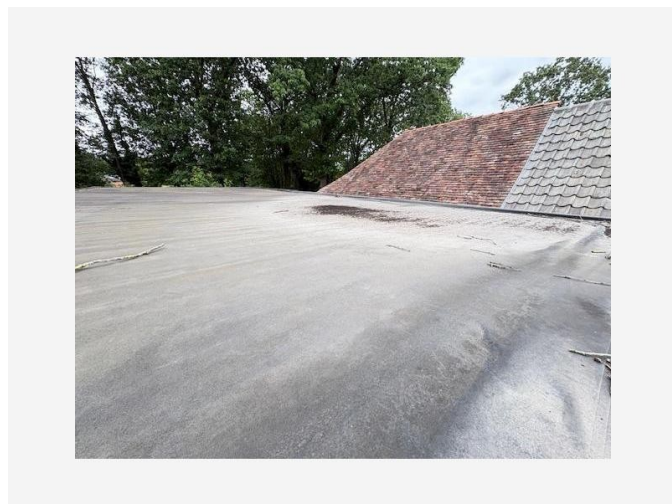
Het plat dak van de garage is afgewerkt met EPDM, een materiaal dat niet asbestverdacht is. Er is echter geen zicht op eventuele oudere dakbedekkingen die zich daaronder kunnen bevinden. Het detecteren hiervan valt onder destructief onderzoek, wat niet vereist is voor het opstellen van een attest.

| Basis voor advies | Beoordeling op basis van expertise met een vaststelling door de asbestdeskundige. |

Wees wel attent: indien werkzaamheden aan de onderste lagen of renovaties aan het dak worden uitgevoerd, bestaat de mogelijkheid dat er nog asbestverdachte onderlagen aanwezig zijn, zeker als de constructie werd opgetrokken voor 2001. Bij renovaties is het altijd aan te raden om een asbestdeskundige in te schakelen voor een destructief onderzoek van de betreffende ruimte of ruimtes.

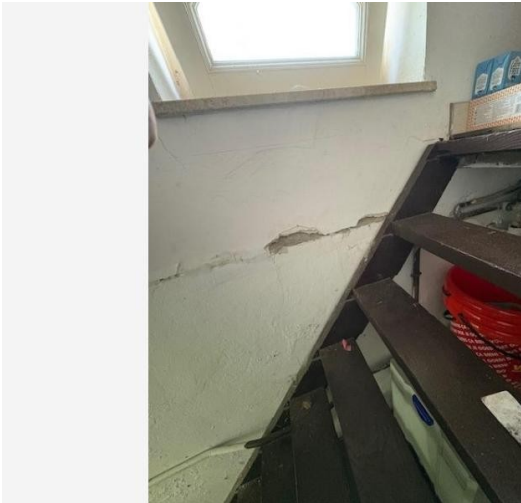
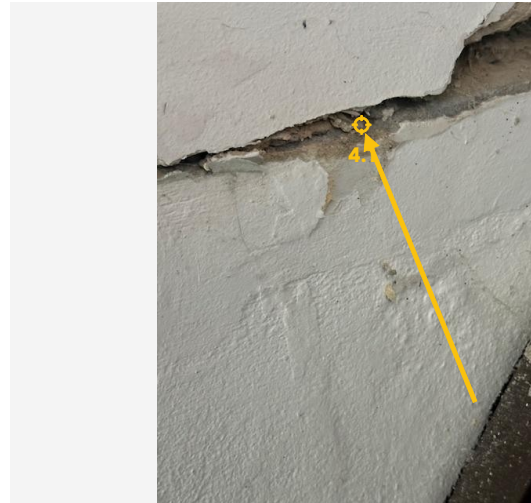
## Fiche 4: Smeerlaag in kelder

### Conclusie

Geen asbest

| # | Type | Referentie | Resultaat |
|---|---|---|---|
| 4.1 | Mengmonster | MM5 | Geen asbest |

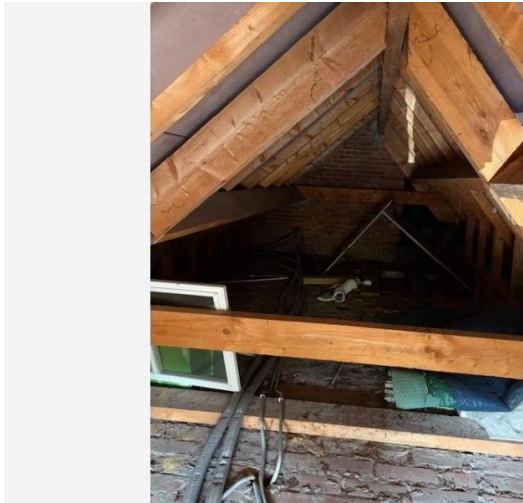
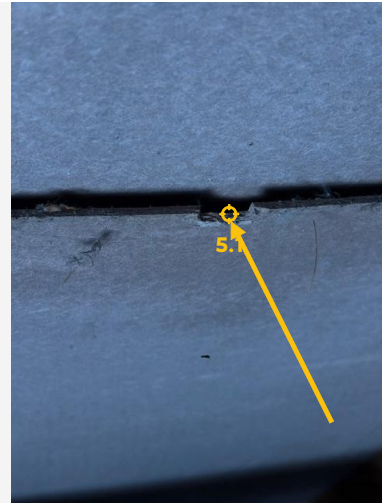
## Fiche 5: Onderdak woning (type Menuiserie)

Geen asbest

| # | Type | Referentie | Resultaat |
|---|---|---|---|
| 5.1 | Puntmonster | MM3 | Geen asbest |

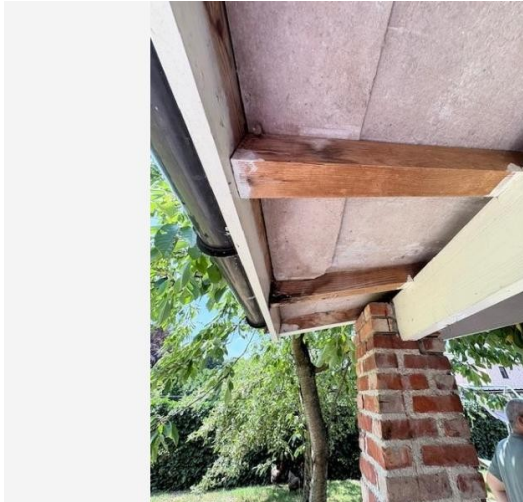
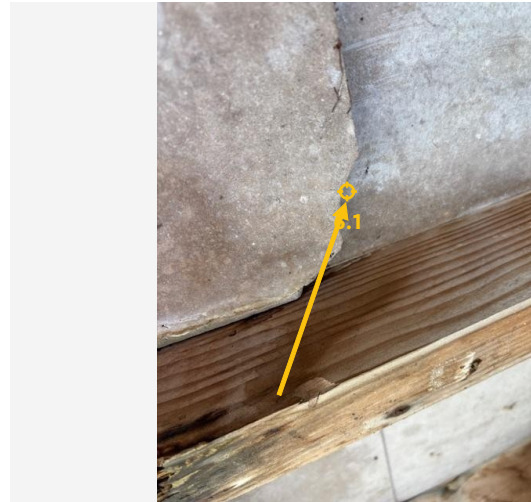
## Fiche 6: Onderdak kippenhok/garage (type Menuiserie)

Geen asbest

| # | Type | Referentie | Resultaat |
|---|---|---|---|
| 6.1 | Mengmonster | MM4 | Geen asbest |

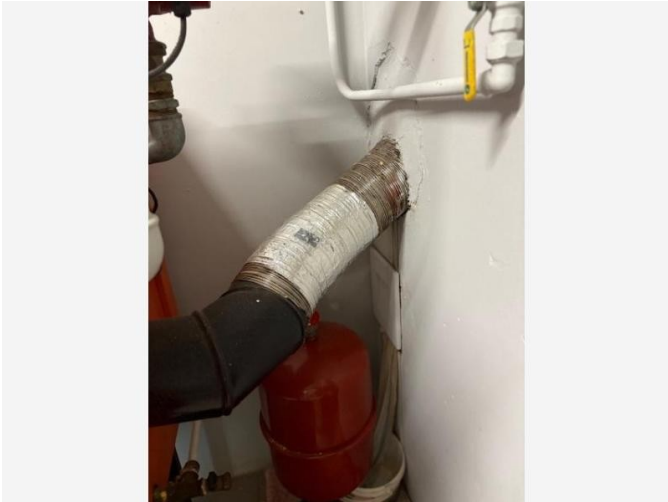
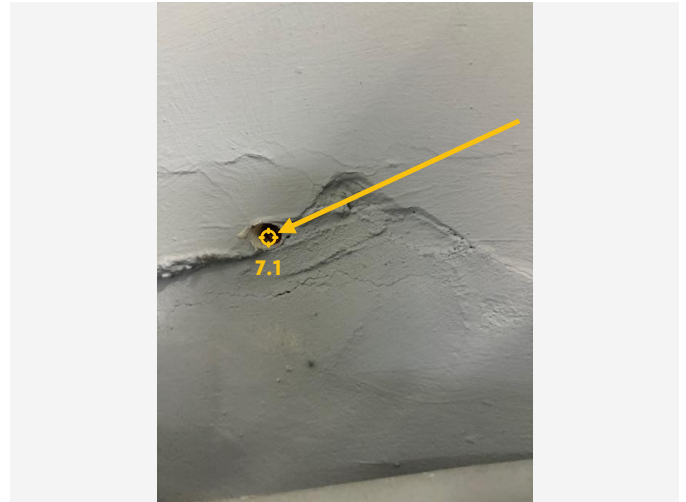
## Fiche 7: Pleisterwerk muur hall/keuken/stooklokaal/living

Geen asbest

| # | Type | Referentie | Resultaat |
|---|---|---|---|
| 7.1 | Mengmonster | MM1 | Geen asbest |

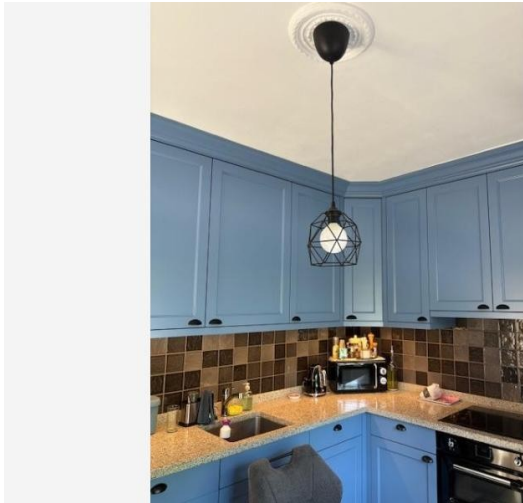
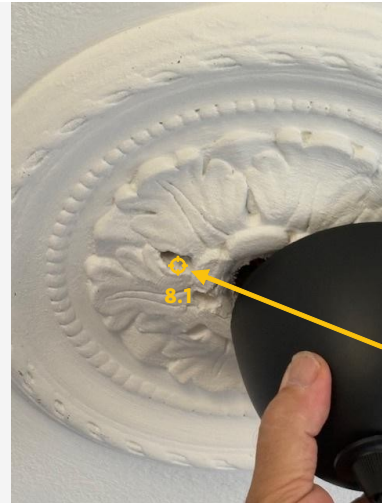
Geen asbest

| # | Type | Referentie | Resultaat |
|---|---|---|---|
| 8.1 | Mengmonster | MM2 | Geen asbest |

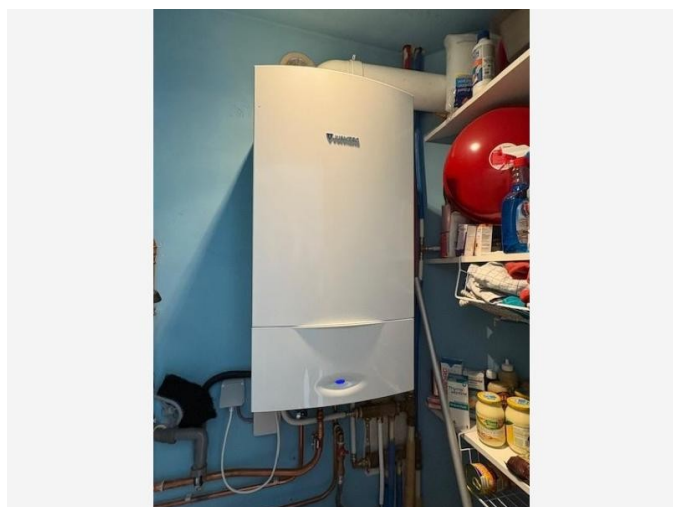
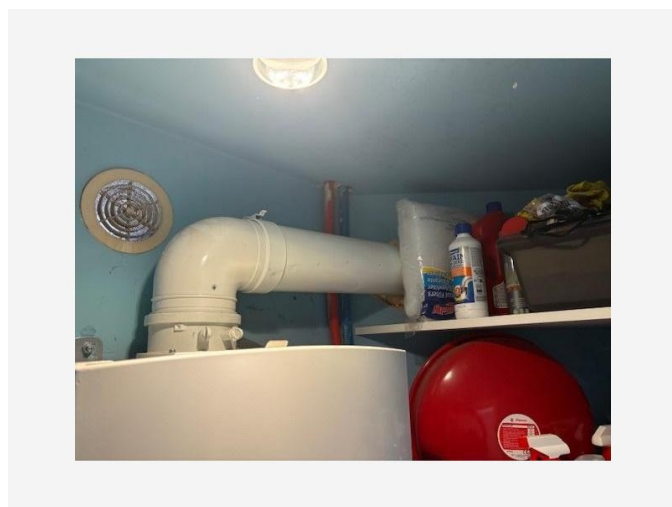
### Fiche 9: Rookgaskanaal cv ketel (niet asbestverdacht)

| Beschrijving | Notitie | Terug te vinden op plannen |
|---|---|---|
| Fiche 9: Rookgaskanaal cv ketel (niet asbestverdacht) | Het rookgaskanaal is niet asbestverdacht, het is een concentrische buis die van de CV ketel naar buiten leidt. | - |

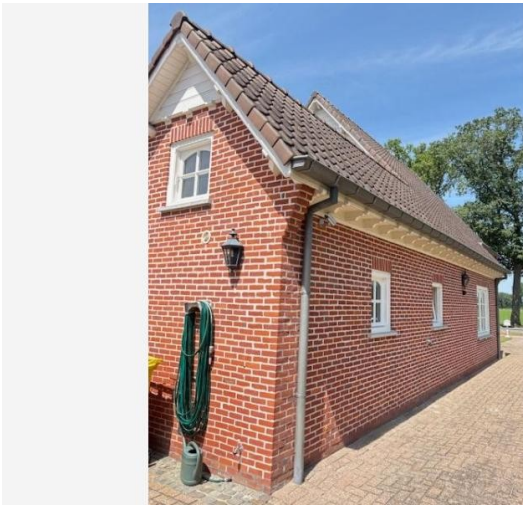
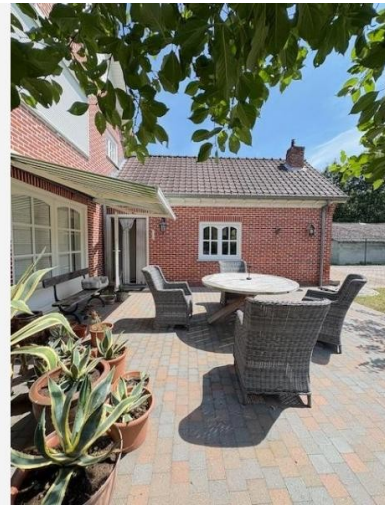
## Fiche 10: Dakbedekking hoofdgebouw in dakpannen (niet verdacht)

| Beschrijving | Notitie | Terug te vinden op plannen |
|---|---|---|
| Fiche 10: Dakbedekking hoofdgebouw in dakpannen (niet verdacht) | De dakbedekking is niet-asbestverdacht: het zijn bruine gebakken kleipannen. | Plan 1.7: dakplan kopie |

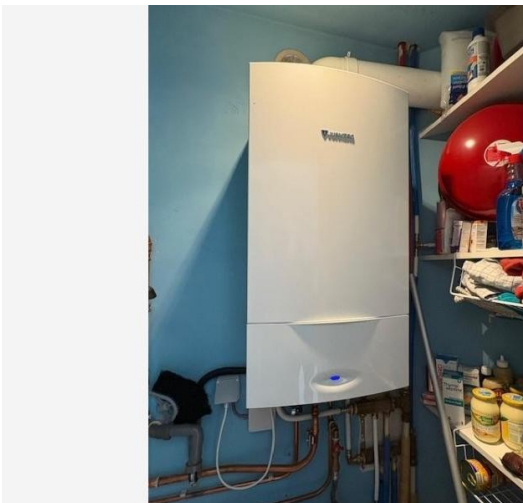
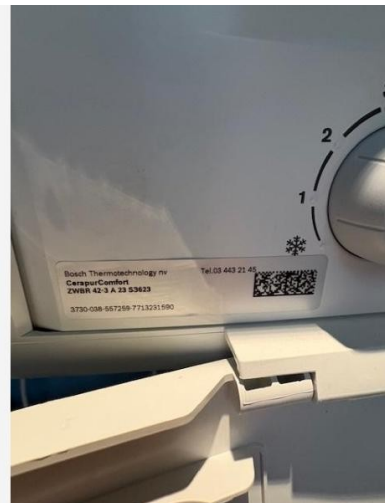
## Fiche 11: Stookketel/brander in stookkelder

| Beschrijving | Notitie | Terug te vinden op plannen |
|---|---|---|
| Fiche 11: Stookketel/brander in stookkelder | Tijdens onze inspectie hebben we een bouwjaar kunnen achterhalen van de stookketel: 2019 dus niet-asbestverdacht. Wij als deskundigen mogen geen toestellen demonteren om verdachte toepassingen op te sporen. | Plan 1.2: gelijkvloers plan |

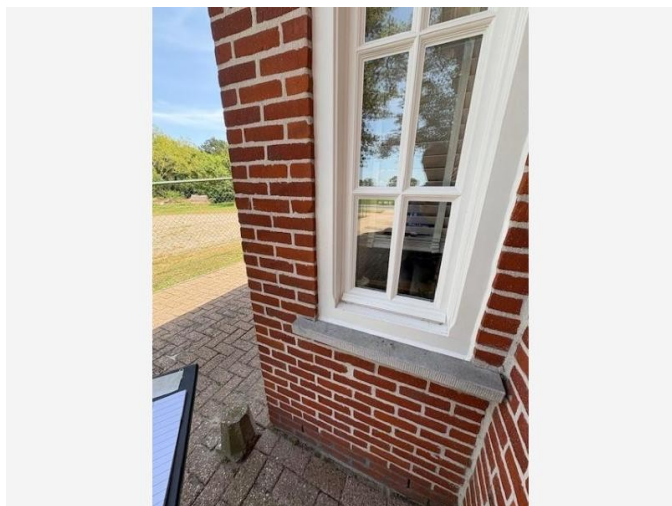
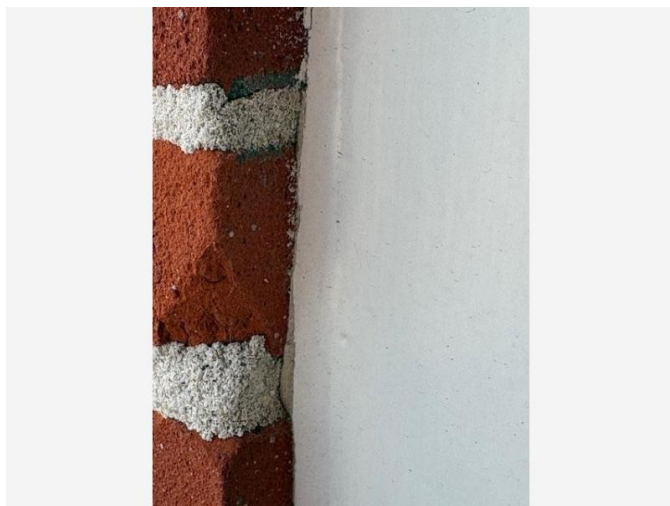
### Fiche 13: Asbestverdachte mastiek (niet aanwezig)

| Beschrijving | Notitie | Terug te vinden op plannen |
|---|---|---|
| Fiche 13: Asbestverdachte mastiek (niet aanwezig) | Er is geen asbestverdacht afdichtingsmateriaal aanwezig aan alle ramen en buitendeuren. | - |
