# Asbestinventarisatetest

Molenweg 50, 3530 Houthalen-Helchteren

Attestnummer : 20260718-000040.000

Uitgegeven op : 18.07.2026

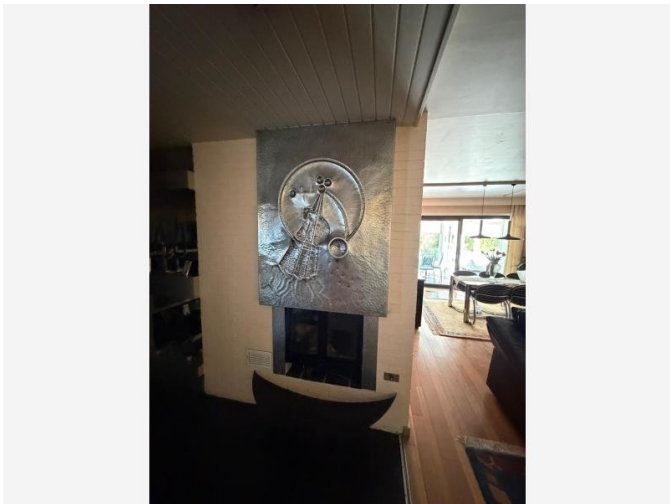
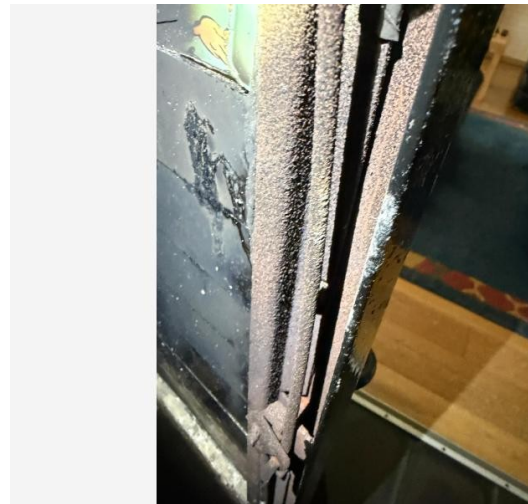
Het asbestmateriaal valt onder de mijlpaal van 2034.

**Dringend verwijderen**

| Eindbeoordeling materiaalarisico | Hoog materiaalarisico en/of hoge kans op vezelvrijgave |

| Gebondenheid | Categorie 3: niet-hechtgebonden met weinig of geen matrix |
| Asbestsoort (vezeltype) | Crocidoliet aanwezig |
| Asbestconcentratie | Hoog ( $\geq 50\%$ ) |
| Afschermingsgraad van het gehele materiaal | Geheel of deels vrij aan binnenluchtstromen |
| Toestand van het materiaal | Matig beschadigd, matig verweerd |

| Opmerking | asbestkoord aan de binnekant van de kacheldeur |

- Zorg voor een veilig beheer. Vermijd het beschadigen van het asbestmateriaal. Controleer de toestand jaarlijks op wijzigingen.
- Verwijder dit asbestmateriaal zo snel mogelijk. Volg de toestand goed op.
- Voer bijkomende staalname(s) uit.

- Eenvoudige handelingen: mag via doe-het-zelf of door werknemer(s) met opleidingsattest eenvoudige handelingen  
<https://ovam.vlaanderen.be/wie-mag-wat-verwijderen>  
voorzorgmaatregelen: mondmasker, handschoenen, bril, aangepaste kledij  
correct afvoeren naar aan asbeststortplaats.

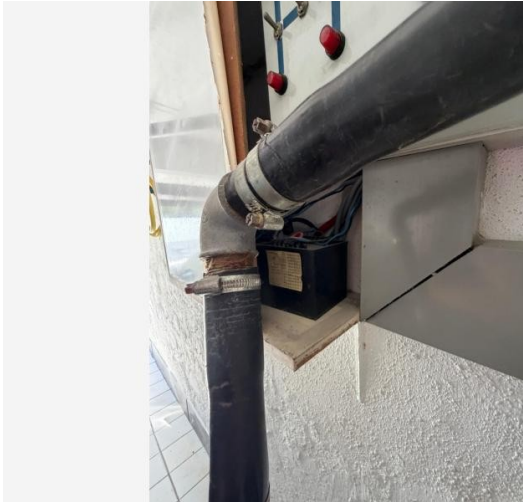
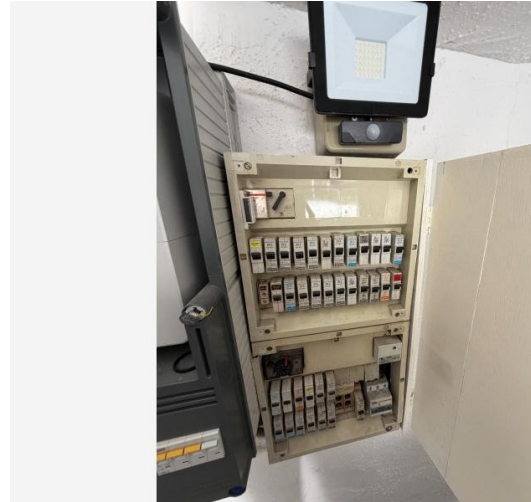
## Fiche 2: Bakeliet/zekeringen (elektriciteit toepassingen)

Het asbestmateriaal valt onder de mijlpaal van 2040.

Verwijderen

| Eindbeoordeling materiaalrisico | Verhoogd materiaalrisico en/of verhoogde kans op vezelvrijgave |

| Gebondenheid | Categorie 1: hechtgebonden in oorsprong |
| Asbestsoort (vezeltype) | Crocidoliet aanwezig |
| Asbestconcentratie | Laag (< 50%) |
| Afschermingsgraad van het gehele materiaal | Geheel of deels vrij aan de binnenlucht, maar geen contact met binnenluchtstromen |
| Toestand van het materiaal | Licht beschadigd, licht verweerd. Intacte calciumsilicaatplaat of materiaal met categorie 3-gebondenheid |

| Opmerking | Betrekking op alle zwart of bruine plastic omkasting van elektrische toepassingen, zekeringskasten, de zekeringen kunnen ook een asbestplastic bevatten of aan de binnenkant enkele asbesttoepassingen hebben. bij onderhoud of vervanging steeds als geheel verwijderen niet breken. |

- Zorg voor een veilig beheer. Vermijd het beschadigen van het asbestmateriaal. Controleer de toestand jaarlijks op wijzigingen.

- Eenvoudige handelingen: mag via doe-het-zelf of door werknemer(s) met opleidingsattest eenvoudige handelingen  
<https://ovam.vlaanderen.be/wie-mag-wat-verwijderen>

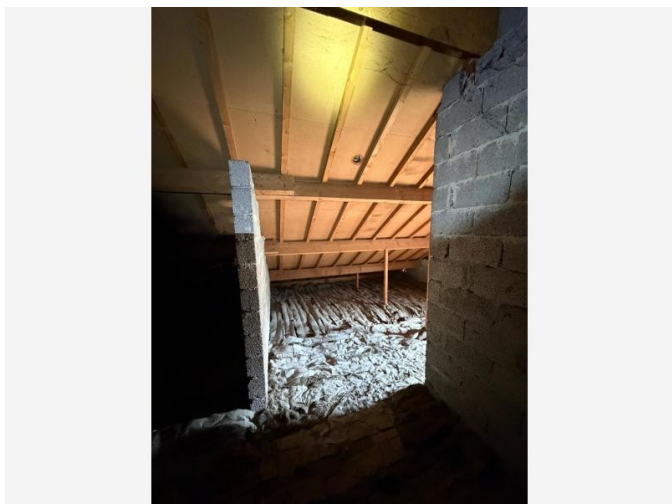
**Reden:** Er is geen volledige risicobeoordeling mogelijk

**Uitleg van de asbestdeskundige:** de zolder is afgewerkt met houtvezelplaten.

we zien twee kleine opening zonder asbestverdacht materiaal (ijzeren shingels). we kunnen echter geen uitspraak doen over het volledige onderdak daarvoor kan er eventueel een destructief onderzoek gebeuren waarbij de houtvezelplaten worden weggenomen om een totaal zicht te krijgen op het onderdak. het asbestattest is een visuele controle.

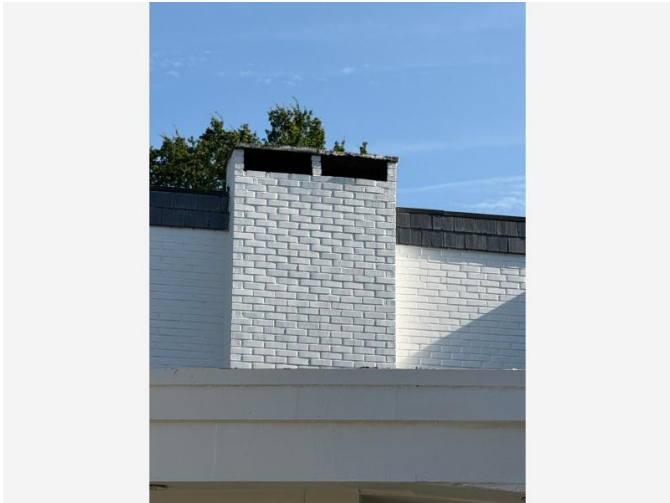
**Reden:** Er is geen volledige risicobeoordeling mogelijk

**Uitleg van de asbestdeskundige:** schouwen op het platdak en in de woning zijn slechts gedeeltelijk inspecteerbaar. geen mogelijkheid om bij een normale visuele controle de totale schouwdoorgang te inspecteren. eventueel mogelijk met een hoogtewerker.

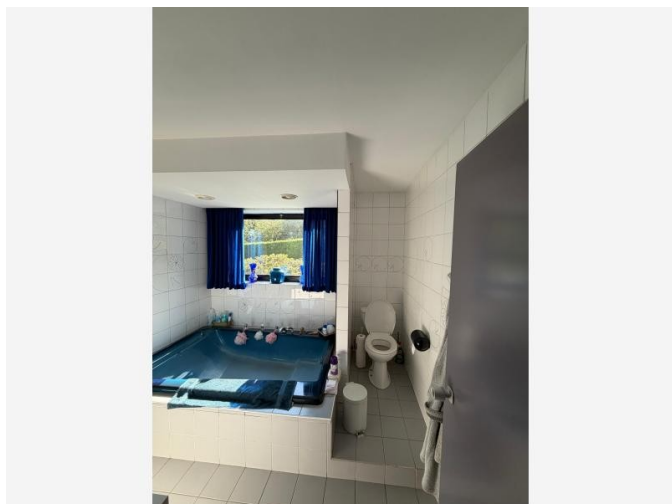
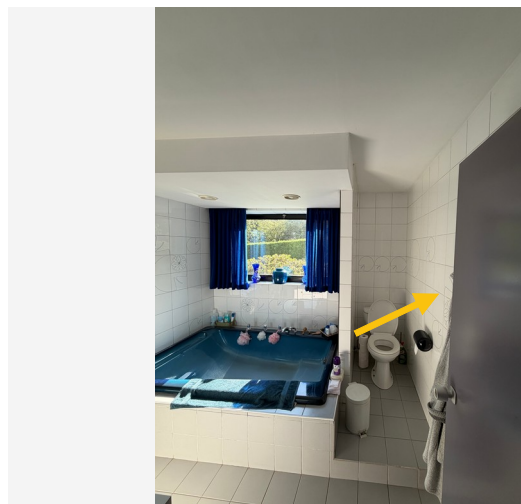
faience tegels worden standaard opgenomen in het attest. zowel de tegels als de lijm werden in sommige gevallen vanuit een asbesttoepassing gemaakt. bij verwijdering of renovatie best verder te onderzoeken of correct afvoeren.

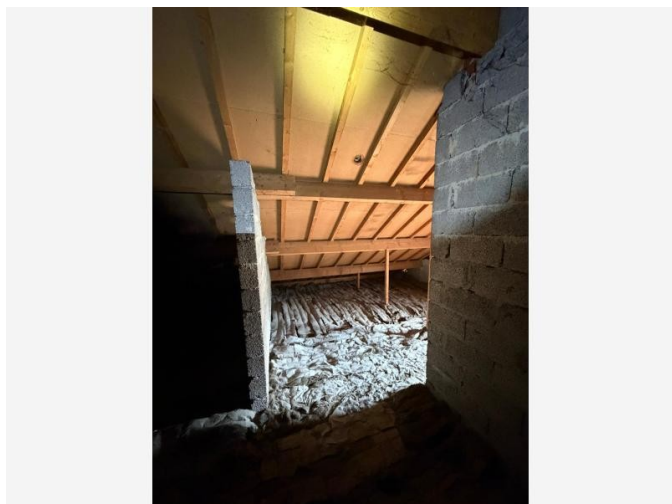
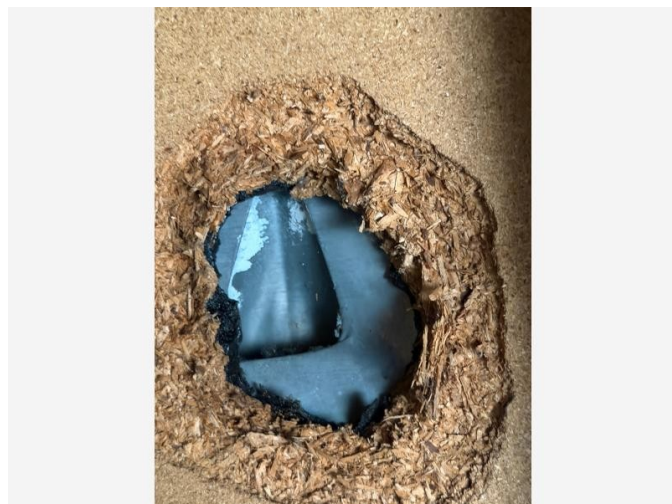
inspectie via zolderruimte.

Houtvezel onderdakplaten. bij twee openingen zien we ook een ijzer-legering / platen. ijzeren shingels.

Andere onderdak inspecties zijn niet mogelijk bij een visuele controle.

Bij renovaties steeds waakzaam zijn en eventueel een bijkomend destructief onderzoek laten uitvoeren.

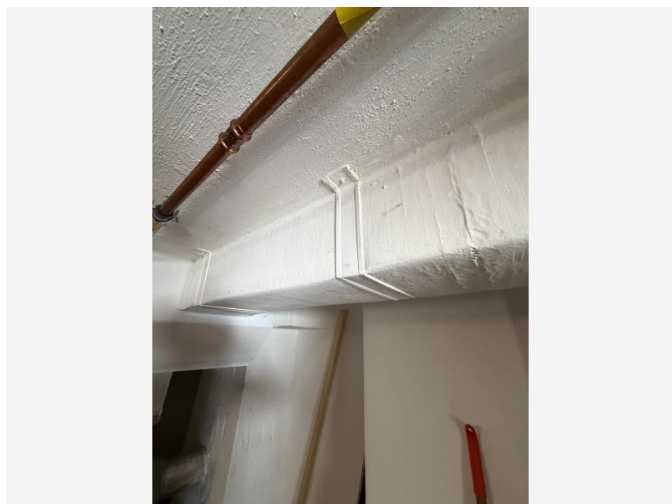
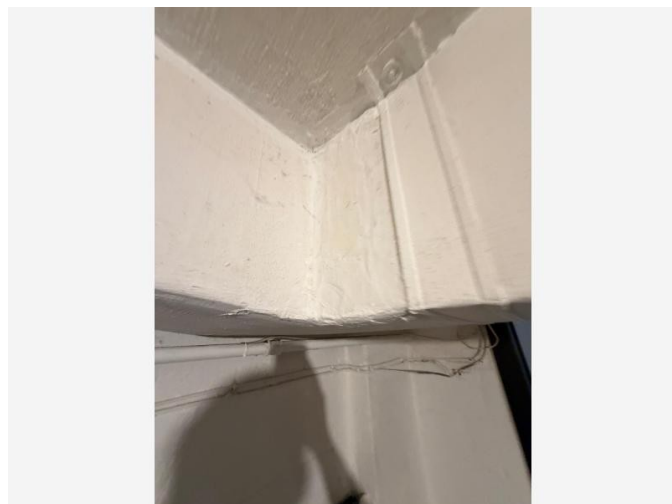
ventilatiekokers in de kelder omringd met een zachte isolatie piepschuim, wit geschilderd. (visuele controle)

binnenkant kan niet worden geïnspecteerd, Bij verwijdering steeds waakzaam zijn eventueel een bijkomend destructief onderzoek aanvragen met bijkomende stalen indien twijfel.

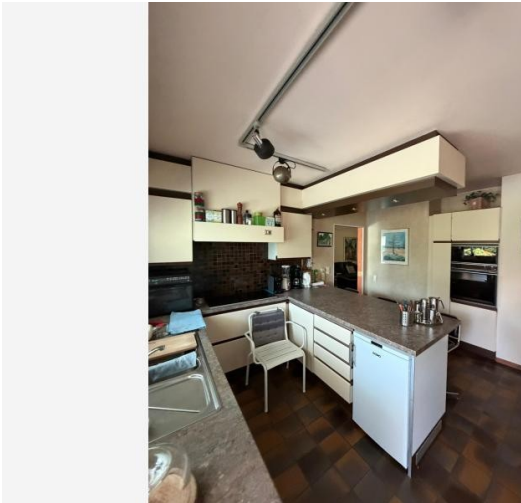
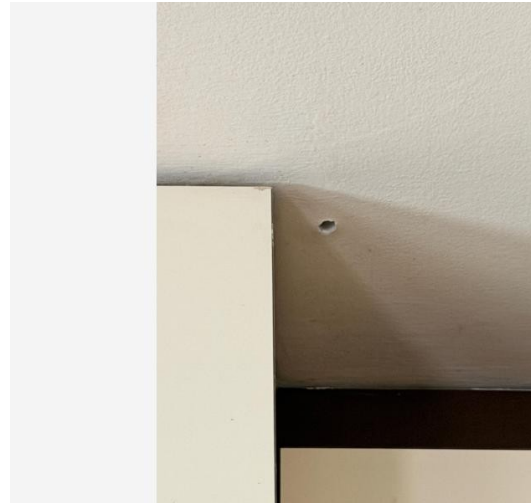
## Fiche 8: Pleisterwerk plafonds

Geen asbest

| # | Type | Referentie | Resultaat |
|---|---|---|---|
| 8.1 | Mengmonster | P2 | Geen asbest |

| Opmerking | mengstaaal van verschillende locaties: keuken en slaapkamer. geen pleisterwerk aan de plafonds van de trappenhal, technische ruimte<br>oppervlakte indicatief (schatting) |

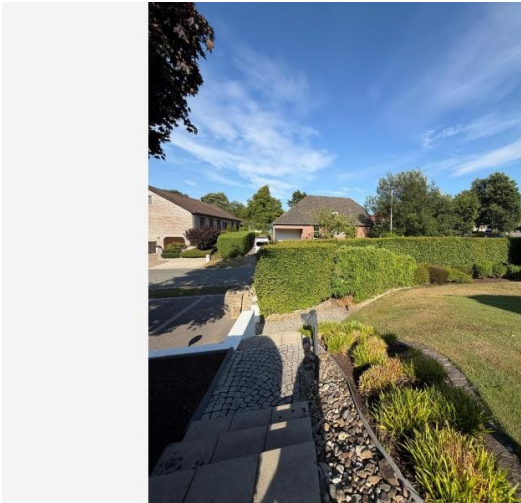
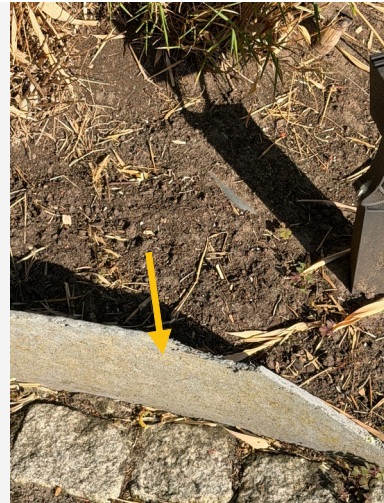
## Fiche 9: afboording tuin

Geen asbest

| # | Type | Referentie | Resultaat |
|---|---|---|---|
| 9.1 | Puntmonster | A | Geen asbest |

| Opmerking | afboording in voor en achtertuin, vijver tussen beplating. |

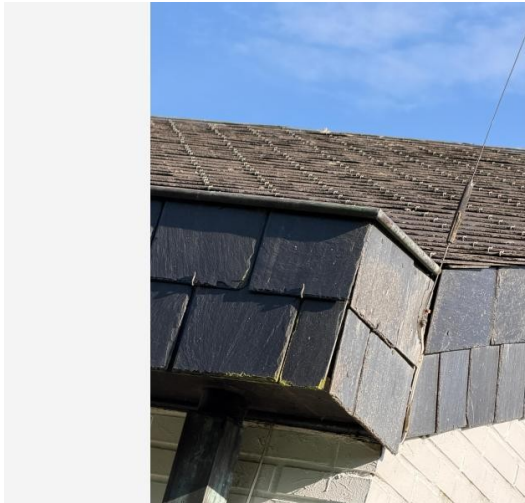
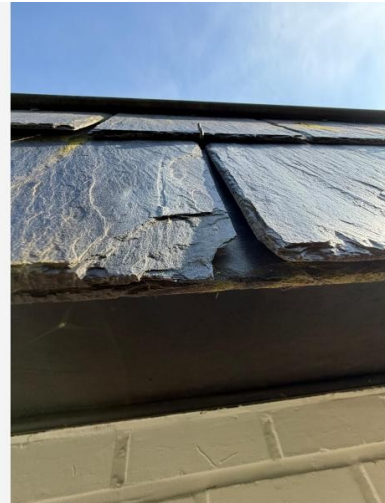
## Fiche 10: - Dakbedekking - natuurleien

Geen asbest

| # | Type | Referentie | Resultaat |
|---|---|---|---|
| 10.1 | Puntmonster | L | Geen asbest |

| Opmerking | oppervlakte indicatief (schatting)<br>natuurleien op uitzicht en werd bevestigd met een labo analyse |

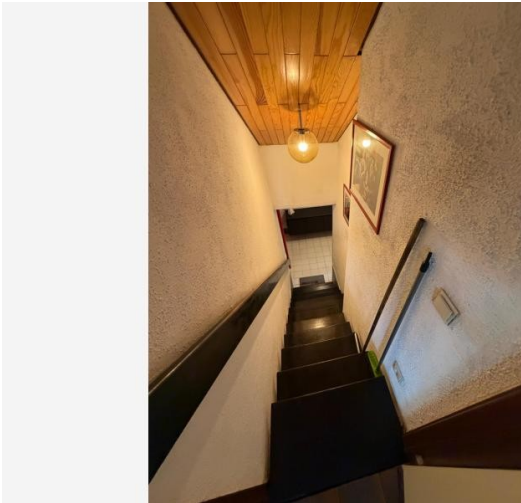
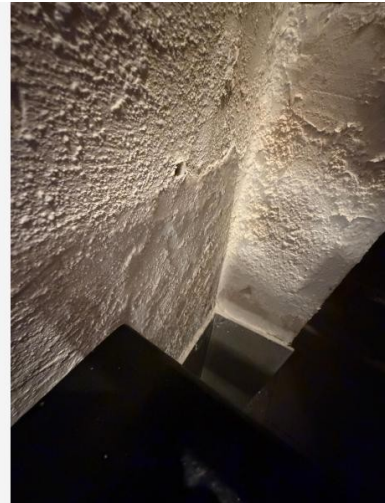
## Fiche 11: Pleisterwerk muren

Geen asbest

| # | Type | Referentie | Resultaat |
|---|---|---|---|
| 11.1 | Mengmonster | P1 | Geen asbest |

| Opmerking | Mengstaal op verschillende locaties.<br>oppervlakte indicatief (schatting) |

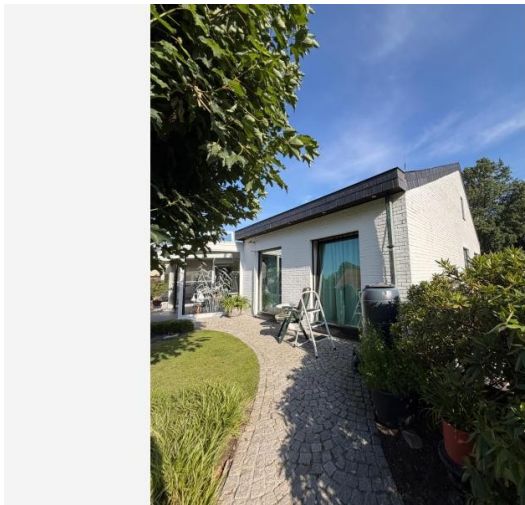
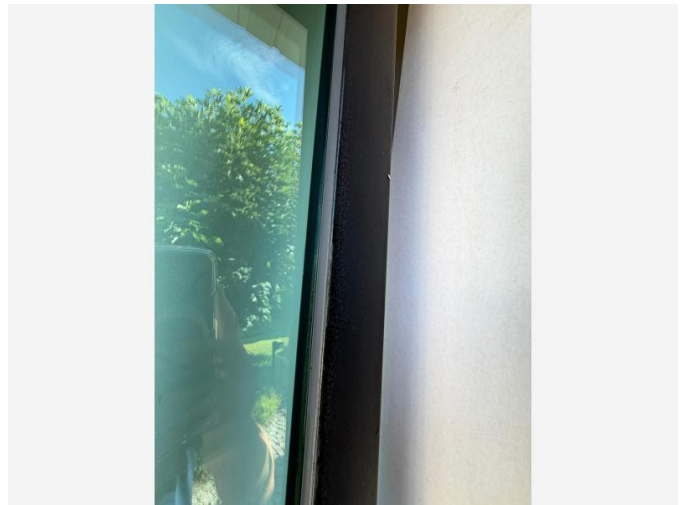
### Fiche 12: Mastiek - niet asbestverdacht

| Beschrijving | Notitie | Terug te vinden op plannen |
|---|---|---|
| Fiche 12: Mastiek - niet asbestverdacht | soepele mastiek, niet asbestverdacht. | - |
