# Asbestinventarisatattest

Fonteinstraat 139/0501, 3000 Leuven

Attestnummer : 20260622-000271.000

Uitgegeven op : 22.06.2026

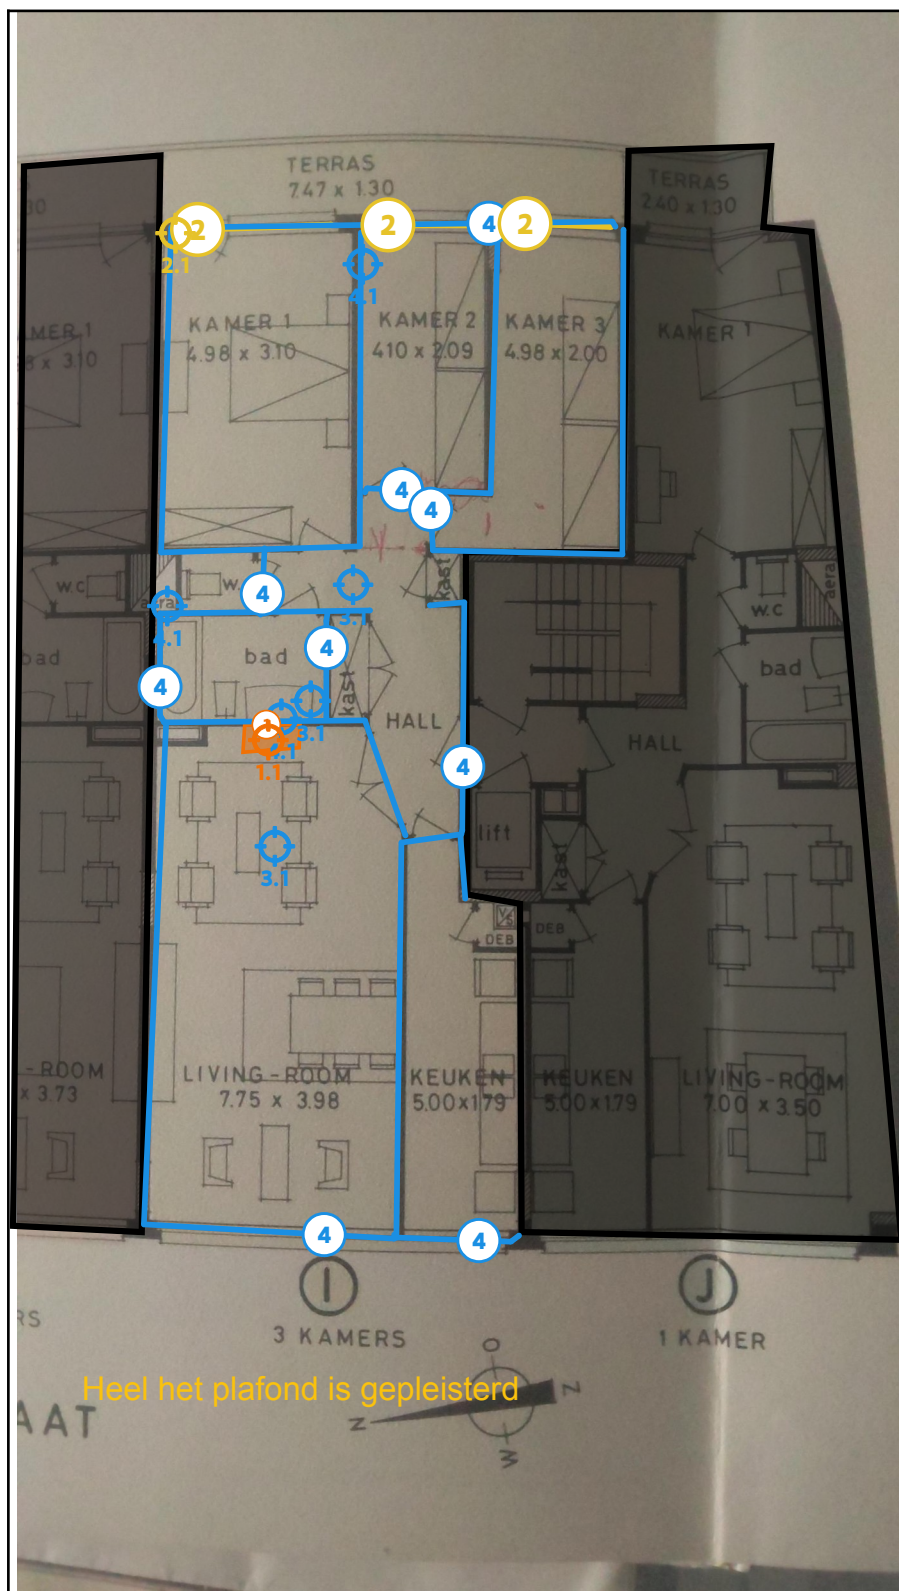
## Plan 1.2: Verdiep 5 bus 0501

| 1. Kachelplaat | Asbestmateriaal | Verwijderen |
| 2. Mastiek (asbestverdacht) | Asbestmateriaal | Zorgvuldig beheren |

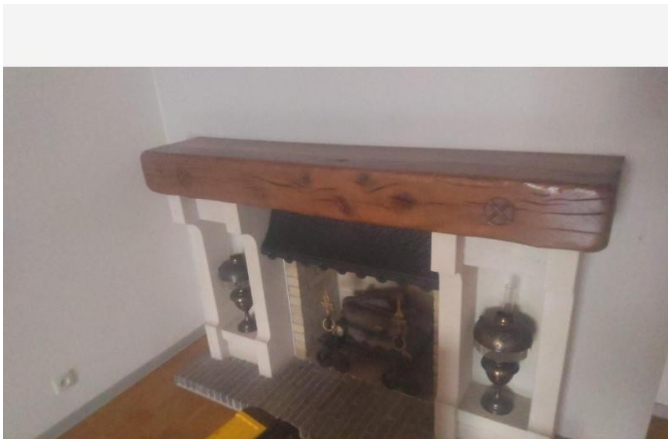
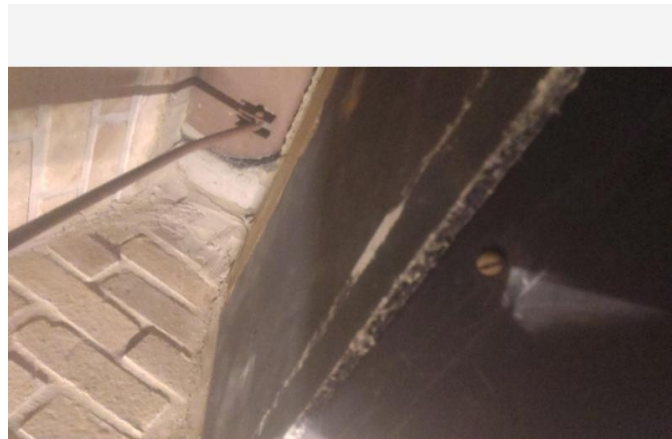
| Fiche 1: Kachelplaat..... | 11 |

| Eindbeoordeling materiaalrisico | Verhoogd materiaalrisico en/of verhoogde kans op vezelvrijgave |

| Gebondenheid | Categorie 2: niet-hechtgebonden met matrix |
| Asbestsoort (vezeltype) | Amfibool aanwezig, uitgezonderd crocidoliet |
| Toestand van het materiaal | Licht beschadigd, licht verweerd. Intacte calciumsilicaatplaat of materiaal met categorie 3-gebondenheid |

| # | Type | Referentie | Resultaat |
|---|---|---|---|
| 1.1 | Puntmonster | M03 | Chrysotiel, Amosiet |

| Beschrijving | Kachelplaat |
| Primaire drager | Schacht-koker (technisch) |

Verwijderen

- Verwijder dit asbestmateriaal zo snel mogelijk. Volg de toestand goed op.

- Eenvoudige handelingen: enkel door erkend asbestverwijderaar  
Deze toepassing kan enkel door een erkende asbestverwijderaar verwijderd worden omdat er hier automatisch een verhoogd risico op vrijgave van asbestvezels (max. concentratie 0,01 vezels/cm<sup>3</sup> - CODEX - Art. VI.3-54) ontstaat. (Bron: VLAREM II: 6.4.0.1 par1, par2 en par3). Een erkend asbestverwijderaar moet ingeschakeld worden voor deze toepassingen die niet (kunnen) worden verwijderd door de couveuzemethode, door hermetische zone of door de materialen beschreven in Vlarem II, art. 6.4.0.1 par2. (Bron: Leidraad bij het Inspectieprotocol)

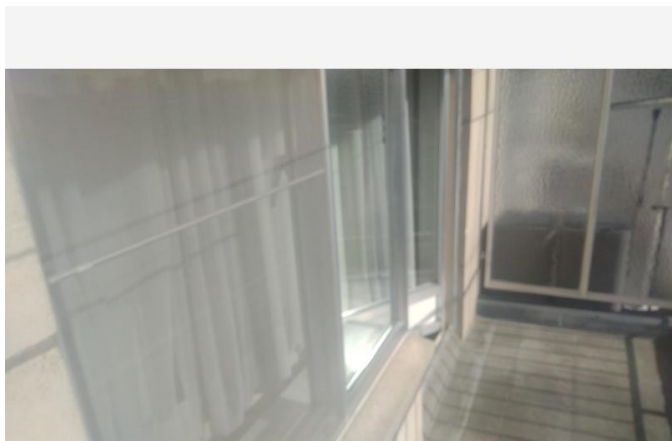
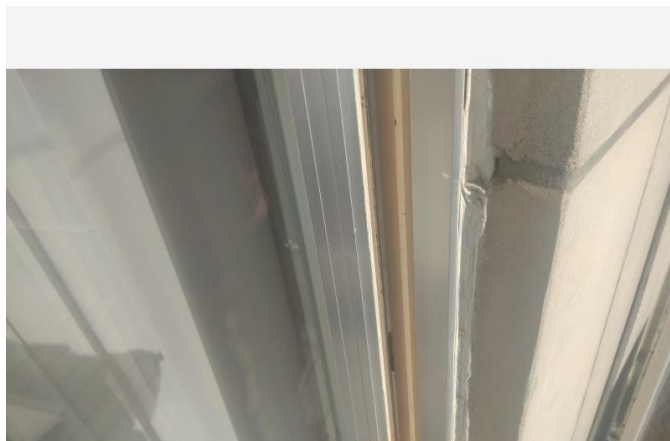
| Fiche 2: Mastiek (asbestverdacht)..... | 14 |

| Eindbeoordeling materiaalrisico | Laag materiaalrisico en/of verlaagde kans op vezelvrijgave |

| Gebondenheid | Categorie 1: hechtgebonden in oorsprong |
| Asbestsoort (vezeltype) | Alleen chrysotiel aanwezig |
| Toestand van het materiaal | Licht beschadigd, licht verweerd. Intacte calciumsilicaatplaat of materiaal met categorie 3-gebondenheid |

| # | Type | Referentie | Resultaat |
|---|---|---|---|
| 2.1 | Puntmonster | M04 | Chrysotiel |

| Beschrijving | Mastiek (asbestverdacht) |
| Primaire drager | Wandopening verticaal (raam, deur, ...) |

Zorgvuldig beheren

- Zorg voor een veilig beheer. Vermijd het beschadigen van het asbestmateriaal. Controleer de toestand jaarlijks op wijzigingen.

- Eenvoudige handelingen: mag via doe-het-zelf of door werknemer(s) met opleidingsattest eenvoudige handelingen  
Deze toepassing mag door een aannemer die over een opleidingsattest eenvoudige handelingen beschikt of door een particulier (doe-het-zelf), verwijderd worden indien er geen verhoogd risico op vrijgave van asbestvezels (max. concentratie 0,01 vezels/cm<sup>3</sup> - CODEX Art. VI.3-54) ontstaat en de toepassing voorafgaand wordt gefixeerd/bevochtigd. De individuele elementen moeten zonder machinale werktuigen (boormachine, slijpschijf, hogedrukreiniger, etc.) en zonder breken of gooien een voor een losgemaakt worden en dubbel en luchtdicht verpakt afgevoerd worden naar een erkend afvalpunt (recyclagepark). Daar moeten ze voorzichtig in de container voor asbestafval worden gelegd. Op het recyclagepark worden uitsluitend hechtgebonden asbestmaterialen aanvaard. Niet-hechtgebonden asbestmaterialen kunnen enkel bij een erkend asbestverwijderaar of asbestafvalverwerker worden aangeboden.

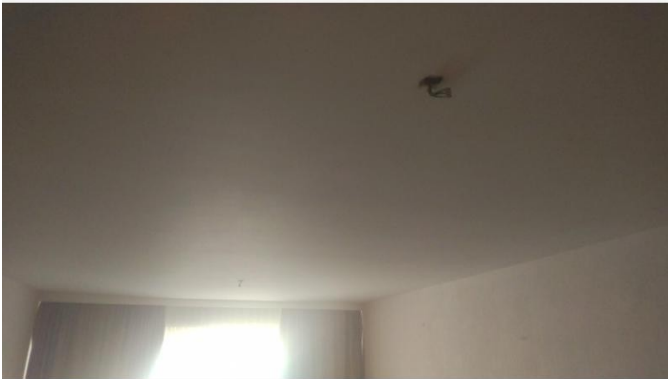
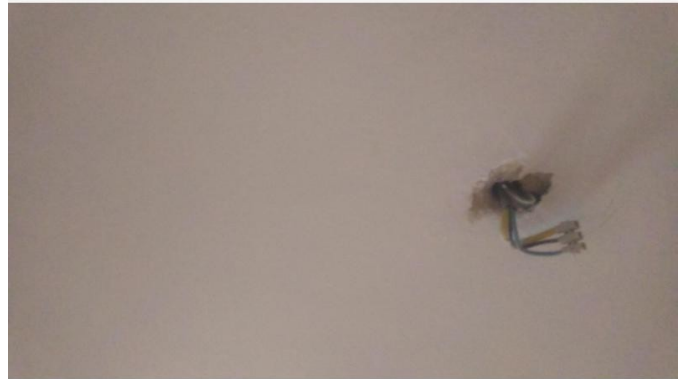
## Fiche 3: Pleisterwerk plafonds

Geen asbest

| # | Type | Referentie | Resultaat |
|---|---|---|---|
| 3.1 | Mengmonster | M02 | Geen asbest |

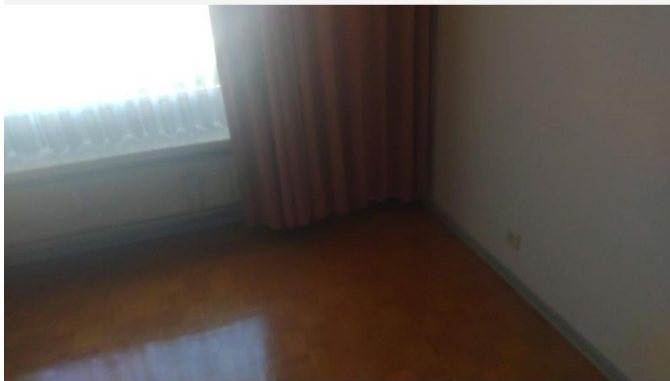
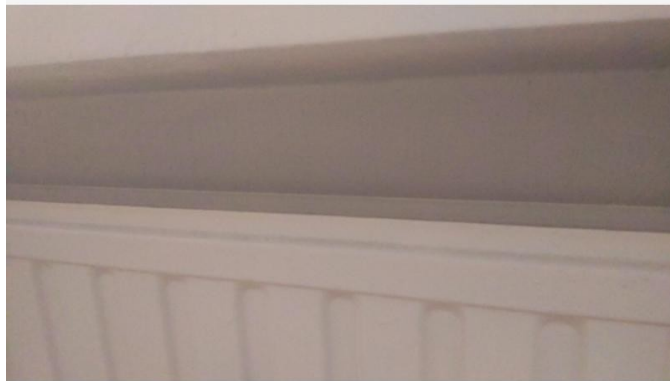
## Fiche 4: Pleisterwerk wanden

Geen asbest

| # | Type | Referentie | Resultaat |
|---|---|---|---|
| 4.1 | Mengmonster | M01 | Geen asbest |

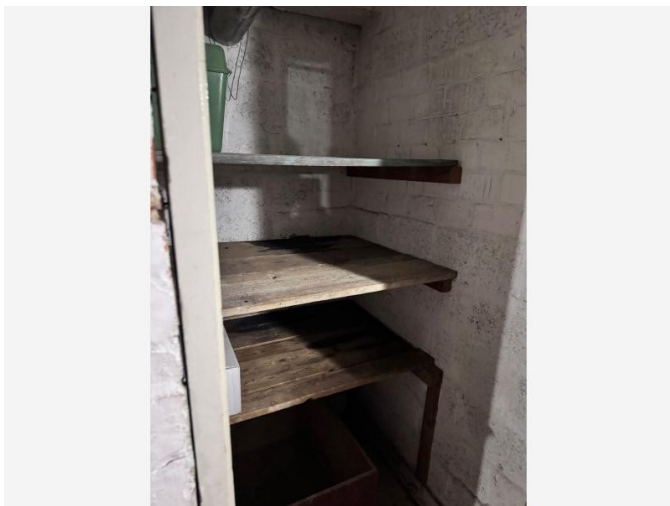
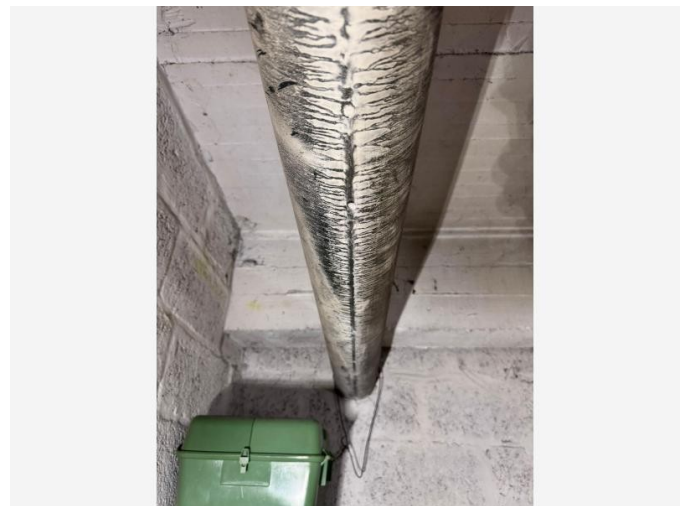
### Fiche 5: Leidingisolatie

| Beschrijving | Notitie | Terug te vinden op plannen |
|---|---|---|
| Fiche 5: Leidingisolatie | Enkel de buitenschil is waarneembaar, deze is niet asbestverdacht. In de gemeenschappelijke delen is er wel nog verdachte leidingisolatie waarneembaar waardoor er een vermoeden is dat er in de privatieve delen, onder de omkasting, ook verdachte leidingisolatie kan zitten. | - |
