Secretaris Meyerlei 55, 2170 Antwerpen

## Over dit attest

Dit asbestattest is het verslag van een uitgevoerde asbestinventarisatie op uw locatie. De belangrijkste conclusies staan gebundeld op het voorblad. Meer details over de aangetroffen asbestmaterialen, foto's, plannen en adviezen vindt u verder in het asbestattest.

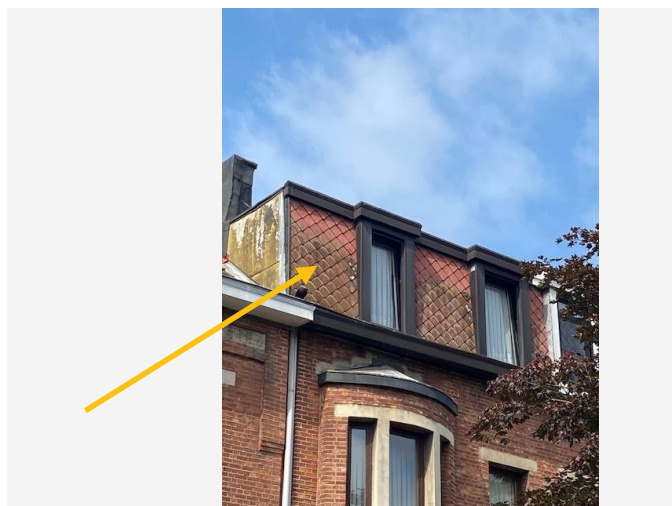
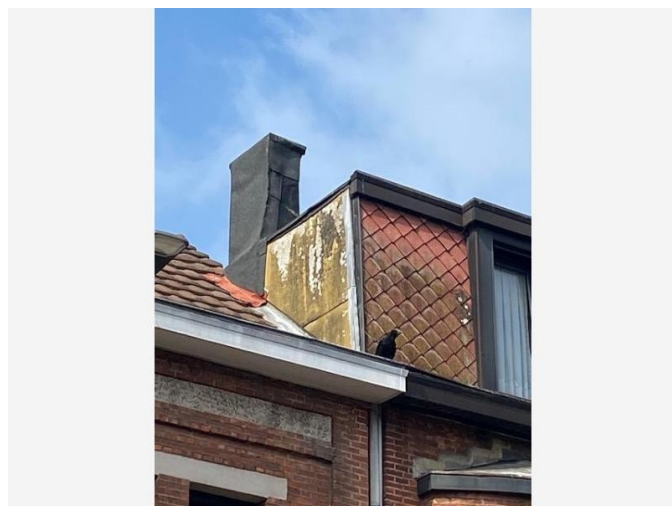
Het asbestmateriaal valt onder de mijlpaal van 2034.

Verwijderen

| Eindbeoordeling materiaalrisico | Laag materiaalrisico en/of verlaagde kans op vezelvrijgave |

| Asbestsoort (vezeltype) | Crocidoliet aanwezig |
| Toestand van het materiaal | Licht beschadigd, licht verweerd. Intacte calciumsilicaatplaat of materiaal met categorie 3-gebondenheid |

| Beschrijving | Leien voorgevel |
| Asbestmateriaal | Dak- en gevelbekleding - Lei, shingle |
| Hoeveelheid (oppervlakte - aantal) | • 5,00 m <sup>2</sup> - 1 stuk |

- Zorg voor een veilig beheer. Vermijd het beschadigen van het asbestmateriaal. Controleer de toestand jaarlijks op wijzigingen.
- Verwijder dit asbestmateriaal zo snel mogelijk. Volg de toestand goed op.

- Eenvoudige handelingen: mag via doe-het-zelf of door werknemer(s) met opleidingsattest eenvoudige handelingen  
De verwijderingsmethodiek moet gebeuren volgens de huidige wetgeving

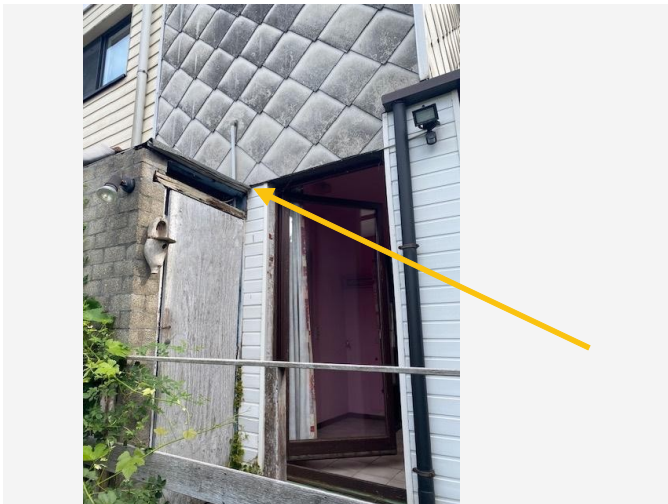
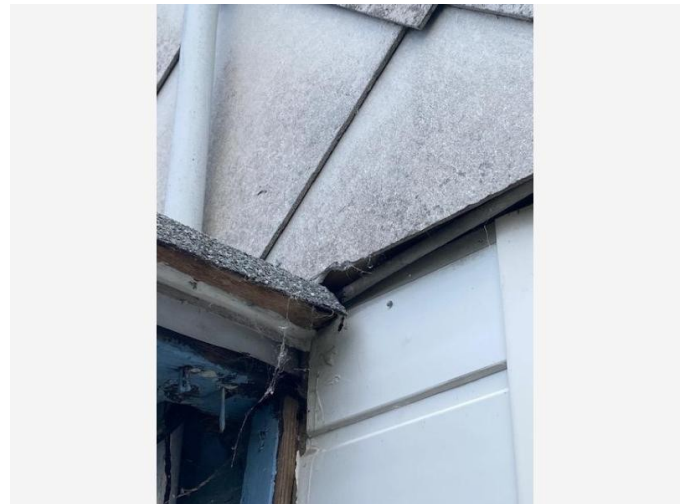
Het asbestmateriaal valt onder de mijlpaal van 2034.

Verwijderen

| Eindbeoordeling materiaalrisico | Laag materiaalrisico en/of verlaagde kans op vezelvrijgave |

| Asbestsoort (vezeltype) | Alleen chrysotiel aanwezig |
| Toestand van het materiaal | Licht beschadigd, licht verweerd. Intacte calciumsilicaatplaat of materiaal met categorie 3-gebondenheid |

| # | Type | Referentie | Resultaat |
|---|---|---|---|
| 2.1 | Puntmonster | Pm07 | Chrysotiel |

| Beschrijving | Leien achter-zijgevel |
| Hoeveelheid (oppervlakte - aantal) | • 60,00 m <sup>2</sup> - 1 stuk |

- Zorg voor een veilig beheer. Vermijd het beschadigen van het asbestmateriaal. Controleer de toestand jaarlijks op wijzigingen.
- Verwijder dit asbestmateriaal zo snel mogelijk. Volg de toestand goed op.

- Eenvoudige handelingen: mag via doe-het-zelf of door werknemer(s) met opleidingsattest eenvoudige handelingen  
De te verwijderingsmethodiek moet gebeuren volgens de huidige wetgeving

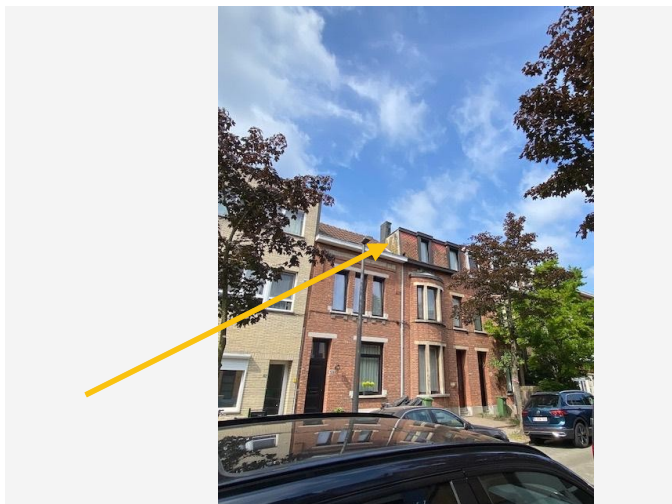
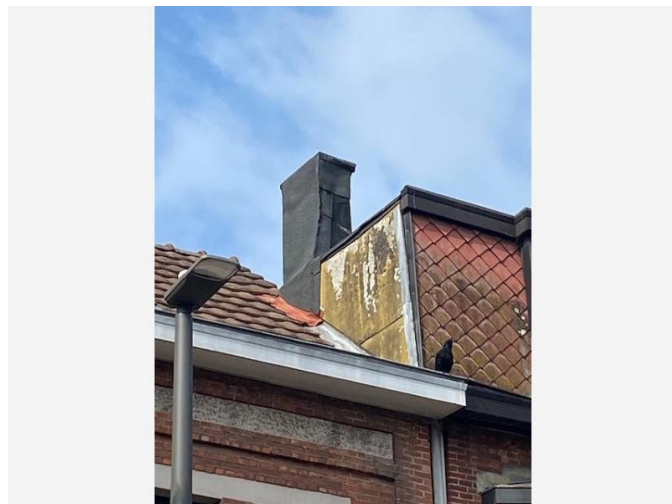
Het asbestmateriaal valt onder de mijlpaal van 2040.

Zorgvuldig beheren

| Eindbeoordeling materiaalrisico | Laag materiaalrisico en/of verlaagde kans op vezelvrijgave |

| Asbestsoort (vezeltype) | Crocidoliet aanwezig |
| Toestand van het materiaal | Licht beschadigd, licht verweerd. Intacte calciumsilicaatplaat of materiaal met categorie 3-gebondenheid |

| Beschrijving | Plaat linkergevel |
| Asbestmateriaal | Dak- en gevelbekleding - Plaat |

- Zorg voor een veilig beheer. Vermijd het beschadigen van het asbestmateriaal. Controleer de toestand jaarlijks op wijzigingen.
- Verwijder dit asbestmateriaal zo snel mogelijk. Volg de toestand goed op.
- Hemelwater dat afspoelt van asbestcement daken of gevels kan asbestdeeltjes bevatten. Gebruik het enkel voor gesloten circuits (bv. spoelen toiletten). Reinig na het vervangen van het dak of de gevel de dakgoten en regenwaterput of -ton om asbesthoudend sediment of slib te verwijderen
- Voer bijkomende staalname(s) uit.

- Eenvoudige handelingen: mag via doe-het-zelf of door werknemer(s) met opleidingsattest eenvoudige handelingen  
De te verwijderingsmethodiek moet gebeuren volgens de huidige wetgeving

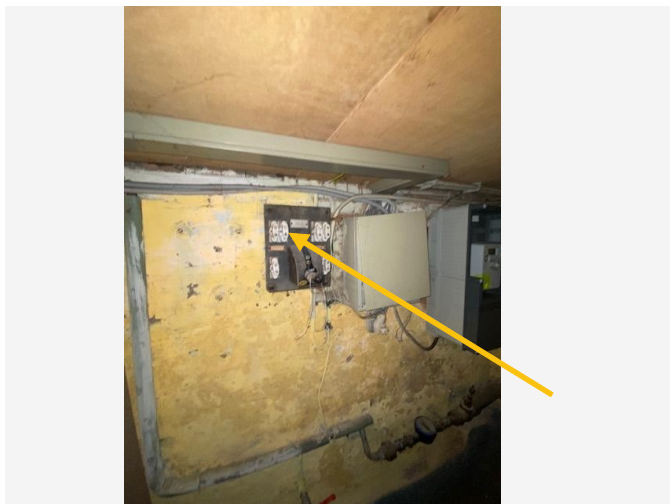
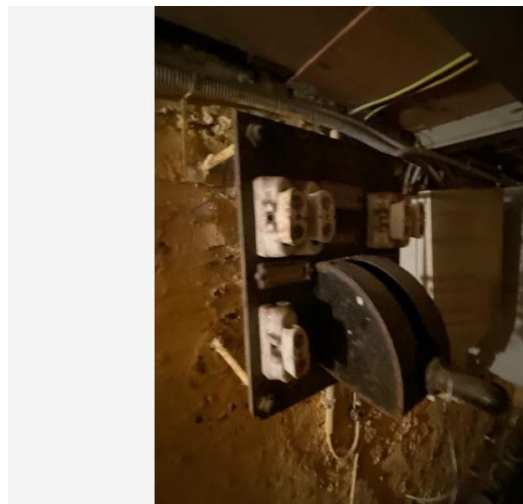
Het asbestmateriaal valt onder de mijlpaal van 2040.

Zorgvuldig beheren

- Zorg voor een veilig beheer. Vermijd het beschadigen van het asbestmateriaal. Controleer de toestand jaarlijks op wijzigingen.
- Verwijder dit asbestmateriaal zo snel mogelijk. Volg de toestand goed op.
- Voer bijkomende staalname(s) uit.

- Eenvoudige handelingen: mag via doe-het-zelf of door werknemer(s) met opleidingsattest eenvoudige handelingen  
De verwijderingsmethodiek moet gebeuren volgens de huidige wetgeving

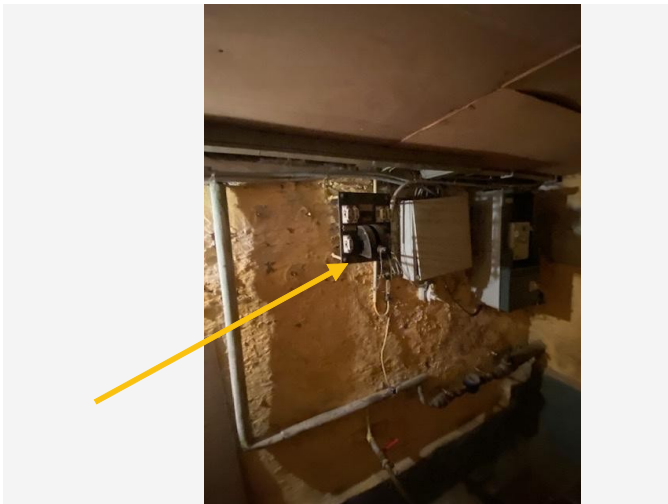
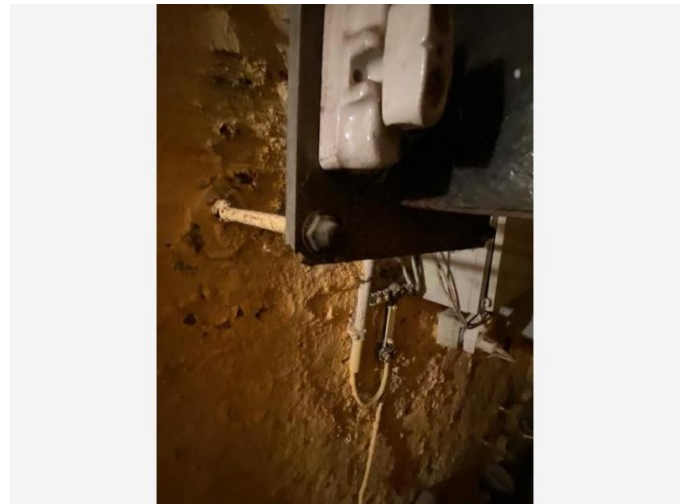
| Identificatiemethode | <p>De asbestdeskundige beoordeelt het materiaal als asbestverdacht en dus asbesthoudend, en dit zonder monstername.</p> <p>Motivatie: De monstername brengt andere schade aan dan schade die inherent is aan de monstername.</p> |
| Opmerking | Opp is indicatief |

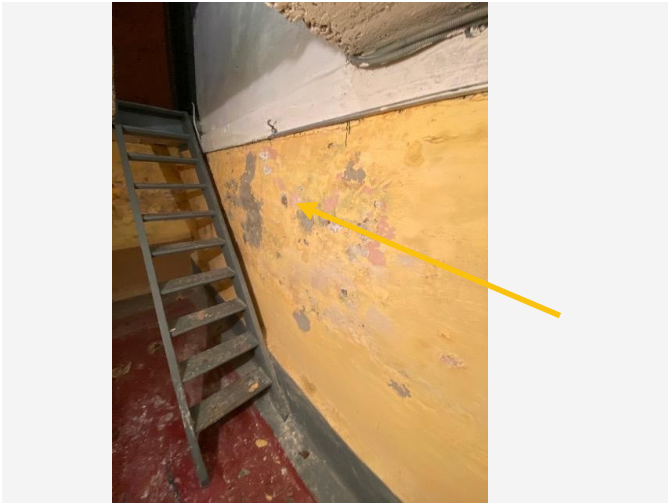
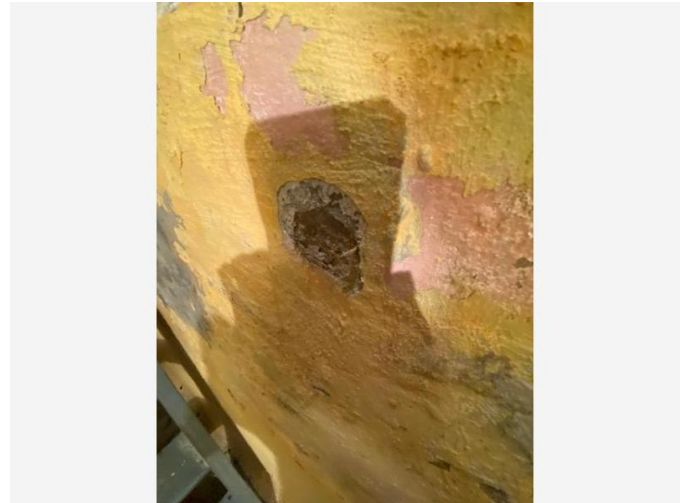
## Fiche 6: Stucwerk kelder

Geen asbest

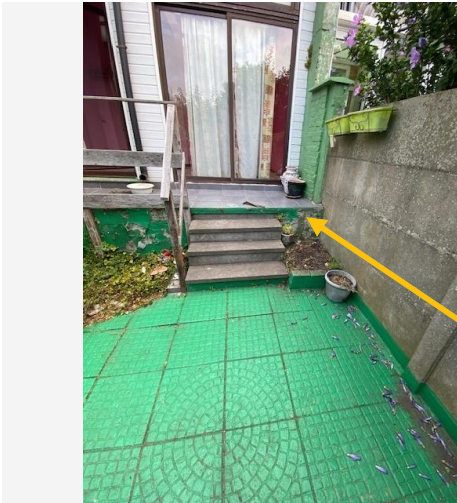
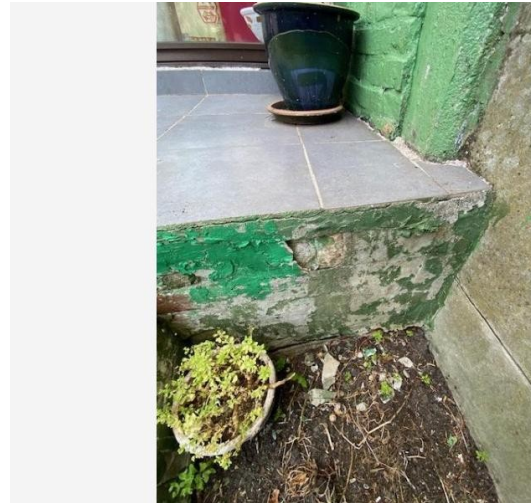
## Fiche 7: Crepi achtergevel

Geen asbest

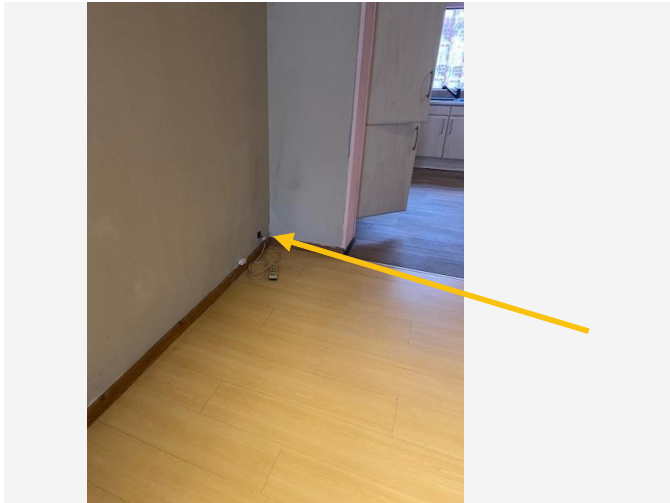
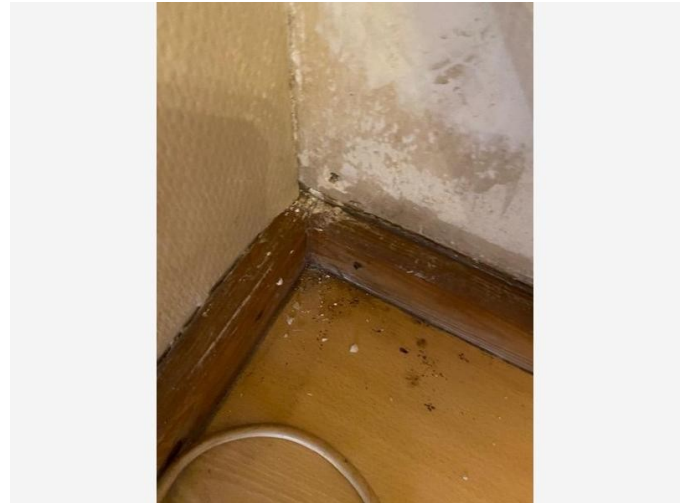
## Fiche 8: Stucwerk muur

Geen asbest

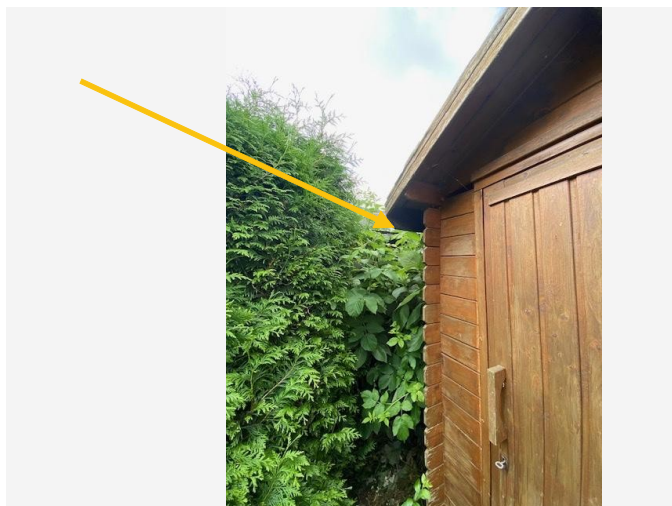
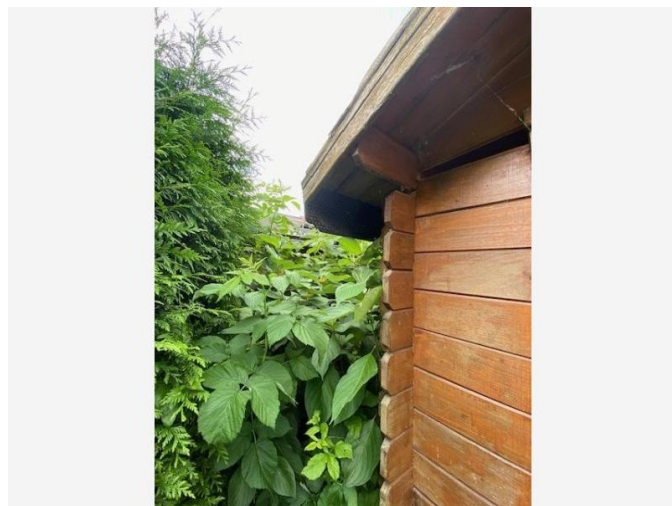
## Fiche 9: Dak tuinhuis

Geen asbest

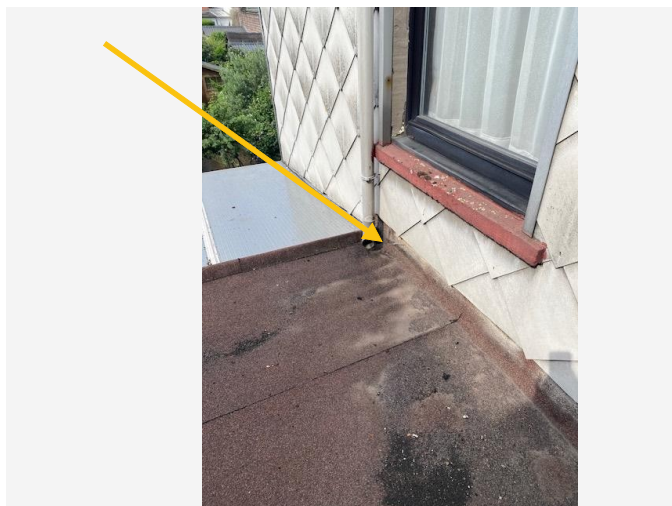
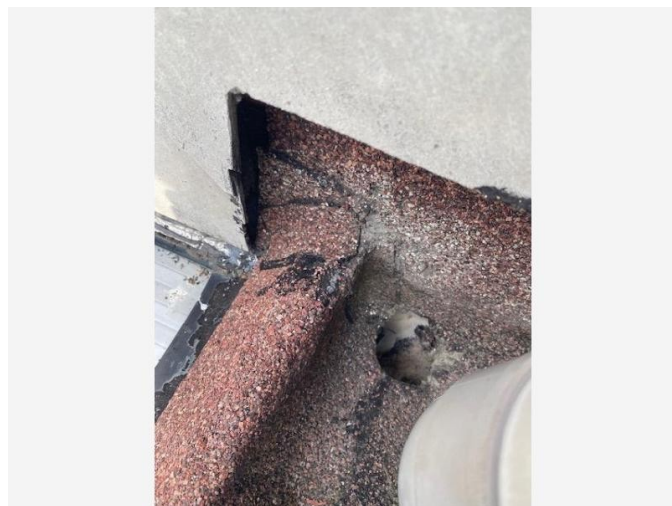
## Fiche 10: Plat dak

Geen asbest

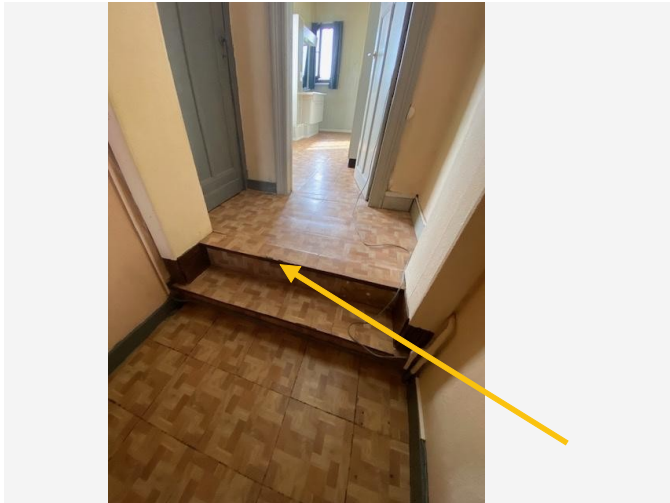
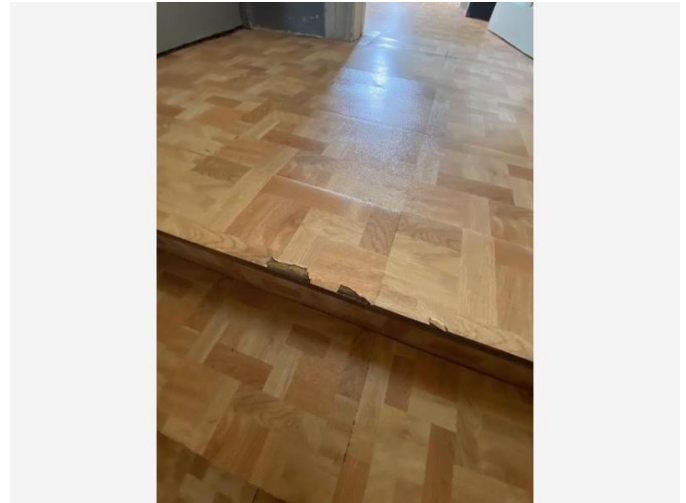
## Fiche 11: Vinylvloer badkamer 1é verd.

Geen asbest
