# Asbestinventarisatattest

Molenheiken 99, 2960 Brecht

Attestnummer : 20260507-000059.000

Uitgegeven op : 07.05.2026

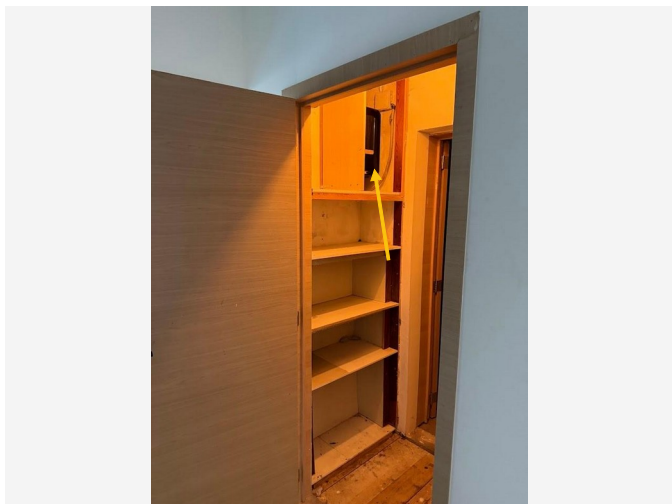
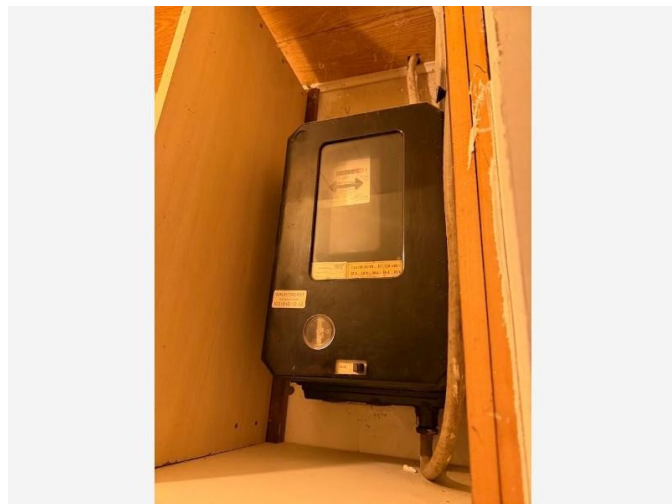
Het asbestmateriaal valt onder de mijlpaal van 2040.

| Eindbeoordeling materiaalrisico | Laag materiaalrisico en/of verlaagde kans op vezelvrijgave |

| Gebondenheid | Categorie 1: hechtgebonden in oorsprong |
| Asbestsoort (vezeltype) | Crocidoliet aanwezig |
| Toestand van het materiaal | Onbeschadigd, niet verweerd |

| Asbestmateriaal | Plaat, paneel, tablet - Type Bakeliet |

- Zorg voor een veilig beheer. Vermijd het beschadigen van het asbestmateriaal. Controleer de toestand jaarlijks op wijzigingen.

- Eenvoudige handelingen: mag via doe-het-zelf of door werknemer(s) met opleidingsattest eenvoudige handelingen  
Er kan gevraagd worden aan de netbeheerder de meter te vervangen. Het betreft hier een teller eigendom van de nutsmaatschappij. De toepassing mag enkel en alleen door de nutsmaatschappij vervangen worden wegens eigendomrecht. De toepassing staat constant onder stroom.

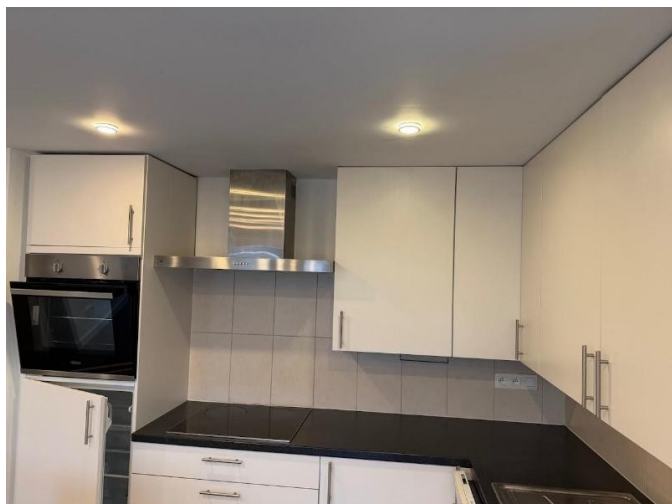
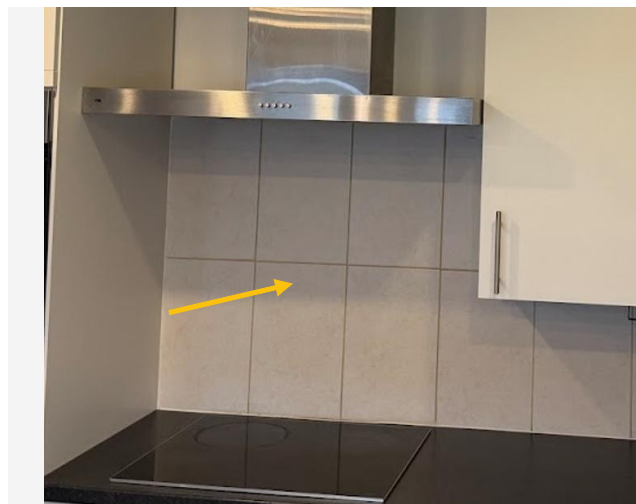
De tegellijm gebruikt voor de tegels in badkamer en toilet kunnen mogelijk asbesthoudend zijn. Echte, de woning werd recentelijk volledig gerenoveerd waardoor de kans op aanwezige oude lijmresten vrijwel onbestaande is.

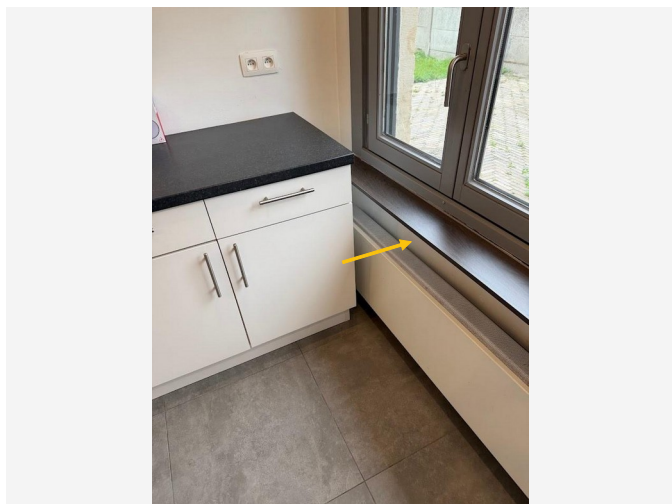
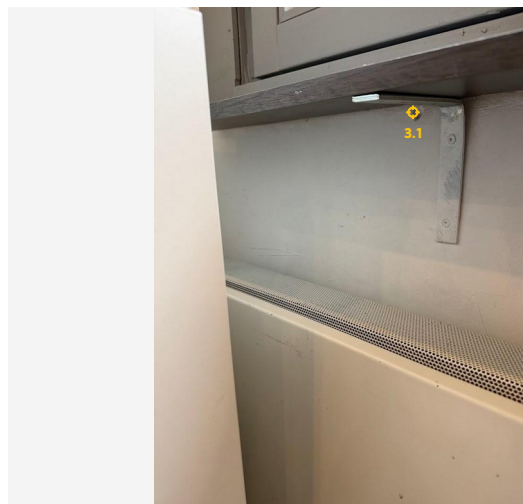
## Fiche 3: Pleisterwerk muren

Geen asbest

| # | Type | Referentie | Resultaat |
|---|---|---|---|
| 3.1 | Mengmonster | 9682 | Geen asbest |

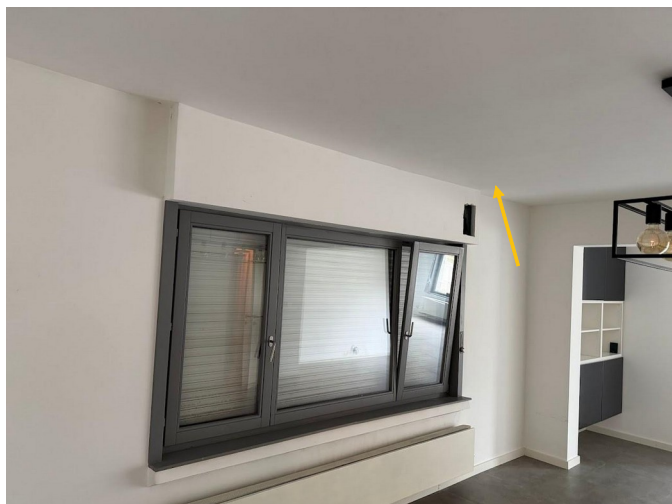
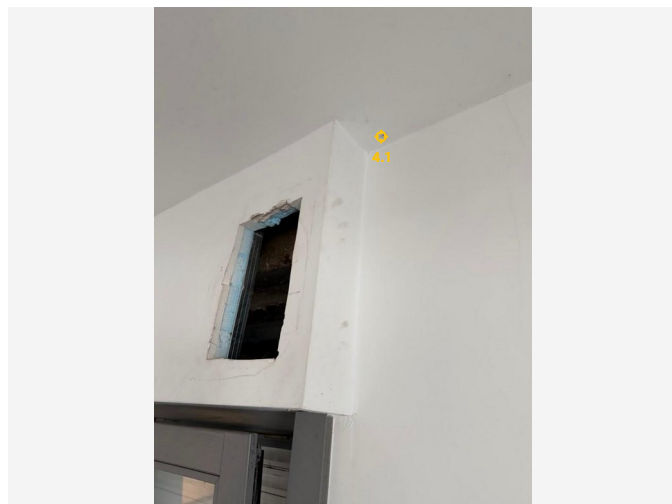
## Fiche 4: Plafond

Geen asbest

| # | Type | Referentie | Resultaat |
|---|---|---|---|
| 4.1 | Mengmonster | 9683 | Geen asbest |

| Opmerking | De woning werd grotendeels met gyproc plafonds afgewerkt |

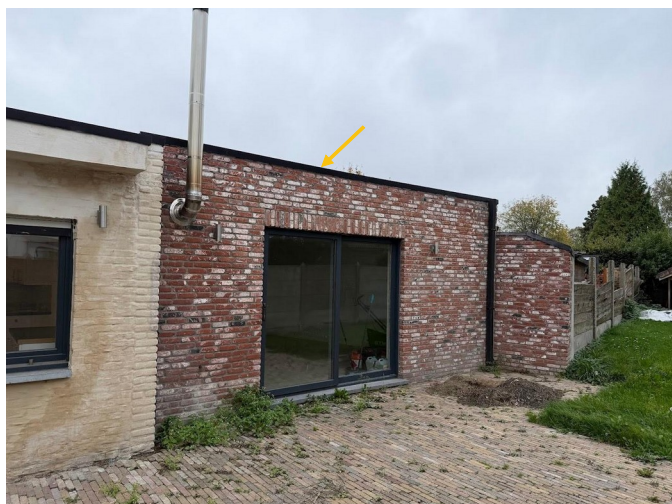
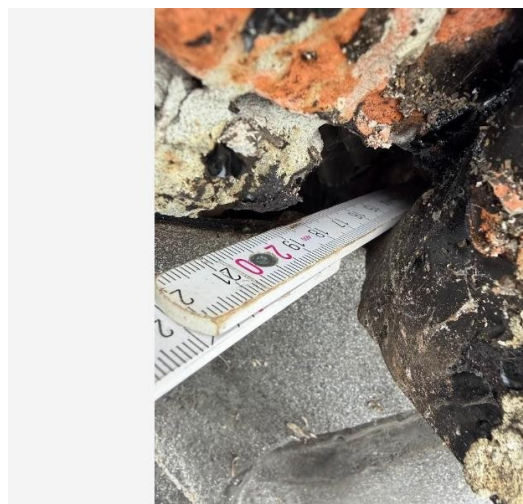
## Fiche 9: Roofing dak

| Beschrijving | Notitie | Terug te vinden op plannen |
|---|---|---|
| Fiche 9: Roofing dak | De roofing op het dak werd na 2001 vervangen en is bijgevolg asbestvrij. Het is onduidelijk of de onderlaag roofing mee werd vervangen. Indien deze nog aanwezig zou zijn is er een kleine kans dat deze asbesthoudend is | Plan 1.4: Plan daken |
