# Asbestinventarisatetest

Mandekensstraat 68, 9200 Dendermonde

Attestnummer : 20260723-000235.000

**Niet-asbestveilig**

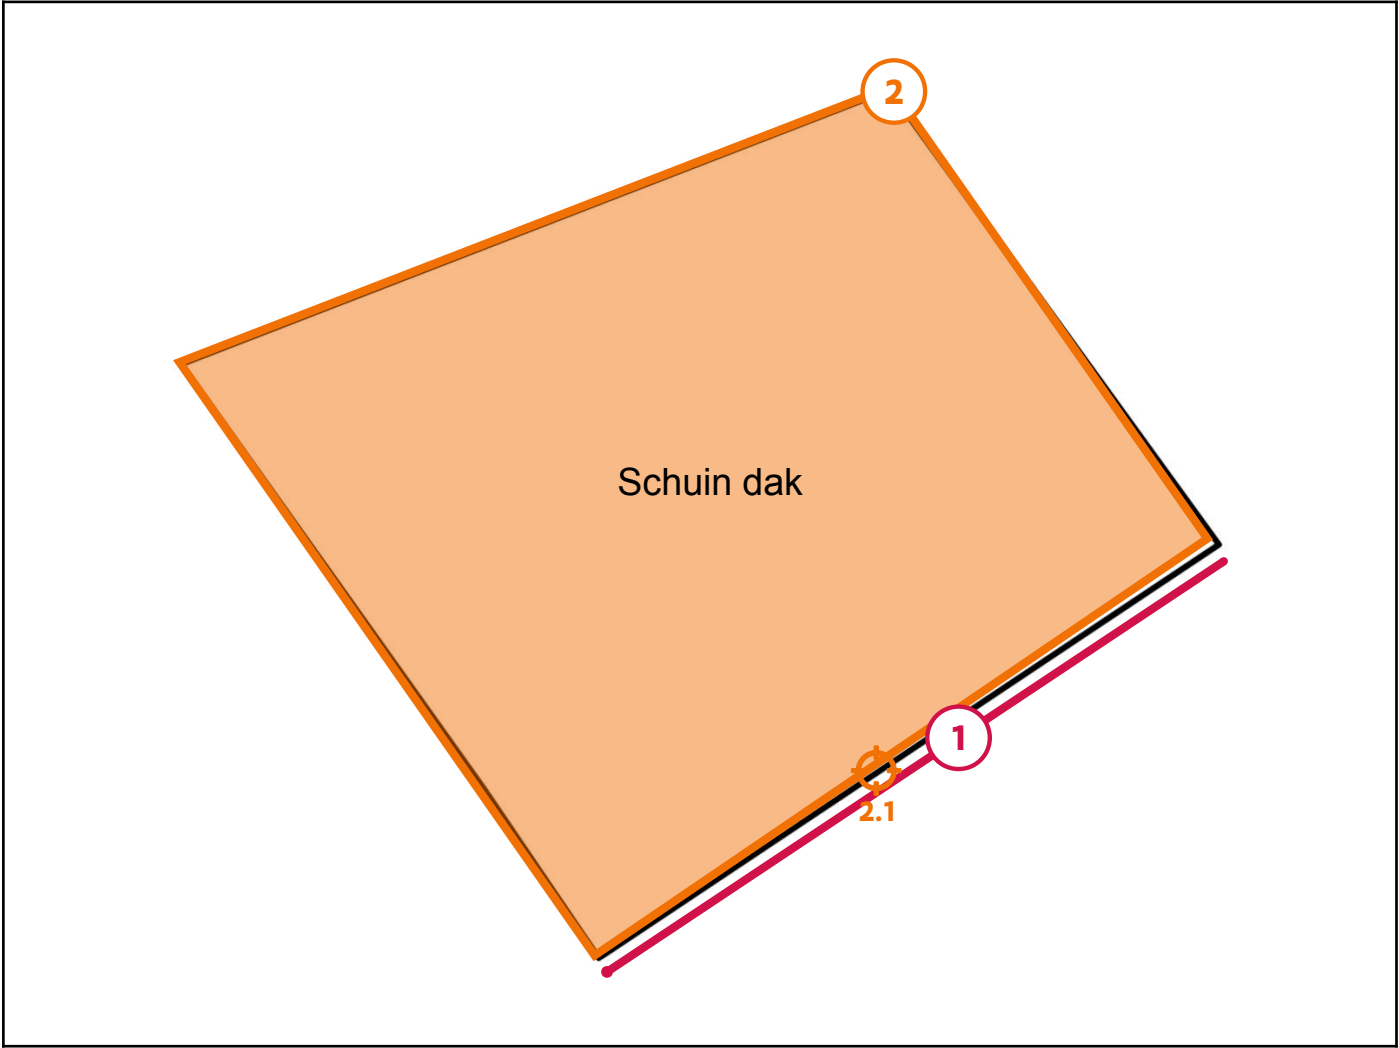
# Plan 2.1: Garage dakplan

| Beschrijving | Type | Actie |
|---|---|---|
| 1. Afvalzone golfplaten garage | Asbestmateriaal | Dringend verwijderen |
| 2. Golfplaten garage | Asbestmateriaal | Verwijderen |

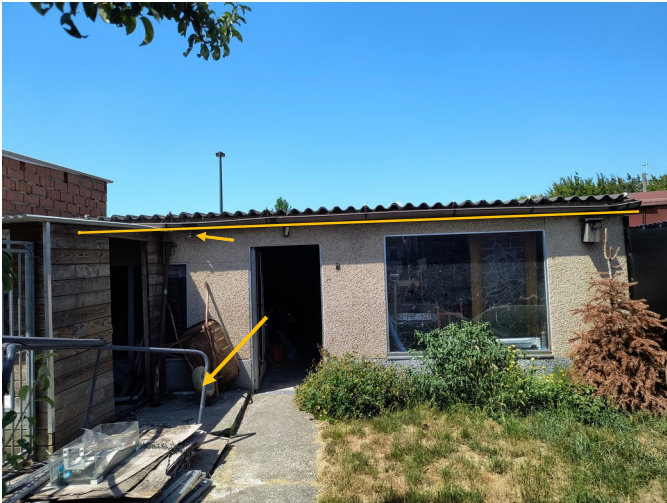
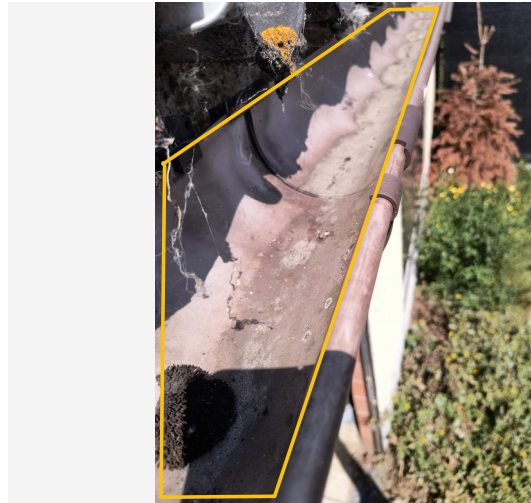
| Fiche 1: Afvalzone golfplaten garage..... | 14 |

Overzichtsfoto

Detailfoto

Het asbestmateriaal valt onder de mijlpaal van 2040.

**Dringend verwijderen**

| Type afvalstof | Betreft resten (contaminatie) van verwerking of beschadiging |
| Bron van de resten | De golfplaten op de garage. |
| Gebondenheid resten | Niet hecht |
| Opmerking | <p>De golfplaten genereren gecontamineerd water en slib in de dakgoot.</p> <p>Op een bepaald punt is de dakgoot niet gekoppeld aan een afvoerbuis waardoor het water en slib belandt op de verharding eronder.</p> |

- Verwijder het asbestafval.

- Eenvoudige handelingen: mag via doe-het-zelf of door werknemer(s) met opleidingsattest eenvoudige handelingen  
Gecontamineerd slib mag verwijderd worden via doe-het-zelf of door een vakman.  
Afvoer naar een erkend verzamelaar afvalstoffen is aangewezen.  
Bescherm uzelf met minstens een P3 masker en wegwerphandschoenen.

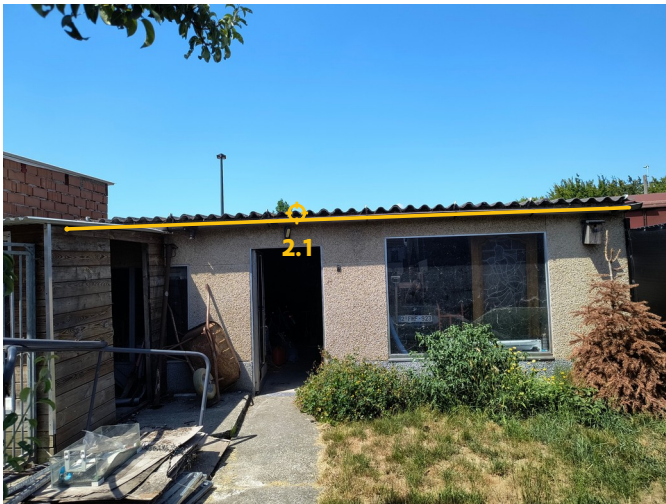
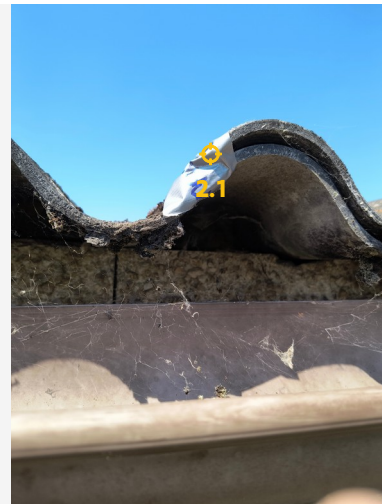
| Fiche 2: Golfplaten garage..... | 16 |

Overzichtsfoto

Detailfoto

Het asbestmateriaal valt onder de mijlpaal van 2034.

Verwijderen

| Eindbeoordeling materiaalisico | Verhoogd materiaalisico en/of verhoogde kans op vezelvrijgave |

| Toestand van het materiaal | Matig beschadigd, matig verweerd |

| # | Type | Referentie | Resultaat |
|---|---|---|---|
| 2.1 | Puntmonster | MAN-GP | Chrysotiel |

| Asbestmateriaal | Dak- en gevelbekleding - Golfplaat |

- Zorg voor een veilig beheer. Vermijd het beschadigen van het asbestmateriaal. Controleer de toestand jaarlijks op wijzigingen.
- Sluit de ruimte luchtdicht af en vermijd het betreden van de ruimte.
- Verwijder dit asbestmateriaal zo snel mogelijk. Volg de toestand goed op.
- Hemelwater dat afspoelt van asbestcement daken of gevels kan asbestdeeltjes bevatten. Gebruik het enkel voor gesloten circuits (bv. spoelen toiletten). Reinig na het vervangen van het dak of de gevel de dakgoten en regenwaterput of -ton om asbesthoudend sediment of slib te verwijderen

- Eenvoudige handelingen: mag via doe-het-zelf of door werknemer(s) met opleidingsattest eenvoudige handelingen  
Hechtgebonden toepassing die verwijderd mag worden via doe-het-zelf of door een vakman. Dit enkel onder stricte voorwaarden. Meer info vindt u hier: <https://ovam.vlaanderen.be/wie-mag-wat-verwijderen>

Vermijd in afwachting het betreden van de berging.

Maak de golfplaten los van de hechtingspunten en verwijder deze in hun geheel.

Fixeer of bevochtig eerst de hechtingspunten.

Na de verwijdering fixeert of bevochtigt u de golfplaten in hun geheel.

Vermijd ten allen tijde stofvorming alsook gooien, breken en zagen. Gebruik geen apparatuur op hoge snelheid.

Breng de golfplaten - dubbel verpakt met asbestlogo - naar het plaatselijke containerpark of een andere erkend inzamelaar van asbesttoepassingen.

Bescherm uzelf met minstens een P3-masker en handschoenen. Additioneel kan u ook een tyvek overall dragen en/of plastic overtrekhoezen voor het schoeisel. Reinig achteraf grondig de kledij.

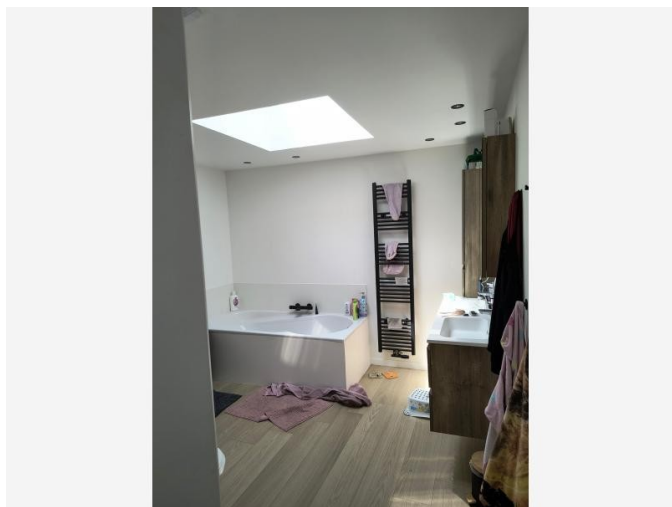
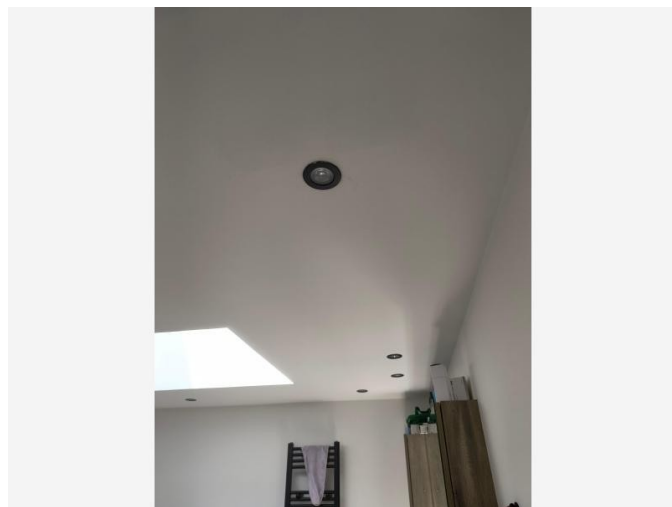
## Fiche 3: Pleisterwerk plafond

| Beschrijving | Notitie | Terug te vinden op plannen |
|---|---|---|
| Fiche 3: Pleisterwerk plafond | Alle plafonds in de woning zijn valse plafonds.<br><br>Er bestaat wel een mogelijkheid dat er zich asbesthoudend materiaal bevindt achter deze plafonds. | - |

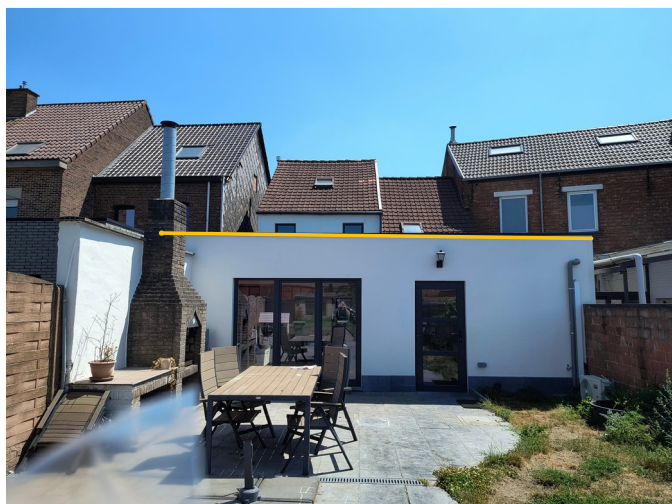
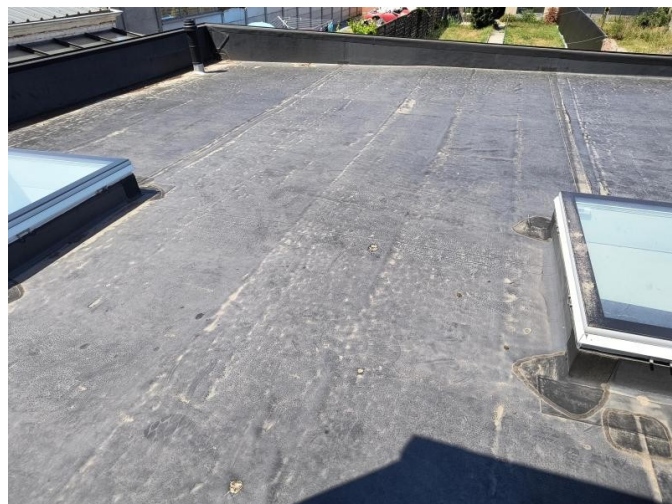
## Fiche 4: Dakbedekking plat dak

| Beschrijving | Notitie | Terug te vinden op plannen |
|---|---|---|
| Fiche 4: Dakbedekking plat dak | De dakbedekking van het plat dak is EPDM. | Plan 1.1: Woning dakplan |

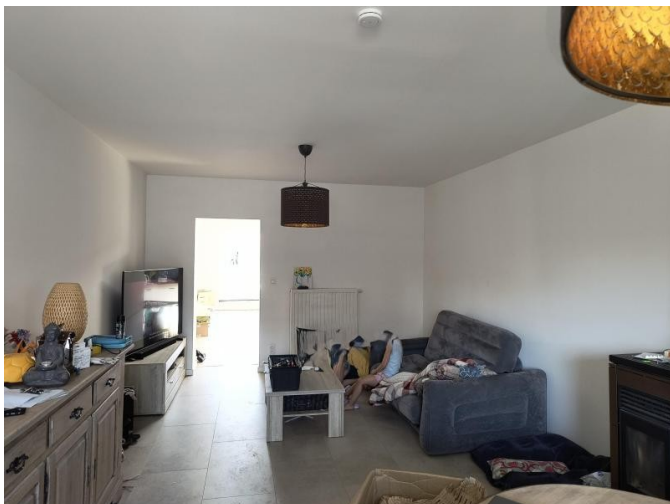
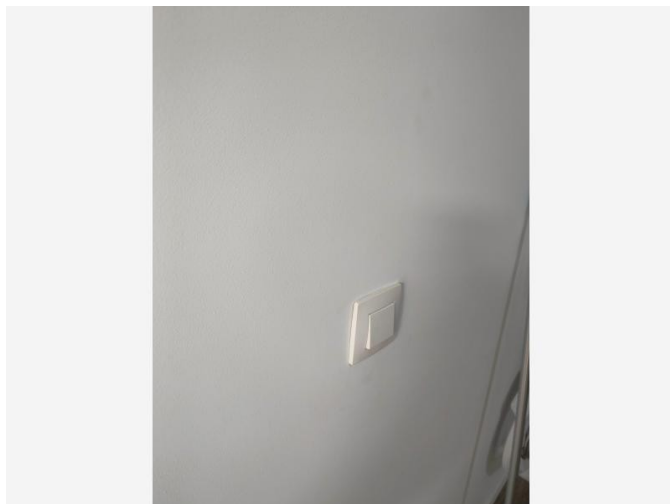
## Fiche 5: Pleisterwerk muren

| Beschrijving | Notitie | Terug te vinden op plannen |
|---|---|---|
| Fiche 5: Pleisterwerk muren | Alle wanden in de woning zijn valse wanden.<br><br>Er bestaat wel een mogelijkheid dat er zich asbesthoudend materiaal bevindt achter deze wanden. | - |

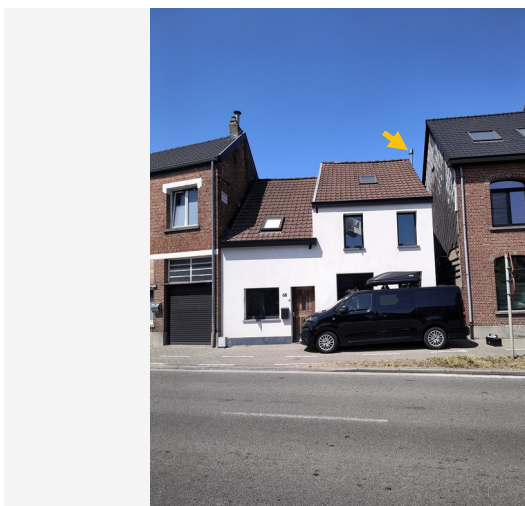
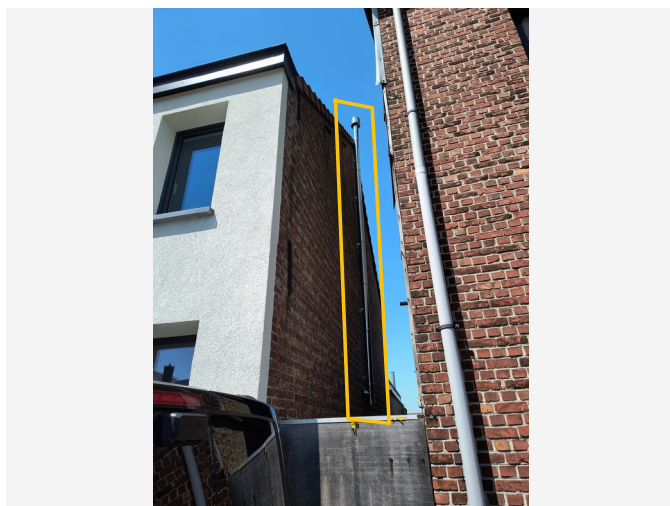
## Fiche 6: Materialen van rookgaskanalen

| Beschrijving | Notitie | Terug te vinden op plannen |
|---|---|---|
| Fiche 6: Materialen van rookgaskanalen | Het rookgaskanaal aan de zijgevel bestaat uit metaal.<br><br>Het rookgaskanaal op het plat dak bestaat uit PVC. | Plan 1.1: Woning dakplan |

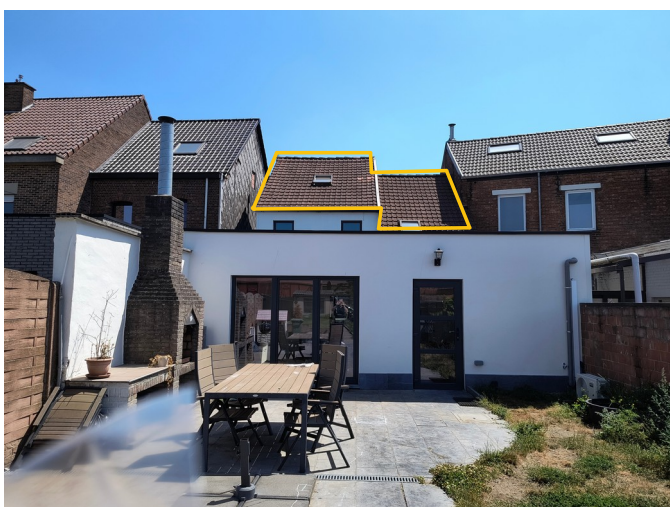
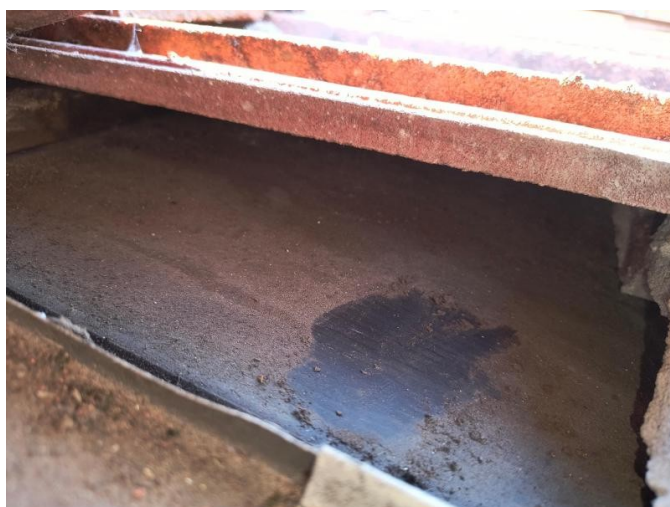
## Fiche 7: Onderdak

| Beschrijving | Notitie | Terug te vinden op plannen |
|---|---|---|
| Fiche 7: Onderdak | Op de zolderruimte van 1 dak werd een PVC folie waargenomen.<br><br>Voor het andere dak werd een dakpan opgetild en kon ook een plastic onderdak worden vastgesteld.<br><br>Dit doet echter geen uitspraak over het ganse onderdak. | - |

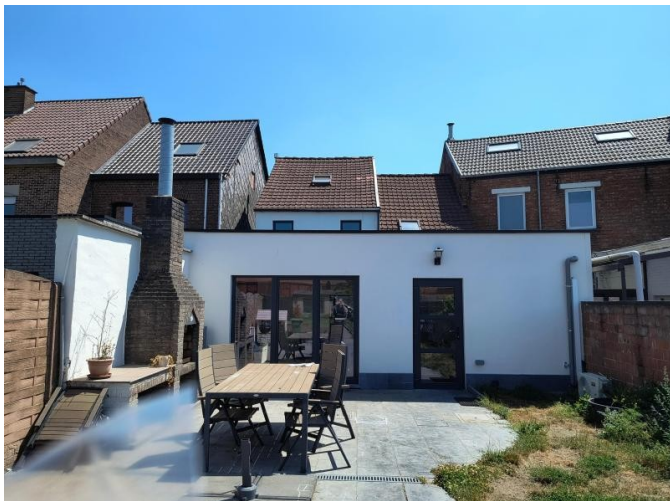
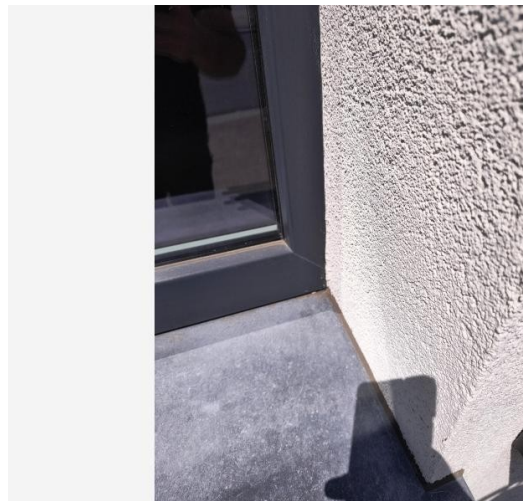
## Fiche 8: Mastiek ramen en deuren

| Beschrijving | Notitie | Terug te vinden op plannen |
|---|---|---|
| Fiche 8: Mastiek ramen en deuren | Alle ramen en deuren zijn vernieuwd en gesiliconeerd. | - |

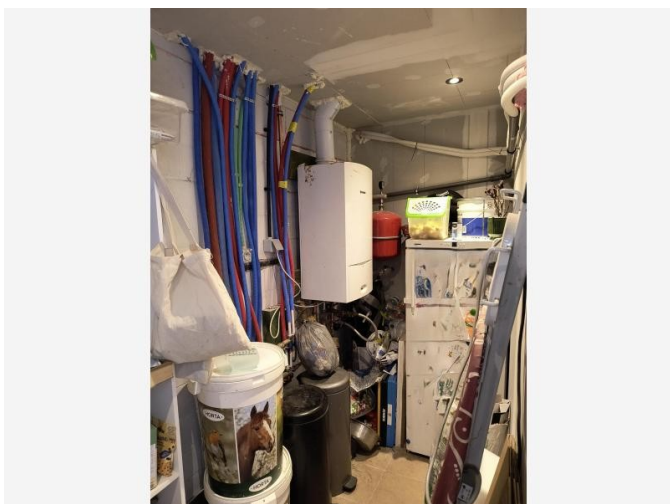
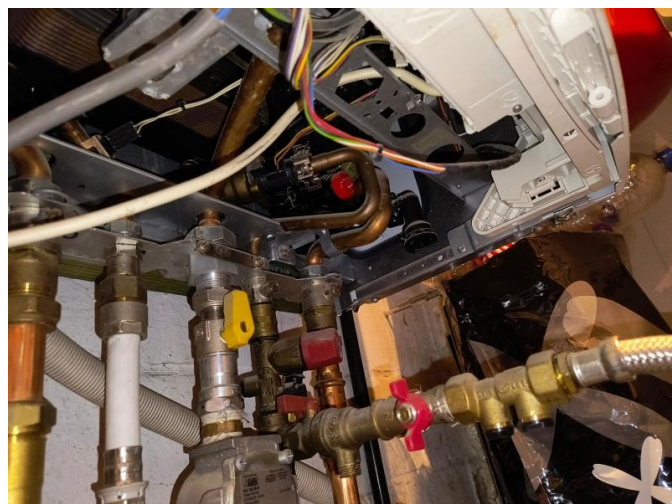
## Fiche 9: Materialen stookketel

| Beschrijving | Notitie | Terug te vinden op plannen |
|---|---|---|
| Fiche 9: Materialen stookketel | De cv ketel is vrij recent. | Plan 1.4: Gelijkvloers plan |

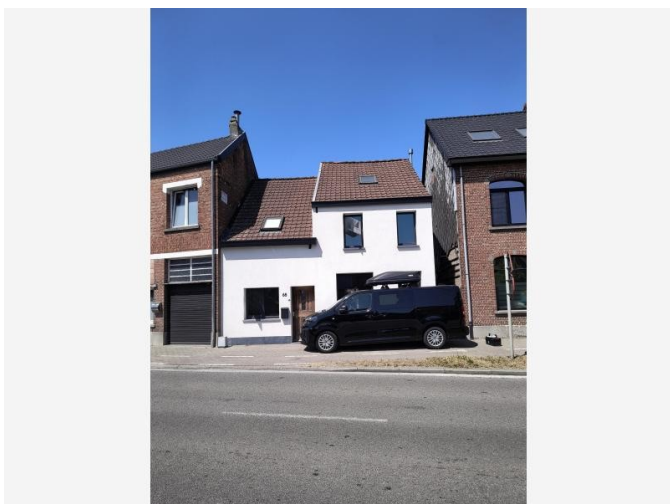
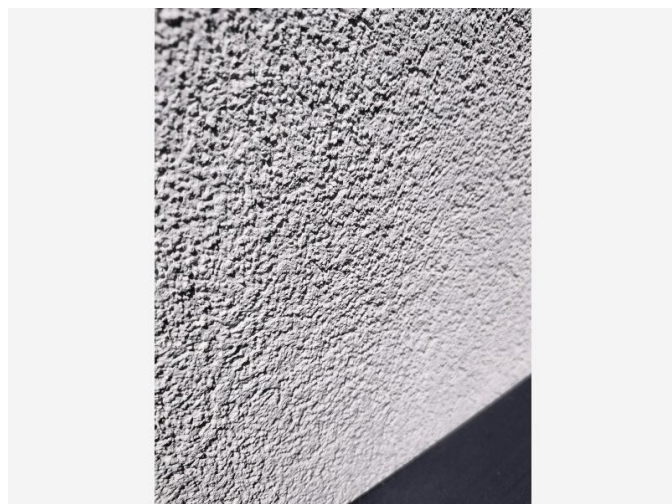
## Fiche 10: Crepi gevels

| Beschrijving | Notitie | Terug te vinden op plannen |
|---|---|---|
| Fiche 10: Crepi gevels | Voor de totaalrenovatie was er geen crepi aanwezig op de gevels.<br><br>Dit kon met fotomateriaal worden aangetoond. | Plan 1.1: Woning dakplan |

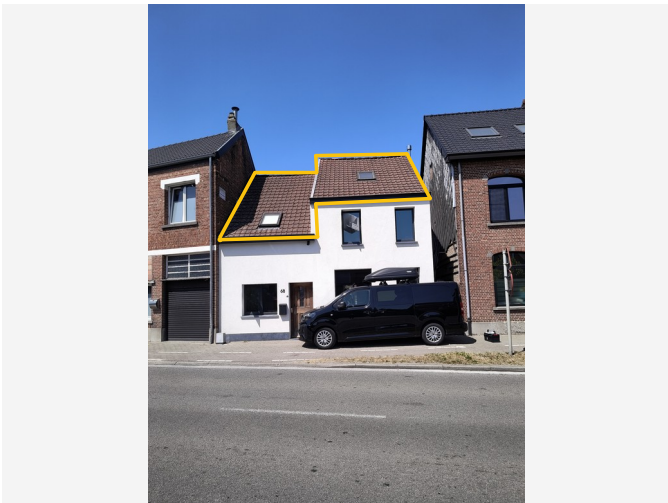
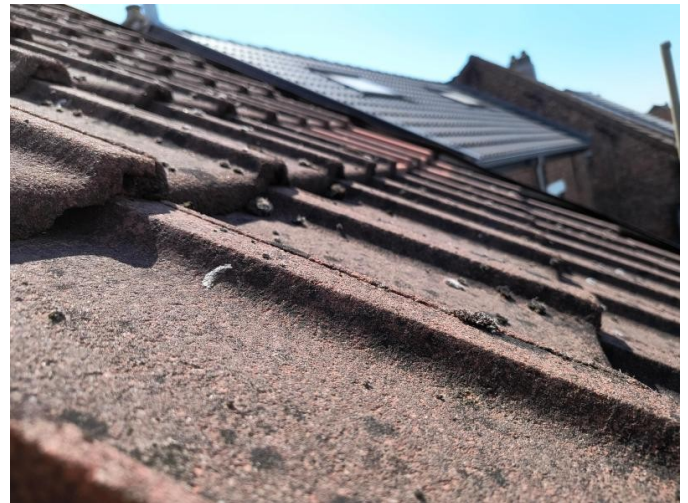
## Fiche 11: Daken woning

| Fiche 11: Daken woning | De daken zijn van de woning bestaan uit dakpannen. | - |
