# Asbestinventarisatattest

Windmolenlaan 26, 1933 Zaventem

Attestnummer : 20260629-000342.000

**Niet-asbestveilig**

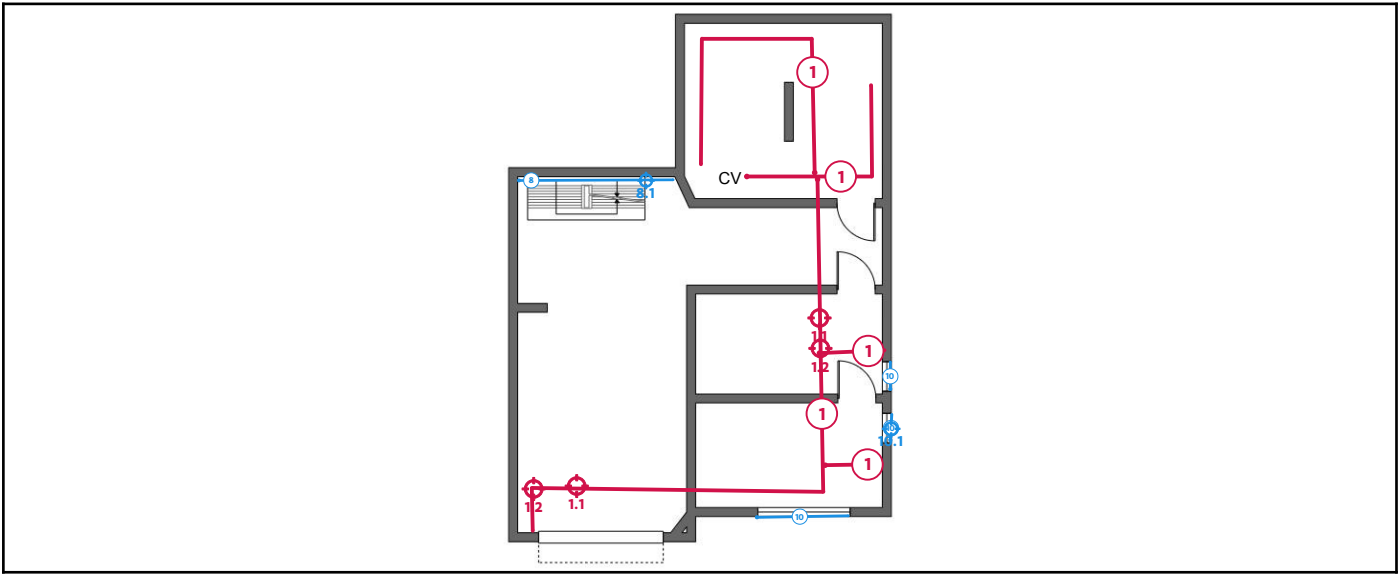
Plan 1.1: -1

| Beschrijving | Type | Actie |
|---|---|---|
| 1. Leidingisolatie (gips) | Asbestmateriaal | Dringend verwijderen |
| 1.1 Code: MM3 | Mengmonster | - |
| 1.2 Code: MM4 | Mengmonster | - |

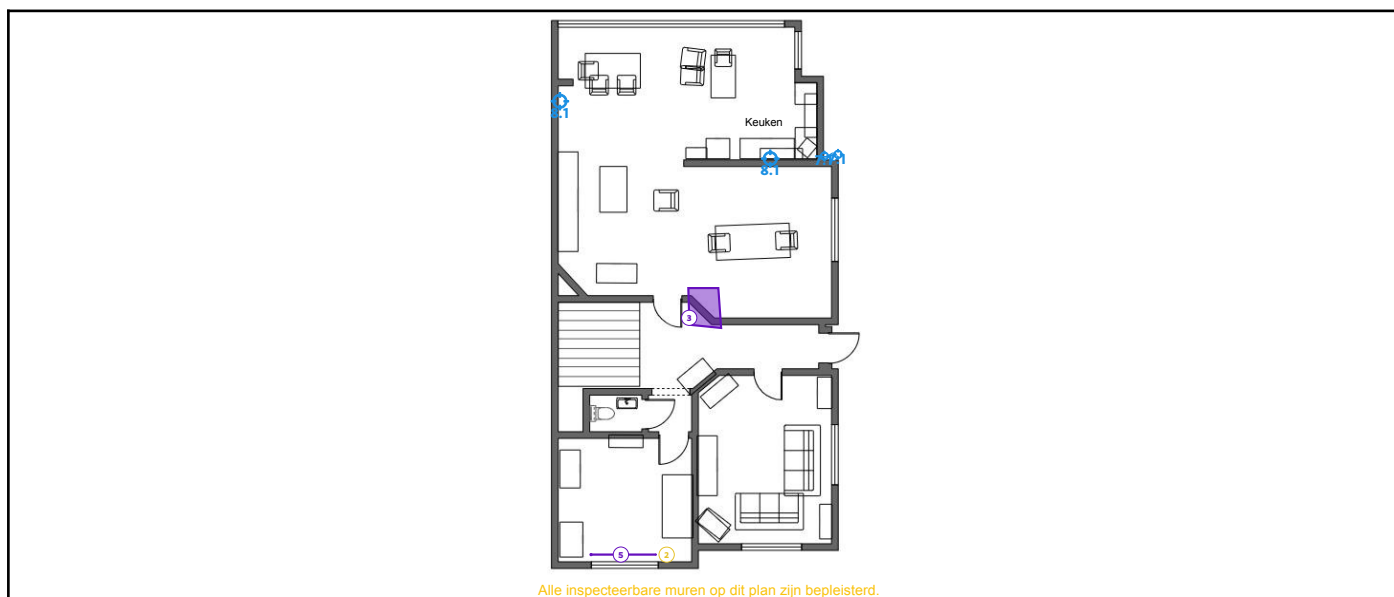
## Plan 1.2: +0

| Beschrijving | Type | Actie |
|---|---|---|
| 2. Radiatorknop | Asbestmateriaal | Zorgvuldig beheren |
| 3. Schouw | Beperking | - |
| 5. Oude radiatoren | Advies | - |

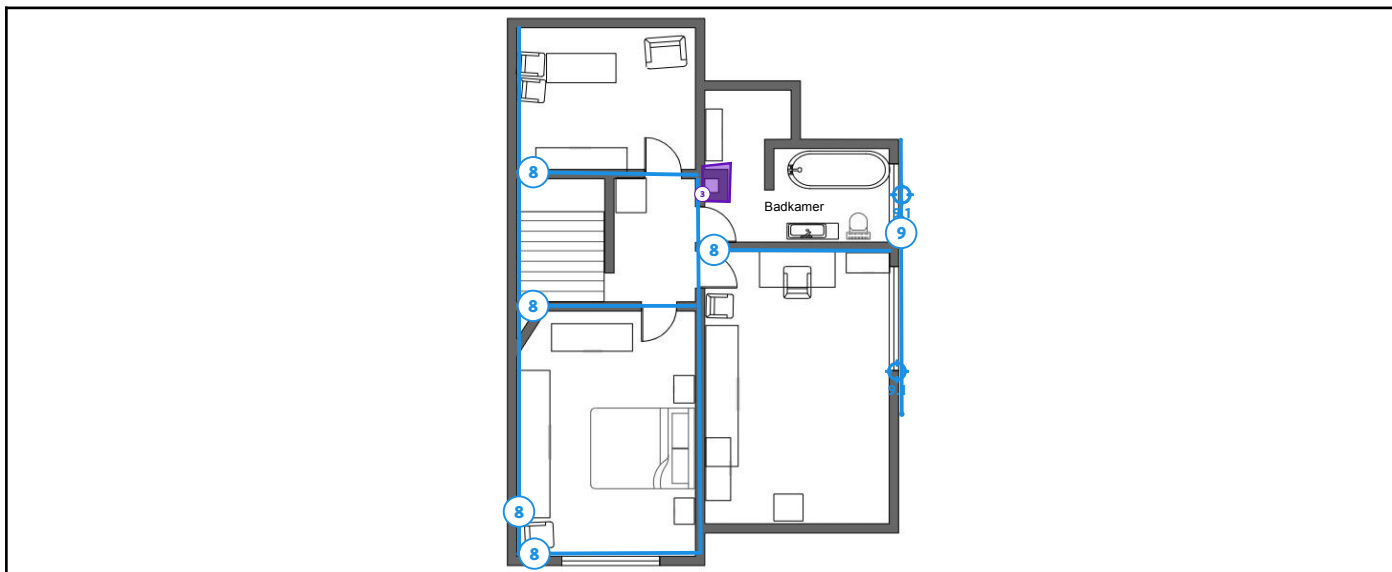
## Plan 1.4: +1

| Beschrijving | Type | Actie |
|---|---|---|
| 3. Schouw | Beperking | - |

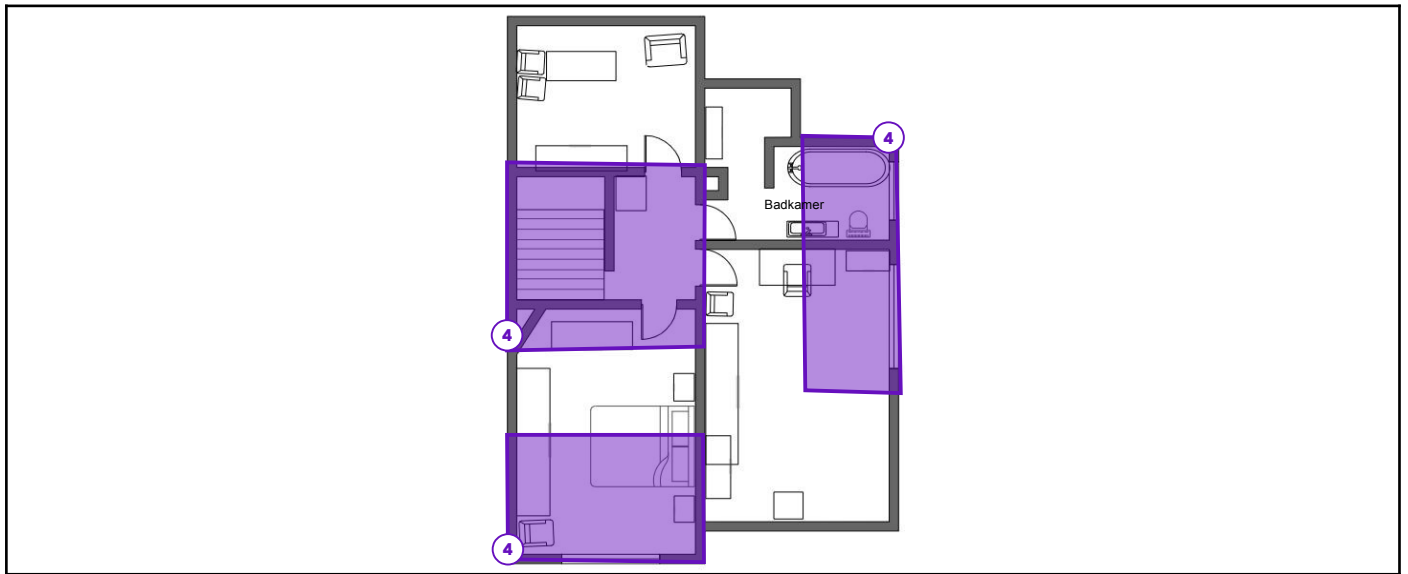
## Plan 1.5: +1 kopie

| Beschrijving | Type | Actie |
|---|---|---|
| 4. Dakbedekking dakkapellen en plat dak | Beperking | - |

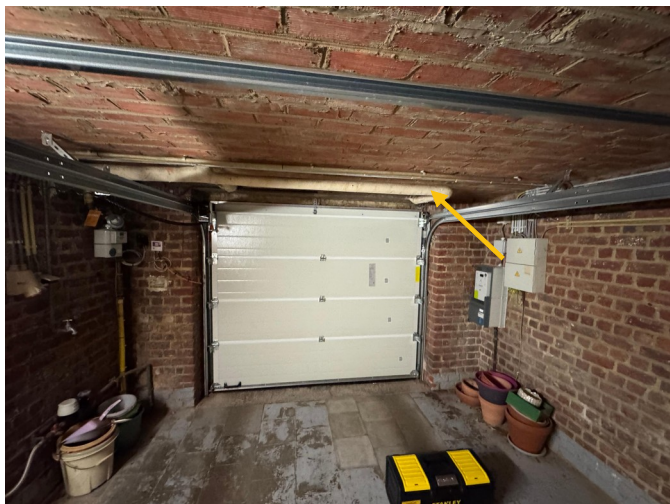
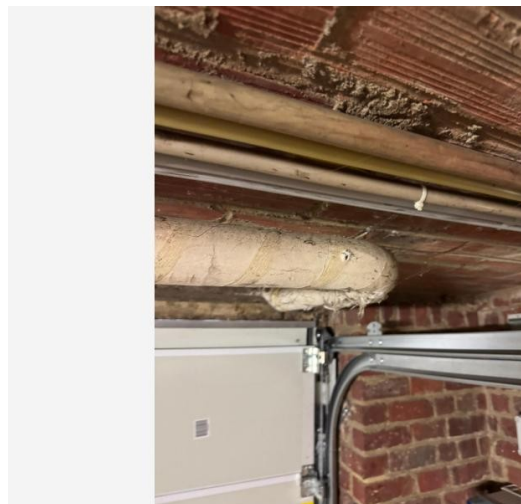
| Fiche 1: Leidingisolatie (gips)..... | 14 |

| Eindbeoordeling materiaalrisico | Hoog materiaalrisico en/of hoge kans op vezelvrijgave |

| Gebondenheid | Categorie 2: niet-hechtgebonden met matrix |
| Asbestsoort (vezeltype) | Amfibool aanwezig, uitgezonderd crocidoliet |
| Asbestconcentratie | Hoog ( $\geq 50\%$ ) |
| Toestand van het materiaal | Matig beschadigd, matig verweerd |

| # | Type | Referentie | Resultaat |
|---|---|---|---|
| 1.1 | Mengmonster | MM3 | Amosiet |
| 1.2 | Mengmonster | MM4 | Amosiet |

| Beschrijving | Leidingisolatie (gips) |
| Hoeveelheid (lengte - omtrek - dikte - aantal) | <ul style="list-style-type: none"><li>• 19,80 m - 30,00 cm - 4,00 cm - 1 stuk</li></ul> |

**Dringend verwijderen**

- Scherm in afwachting van verwijdering het asbestmateriaal af van luchtstromingen en verstoring: bijvoorbeeld door het te verpakken, te fixeren, af te dekken, signalisatie - afbakening aan te brengen, ...
- Verwijder dit asbestmateriaal zo snel mogelijk. Volg de toestand goed op.

- Hermetische zone (erkend asbestverwijderaar)  
Deze toepassing kan enkel door een erkende asbestverwijderaar via de methodiek van hermetische zone verwijderd worden omdat verwijdering via de methodiek van eenvoudige handelingen en/of couveusezakmethode niet mogelijk is; en er automatisch een verhoogd risico op vrijgave van asbestvezels (max. concentratie 0,01 vezels/cm - CODEX Art. VI.3-54) ontstaat. (Bron: CODEX - Art. VI.3-61.- par 1.)

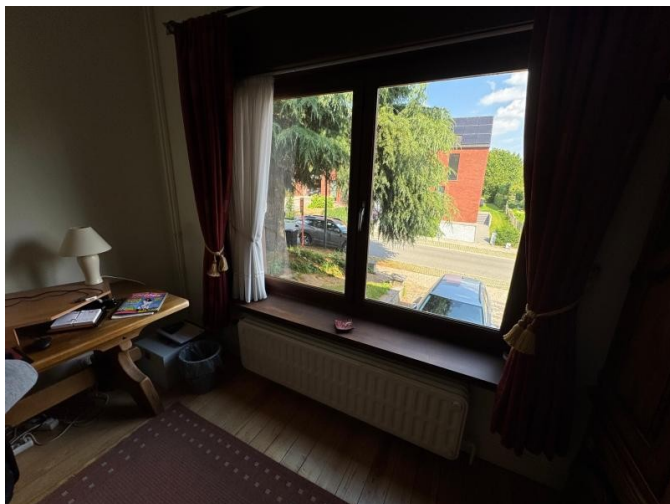
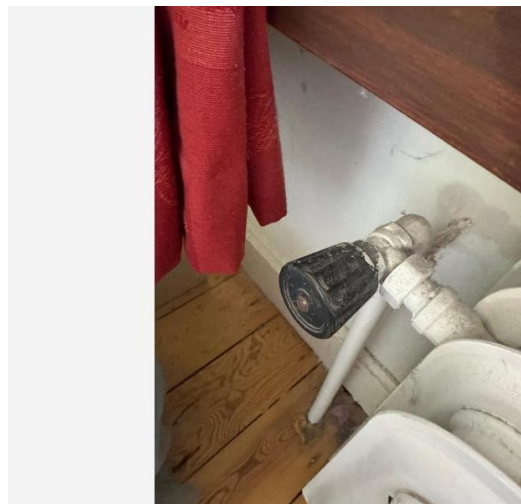
| Fiche 2: Radiatorknop..... | 17 |

| Eindbeoordeling materiaalarisico | Laag materiaalarisico en/of verlaagde kans op vezelvrijgave |

| Gebondenheid | Categorie 1: hechtgebonden in oorsprong |
| Asbestsoort (vezeltype) | Crocidoliet aanwezig |
| Asbestconcentratie | Laag (< 50%) |
| Toestand van het materiaal | Onbeschadigd, niet verweerd |

| Beschrijving | Radiatorknop |
| Identificatiemethode | <p>De asbestdeskundige beoordeelt het materiaal als asbestverdacht en dus asbesthoudend, en dit zonder monstername.</p> <p>Motivatie: De monstername brengt andere schade aan dan schade die inherent is aan de monstername.</p> |

Zorgvuldig beheren

- Zorg voor een veilig beheer. Vermijd het beschadigen van het asbestmateriaal. Controleer de toestand jaarlijks op wijzigingen.
- Voer bijkomende staalname(s) uit.

- Eenvoudige handelingen: mag via doe-het-zelf of door werknemer(s) met opleidingsattest eenvoudige handelingen  
Deze toepassing kan door een aannemer die over een opleidingsattest eenvoudige handelingen beschikt of door een particulier (doe-het-zelf), verwijderd worden indien er geen verhoogd risico op vrijgave van asbestvezels (max. concentratie 0,01 vezels/cm<sup>3</sup> - CODEX Art. VI.3-54) ontstaat en de toepassing voorafgaand wordt gefixeerd/bevochtigd; de individuele elementen zonder machinale werktuigen (boormachine, slijpschijf, hogedrukreiniger,...) en zonder breken of gooien een voor een losgemaakt worden; en ten slotte dubbel en luchtdicht verpakt weggevoerd worden naar een erkend afvalpunt (recyclagepark).

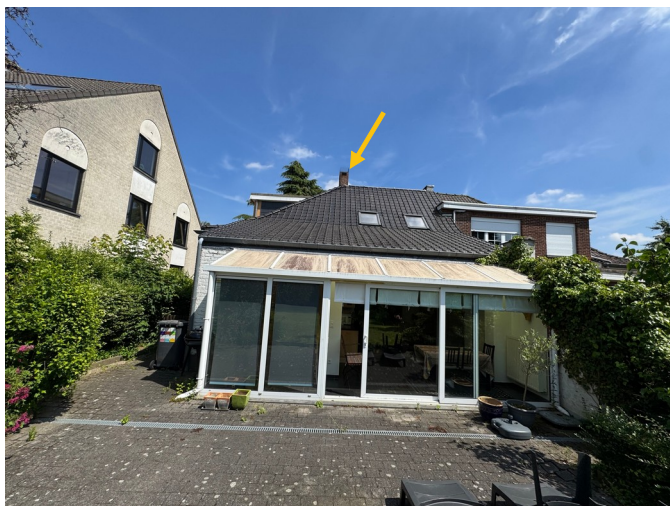
| Fiche 3: Schouw..... | 21 |

**Reden:** Het te onderzoeken materiaal situeert zich hoger dan 3,50 m te rekenen vanaf een veilige ondergrond

**Uitleg van de asbestdeskundige:** De binnenkant van de schouw is niet waarneembaar. De schouw bevat binnenin mogelijk een asbestcement rookgaskanaal. Laat dit onderzoeken bij eventuele werken.

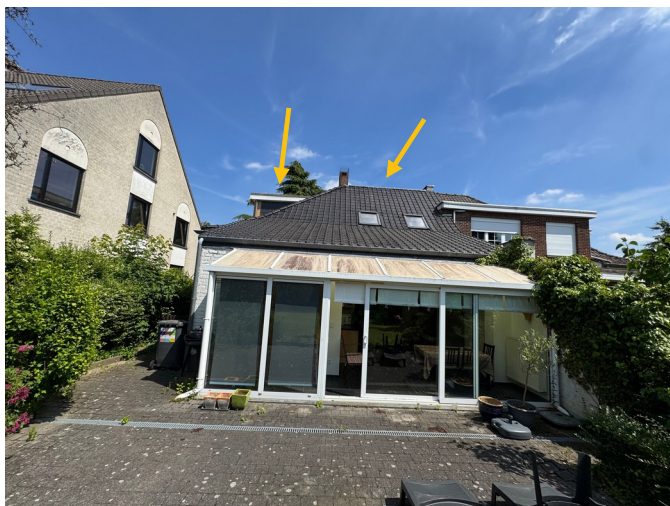
| Fiche 4: Dakbedekking dakkapellen en plat dak..... | 22 |

**Reden:** Het te onderzoeken materiaal situeert zich hoger dan 3,50 m te rekenen vanaf een veilige ondergrond

**Uitleg van de asbestdeskundige:** De dakbedekking van de dakkapellen en het platte dak kunnen niet onderzocht worden. De toepassingen is niet waarneembaar. Toepassingen hoger dan 3,5m vanaf een veilige ondergrond hoeven in het kader van attest voor verkoop of schenking niet onderzocht te worden.
