# Asbestinventarisatetest

Parklaan 114/5, 2650 Edegem

Attestnummer : 20241208-000094.000

Uitgegeven op : 08.12.2024

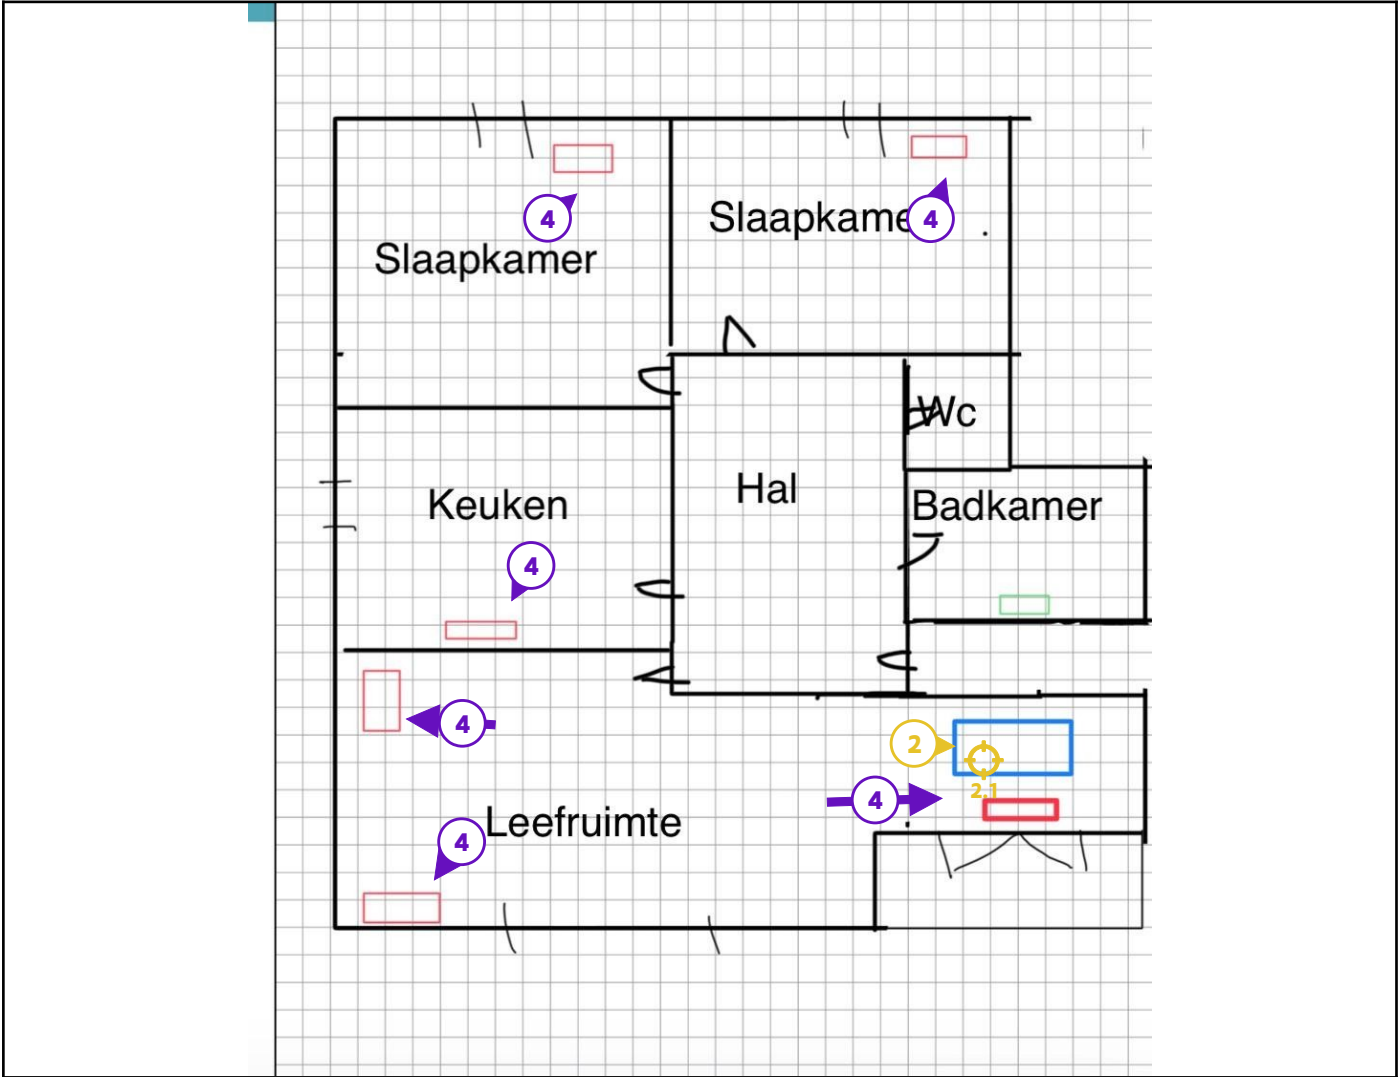
Plan 1.1: IMG\_2496

| Beschrijving | Type | Actie |
|---|---|---|
| 2. Tegel | Asbestmateriaal | Zorgvuldig beheren |
| 2.1 Code: M03 | Puntmonster | - |
| 4. Radiatoren - Dichtingen | Advies | - |

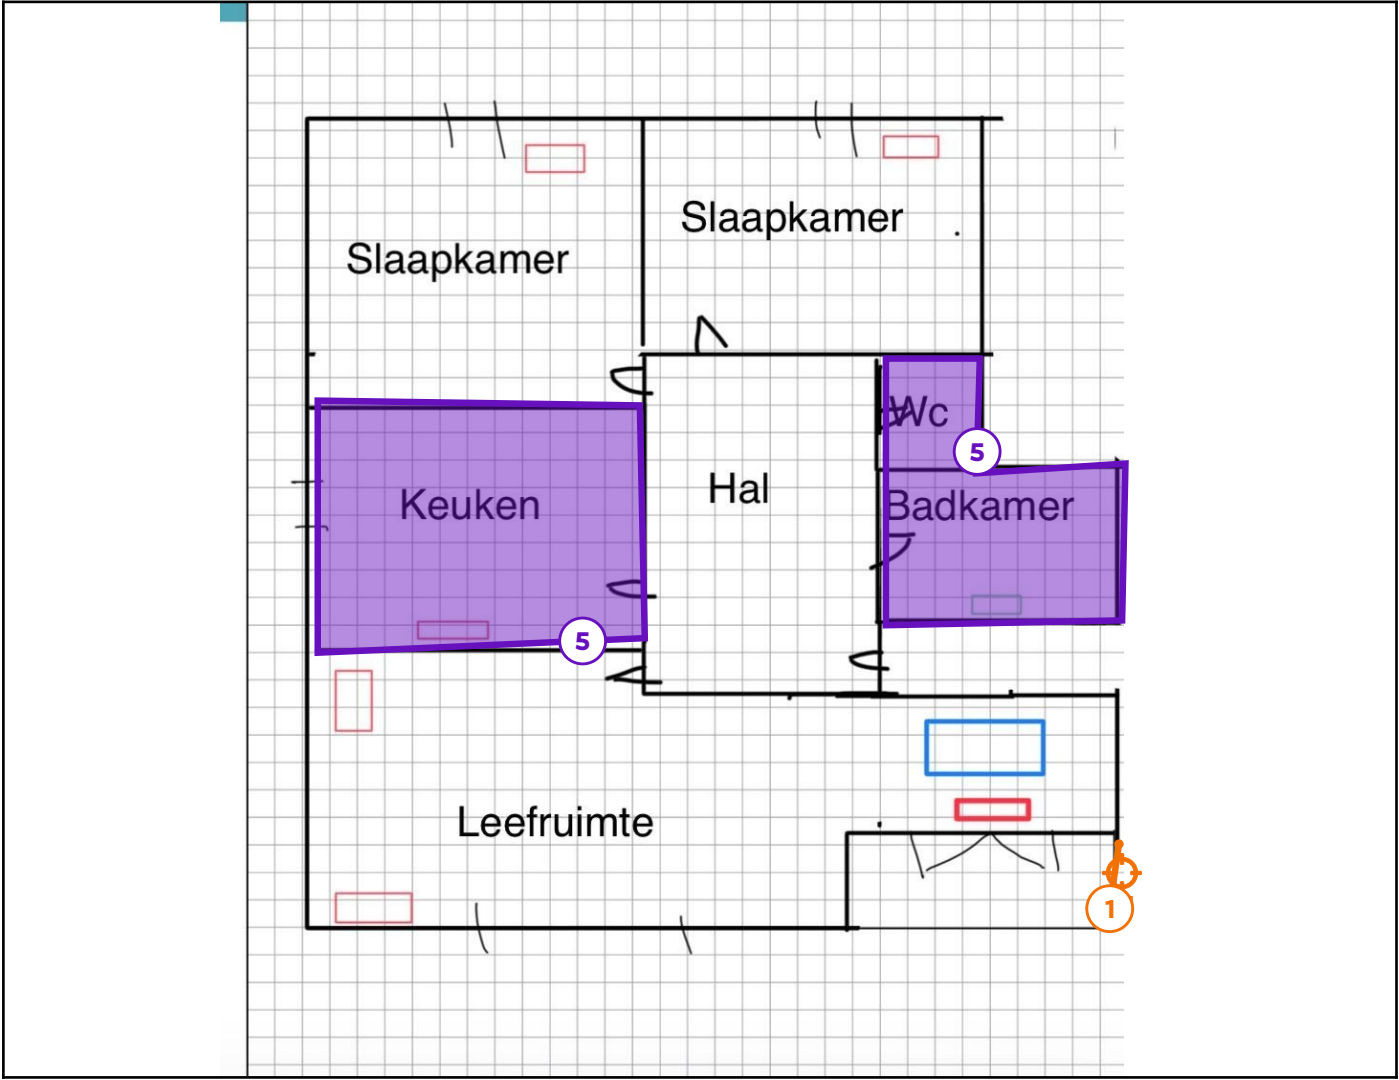
Plan 1.5: IMG\_2496

| Beschrijving | Type | Actie |
|---|---|---|
| 1. Mastiek/kit tussen glas en profiel - Buiten | Asbestmateriaal | Verwijderen |
| 1.1 Code: M04 | Puntmonster | - |
| 5. Tegellijm onder vloertegels | Advies | - |

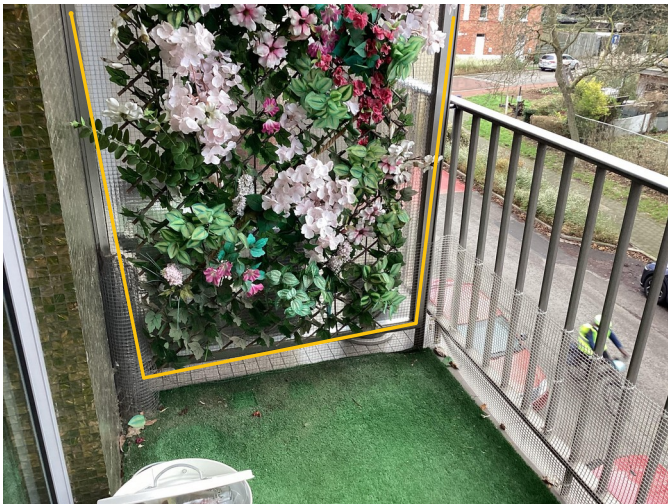
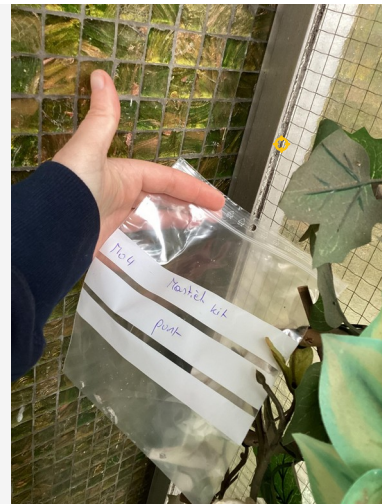
| Eindbeoordeling materiaalrisico | Verhoogd materiaalrisico en/of verhoogde kans op vezelvrijgave |

| Gebondenheid | Categorie 1: hechtgebonden in oorsprong |
| Asbestsoort (vezeltype) | Alleen chrysotiel |
| Asbestconcentratie | Laag (< 50%) |
| Afschermingsgraad van het gehele materiaal | Geheel of deels vrij aan de buitenlucht |
| Toestand van het materiaal | Matig beschadigd, matig verweerd |

| # | Type | Referentie | Resultaat |
|---|---|---|---|
| 1.1 | Puntmonster | M04 | Chrysotiel |

| Beschrijving | Mastiek/kit tussen glas en profiel - Buiten |
| Opmerking | Mastiek kit bevindt zich in het raam dat staat tussen de gemeenschappelijke buitenmuur en het terras van dit appartement. |

Verwijderen

- Zorg voor een veilig beheer. Vermijd het beschadigen van het asbestmateriaal. Controleer de toestand jaarlijks op wijzigingen.

- Eenvoudige handelingen: mag via doe-het-zelf of door werknemer(s) met opleidingsattest eenvoudige handelingen  
Deze toepassing mag verwijderd worden via deze methode. Bijkomende info (oa voorzorgsmaatregelen) kan je terugvinden achteraan in dit attest onder de rubriek toelichting.

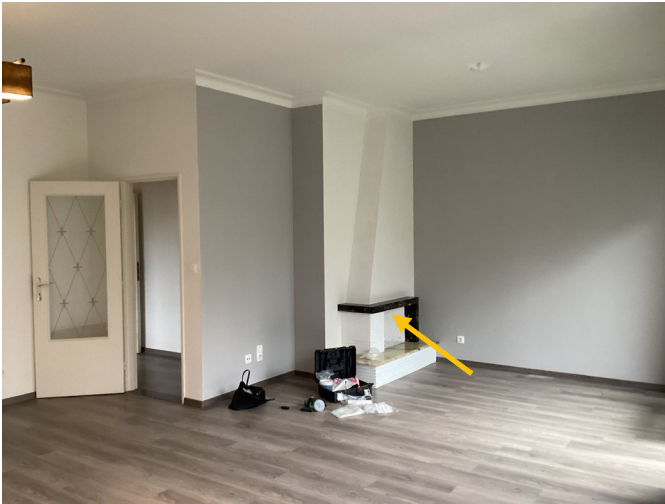
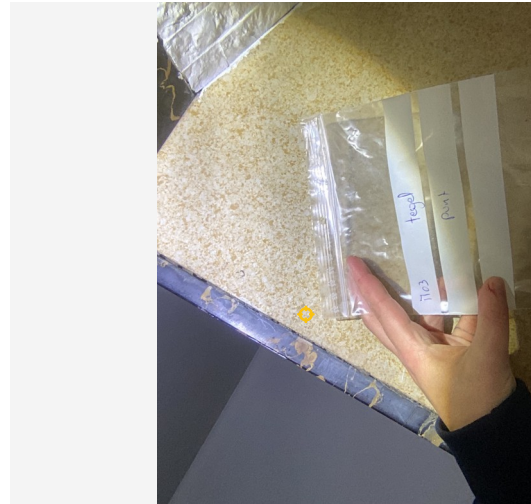
| Eindbeoordeling materiaalisico | Laag materiaalisico en/of verlaagde kans op vezelvrijgave |

| Asbestsoort (vezeltype) | Alleen chrysotiel |
| Toestand van het materiaal | Licht beschadigd, licht verweerd. Intact calciumsilicaatmateriaal of categorie III 'gebondenheid' |

| # | Type | Referentie | Resultaat |
|---|---|---|---|
| 2.1 | Puntmonster | M03 | Chrysotiel |

| Beschrijving | Tegel |

Zorgvuldig beheren

- Zorg voor een veilig beheer. Vermijd het beschadigen van het asbestmateriaal. Controleer de toestand jaarlijks op wijzigingen.

- Eenvoudige handelingen: mag via doe-het-zelf of door werknemer(s) met opleidingsattest eenvoudige handelingen  
Deze toepassing mag verwijderd worden via deze methode. Bijkomende info (oa voorzorgsmaatregelen) kan je terugvinden achteraan in dit attest onder de rubriek toelichting.

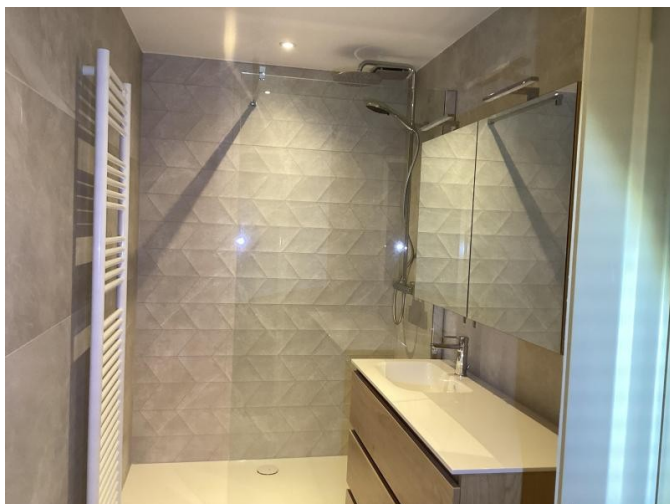
Op moment van de inspectie kon niet worden nagegaan of de tegellijm achter de muurtegels/plinten asbestverdacht is. Bij renovatie of verwijdering van de tegels dient het materiaal te worden geanalyseerd voor de werken van start gaan.

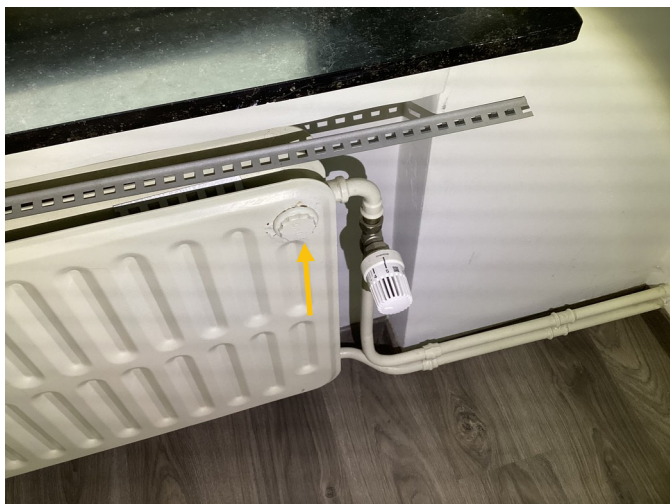
Mogelijk is er asbesthoudend materiaal aanwezig in de radiatoren ter hoogte van de verbindingstukken of achter de stoppen.

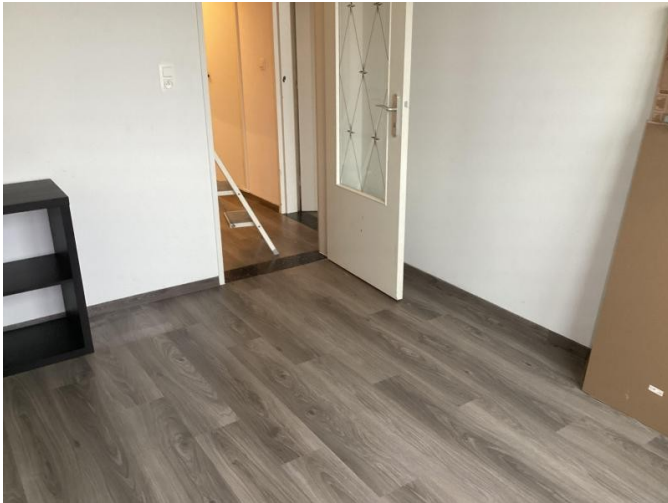
Op moment van de inspectie kon niet worden nagegaan of de tegellijm onder de vloertegels asbestverdacht is. Bij renovatie of verwijdering van de tegels dient het materiaal te worden geanalyseerd voor de werken van start gaan.

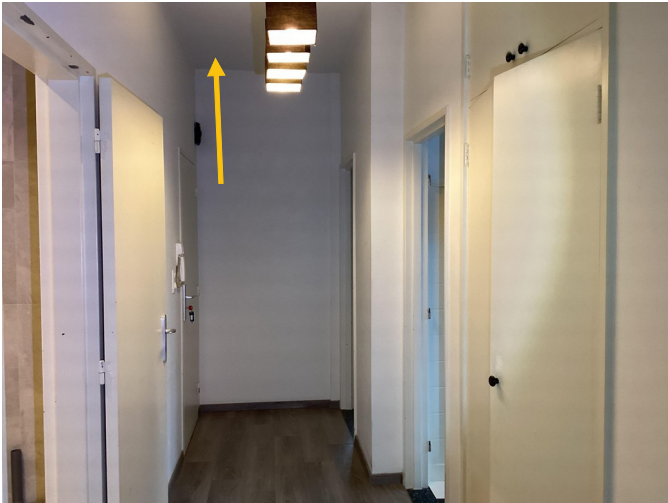
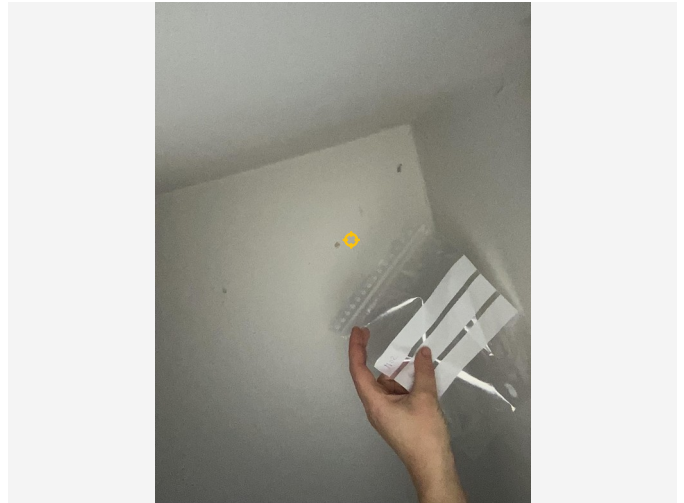
## Fiche 6: Pleisterwerk plafonds

Geen asbest

| # | Type | Referentie | Resultaat |
|---|---|---|---|
| 6.1 | Mengmonster | M02 | Geen asbest |

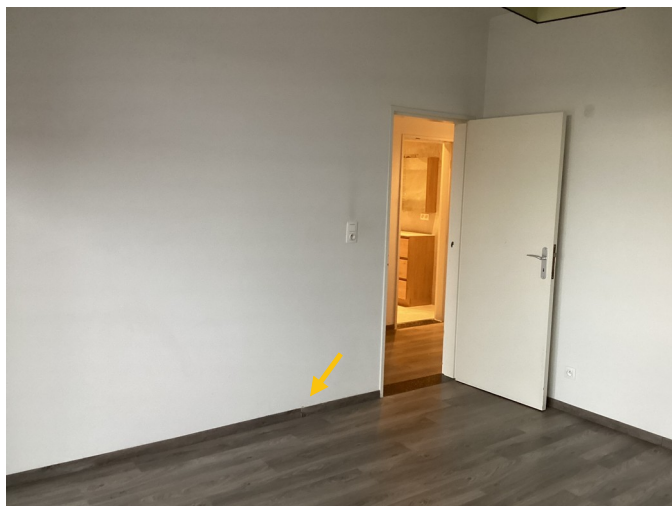
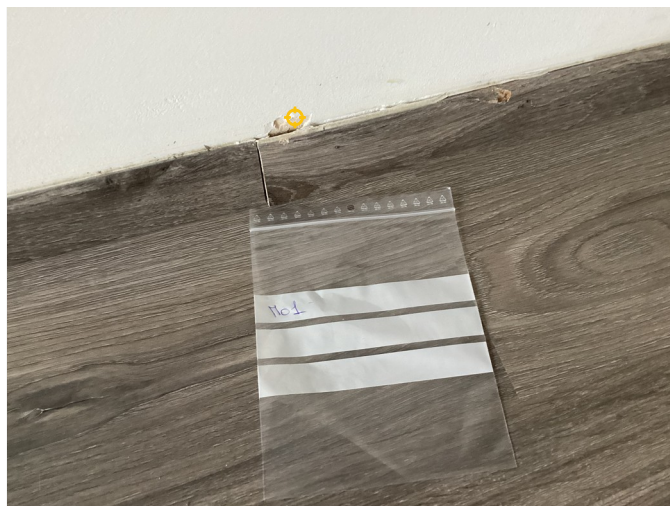
## Fiche 7: Pleisterwerk wanden

Geen asbest

| # | Type | Referentie | Resultaat |
|---|---|---|---|
| 7.1 | Mengmonster | M01 | Geen asbest |
