# Asbestinventarisatattest

Kasteelstraat 48A, 9308 Aalst

Attestnummer : 20260724-000047.000

Uitgegeven op : 24.07.2026

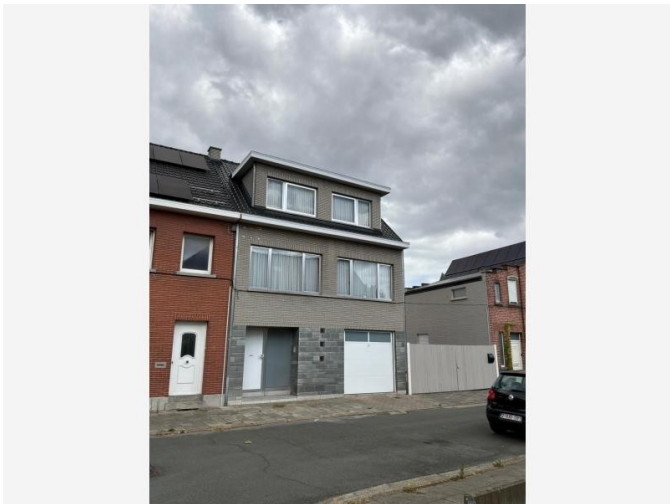
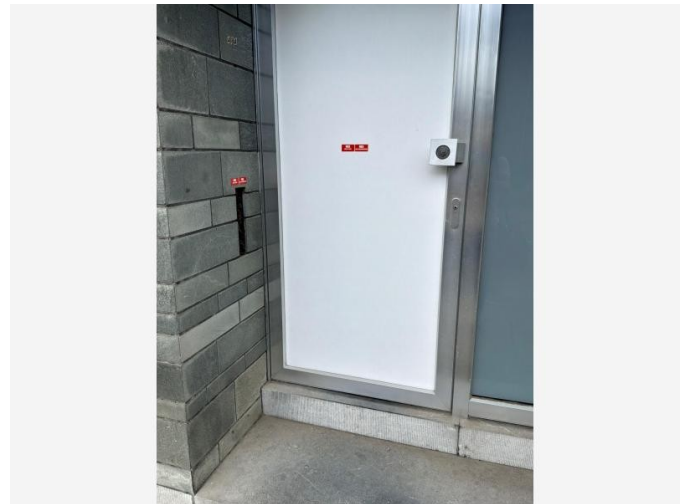
| Eindbeoordeling materiaalrisico | Verhoogd materiaalrisico en/of verhoogde kans op vezelvrijgave |

| Asbestsoort (vezeltype) | Crocidoliet aanwezig |
| Toestand van het materiaal | Licht beschadigd, licht verweerd. Intacte calciumsilicaatplaat of materiaal met categorie 3-gebondenheid |

| Beschrijving | inlegpaneel type glasal |
| Asbestmateriaal | Plaat, paneel, tablet - Geëmailleerd, type Glasal |
| Hoeveelheid (oppervlakte - dikte - aantal) | • 2,00 m <sup>2</sup> - 0,30 cm - 1 stuk |

Verwijderen

- Zorg voor een veilig beheer. Vermijd het beschadigen van het asbestmateriaal. Controleer de toestand jaarlijks op wijzigingen.
- Hemelwater dat afspoelt van asbestcement daken of gevels kan asbestdeeltjes bevatten. Gebruik het enkel voor gesloten circuits (bv. spoelen toiletten). Reinig na het vervangen van het dak of de gevel de dakgoten en regenwaterput of -ton om asbesthoudend sediment of slib te verwijderen
- Voer bijkomende staalname(s) uit.

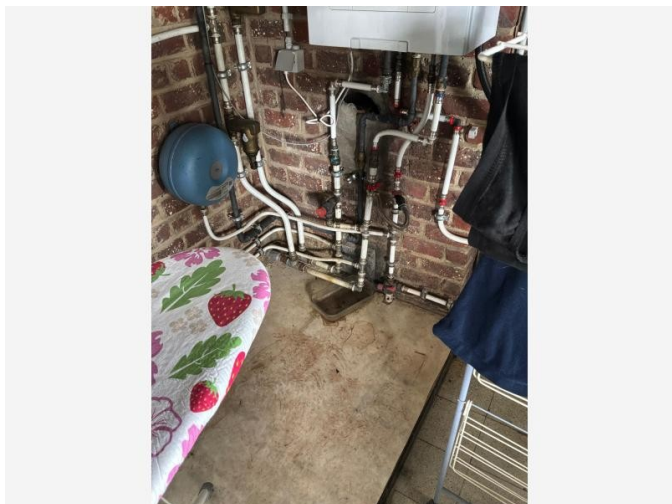
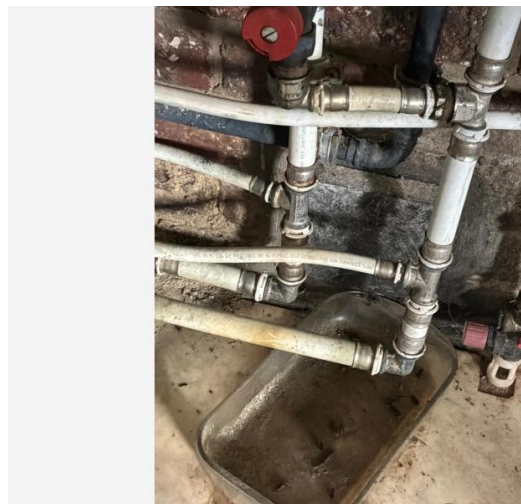
| Eindbeoordeling materiaalrisico | Laag materiaalrisico en/of verlaagde kans op vezelvrijgave |

| Toestand van het materiaal | Onbeschadigd, niet verweerd |

| Beschrijving | Asbest cement luikje |
| Asbestmateriaal | Brandwerende afsluiting (prefab geheel) - Luik |
| Opmerking | <p>Geschatte hoeveelheid</p> <p>Vezels zichtbaar met blote oog</p> <p>Staalname niet mogelijk, buizen blokkeren toegang</p> |

Zorgvuldig beheren

- Zorg voor een veilig beheer. Vermijd het beschadigen van het asbestmateriaal. Controleer de toestand jaarlijks op wijzigingen.
- Voer bijkomende staalname(s) uit.

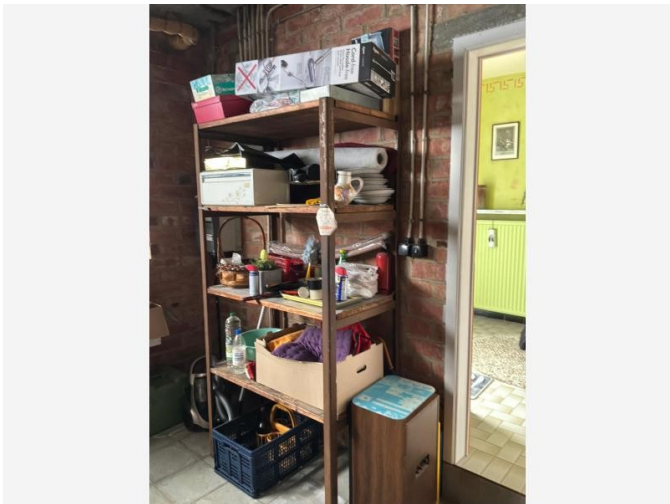
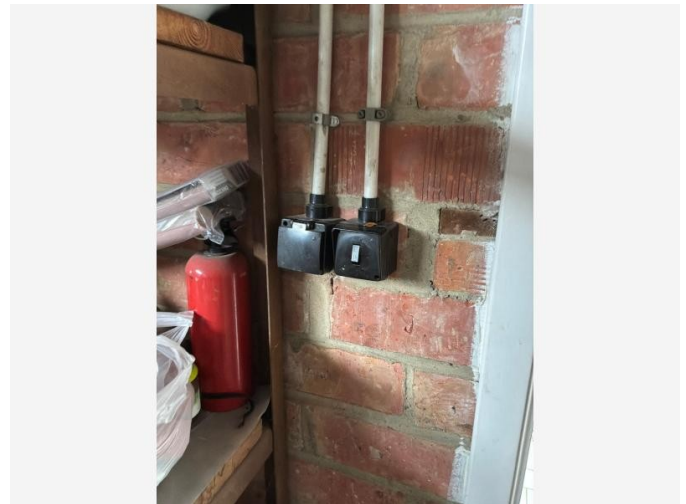
| Eindbeoordeling materiaalrisico | Laag materiaalrisico en/of verlaagde kans op vezelvrijgave |

| Toestand van het materiaal | Onbeschadigd, niet verweerd |

| Beschrijving | Bakeliet electra |
| Asbestmateriaal | Plaat, paneel, tablet - Type Bakeliet |
| Opmerking | <p>Geschatte hoeveelheid</p> <p>Betreft verschillende toepassingen in bakeliet</p> |

Zorgvuldig beheren

- Zorg voor een veilig beheer. Vermijd het beschadigen van het asbestmateriaal. Controleer de toestand jaarlijks op wijzigingen.
- Voer bijkomende staalname(s) uit.

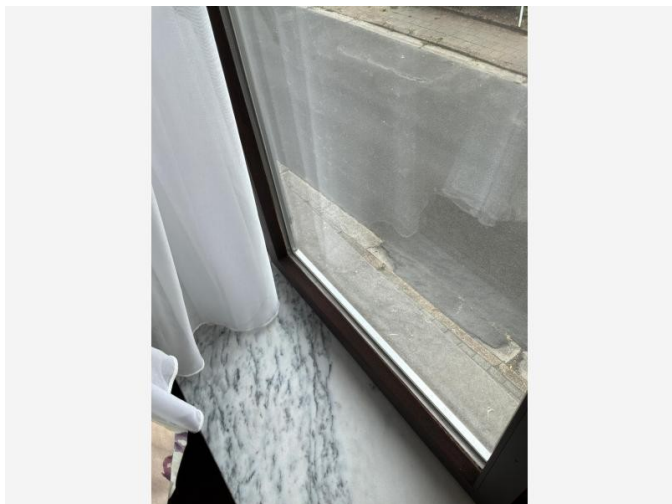
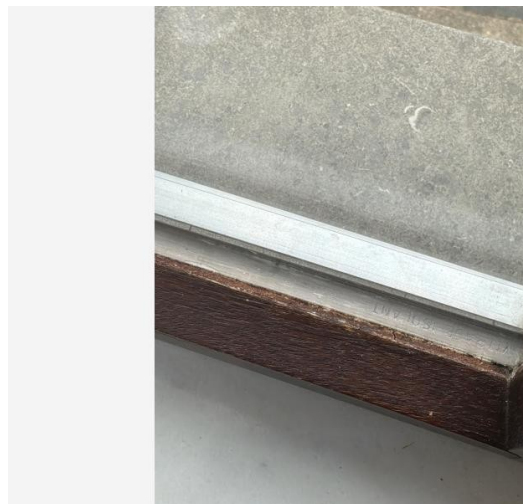
| Eindbeoordeling materiaalisico | Laag materiaalisico en/of verlaagde kans op vezelvrijgave |

| Asbestsoort (vezeltype) | Amfibool aanwezig, uitgezonderd crocidoliet |
| Toestand van het materiaal | Licht beschadigd, licht verweerd. Intacte calciumsilicaatplaat of materiaal met categorie 3-gebondenheid |

| Beschrijving | mastiek alu ramen |

Zorgvuldig beheren

- Zorg voor een veilig beheer. Vermijd het beschadigen van het asbestmateriaal. Controleer de toestand jaarlijks op wijzigingen.
- Voer bijkomende staalname(s) uit.

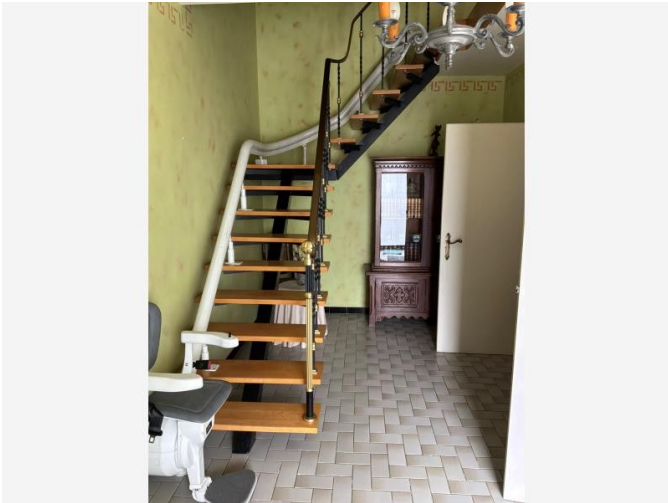
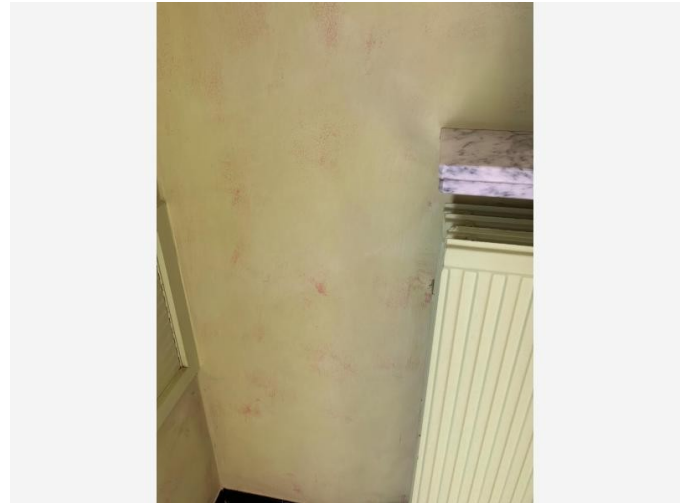
## Fiche 8: pleisterwerk wanden

Geen asbest

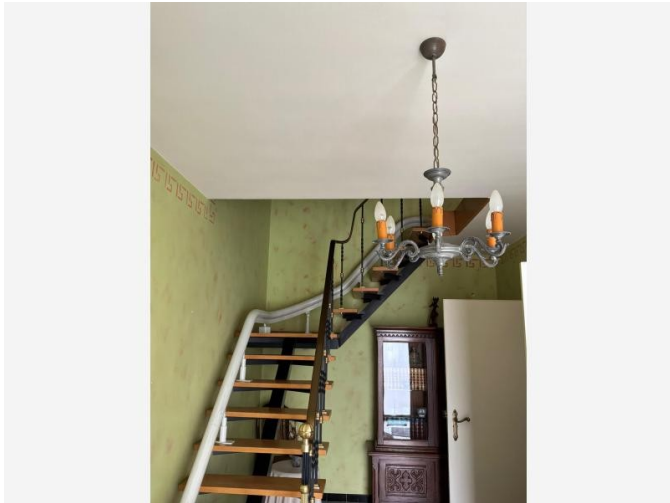
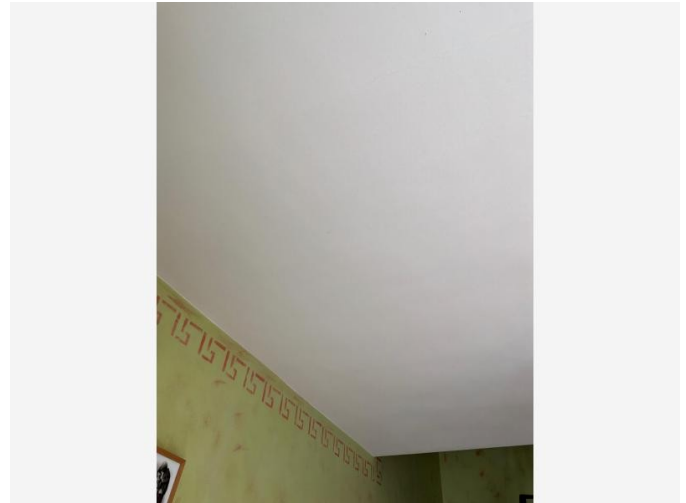
## Fiche 9: pleisterwerk plafond

Geen asbest

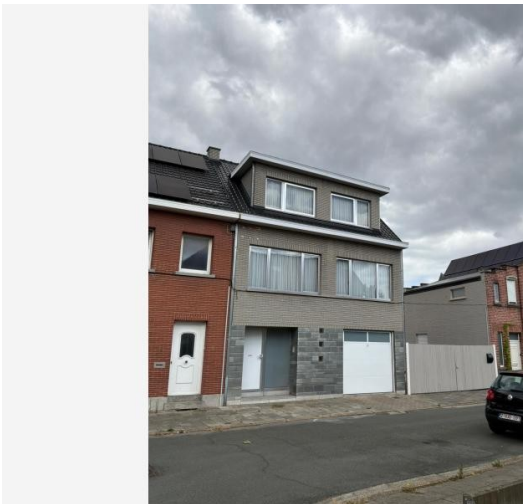
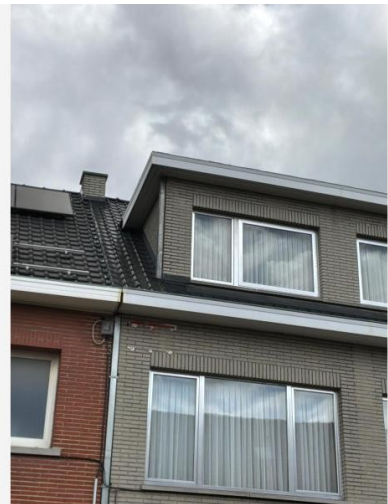
## Fiche 12: Dak type: niet asbest verdacht

| Beschrijving | Notitie | Terug te vinden op plannen |
|---|---|---|
| Fiche 12: Dak type: niet asbest verdacht | Dit dak type is niet asbest verdacht. | Plan 1.4: Hoofdgebouw plan dak |

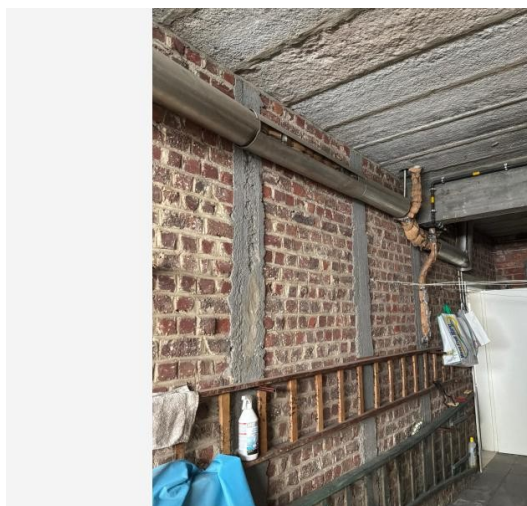
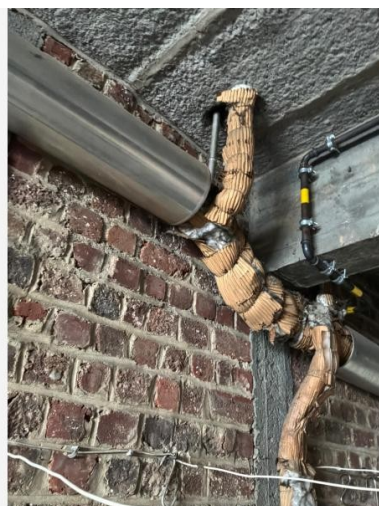
### Fiche 14: buisisolatie verwarmingsbuizen: niet asbestverdacht

| Beschrijving | Notitie | Terug te vinden op plannen |
|---|---|---|
| Fiche 14: buisisolatie verwarmingsbuizen: niet asbestverdacht | Deze toepassing is niet asbest verdacht. | Plan 1.1: Hoofdgebouw plan gvl |
