# Asbestinventarisat attest

Leo Duboisstraat 18, 9280 Lebbeke

Attestnummer : 20260715-000455.000

Uitgegeven op : 15.07.2026

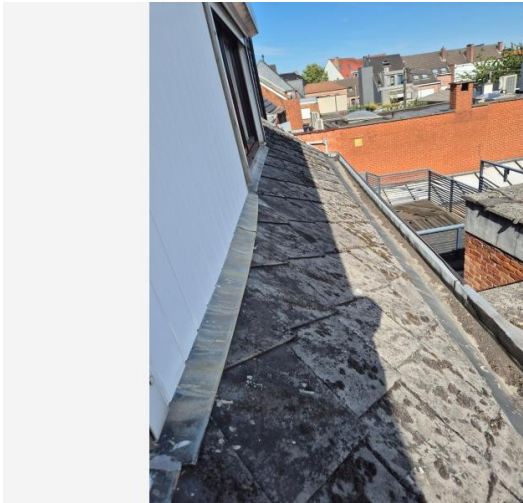
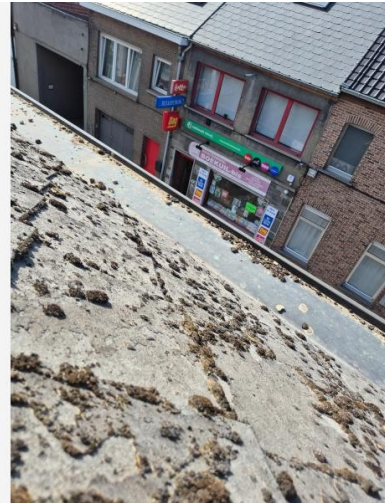
**Dringend verwijderen**

| Opmerking | Het regenwater dat afspoelt van de leien in de dakgoot kan asbestvezels bevatten. Deze hechten zich aan mos en vuil in de dakgoot. |

- Verwijder het asbestafval.

- Eenvoudige handelingen: mag via doe-het-zelf of door werknemer(s) met opleidingsattest eenvoudige handelingen  
Advies van de OVAM: Reinig uw dakgoot alleen bij nat weer, verzamel het slib en gooi het dubbel verpakt bij het restafval.

- Baken de werkzone af en vermijd aanwezigheid van derden
- Dek de vloer/bodem af
- Bevochtig de toepassing tijdens het verwijderen om vezelvrijgave te beperken
- Gebruik geen sneldraaiende machines

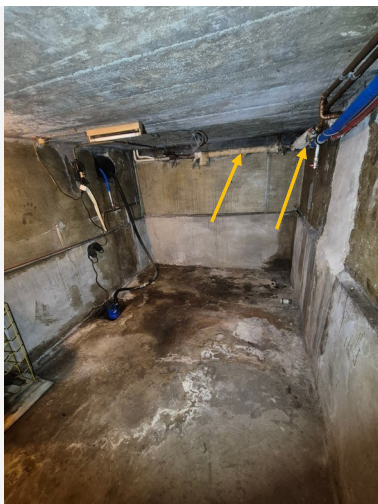
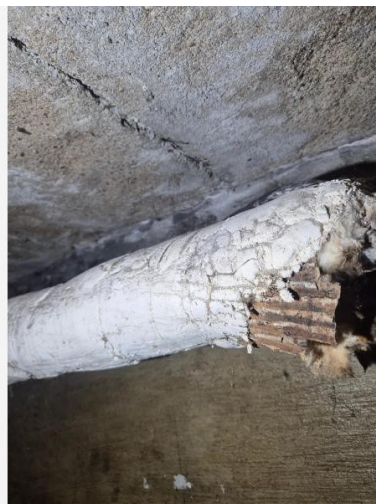
**Dringend verwijderen**

De leidingisolatie is in slechte toestand en vrij aan de binnenlucht. De toepassing is niet hechtgebonden waardoor asbestvezels makkelijk in de lucht terechtkomen. Hierdoor vormt dit een permanent risico bij het betreden van de kelder zolang de isolatie aanwezig is. Vermijd het betreden van de kelder zoveel mogelijk.

| Eindbeoordeling materiaalrisico | Hoog materiaalrisico en/of hoge kans op vezelvrijgave |

| Gebondenheid | Categorie 2: niet-hechtgebonden met matrix |
| Asbestsoort (vezeltype) | Amfibool aanwezig, uitgezonderd crocidoliet |
| Asbestconcentratie | Hoog ( $\geq 50\%$ ) |

- Sluit de ruimte luchtdicht af en vermijd het betreden van de ruimte.
- Verwijder dit asbestmateriaal zo snel mogelijk. Volg de toestand goed op.
- Voer binnenluchtmetingen uit om actuele blootstellingsrisico's in de binnenlucht te monitoren.

- Hermetische zone (erkend asbestverwijderaar)  
De leidingisolatie mag enkel verwijderd worden door een erkend asbestverwijderaar in hermetische zone wegens het hoge risico op vezelvrijgave. Verwijder dit in geen geval zelf.

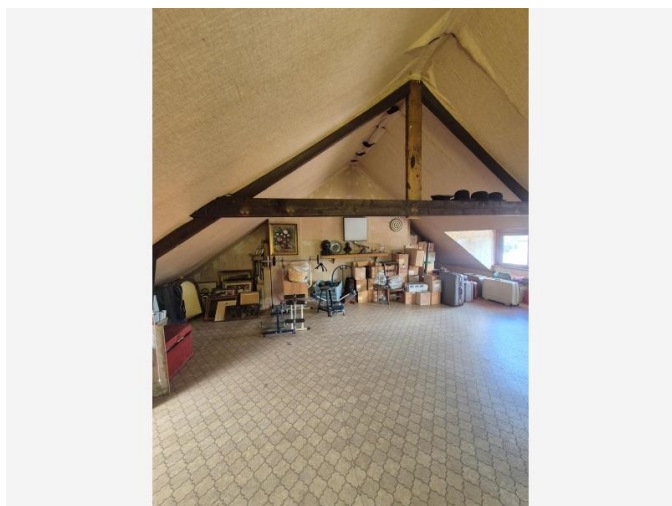
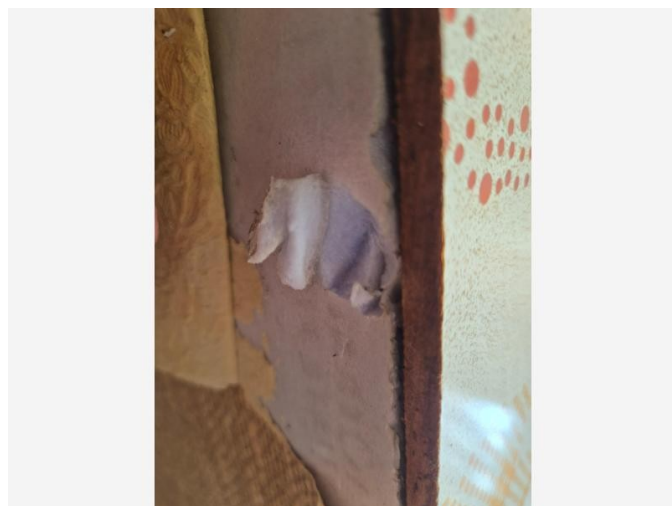
### Fiche 20: Onderdak niet waarneembaar

| Beschrijving | Notitie | Terug te vinden op plannen |
|---|---|---|
| Fiche 20: Onderdak niet waarneembaar | Het onderdak is niet waarneembaar. Langs de binnenzijde is het dak geïsoleerd met een soort isomo platen met daarover behangpapier. Het was niet mogelijk om vast te stellen of er tussen deze platen en de leien nog een asbestverdacht onderdak aanwezig is. Enkel destructief onderzoek kan hier uitsluitsel over geven. | - |
