# Asbestinventarisat attest

Putsesteenweg 74, 2920 Kalmthout

Attestnummer : 20260724-000175.000

Uitgegeven op : 24.07.2026

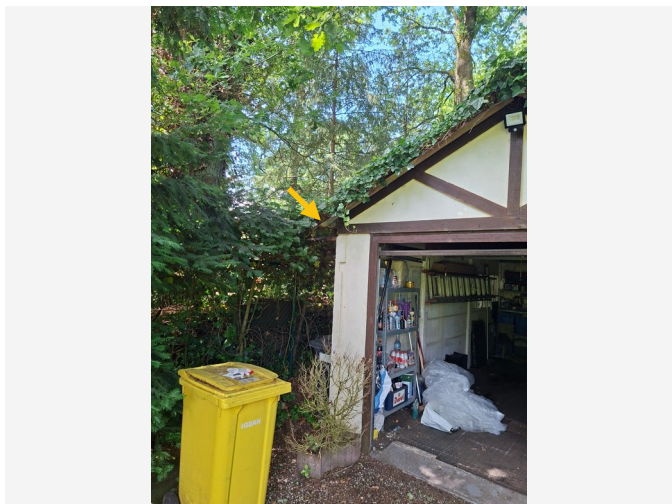
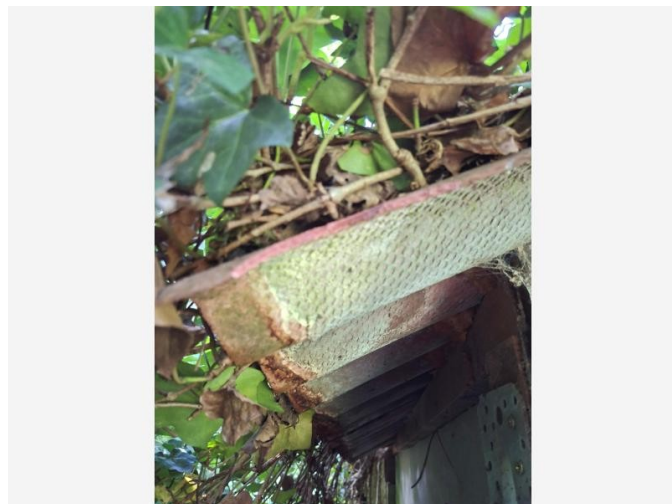
| Eindbeoordeling materiaalrisico | Verhoogd materiaalrisico en/of verhoogde kans op vezelvrijgave |

| Asbestsoort (vezeltype) | Crocidoliet aanwezig |
| Toestand van het materiaal | Matig beschadigd, matig verweerd |

| # | Type | Referentie | Resultaat |
|---|---|---|---|
| 1.1 | Puntmonster | golfplaten | Crocidoliet, Chrysotiel |

| Beschrijving | Dak in golfplaten (cement) |
| Hoeveelheid (oppervlakte - aantal) | • 36,00 m <sup>2</sup> - 1 stuk |

Verwijderen

- Verwijder dit asbestmateriaal zo snel mogelijk. Volg de toestand goed op.
- Hemelwater dat afspoelt van asbestcement daken of gevels kan asbestdeeltjes bevatten. Gebruik het enkel voor gesloten circuits (bv. spoelen toiletten). Reinig na het vervangen van het dak of de gevel de dakgoten en regenwaterput of -ton om asbesthoudend sediment of slib te verwijderen

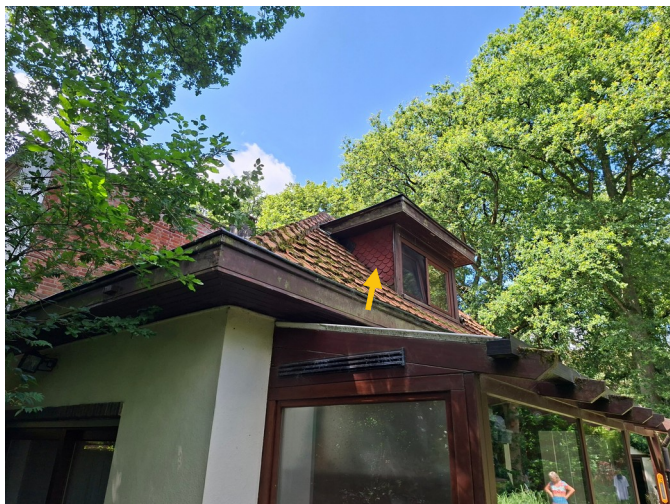
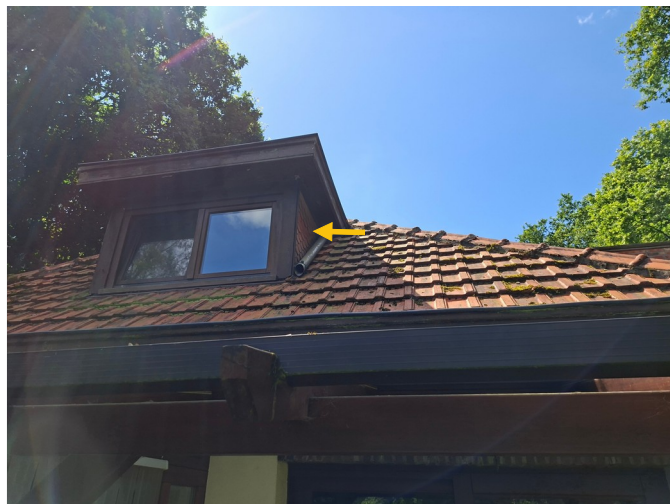
| Eindbeoordeling materiaalrisico | Laag materiaalrisico en/of verlaagde kans op vezelvrijgave |

| Toestand van het materiaal | Licht beschadigd, licht verweerd. Intacte calciumsilicaatplaat of materiaal met categorie 3-gebondenheid |

| Beschrijving | Leien dakkapel |
| Hoeveelheid (oppervlakte - aantal) | • 4,00 m <sup>2</sup> - 1 stuk |

Verwijderen

- Zorg voor een veilig beheer. Vermijd het beschadigen van het asbestmateriaal. Controleer de toestand jaarlijks op wijzigingen.
- Hemelwater dat afspoelt van asbestcement daken of gevels kan asbestdeeltjes bevatten. Gebruik het enkel voor gesloten circuits (bv. spoelen toiletten). Reinig na het vervangen van het dak of de gevel de dakgoten en regenwaterput of -ton om asbesthoudend sediment of slib te verwijderen
- Voer bijkomende staalname(s) uit.

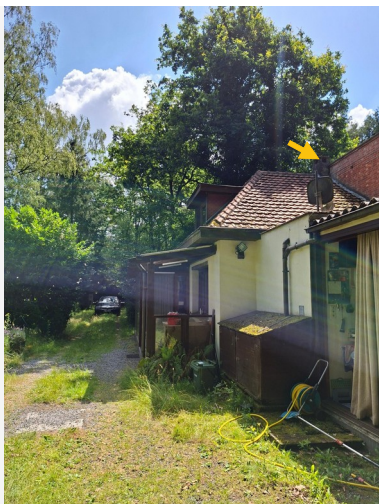
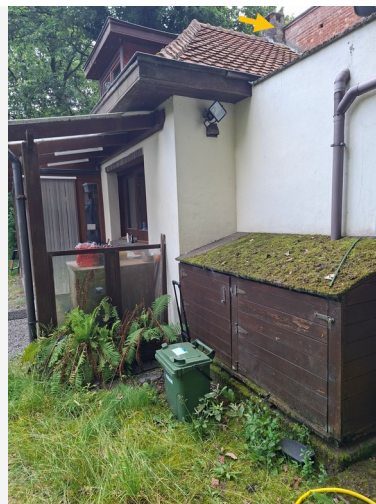
Het asbestmateriaal valt onder de mijlpaal van 2040.

Zorgvuldig beheren

- Zorg voor een veilig beheer. Vermijd het beschadigen van het asbestmateriaal. Controleer de toestand jaarlijks op wijzigingen.
- Voer bijkomende staalname(s) uit.

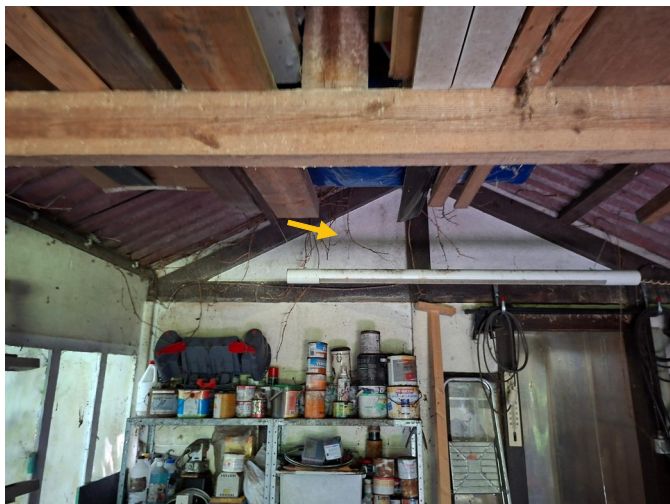
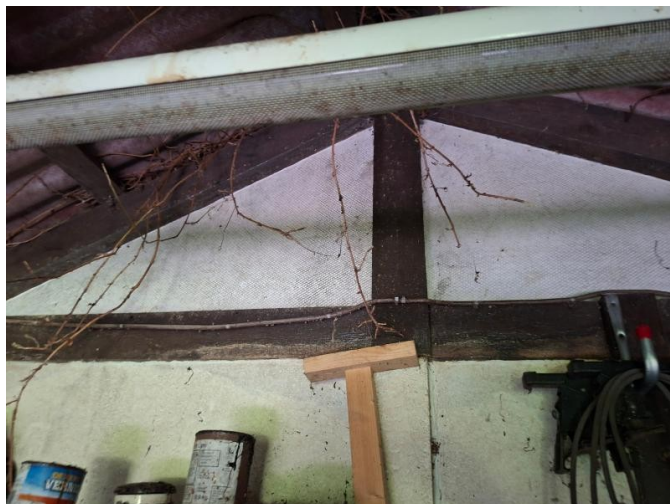
| Identificatiemethode | <p>De asbestdeskundige beoordeelt het materiaal als asbestverdacht en dus asbesthoudend, en dit zonder monstername.</p> <p>Motivatie: De monstername brengt andere schade aan dan schade die inherent is aan de monstername.</p> |

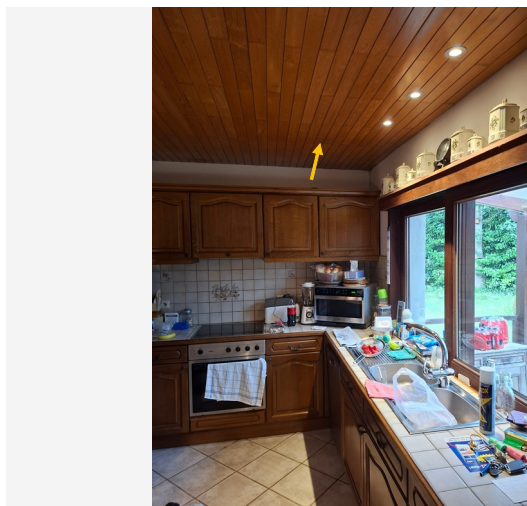
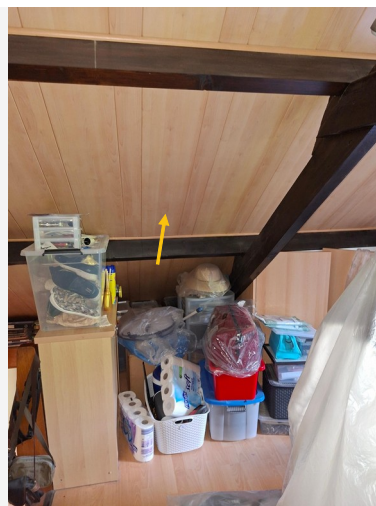
| Basis voor advies | De asbestdeskundige beoordeelt het materiaal als niet-asbestverdacht. |

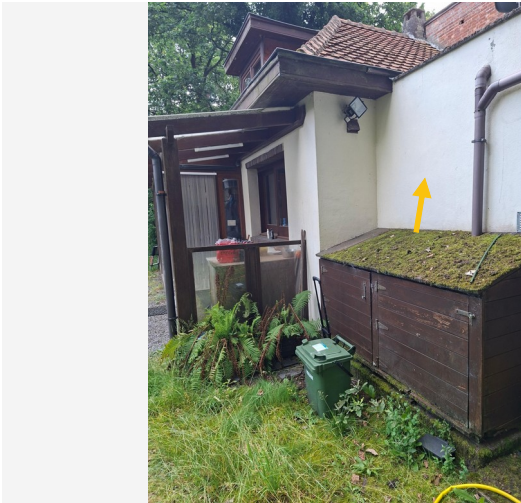
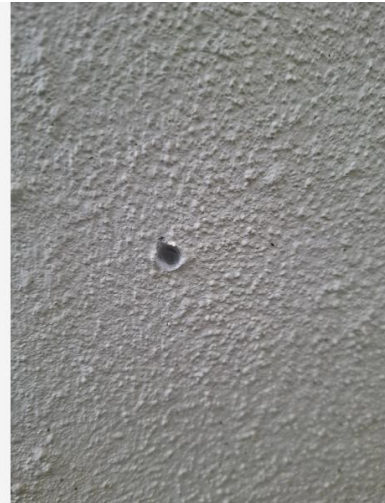
## Fiche 8: Gevel met crepi

Geen asbest

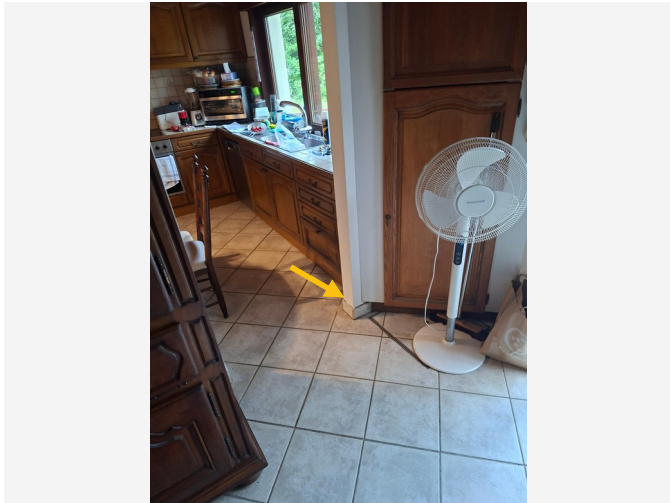
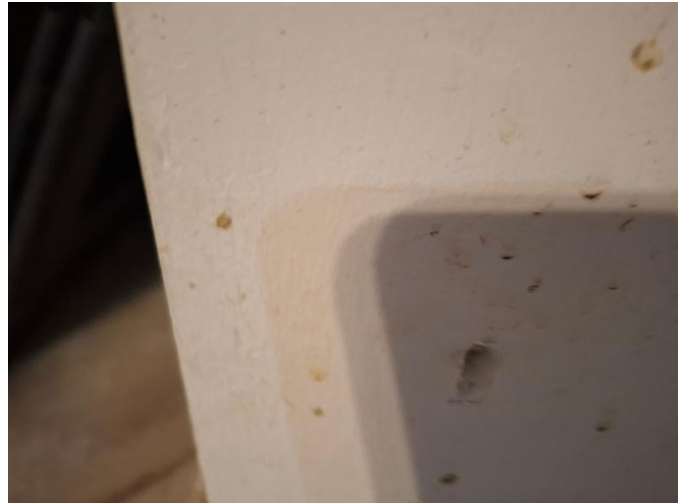
## Fiche 11: Beploistering muren

Geen asbest

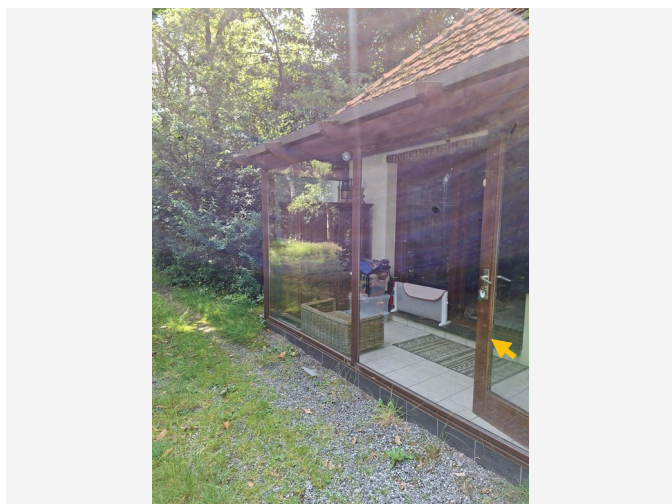
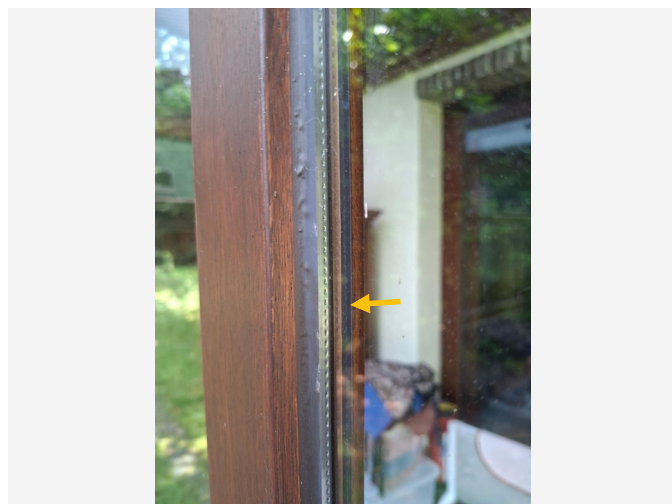
### Fiche 14: mastiek - niet verdacht

| Beschrijving | Notitie | Terug te vinden op plannen |
|---|---|---|
| Fiche 14: mastiek - niet verdacht | De kit aan muur - profiel en profiel - glas is niet asbestverdacht.<br><br>Dit werd vastgesteld aan het buitenschrijnwerk veranda. | - |

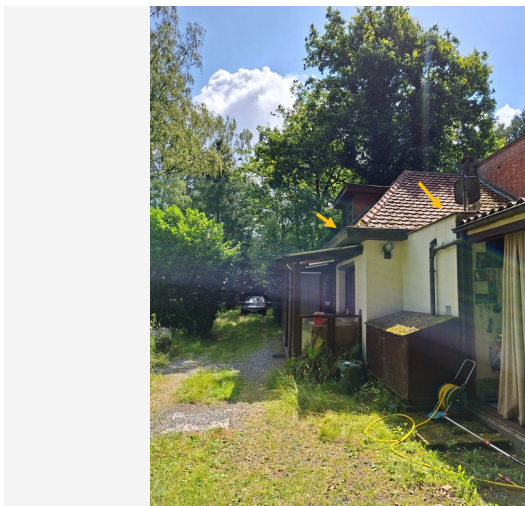
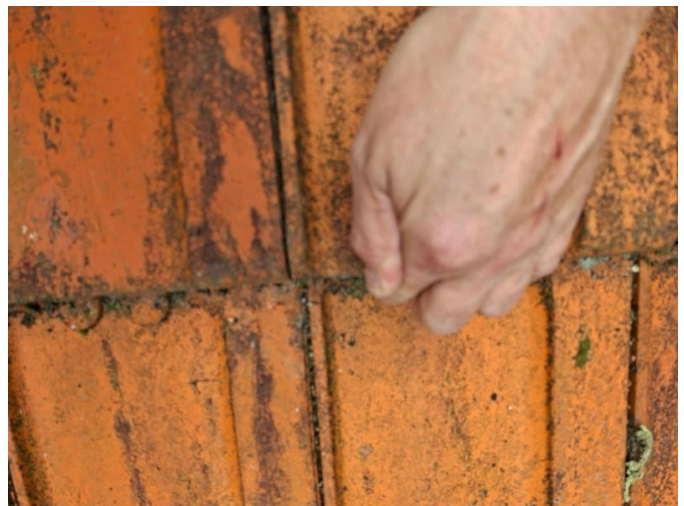
### Fiche 15: Onderdak

| Beschrijving | Notitie | Terug te vinden op plannen |
|---|---|---|
| Fiche 15: Onderdak | <p>Het (mogelijks) onderdak van de woning was niet inspecteerbaar. Er werd geprobeerd op 2 plaatsen een pan op te heffen (aan het dakraam en via het plat dak) maar dit is niet gelukt.</p> <p>Bij de andere constructie bestond het onderdak uit hout of was er geen onderdak (carport).</p> | Plan 1.4: dakplan |

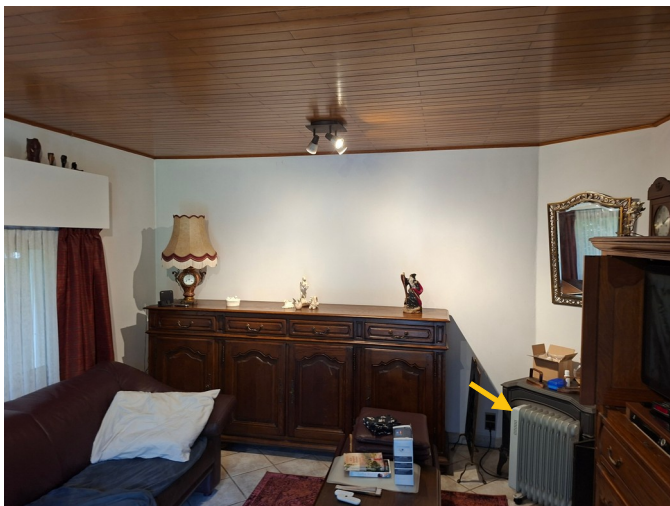
## Fiche 18: cv ketel - niet aanwezig

| Beschrijving | Notitie | Terug te vinden op plannen |
|---|---|---|
| Fiche 18: cv ketel - niet aanwezig | Er is geen CV ketel aanwezig.<br><br>Er wordt elektrisch verwarmd. | - |
