# Asbestinventarisatetest

Driesstraat 43, 2880 Bornem

Attestnummer : 20260703-000343.000

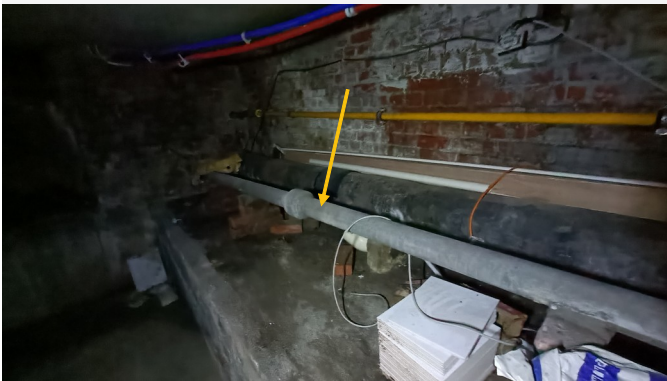
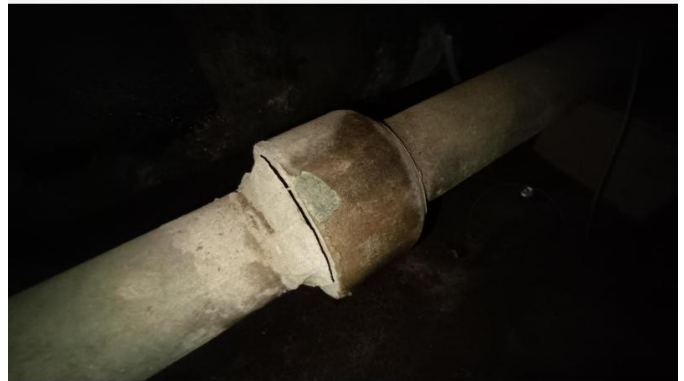
# Fiche 1: Afvoerleiding/rioleringsbuis in de kelder (klein)

Het asbestmateriaal valt onder de mijlpaal van 2040.

| Eindbeoordeling materiaalrisico | Verhoogd materiaalrisico en/of verhoogde kans op vezelvrijgave |
| Opmerking | De toepassing vertoont een lichte graad van verwerking ten gevolge van leeftijd en weersinvloeden |

| Asbestsoort (vezeltype) | Crocidoliet aanwezig |
| Toestand van het materiaal | Licht beschadigd, licht verweerd. Intacte calciumsilicaatplaat of materiaal met categorie 3-gebondenheid |

| # | Type | Referentie | Resultaat |
|---|---|---|---|
| 1.1 | Puntmonster | A1-6.1 | Crocidoliet, Chrysotiel |

| Opmerking | <p>Asbestverdachte afvoerleidingen/rioleringsbuizen gesitueerd in de kelder (kleine diameter). Er werd een monster genomen aan de aansluiting (verdikking).</p> <p>De opgegeven lengte bedraagt de zichtbaar waarneembare lengte. Het is mogelijk dat de toepassing in werkelijkheid langer is.</p> <p>De vermelde oppervlakten, hoeveelheden, lengtes, volumes, maten en gewichten vormen een loutere schatting op basis van visuele inspectie en beschikbare (bouwkundige) informatie; en dienen uitsluitend ter indicatie en mogen niet worden gebruikt als maatstaf voor heffing. Er kan geen enkele juridische waarde aan worden ontleend, noch vormt deze informatie enige basis voor aansprakelijkheid of schadeclaims.</p> |

- Sluit de ruimte luchtdicht af en vermijd het betreden van de ruimte.
- Verwijder dit asbestmateriaal zo snel mogelijk. Volg de toestand goed op.

- Eenvoudige handelingen: mag via doe-het-zelf of door werknemer(s) met opleidingsattest eenvoudige handelingen

Bij verwijdering: gebruik de correcte PBM's (P3-gelaatsmasker, handschoenen en een wegwerpoverall CAT.III Type 5/6). Het afval dient dubbel verpakt te worden aangeboden aan het recyclagepark (raadpleeg de voorwaarden van uw recyclagepark). Bewaar alle bewijsdocumenten van de asbestverwijdering (facturen, werkplannen, foto's, afleverbonnen, vrijgavemetingen, ...) met het oog op een correcte actualisatie van het asbestattest.

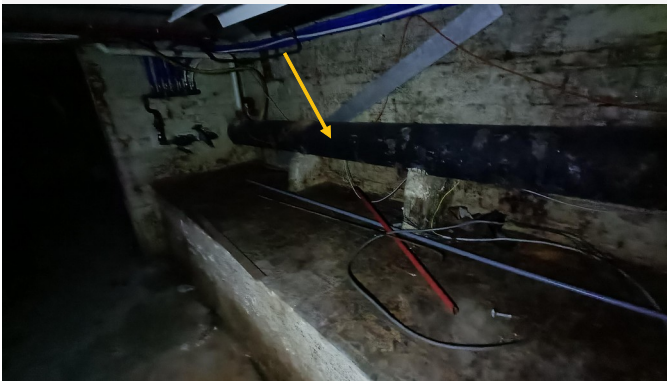
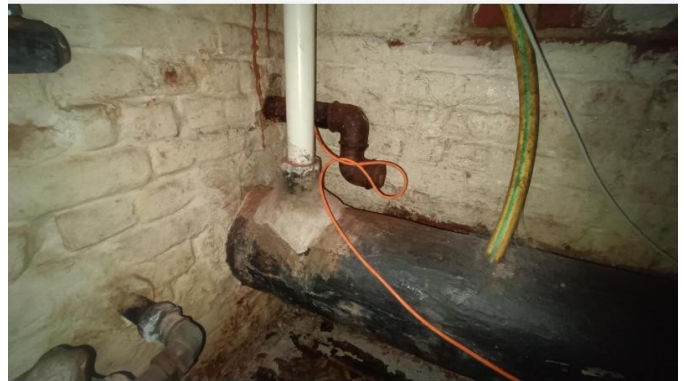
## Fiche 2: Afvoerleiding/rioleringsbuis in de kelder (groot)

Het asbestmateriaal valt onder de mijlpaal van 2040.

| Eindbeoordeling materiaalrisico | Verhoogd materiaalrisico en/of verhoogde kans op vezelvrijgave |
| Opmerking | De toepassing vertoont een lichte graad van verwerking ten gevolge van leeftijd en weersinvloeden |

| Asbestsoort (vezeltype) | Crocidoliet aanwezig |
| Toestand van het materiaal | Licht beschadigd, licht verweerd. Intacte calciumsilicaatplaat of materiaal met categorie 3-gebondenheid |

| # | Type | Referentie | Resultaat |
|---|---|---|---|
| 2.1 | Puntmonster | A1-5.1 | Crocidoliet, Chrysotiel |

| Opmerking | <p>Asbestverdachte afvoerleidingen/rioleringsbuizen gesitueerd in de kelder (grote diameter). Er werd een monster genomen aan de bovenzijde.</p> <p>De opgegeven lengte bedraagt de zichtbaar waarneembare lengte. Het is mogelijk dat de toepassing in werkelijkheid langer is.</p> <p>De vermelde oppervlakten, hoeveelheden, lengtes, volumes, maten en gewichten vormen een loutere schatting op basis van visuele inspectie en beschikbare (bouwkundige) informatie; en dienen uitsluitend ter indicatie en mogen niet worden gebruikt als maatstaf voor heffing. Er kan geen enkele juridische waarde aan worden ontleend, noch vormt deze informatie enige basis voor aansprakelijkheid of schadeclaims.</p> |

- Sluit de ruimte luchtdicht af en vermijd het betreden van de ruimte.
- Verwijder dit asbestmateriaal zo snel mogelijk. Volg de toestand goed op.

- Eenvoudige handelingen: mag via doe-het-zelf of door werknemer(s) met opleidingsattest eenvoudige handelingen  
Deze toepassing kan door een aannemer die over een opleidingsattest van eenvoudige handelingen beschikt of door een particulier (doe-het-zelf), verwijderd worden indien er geen verhoogd risico op vrijgave van asbestvezels (max. concentratie 0,01 vezels/cm<sup>3</sup> - CODEX Art. VI.3-54) ontstaat en de toepassing voorafgaand wordt gefixeerd/bevochtigd; de individuele elementen zonder machinale werktuigen en zonder breken of gooien 1 voor 1 losgemaakt worden; en ten slotte in gesloten verpakking weggevoerd worden naar een erkend afvalpunt (recyclagepark).

Bij verwijdering: gebruik de correcte PBM's (P3-gelaatsmasker, handschoenen en een wegwerpoverall CAT.III Type 5/6). Het afval dient dubbel verpakt te worden aangeboden aan het recyclagepark (raadpleeg de voorwaarden van uw recyclagepark). Bewaar alle bewijsdocumenten van de asbestverwijdering (facturen, werkplannen, foto's, afleverbonnen, vrijgavemetingen, ...) met het oog op een correcte actualisatie van het asbestattest.

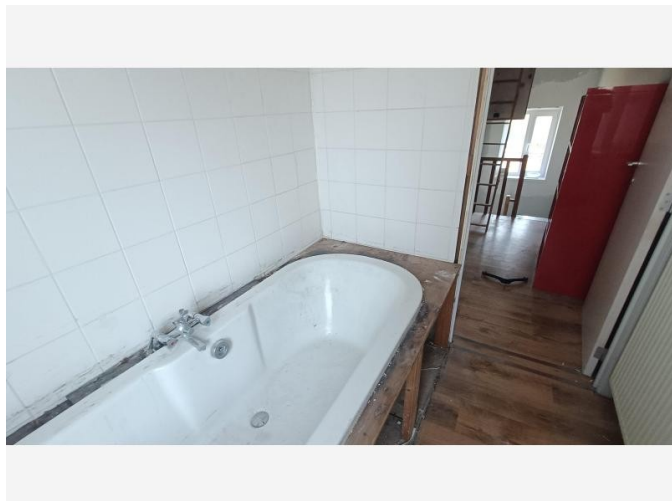
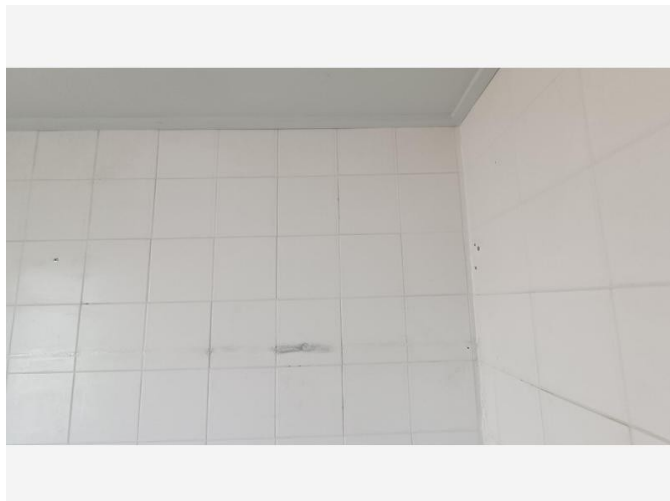
## Fiche 7: Gebruikte lijm bij de faiencetegels in de badkamer en washok

| Basis voor advies | Beoordeling op basis van expertise, zonder een vaststelling door de asbestdeskundige. |

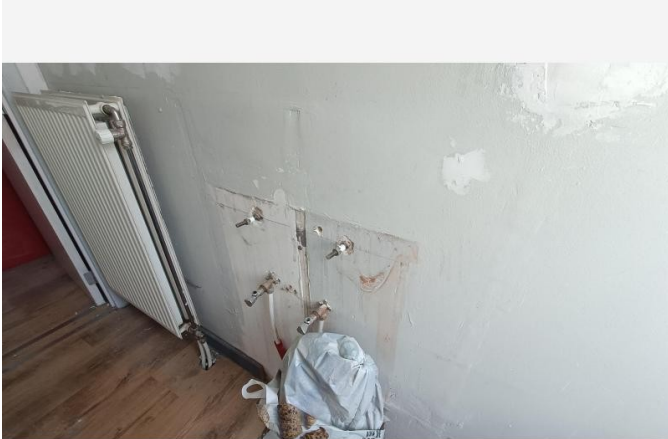
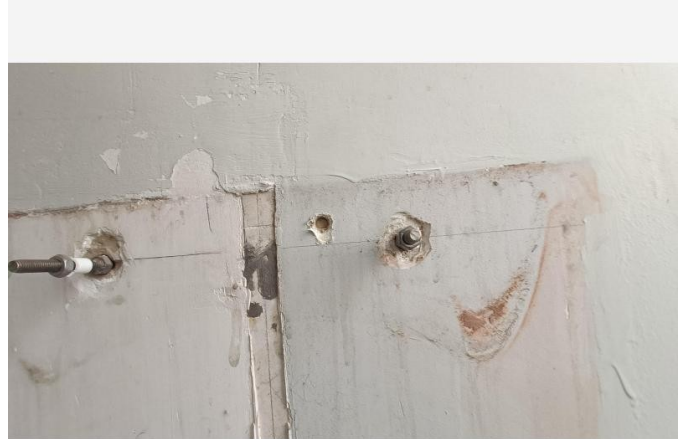
| Opmerking | <p>Binnenwandafwerking bestaande uit gips-kalk-mortel (pleisterwerk) onderworpen aan een verplichte monstername, aanwezig in verschillende ruimtes. Het inspectieprotocol schrijft voor om een 1 representatief mengmonster te nemen van het pleisterwerk aan wanden of vergelijkbare dragers van de volgende ruimtes: bestaande uit monsternamepunten in een individuele ruimte, een natte ruimte, een stookplaats en een trappenhal; (indien aanwezig en van toepassing).</p> <p>Monsternamelocaties: traphal GLV (keldertrap), badkamer, slaapkamer. De zolder (cv-ketel) heeft geen waarneembaar wandpleisterwerk.</p> <p>De vermelde oppervlakten, hoeveelheden, lengtes, volumes, maten en gewichten vormen een loutere schatting op basis van visuele inspectie en beschikbare (bouwkundige) informatie; en dienen uitsluitend ter indicatie en mogen niet worden gebruikt als maatstaf voor heffing. Er kan geen enkele juridische waarde aan worden ontleend, noch vormt deze informatie enige basis voor aansprakelijkheid of schadeclaims.</p> |

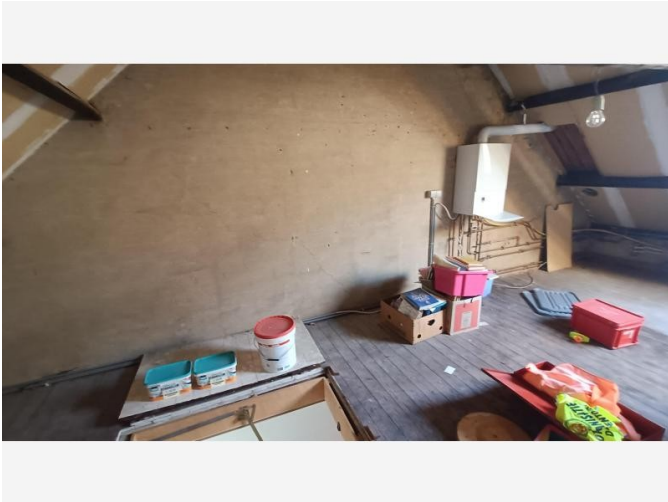
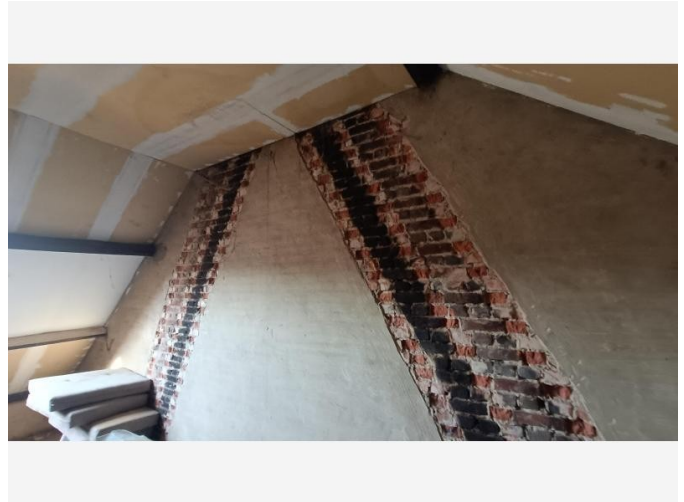
## Fiche 10: Cementering van de binnenwanden van de zolder

Geen asbest

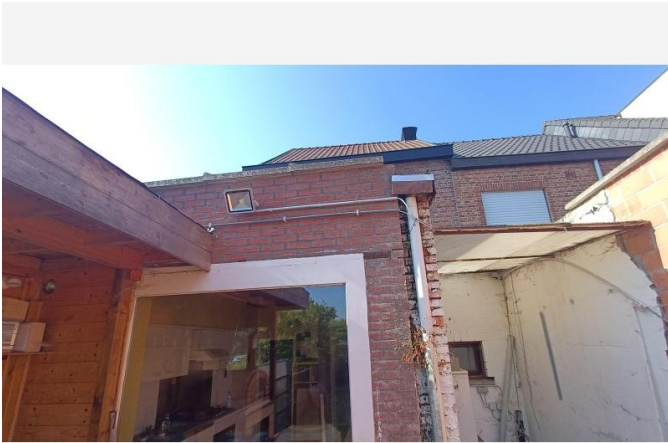
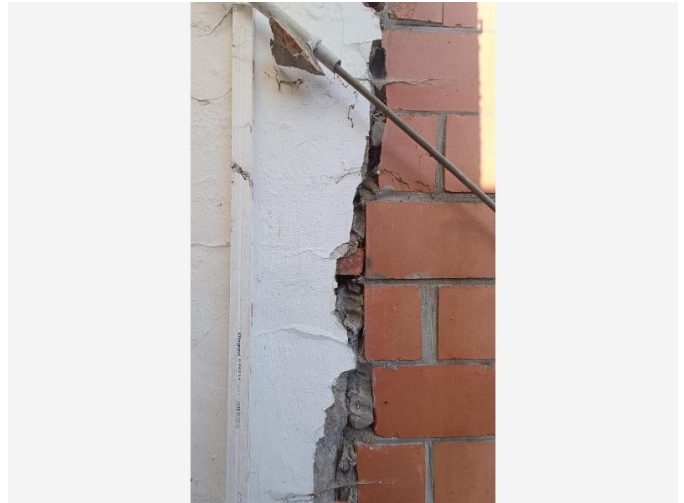
## Fiche 11: Cementering van de buitengevel

Geen asbest

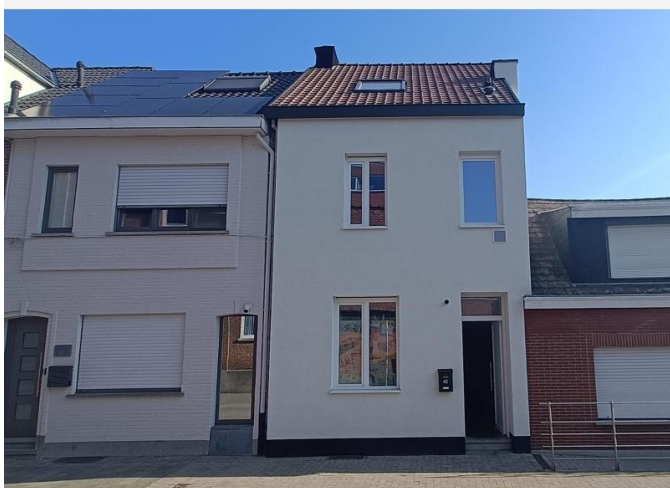
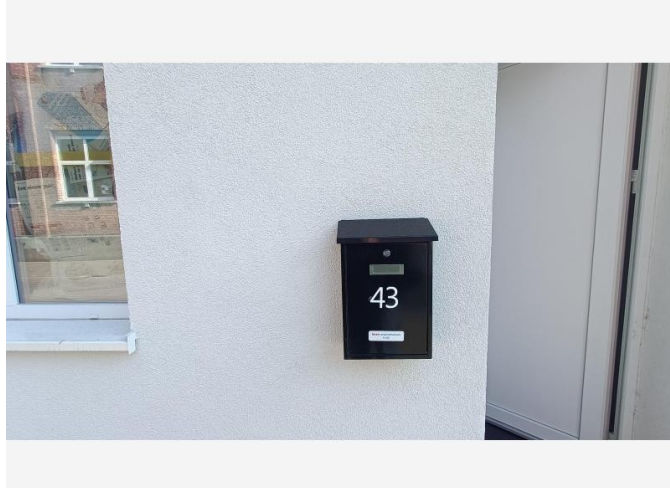
## Fiche 12: Crepi aan de buitengevel

Geen asbest

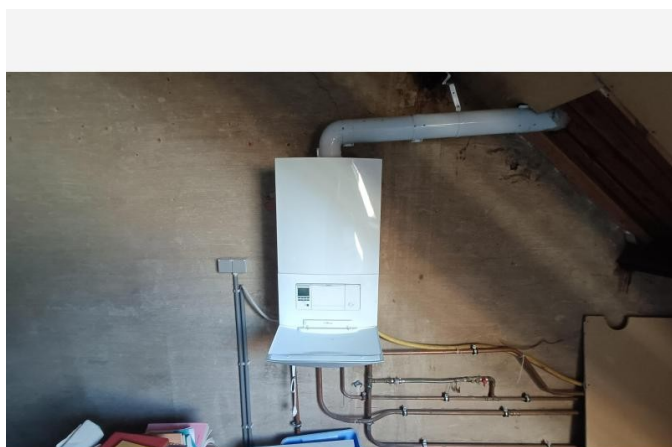
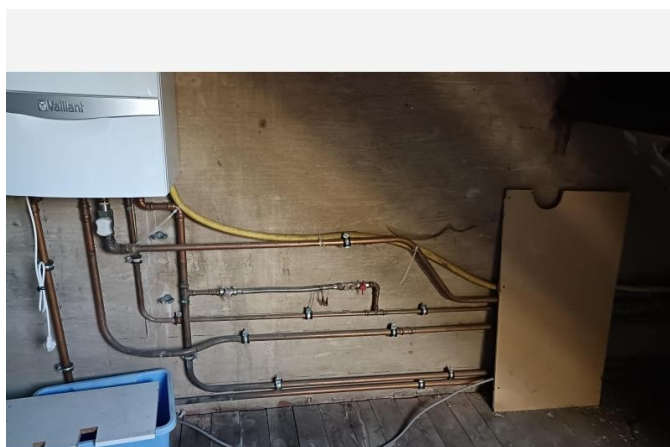
### Fiche 24: Leidingisolatie

| Beschrijving | Notitie | Terug te vinden op plannen |
|---|---|---|
| Fiche 24: Leidingisolatie | Er werd geen leidingisolatie vastgesteld. | - |
