# Asbestinventarisatetest

Huiskens 29, 2370 Arendonk

Attestnummer : 20230117-000369.000

Uitgegeven op : 17.01.2023

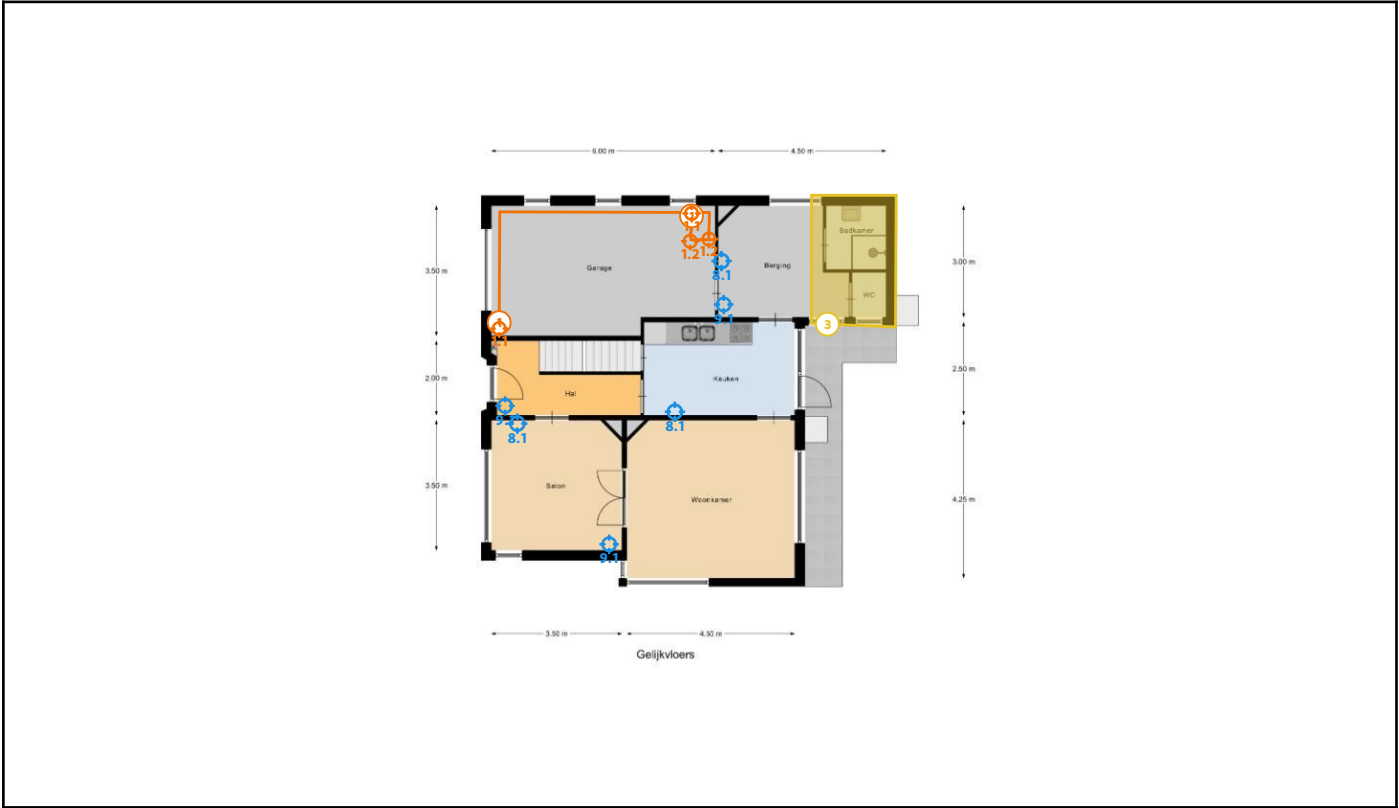
# Plan 1.3: 16527\_1355\_Gelijkvloers

| Beschrijving | Type | Actie |
|---|---|---|
| 1. Warmteisolatie | Asbestmateriaal | Verwijderen |
| 3. Roofing | Asbestmateriaal | Zorgvuldig beheren |

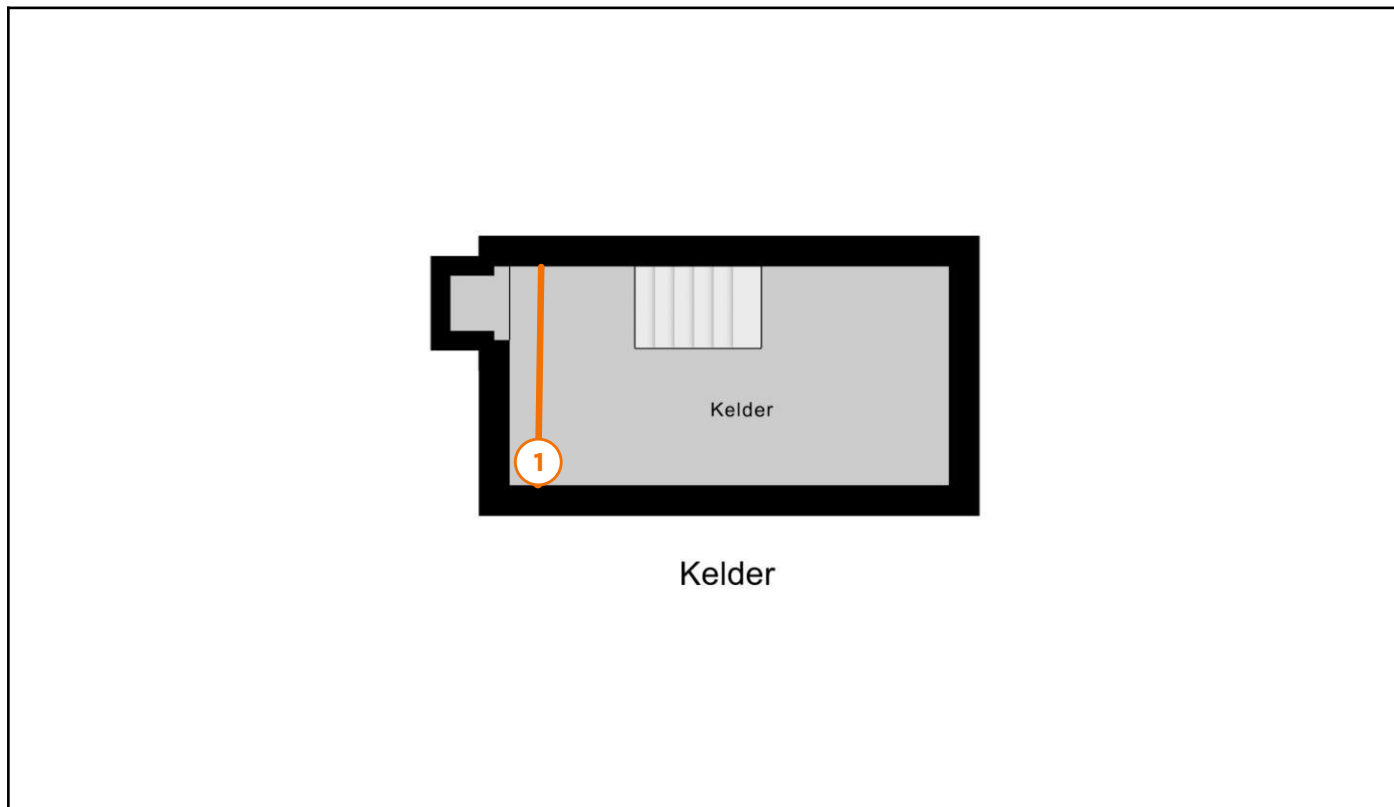
## Plan 1.5: 16527\_1355\_Kelder

| Beschrijving | Type | Actie |
|---|---|---|
| 1. Warmteisolatie | Asbestmateriaal | Verwijderen |

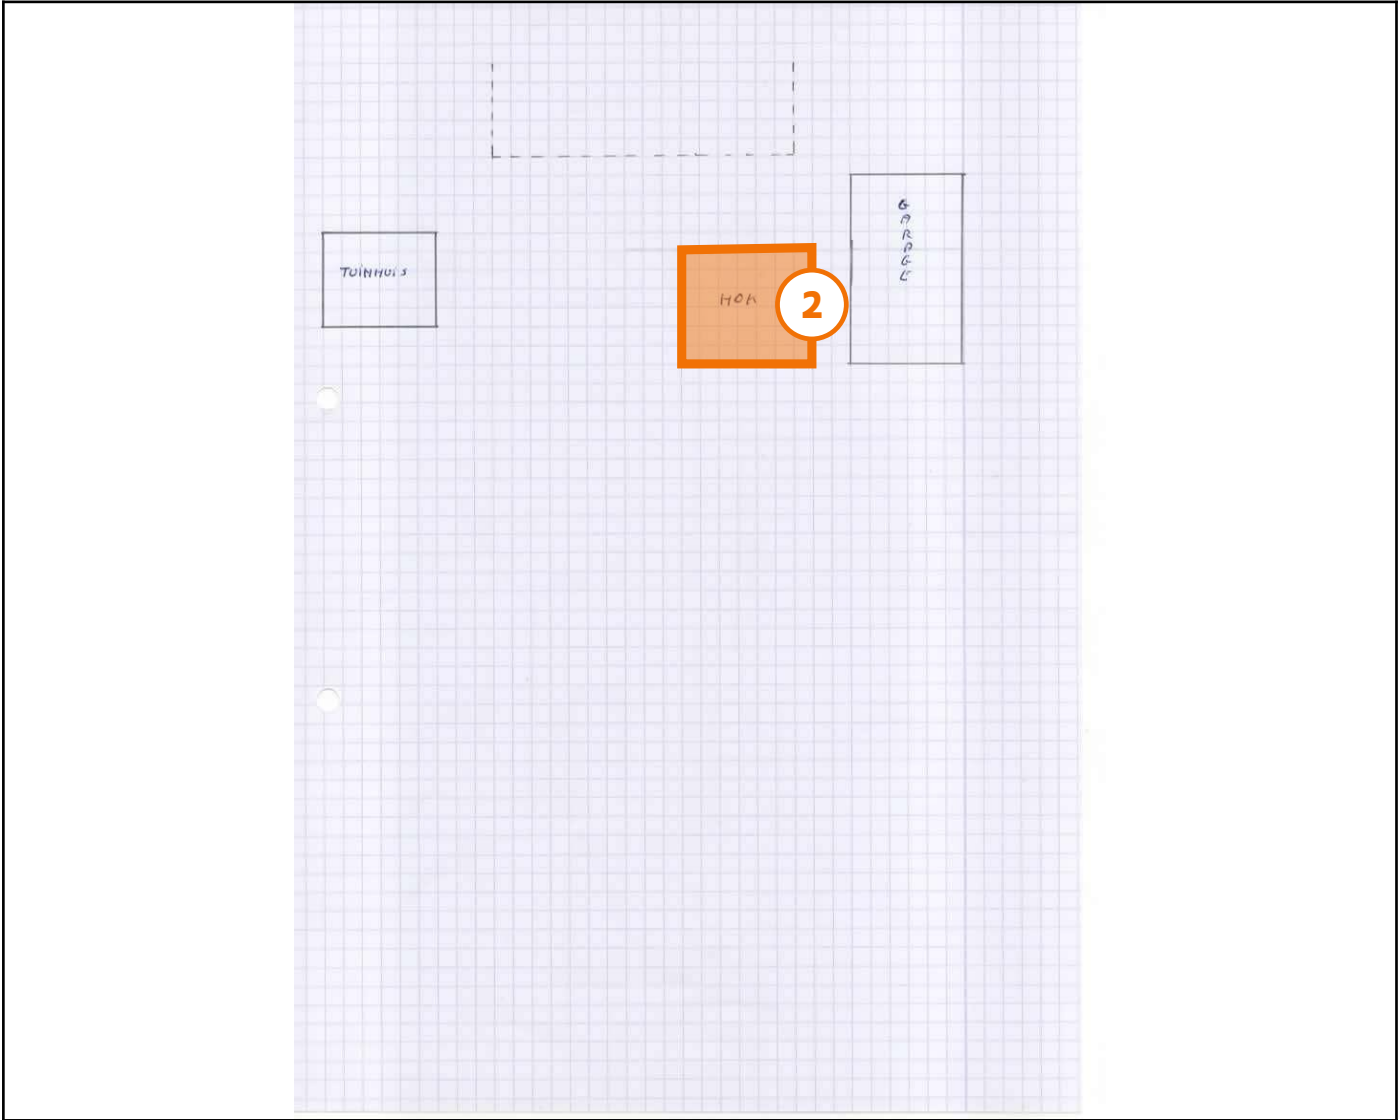
# Plan 2.1: Extérieur

| Beschrijving | Type | Actie |
|---|---|---|
| 2. Golfplaten tuinhuis | Asbestmateriaal | Verwijderen |

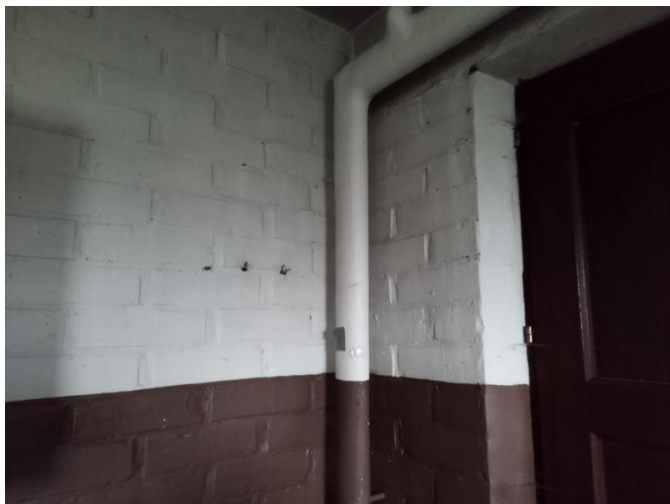
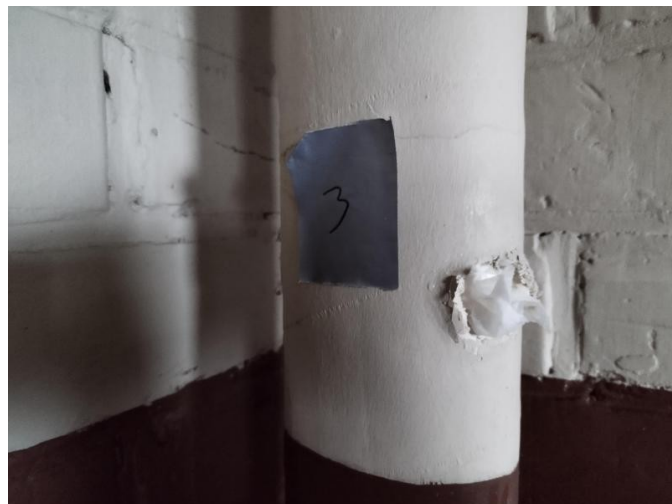
| Fiche 1: Warmteisolatie..... | 18 |

| Eindbeoordeling materiaalrisico | Verhoogd materiaalrisico en/of verhoogde kans op vezelvrijgave |

| Gebondenheid | Categorie 2: niet-hechtgebonden met matrix |
| Asbestsoort (vezeltype) | Alleen chrysotiel |
| Asbestconcentratie | Hoog ( $\geq 50\%$ ) |
| Afschermingsgraad van het gehele materiaal | Geheel of deels (ook) vrij aan de binnenlucht |
| Toestand van het materiaal | Licht beschadigd, licht verweerd. Intact materiaal type Pical – asbestboard of categorie III 'gebondenheid' |

| # | Type | Referentie | Resultaat |
|---|---|---|---|
| 1.1 | Mengmonster | 3 (recht) | Chrysotiel |
| 1.2 | Mengmonster | 4 (bochten) | Chrysotiel |

| Beschrijving | Warmteisolatie |

Verwijderen

- Verwijder dit asbestmateriaal zo snel mogelijk. Volg de toestand goed op.

- Hermetische zone (erkend asbestverwijderaar)  
Losgebonden toepassing, hoge concentratie vezels.

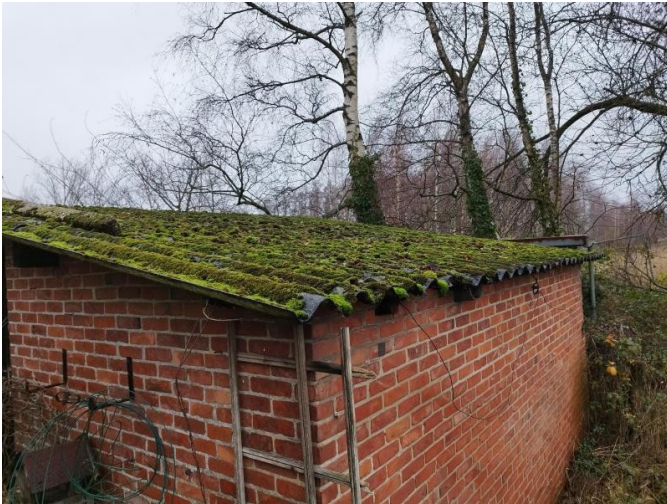
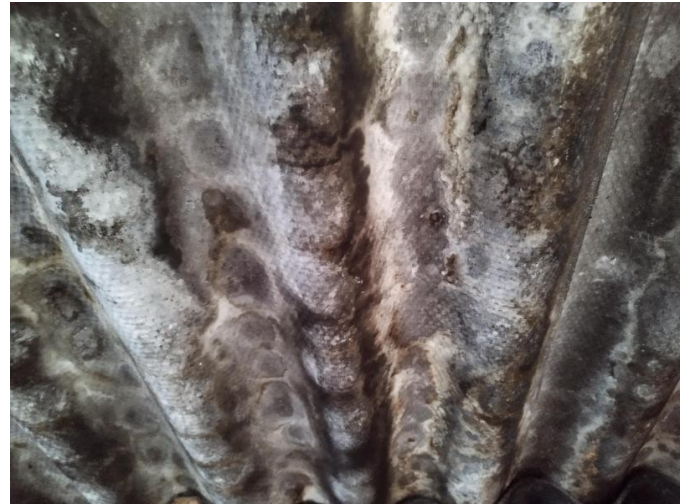
| Fiche 2: Golfplaten tuinhuis..... | 21 |

| Eindbeoordeling materiaalisico | Laag materiaalisico en/of verlaagde kans op vezelvrijgave |

| Gebondenheid | Categorie 1: hechtgebonden in oorsprong |
| Asbestsoort (vezeltype) | Crocidoliet aanwezig |
| Asbestconcentratie | Laag (< 50%) |
| Toestand van het materiaal | Licht beschadigd, licht verweerd. Intact materiaal type Pical – asbestboard of categorie III 'gebondenheid' |

| Beschrijving | Golfplaten tuinhuis |

Verwijderen

- Verwijder dit asbestmateriaal zo snel mogelijk. Volg de toestand goed op.

- Eenvoudige handelingen: mag via doe-het-zelf of door werknemer(s) met opleidingsattest eenvoudige handelingen  
Wanneer deze onbeschadigd en in 1 stuk verwijderd kunnen worden mogen deze verwijderingswerken door een particulier uitgevoerd worden. Verpakken en bevochtigen.

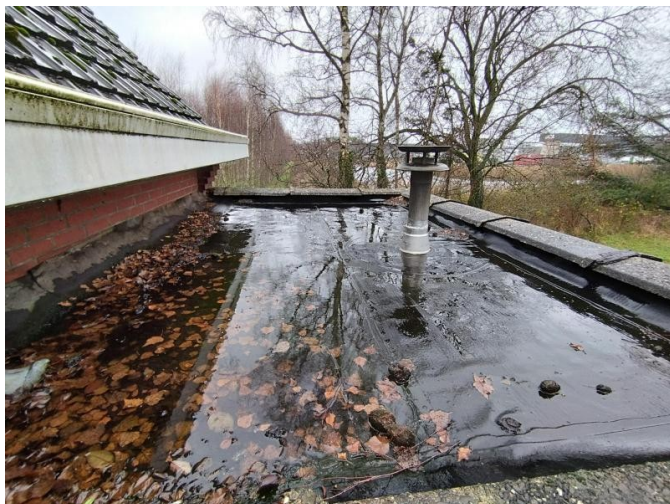
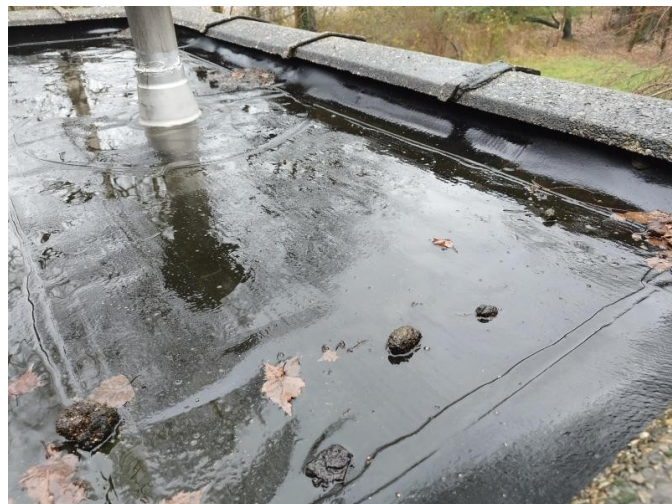
| Fiche 3: Roofing..... | 24 |

| Eindbeoordeling materiaalrisico | Zeer laag materiaalrisico en/of zeer lage kans op vezelvrijgave |

| Toestand van het materiaal | Onbeschadigd, niet verweerd |

| Beschrijving | Roofing |

| <b>Opmerking</b> | Om de lek dichtheid te garanderen werd geen staal genomen van de roofing. Hiermee werd de aanwezigheid noch bevestigd, noch uitgesloten. De roofing is daarom asbestverdacht. |

Zorgvuldig beheren

- Zorg voor een veilig beheer. Vermijd het beschadigen van het asbestmateriaal. Controleer de toestand jaarlijks op wijzigingen.

- Eenvoudige handelingen: mag via doe-het-zelf of door werknemer(s) met opleidingsattest eenvoudige handelingen  
Mag verwijderd worden door werknemers met de juiste opleiding.

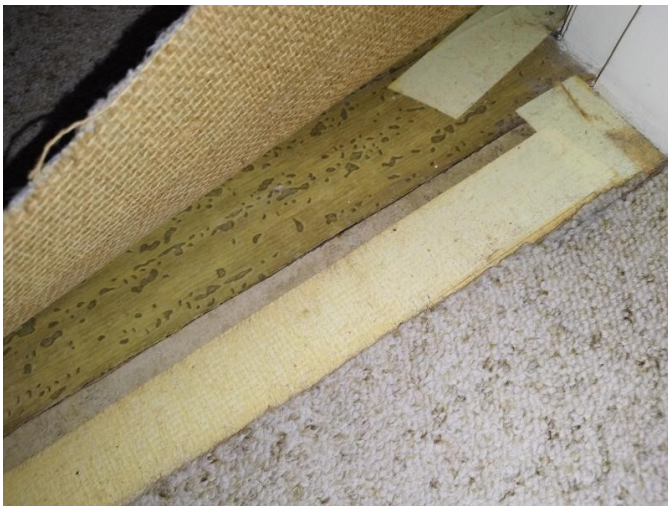
| Fiche 4: Vloer & lijm..... | 28 |

In enkele ruimtes (zie plan) werden vloerzeilen op de vloeren aangebracht. Mogelijks werden deze bevestigd met asbesthoudende lijm. De vloerzeilen zelf zijn mogelijks ook asbesthoudend. De vloeren werden afgedekt met vasttapijt.

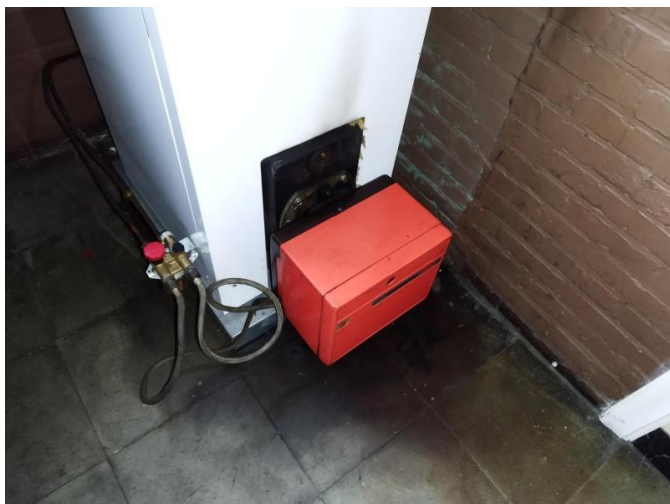
| Fiche 5: Brander mazoutketel..... | 29 |

De brander vertoont naast het merk geen identificatieplaat of informatie. Uitsluiting niet mogelijk, mogelijk bevat de brander asbest.

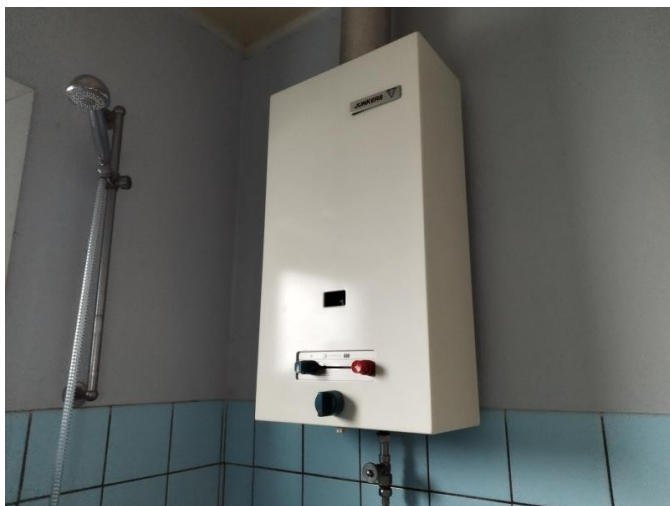
| Fiche 6: Kleine ketel..... | 30 |

De ketel vertoont naast het merk geen identificatieplaat of informatie. Uitsluiting niet mogelijk, mogelijks bevat de ketel asbest.

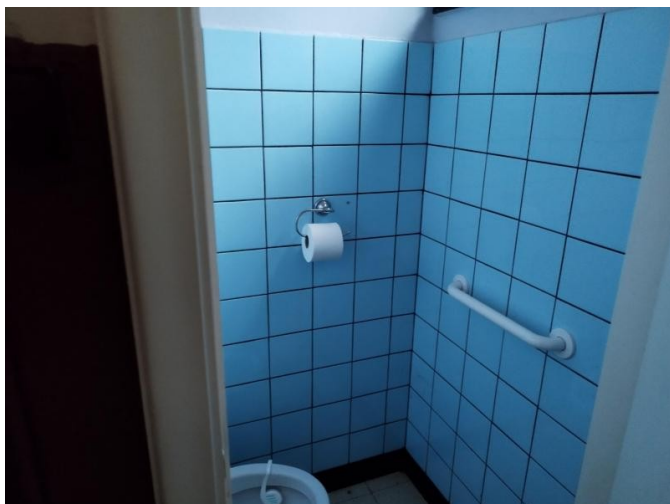
| Fiche 7: Tegellijm..... | 31 |

In enkele ruimtes (zie plan) werden tegels tegen de muren aangebracht. Mogelijks werden deze bevestigd met asbesthoudende lijm.

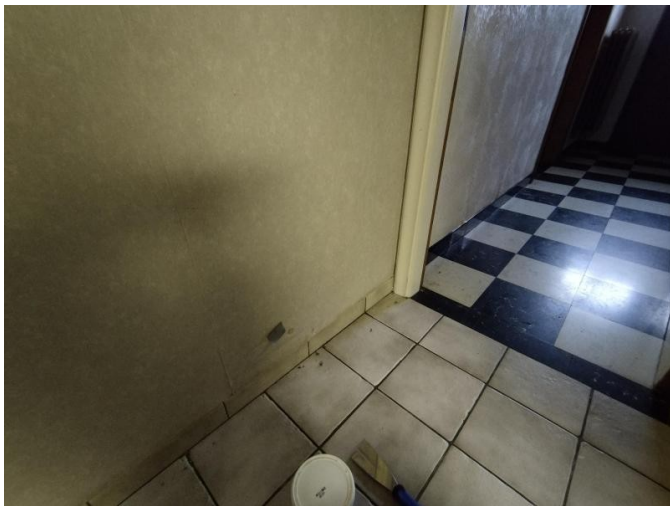
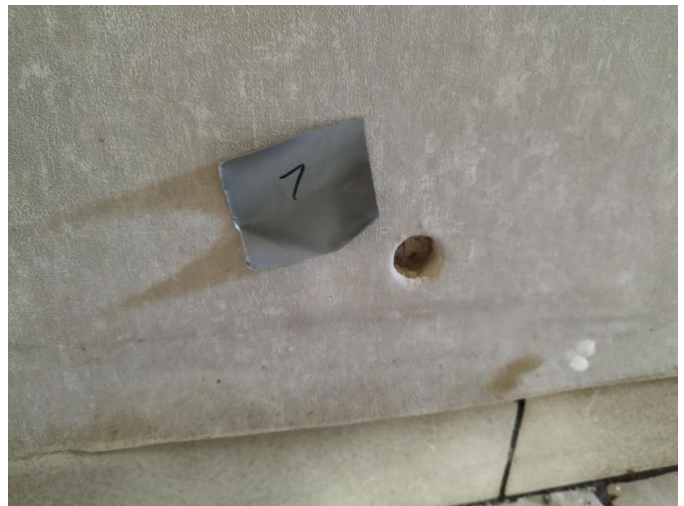
## Fiche 8: Pleisterwerk muren

Geen asbest

| # | Type | Referentie | Resultaat |
|---|---|---|---|
| 8.1 | Mengmonster | 1 | Geen asbest |

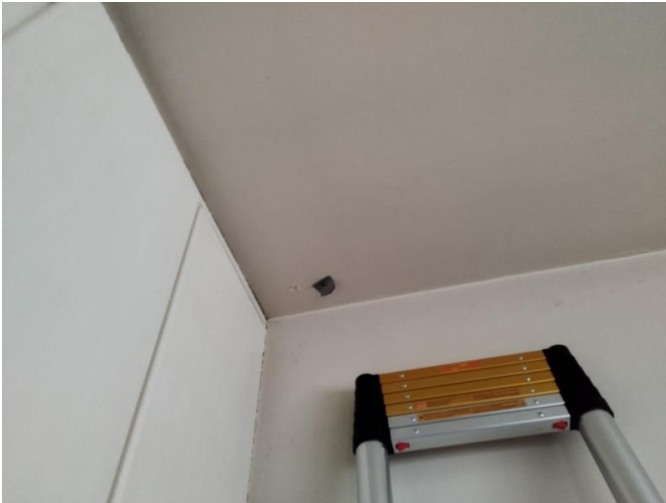
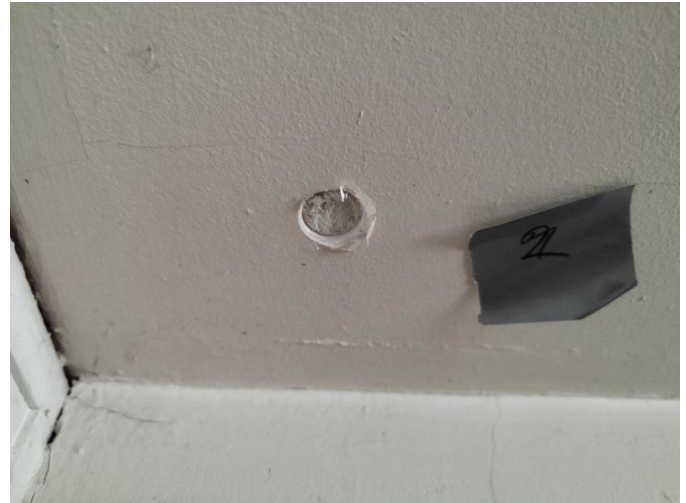
## Fiche 9: Pleisterwerk plafonds

Geen asbest

| # | Type | Referentie | Resultaat |
|---|---|---|---|
| 9.1 | Mengmonster | 2 | Geen asbest |

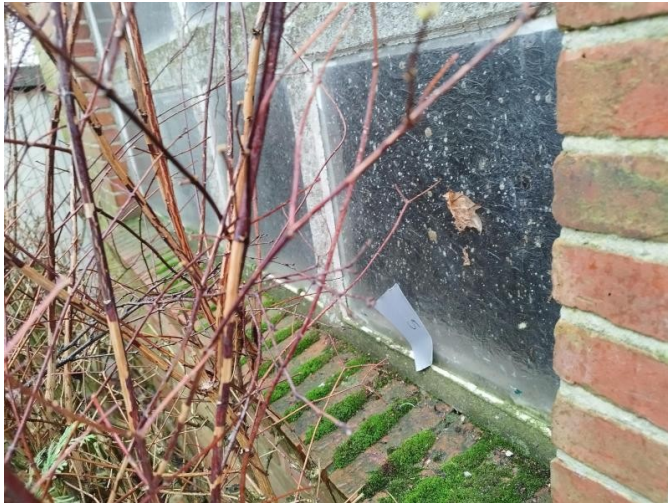
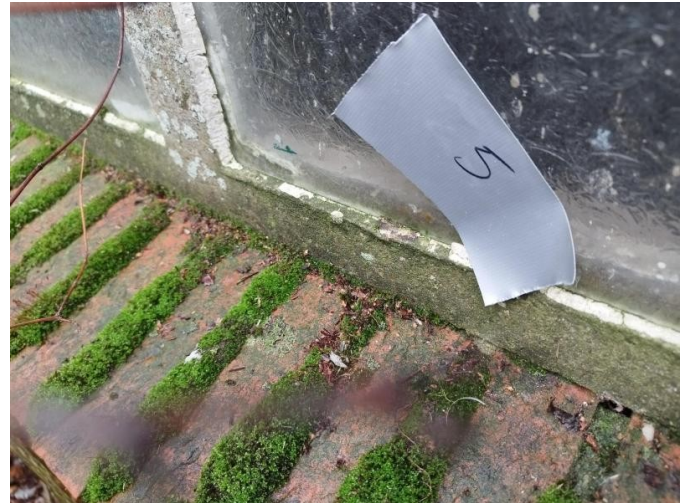
## Fiche 10: Mastiek hok

Geen asbest

| # | Type | Referentie | Resultaat |
|---|---|---|---|
| 10.1 | Puntmonster | 5 | Geen asbest |
