# Asbestinventarisatattest

Vrijheid 59, 2370 Arendonk

Attestnummer : 20250209-000048.000

Uitgegeven op : 09.02.2025

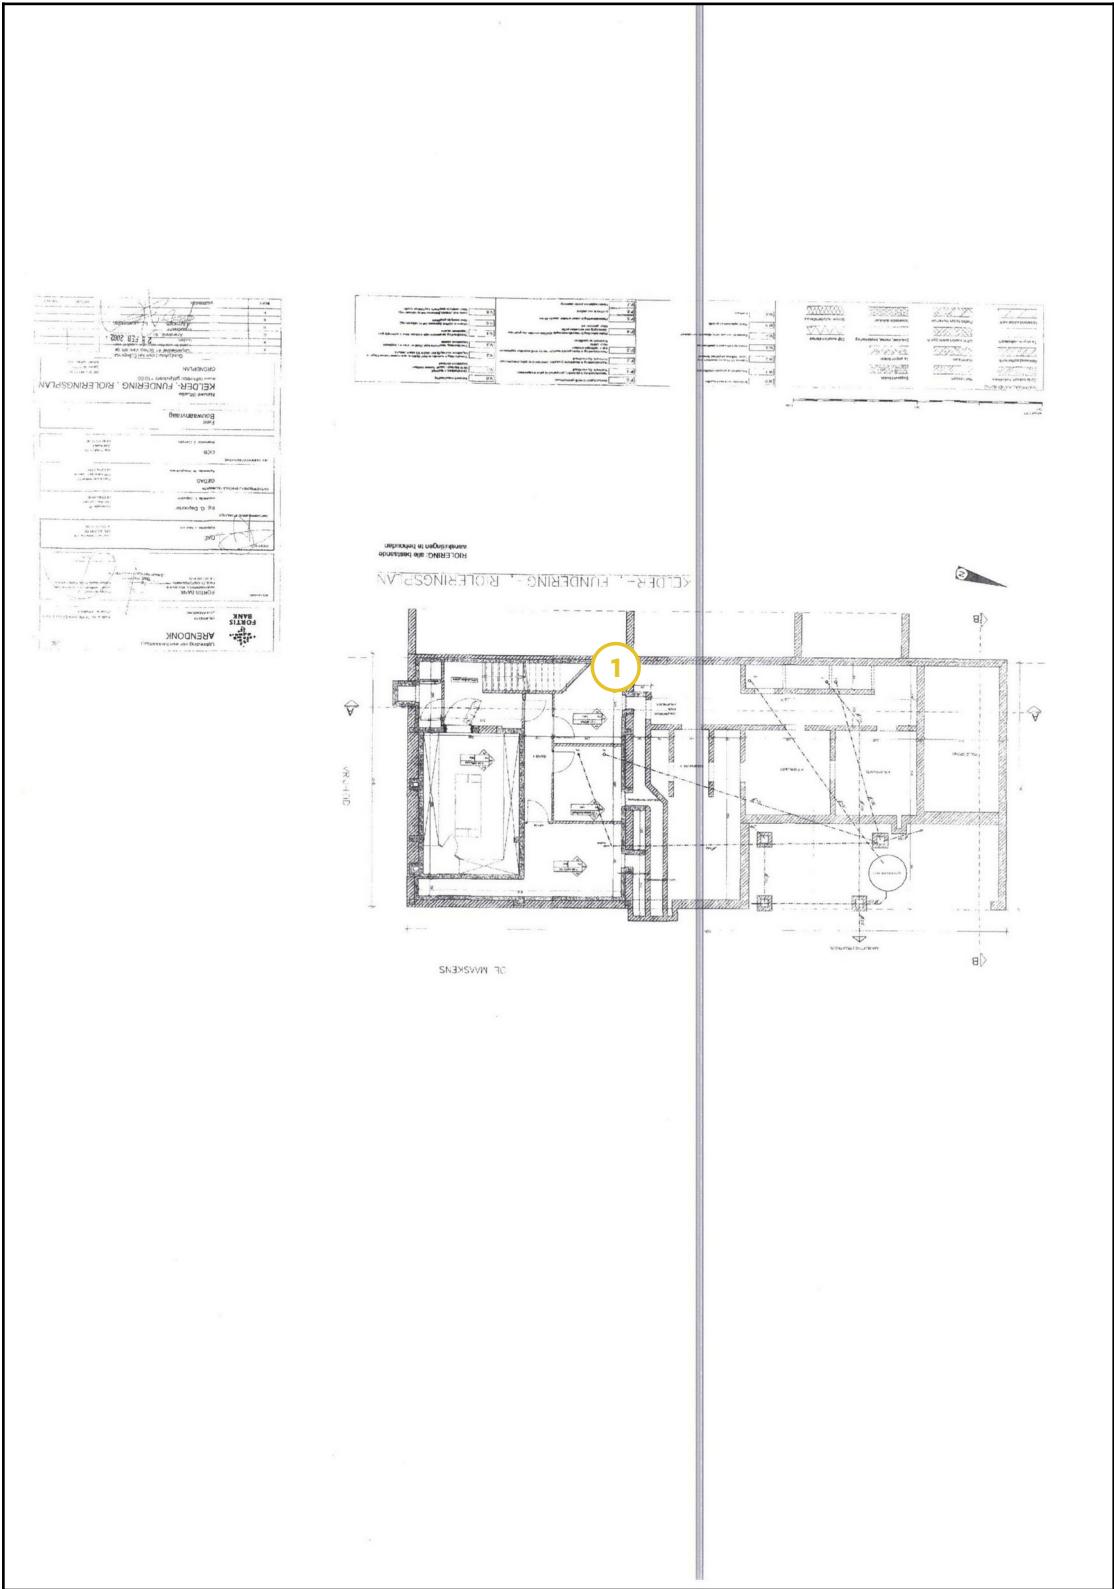
# Plan 1.4: Kelder

| 1. Afvoerbuis kelder | Asbestmateriaal | Zorgvuldig beheren |

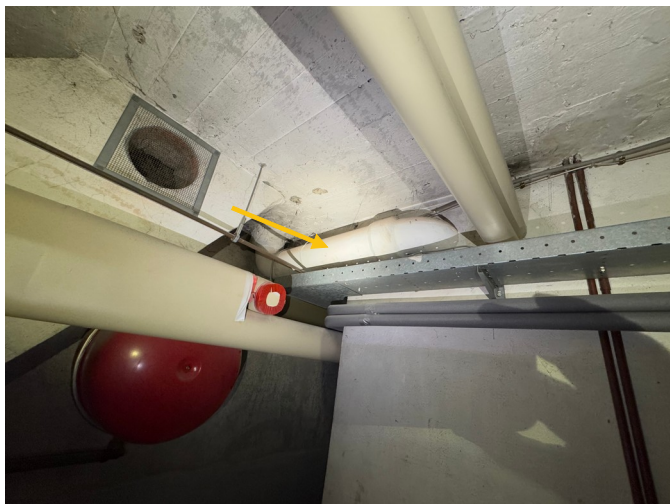
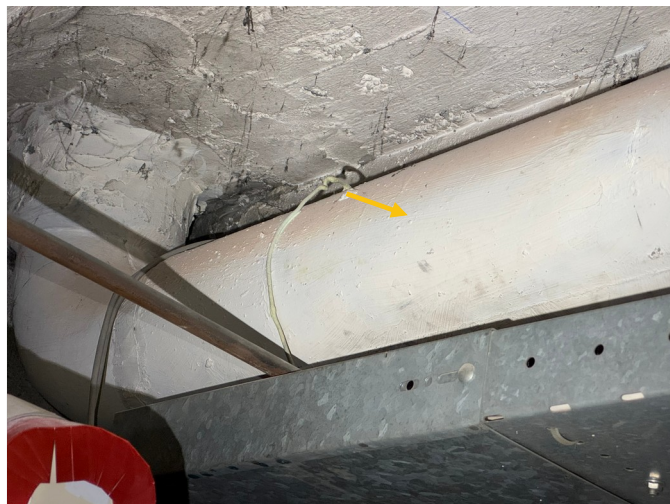
Het asbestmateriaal valt onder de mijlpaal van 2040.

| Eindbeoordeling materiaalrisico | Zeer laag materiaalrisico en/of zeer lage kans op vezelvrijgave |

| Asbestsoort (vezeltype) | Crocidoliet aanwezig |
| Asbestconcentratie | Laag (< 50%) |
| Toestand van het materiaal | Onbeschadigd, niet verweerd |

| Beschrijving | Afvoerbuiskelder |
| Bindmiddel van asbestmateriaal | Cement |

- Zorg voor een veilig beheer. Vermijd het beschadigen van het asbestmateriaal. Controleer de toestand jaarlijks op wijzigingen.
- Verwijder dit asbestmateriaal zo snel mogelijk. Volg de toestand goed op.

- Eenvoudige handelingen: mag via doe-het-zelf of door werknemer(s) met opleidingsattest eenvoudige handelingen  
Vermits de buis gemakkelijk bereikbaar is, kan deze vervangen en gedemonteerd worden door de doe-het-zelf met de methode van eenvoudige handelingen. Draag hierbij steeds de juiste beschermingsmiddelen en breek de buis niet bij verwijdering.

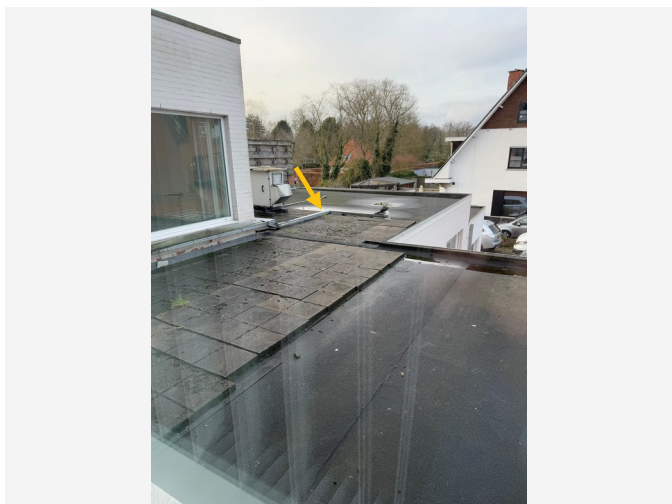
| Identificatiemethode | Redelijk vermoeden |

Bij werken aan het platte dak op de achterbouw dient de roofing nog gecontroleerd te worden op eventuele aanwezigheid van asbest.

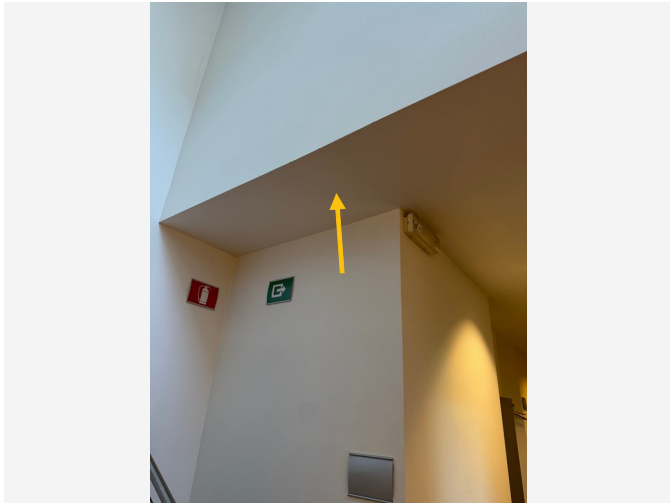
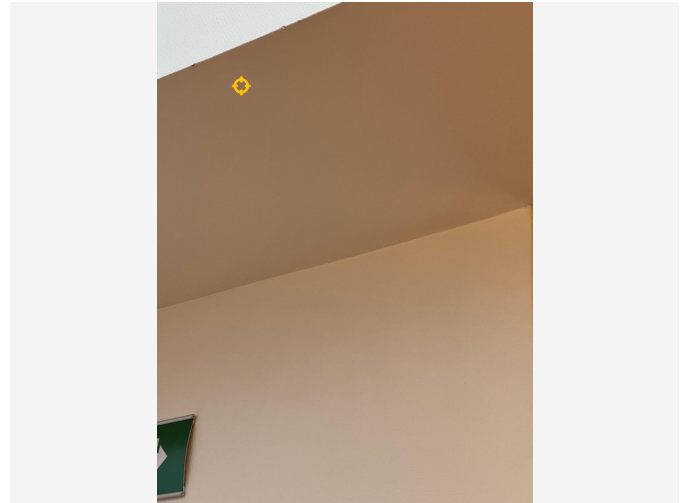
## Fiche 3: Pleisterwerk plafond

Geen asbest

| # | Type | Referentie | Resultaat |
|---|---|---|---|
| 3.1 | Mengmonster | 0129-02 | Geen asbest |

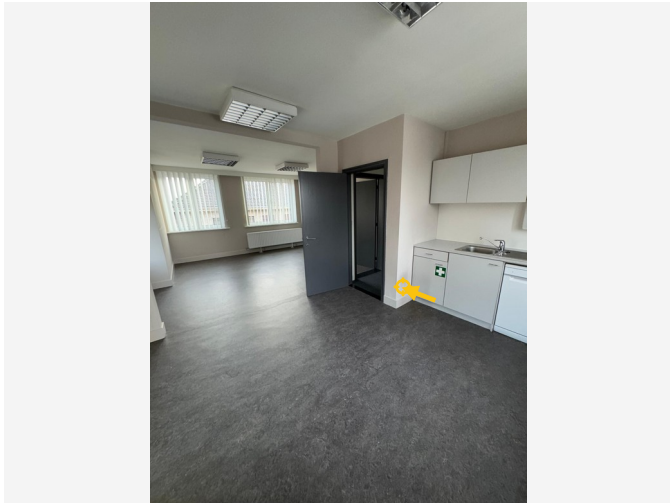
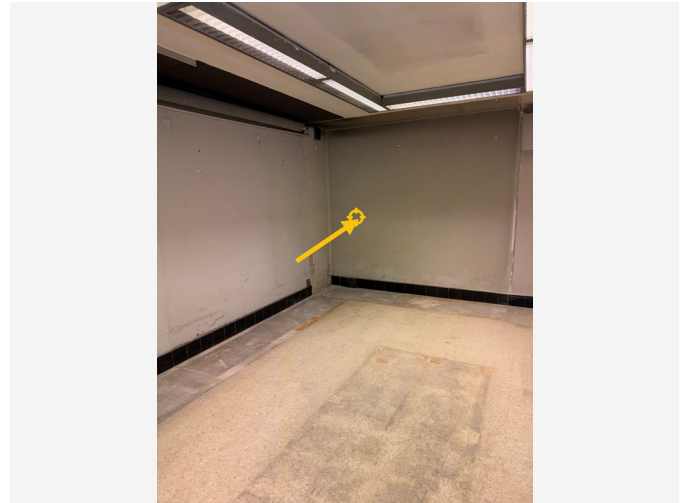
## Fiche 4: Pleisterwerk muren

Geen asbest

| # | Type | Referentie | Resultaat |
|---|---|---|---|
| 4.1 | Mengmonster | 0129-01 | Geen asbest |

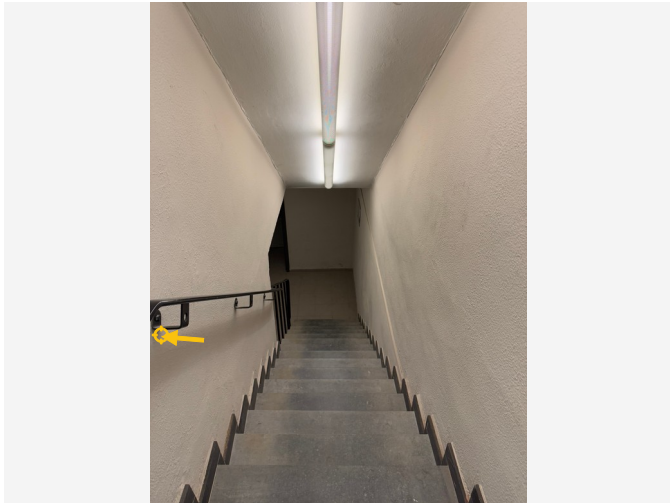
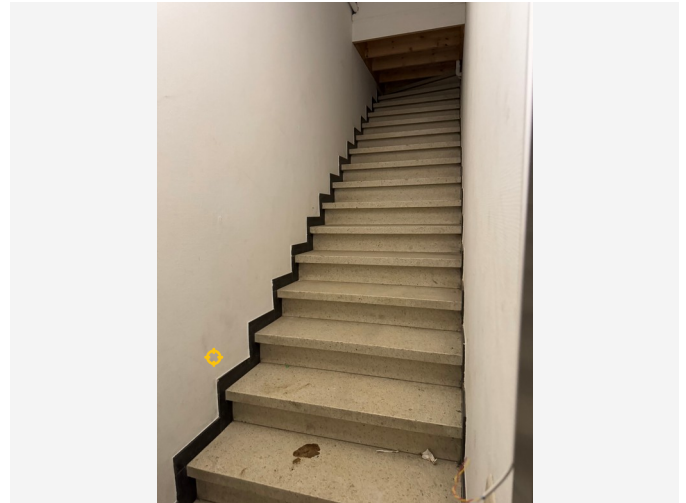
## Fiche 5: Pleisterwerk traphal

Geen asbest

| # | Type | Referentie | Resultaat |
|---|---|---|---|
| 5.1 | Mengmonster | 0129-03 | Geen asbest |
