# Asbestinventarisatattest

Klinkaardstraat 136, 2950 Kapellen

Attestnummer : 20260630-000175.000

**Niet-asbestveilig**

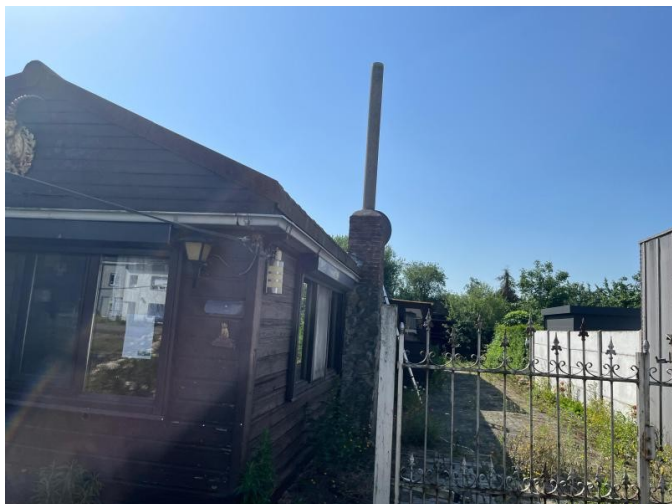
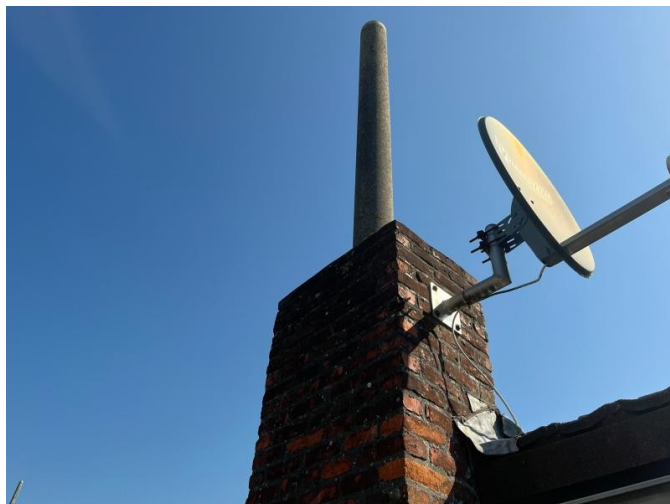
| Eindbeoordeling materiaalrisico | Verhoogd materiaalrisico en/of verhoogde kans op vezelvrijgave |

| Asbestsoort (vezeltype) | Crocidoliet aanwezig |
| Toestand van het materiaal | Licht beschadigd, licht verweerd. Intacte calciumsilicaatplaat of materiaal met categorie 3-gebondenheid |

| Beschrijving | Schouwbus in gesloten systeem |
| Opmerking | Schouwbus in een 'gesloten systeem' wil zeggen dat er in het verlengde van deze schouwbus een CV ketel is aangesloten of deze volledig dichtgemaakt is en niet meer in gebruik is. De hoeveelheid is een schatting. |

Verwijderen

- Zorg voor een veilig beheer. Vermijd het beschadigen van het asbestmateriaal. Controleer de toestand jaarlijks op wijzigingen.

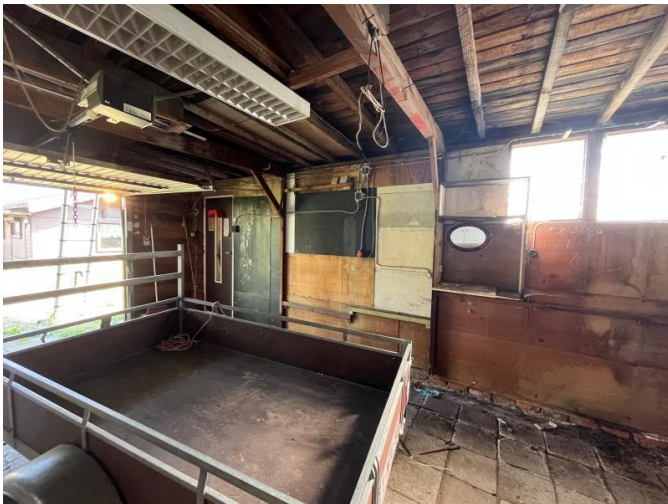
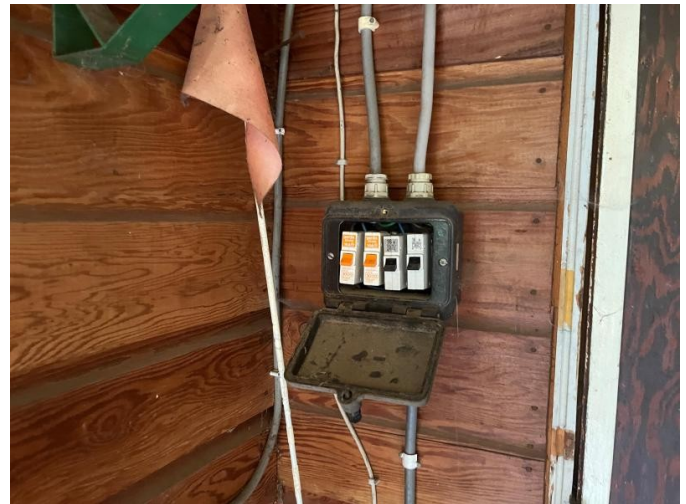
| Eindbeoordeling materiaalrisico | Laag materiaalrisico en/of verlaagde kans op vezelvrijgave |

| Asbestsoort (vezeltype) | Crocidoliet aanwezig |
| Toestand van het materiaal | Onbeschadigd, niet verweerd |

| Beschrijving | Bakeliet schakelmateriaal |

Zorgvuldig beheren

- Zorg voor een veilig beheer. Vermijd het beschadigen van het asbestmateriaal. Controleer de toestand jaarlijks op wijzigingen.
- Voer bijkomende staalname(s) uit.

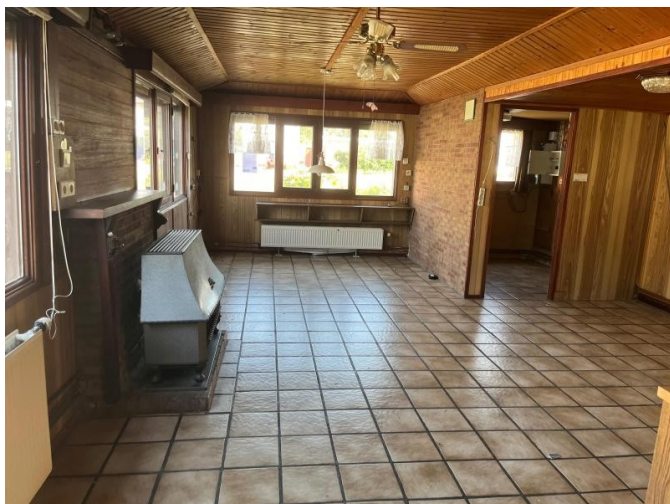
Situeringsfoto

**Reden:** Het te onderzoeken materiaal situeert zich hoger dan 3,50 m te rekenen vanaf een veilige ondergrond

**Uitleg van de asbestdeskundige:** Aangezien het onderdak niet zichtbaar is langs de binnenkant van het dak wegens dat dit afgewerkt is, en vanuit de zolder(raam) niet vaststelbaar is welk onderdak er aanwezig is en er ook de beperking is van de hoogte wordt hier een beperkingsfiche van middellange termijn opgemaakt.

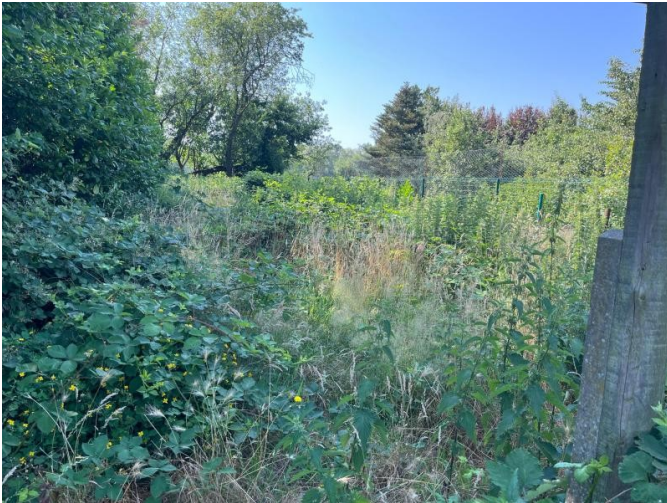
*Situeringsfoto*

**Reden:** Overwoekerende vegetatie

**Uitleg van de asbestdeskundige:** Betreft een beperking op middellange termijn. De opdrachtgever is niet in staat om op een korte termijn de overwoekerde vegetatie te verwijderen.

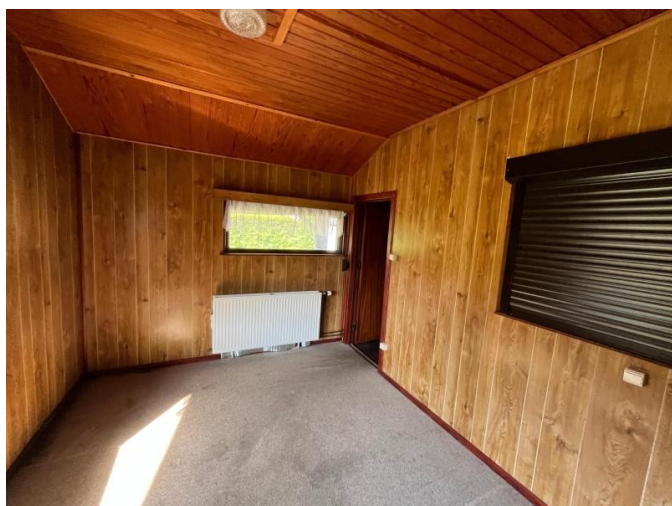
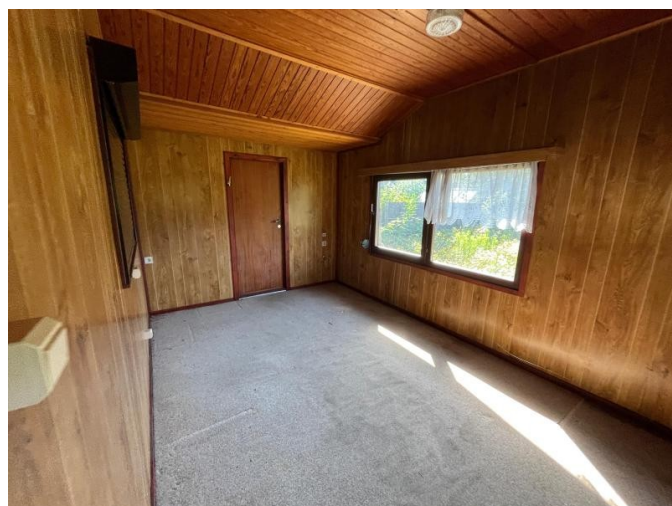
De aanwezige vloerbekleding is niet asbestverdacht. De onderliggende laag was echter niet inspecteerbaar zonder destructie tijdens de inspectie. Mogelijk is de onderliggende laag asbestverdacht.

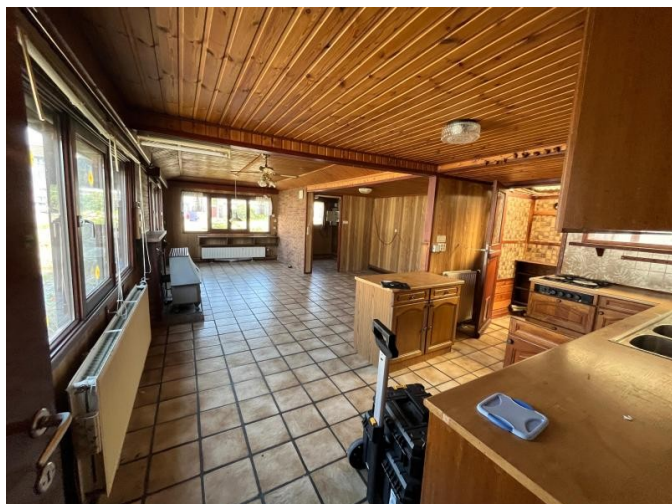
Situeringsfoto

Het plafond bestaat uit niet-asbestverdachte gipskartonplaten/hout-/pvc platen . Zonder destructie is het niet mogelijk om na te gaan of er asbestverdachte materialen aanwezig zijn achter de gipskartonplaten/hout-/pvc platen.

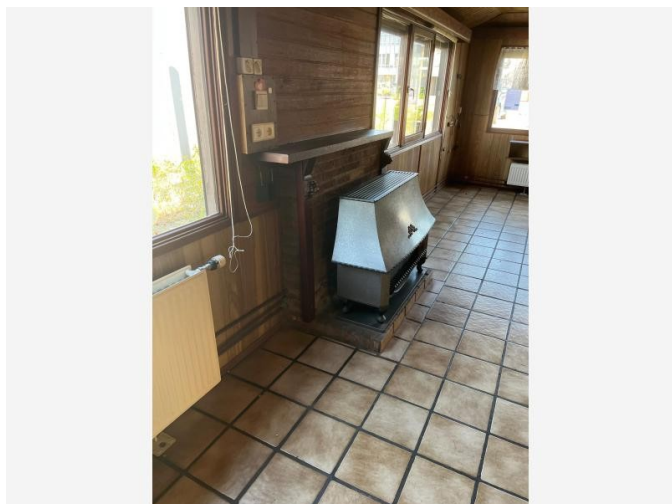
Situeringsfoto

Mogelijk bevat de gaskachel asbestverdachte dichtingen. Inspectie zonder demontage was niet mogelijk op moment van de inspectie.

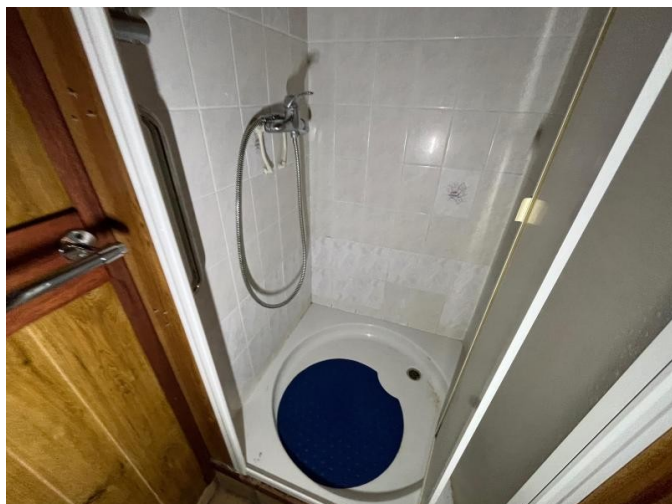
Situeringsfoto

Op moment van de inspectie kon niet worden nagegaan of de tegellijm achter de muurtegels/plinten asbestverdacht is. Bij renovatie of verwijdering van de tegels dient het materiaal te worden geanalyseerd voor de werken van start gaan.

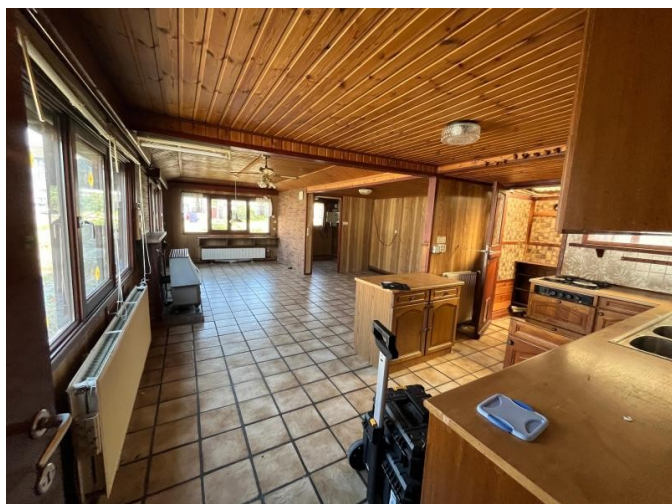
## Fiche 9: Valse wand(en)/voorzetwand(en) – Gipskarton-Pvc-hout

De valse wand(en)/voorzetwand(en) bestaat(bestaan) uit niet-asbestverdachte gipskartonplaten/hout-/pvc platen. Zonder destructie is het niet mogelijk om na te gaan of er asbestverdachte materialen aanwezig zijn achter de valse wand(en)/voorzetwand(en).

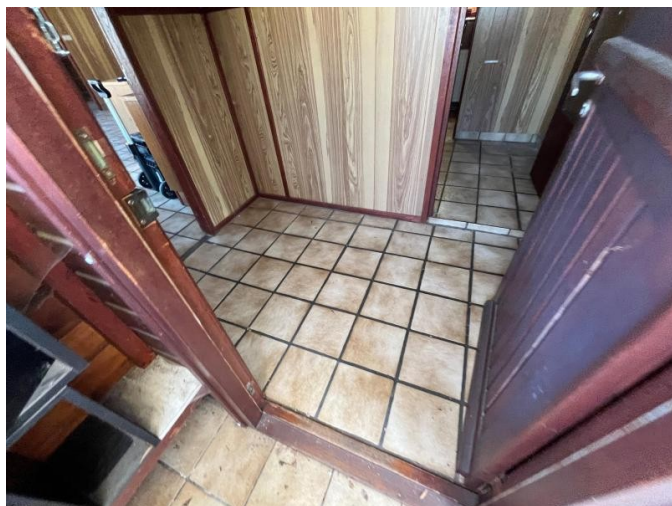
Situeringsfoto

Op moment van de inspectie kon niet worden nagegaan of de tegellijm onder de vloertegels asbestverdacht is. Bij renovatie of verwijdering van de tegels dient het materiaal te worden geanalyseerd voor de werken van start gaan.

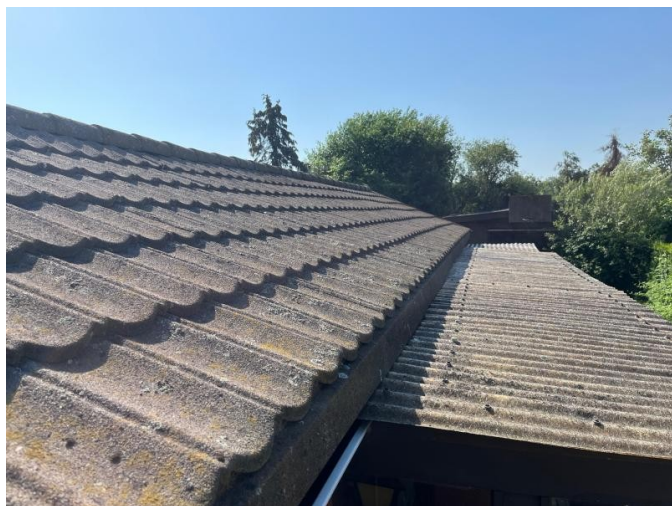
Situeringsfoto

Het dak bestaat uit een niet-asbestverdachte overzetsdak. Zonder destructie is het niet mogelijk om na te gaan of er asbestverdachte materialen aanwezig zijn onder het overzetsdak.

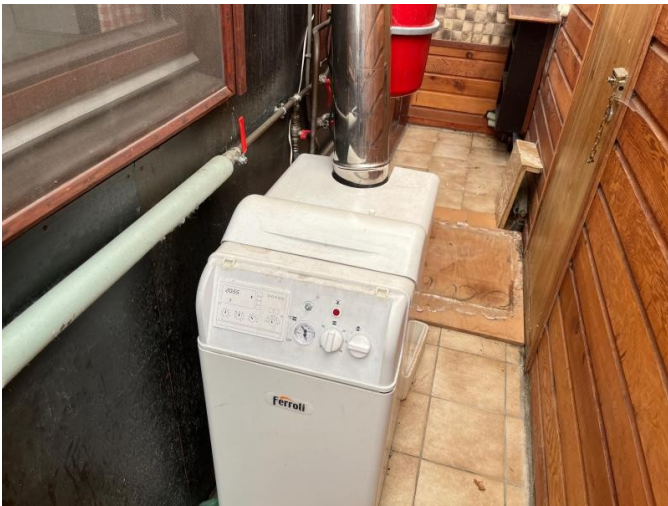
### Fiche 19: Brander/CV-ketel - Isolatie/pakkingen

| Beschrijving | Notitie | Terug te vinden op plannen |
|---|---|---|
| Fiche 19: Brander/CV-ketel - Isolatie/pakkingen | Mogelijk bevat de brander/CV-ketel asbestverdachte isolatie en/of pakkingen. Inspectie zonder demontage was niet mogelijk op moment van de inspectie. | Plan 1.1: Gelijkvloers |
