# Asbestinventarisatetest

Ossenweg 15, 2340 Beerse

Attestnummer : **20260724-000304.000**

**Asbestveilig** (maar mogelijk niet asbestvrij)

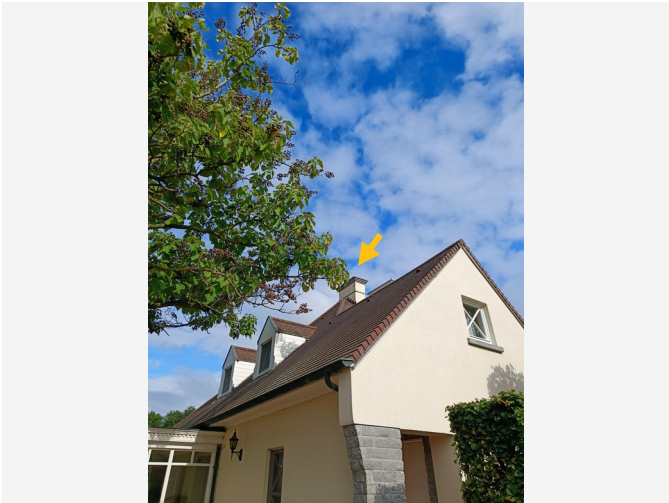
*Situeringsfoto*

**Reden:** Het te onderzoeken materiaal situeert zich hoger dan 3,50 m te rekenen vanaf een veilige ondergrond

**Uitleg van de asbestdeskundige:** Bij werken (dak of reiniging schouw) kan een stelling geplaatst worden.

Het is niet duidelijk of er asbestverdachte materialen aanwezig zijn in/rond de schouw.

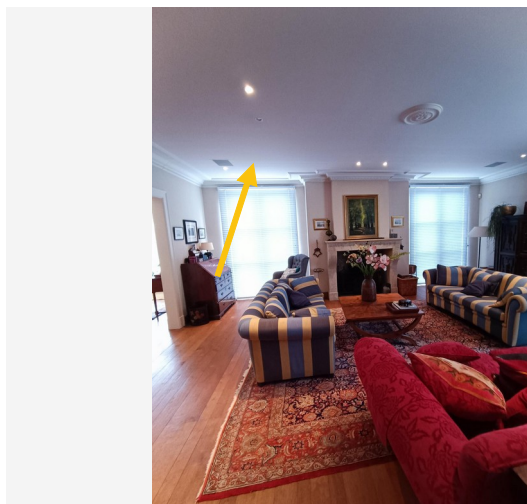
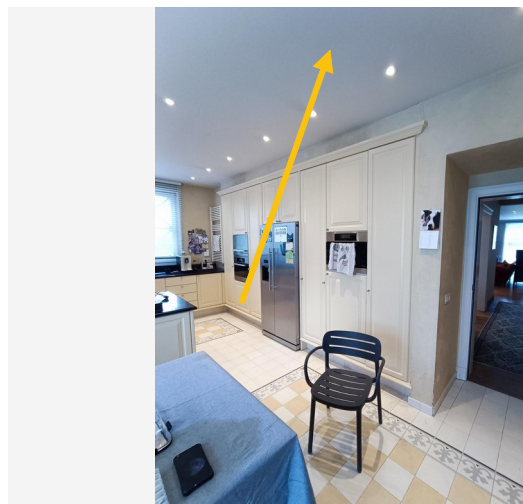
Plafonds zijn afgewerkt met valse plafonds in plaatmateriaal. Het is niet duidelijk of er pleisterwerk of ander verdacht asbestmateriaal aanwezig is achter / op deze valse plafonds, het is aangewezen om bijkomend onderzoek uit te voeren bij werken. Zonder destructieve handeling is het niet mogelijk om na te gaan of er asbesthoudende materialen aanwezig zijn achter de plafond afwerking. Als bij sloop of renovatie blijkt dat er achter deze plafonds nog pleisterwerk of asbest verdachte toepassingen aanwezig zijn, moet dit bemonsterd worden.

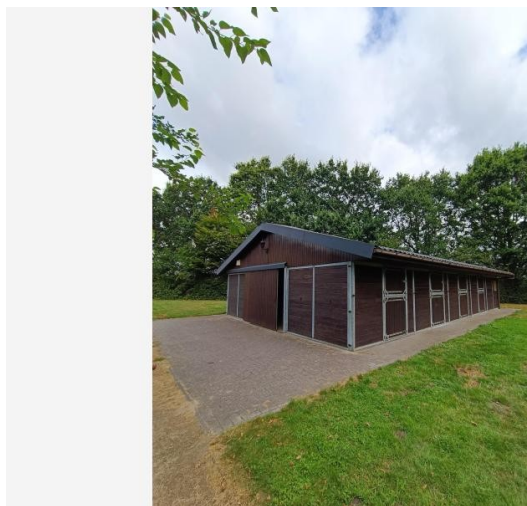
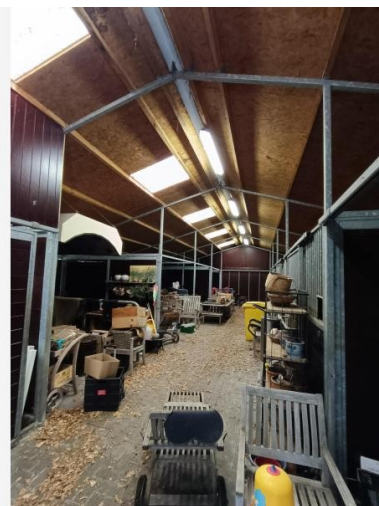
De stal werd gecontroleerd. Deze betreft een houten constructie met metaal plaatwerk dak en OSB onderdak.

De constructie bevat geen zichtbare asbest verdachte materialen.

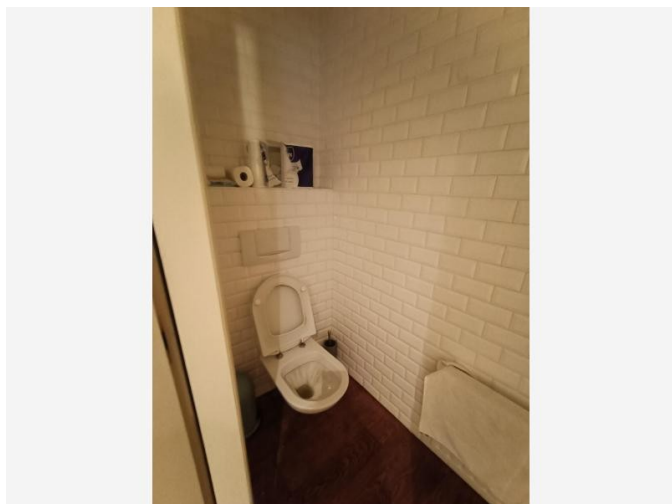
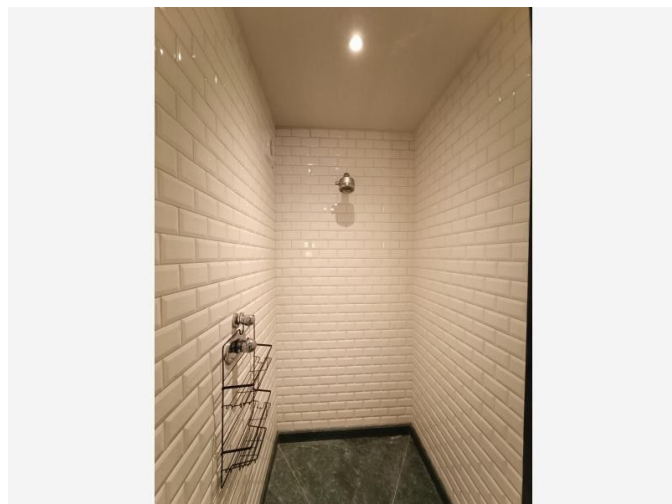
In het inspectieprotocol is een monsternamen van tegellijm verplicht om dit te identificeren als niet-asbesthoudend. Er waren geen facturen ter beschikking die bevestigen dat de tegels na 2001 waren geplaatst. Er waren geen bestaande beschadigingen aan de wandtegels om de lijm voldoende te kunnen inspecteren. Om dit af te toetsen is het aangewezen om bij eventuele renovatiewerken aan de tegels verder onderzoek/staalname te laten uitvoeren ter controle.

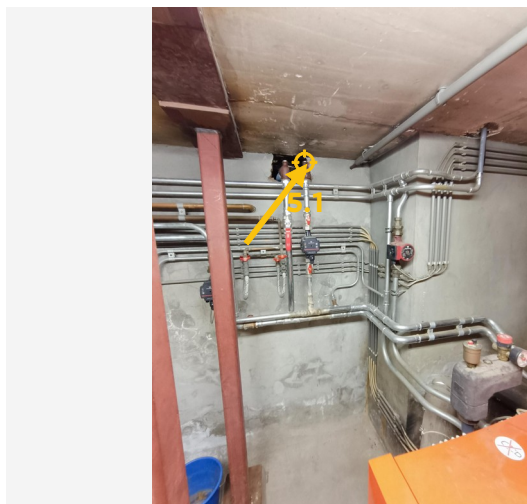
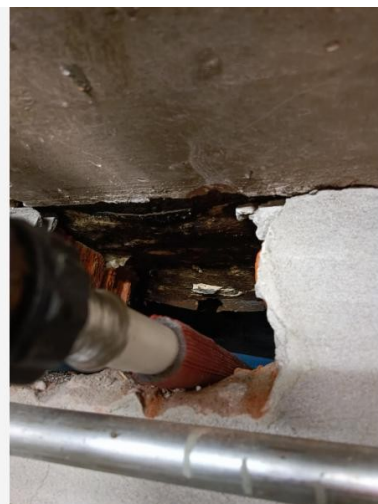
## Fiche 5: Cementering kelder vleugel noord

### Conclusie

Geen asbest

| Opmerking | <p>De vermelde oppervlaktes en volumes betreffen een beredeneerde schatting. Er worden geen rechten verleend aan deze oppervlaktes/volumes. De dikte is een schatting die voorkomt uit de monsterplaatsen en is daarom niet altijd representatief.</p> <p>(staal genomen van twee plaatsen)</p> |

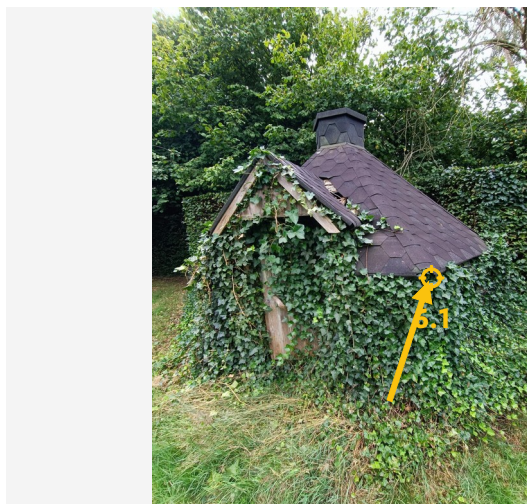
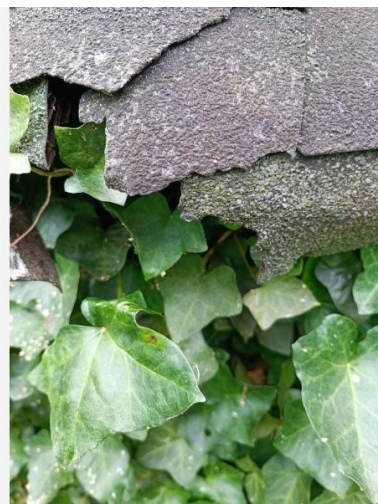
## Fiche 6: Bitumen dakleien houten hut

### Conclusie

Geen asbest

| Opmerking | <p>De leien zijn visueel en volgens expertise als asbestverdacht beschouwd. Staalname ter controle.</p> <p>De vermelde oppervlaktes, diktes en volumes betreffen een beredeneerde schatting. Er worden geen rechten verleend aan deze oppervlaktes/diktes/volumes.</p> |

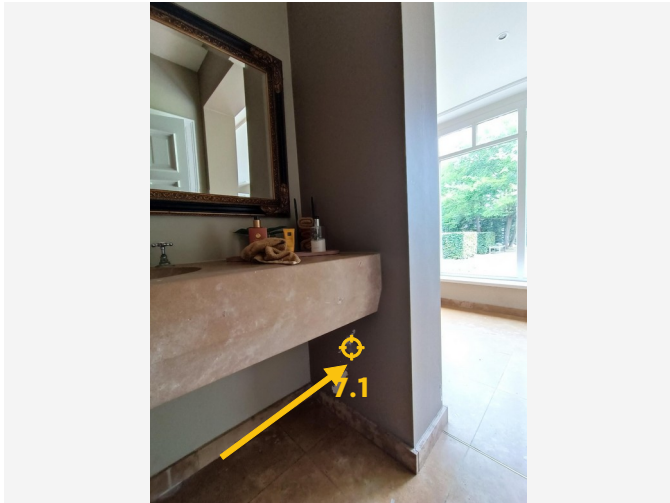
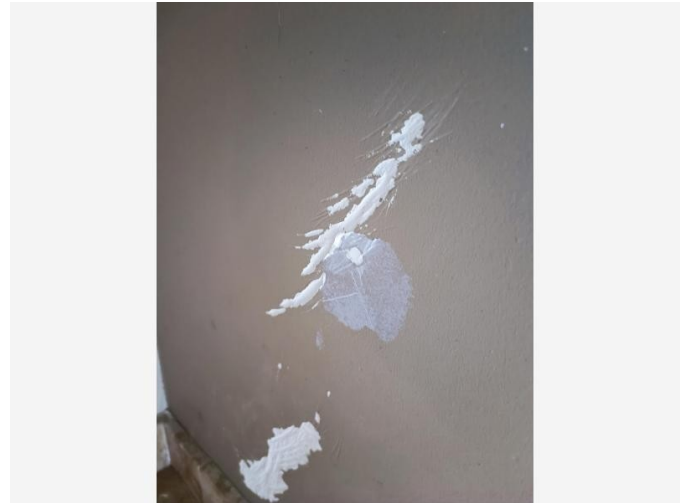
## Fiche 7: Muurpleister

### Conclusie

Geen asbest

| Opmerking | <p>Volgens het inspectieprotocol is een monstername van het pleisterwerk verplicht om dit te identificeren als niet-asbesthoudend.</p> <p>Locatie staalnames: individuele ruimte: Wasruimte sanitair vleugel zuid / natte ruimte: Keuken / stookplaats: NVT; geen pleisterwerk in stookplaats / traphal: Keldertrap</p> <p>De vermelde oppervlaktes en volumes betreffen een beredeneerde schatting. Er worden geen rechten verleend aan deze oppervlaktes/volumes. De dikte is een schatting die voorkomt uit de monsterplaatsen en is daarom niet altijd representatief.</p> |

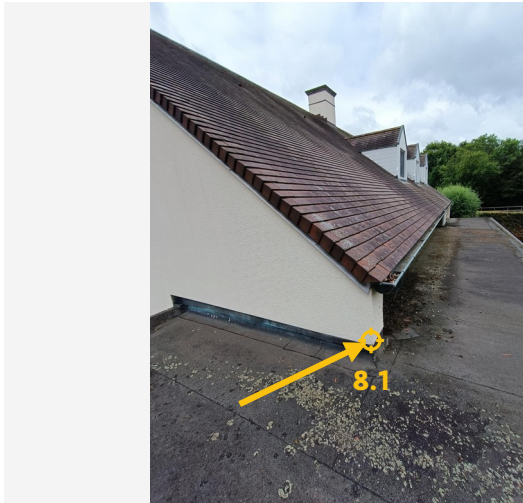
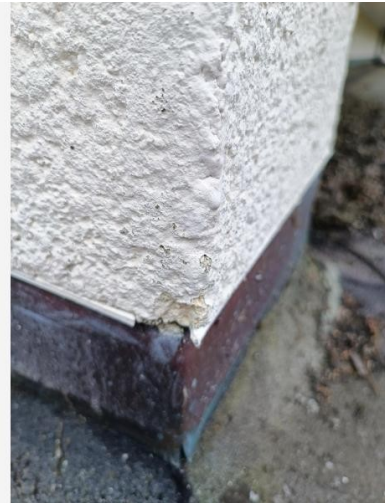
## Fiche 8: Crepi gevels

### Conclusie

Geen asbest

| Opmerking | <p>In het inspectieprotocol is een monstername van crepi verplicht om dit te identificeren als niet-asbesthoudend.</p> <p>De vermelde oppervlaktes, diktes, gewichten en volumes betreffen een beredeneerde schatting. Er worden geen rechten verleend aan deze oppervlaktes/diktes/volumes.</p> |

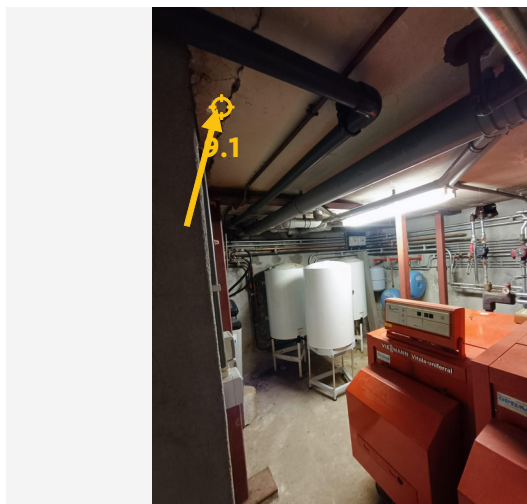
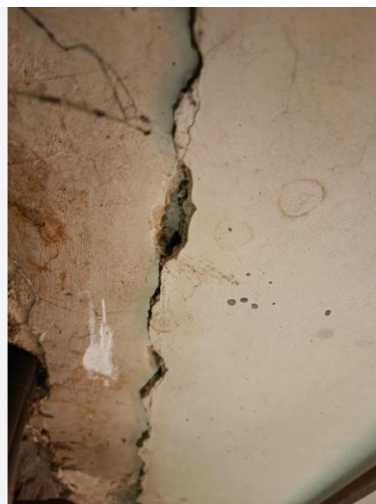
### Conclusie

Geen asbest

| Opmerking | <p>Volgens het inspectieprotocol is een monstername van het pleisterwerk verplicht om dit te identificeren als niet-asbesthoudend.</p> <p>Locatie staalnames: Kelder vleugel noord</p> <p>De vermelde oppervlaktes en volumes betreffen een beredeneerde schatting. Er worden geen rechten verleend aan deze oppervlaktes/volumes. De dikte is een schatting die voorkomt uit de monsterplaatsen en is daarom niet altijd representatief.</p> |

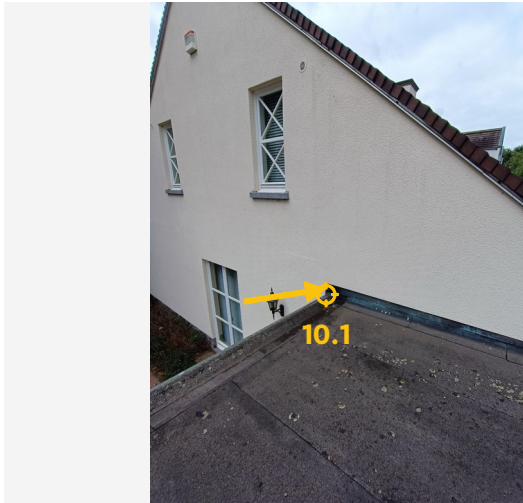
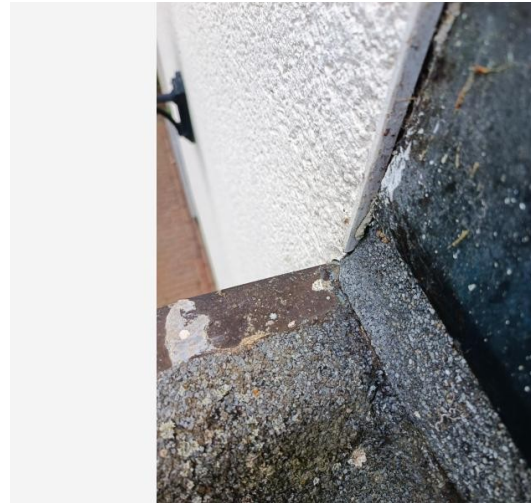
## Fiche 10: Roofing tussenhal

### Conclusie

Geen asbest

| Opmerking | <p>Er werd een staal genomen aan een uitstekend stuk roofing waardoor de waterdichtheid niet in het gedrang komt.</p> <p>Er kan niet uitgesloten worden dat er onderlagen aanwezig zijn (bij dakwerken extra controle aangewezen)</p> <p>De vermelde oppervlaktes, diktes en volumes betreffen een beredeneerde schatting. Er worden geen rechten verleend aan deze oppervlaktes/diktes/volumes.</p> |

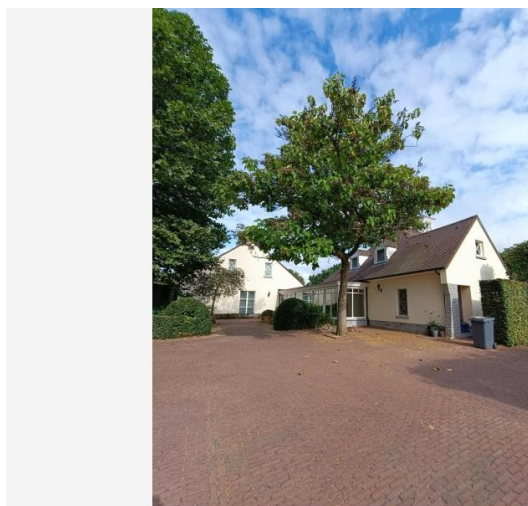
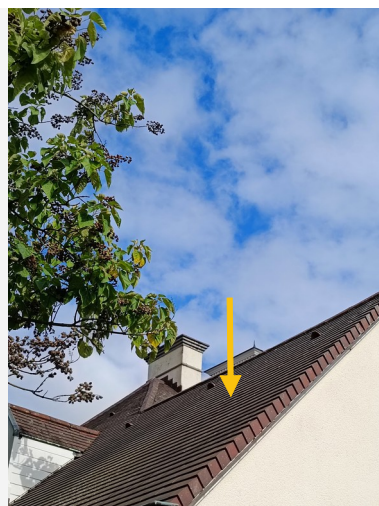
### Fiche 11: Dakbedekking zadeldak woning

| Beschrijving | Notitie | Terug te vinden op plannen |
|---|---|---|
| Fiche 11: Dakbedekking zadeldak woning | De dakbedekking van het zadeldak werd gecontroleerd. Deze bestaat uit dakpannen en bevat geen asbest verdachte materialen. | Plan 1.1: Hoofdgebouw plan |

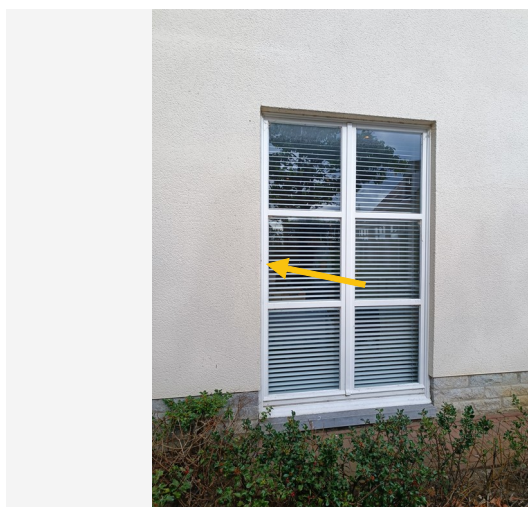
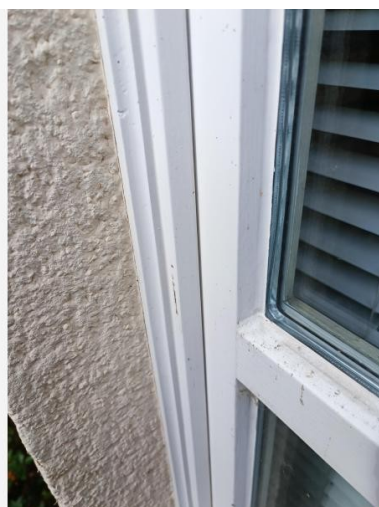
### Fiche 12: Kit raamwerk

| Beschrijving | Notitie | Terug te vinden op plannen |
|---|---|---|
| Fiche 12: Kit raamwerk | De gebruikte siliconen kit is niet asbestverdacht. | Plan 1.8: Gelijkvloers |

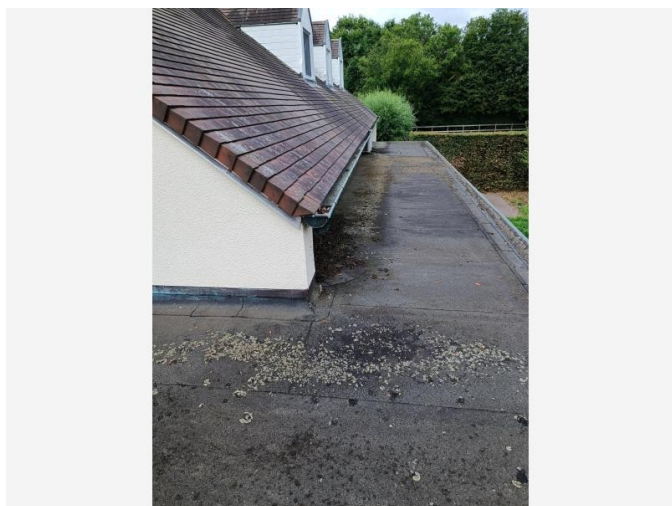
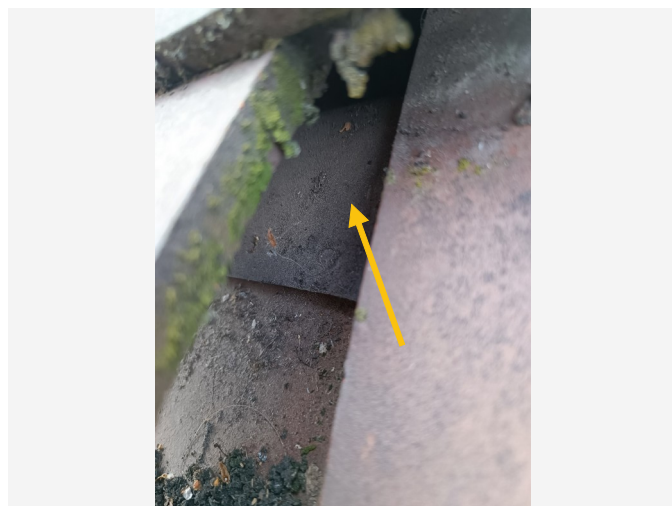
### Fiche 13: Onderdak

| Beschrijving | Notitie | Terug te vinden op plannen |
|---|---|---|
| Fiche 13: Onderdak | <p>Aanwezigheid onderdak kon niet vastgesteld worden: Binnenzijde afgewerkt / niet duidelijk adv opheffen dakpan.</p> <p>Bij werken kan een stelling geplaatst worden om veilig te inspecteren en delen van de dakpannen te verwijderen.</p> | Plan 1.2: Hoofdgebouw |

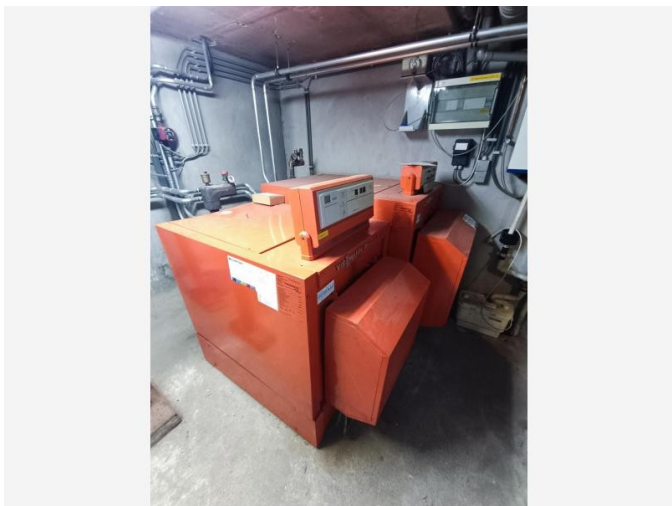
## Fiche 14: CV ketels

| Beschrijving | Notitie | Terug te vinden op plannen |
|---|---|---|
| Fiche 14: CV ketels | <p>Het exact gebruik van asbesthoudend materiaal is niet gekend.</p> <p>Laat de ketel controleren door een opgeleid techniker (basis 8 u asbest) tijdens het onderhoud.</p> | Plan 1.4: Kelder vleugel noord |
