# Asbestinventarisatattest

Kerkstraat 13, 8870 Izegem

Attestnummer : 20260708-000087.000

Uitgegeven op : 08.07.2026

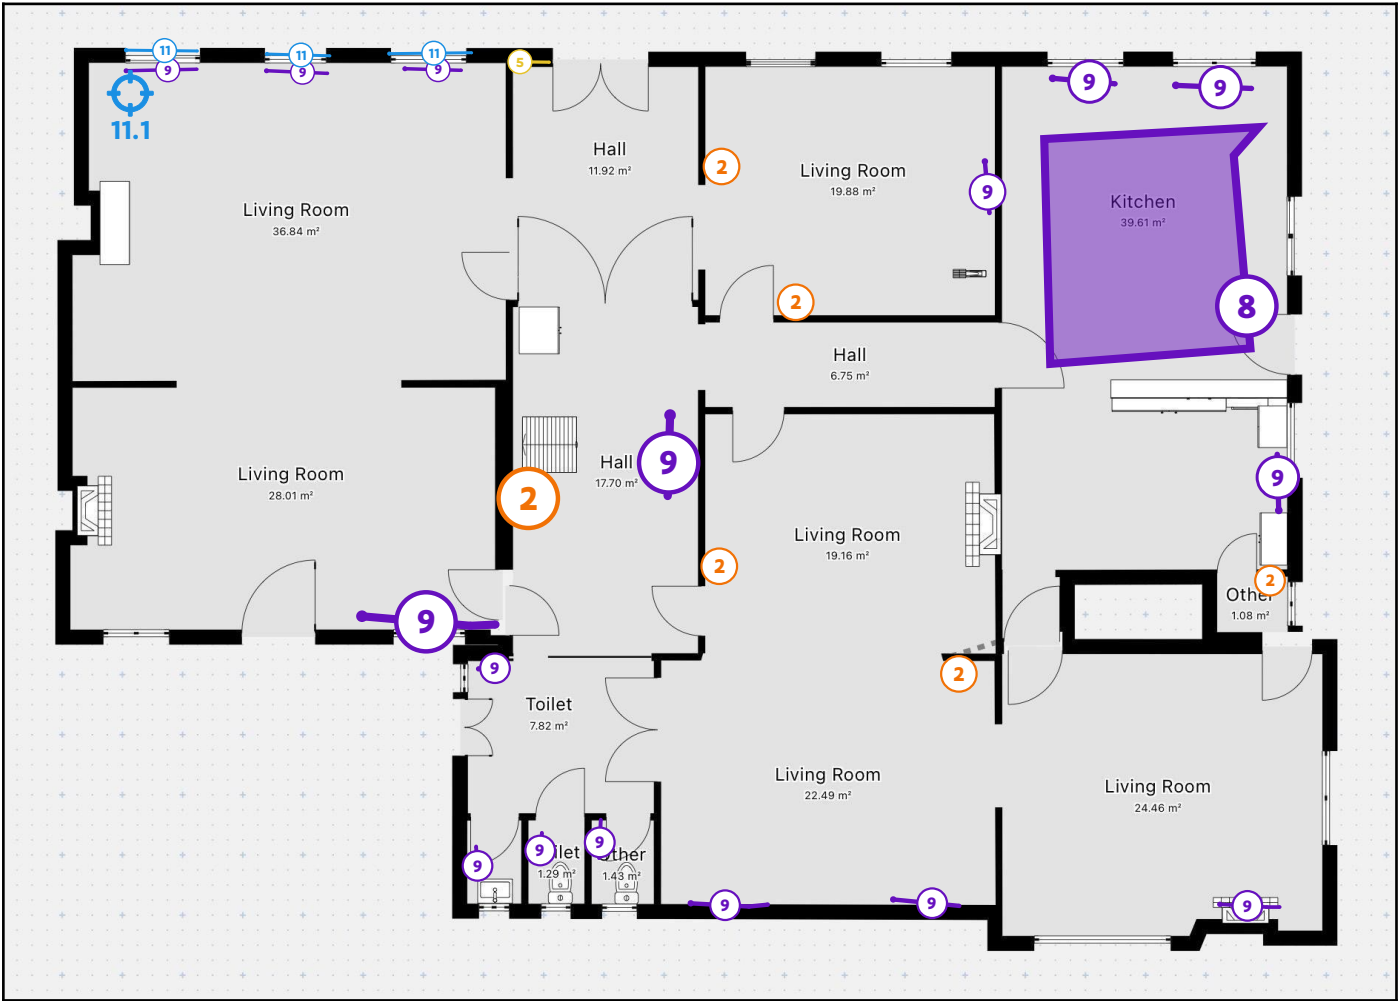
# Plan 1.3: Glv grondplan

| Beschrijving | Type | Actie |
|---|---|---|
| 2. Bakeliet<br>schakelaars/stopcontacten/zekeringkasten... | Asbestmateriaal | Verwijderen |
| 5. AC wandplaten | Asbestmateriaal | Zorgvuldig beheren |

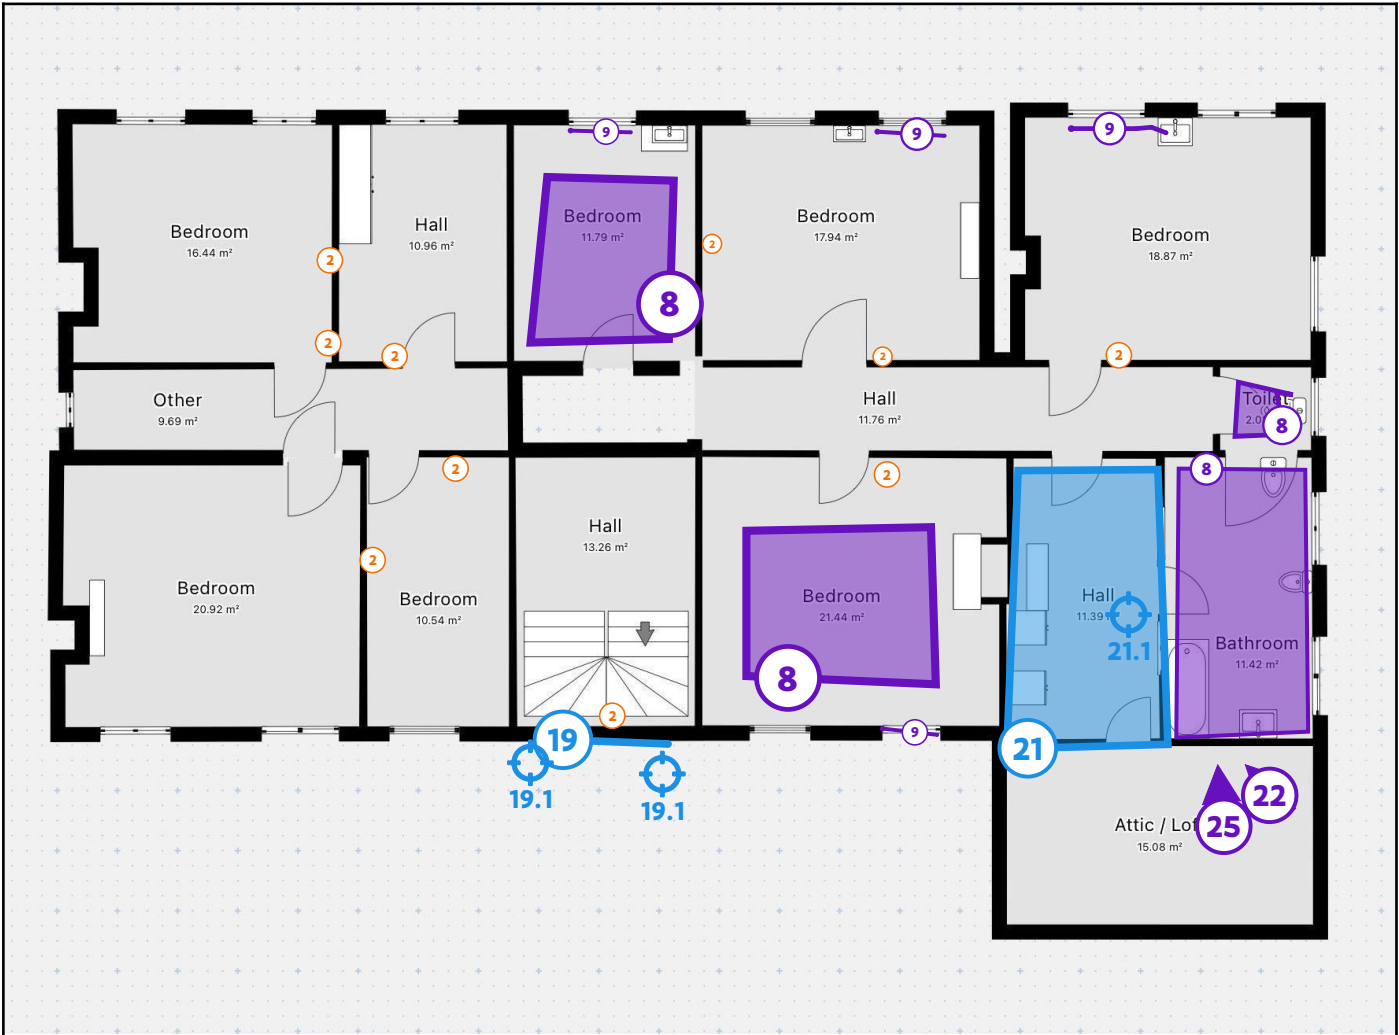
# Plan 1.6: 1e v grondplan

**19** alle ramen in het gebouw zijn identiek, er werd een mengstaal gemaakt van de aangeduide ramen.

| Beschrijving | Type | Actie |
|---|---|---|
| 2. Bakeliet schakelaars/stopcontacten/zekeringkasten... | Asbestmateriaal | Verwijderen |

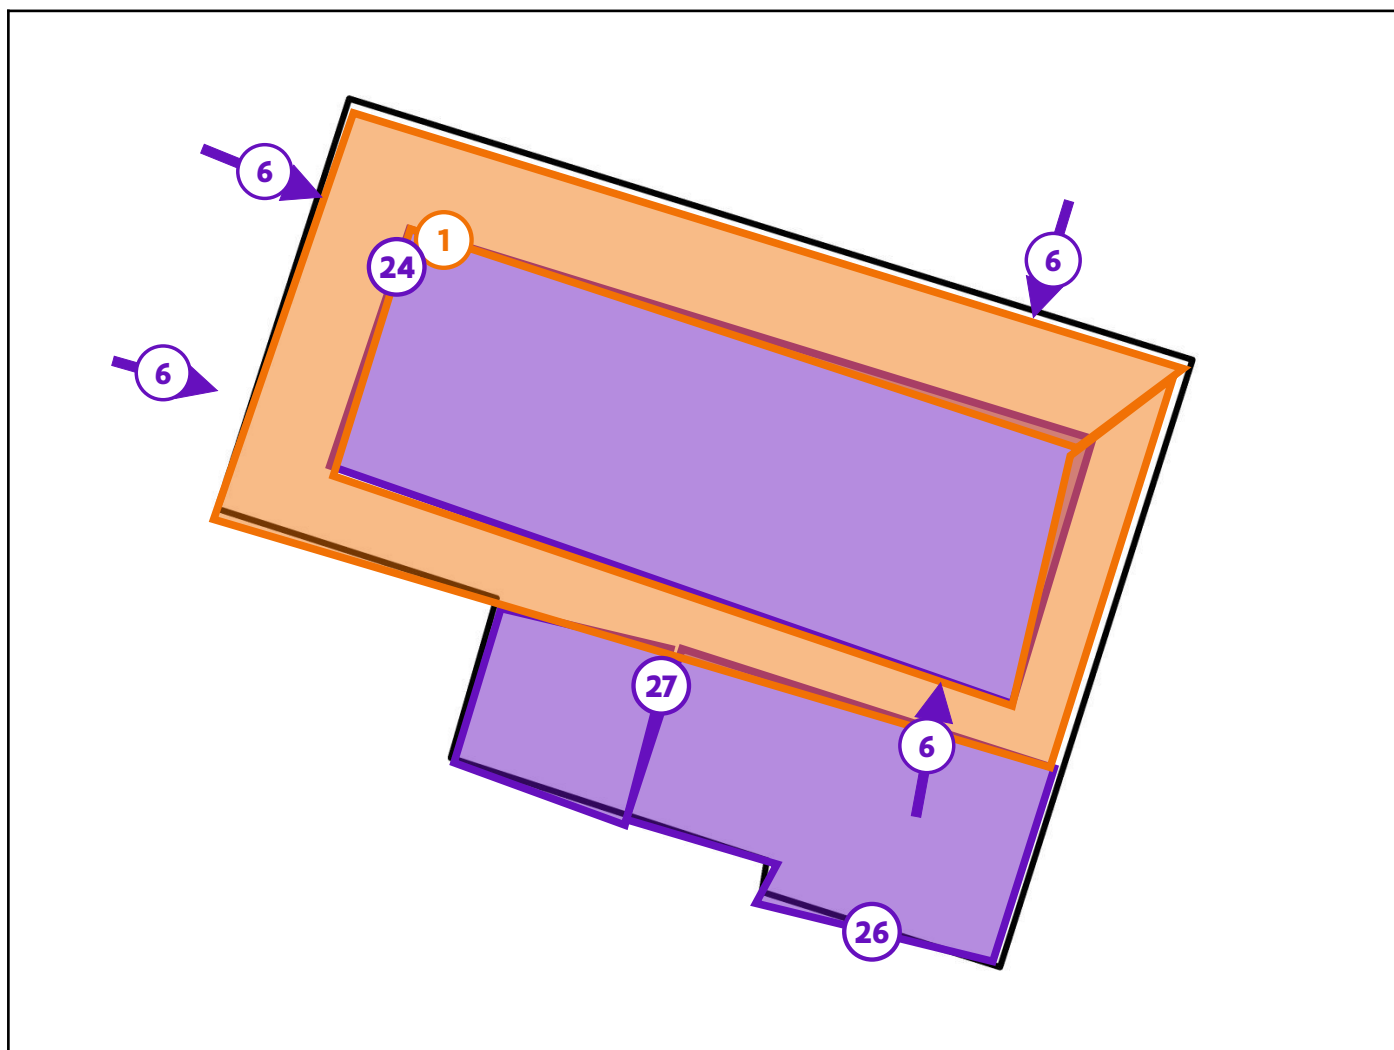
## Plan 1.10: Hoofdgebouw dakbedekkingen

| Beschrijving | Type | Actie |
|---|---|---|
| 1. Dakleien visueel herkend | Asbestmateriaal | <a href="#">Verwijderen</a> |
| 6. Schouw | Beperking | - |

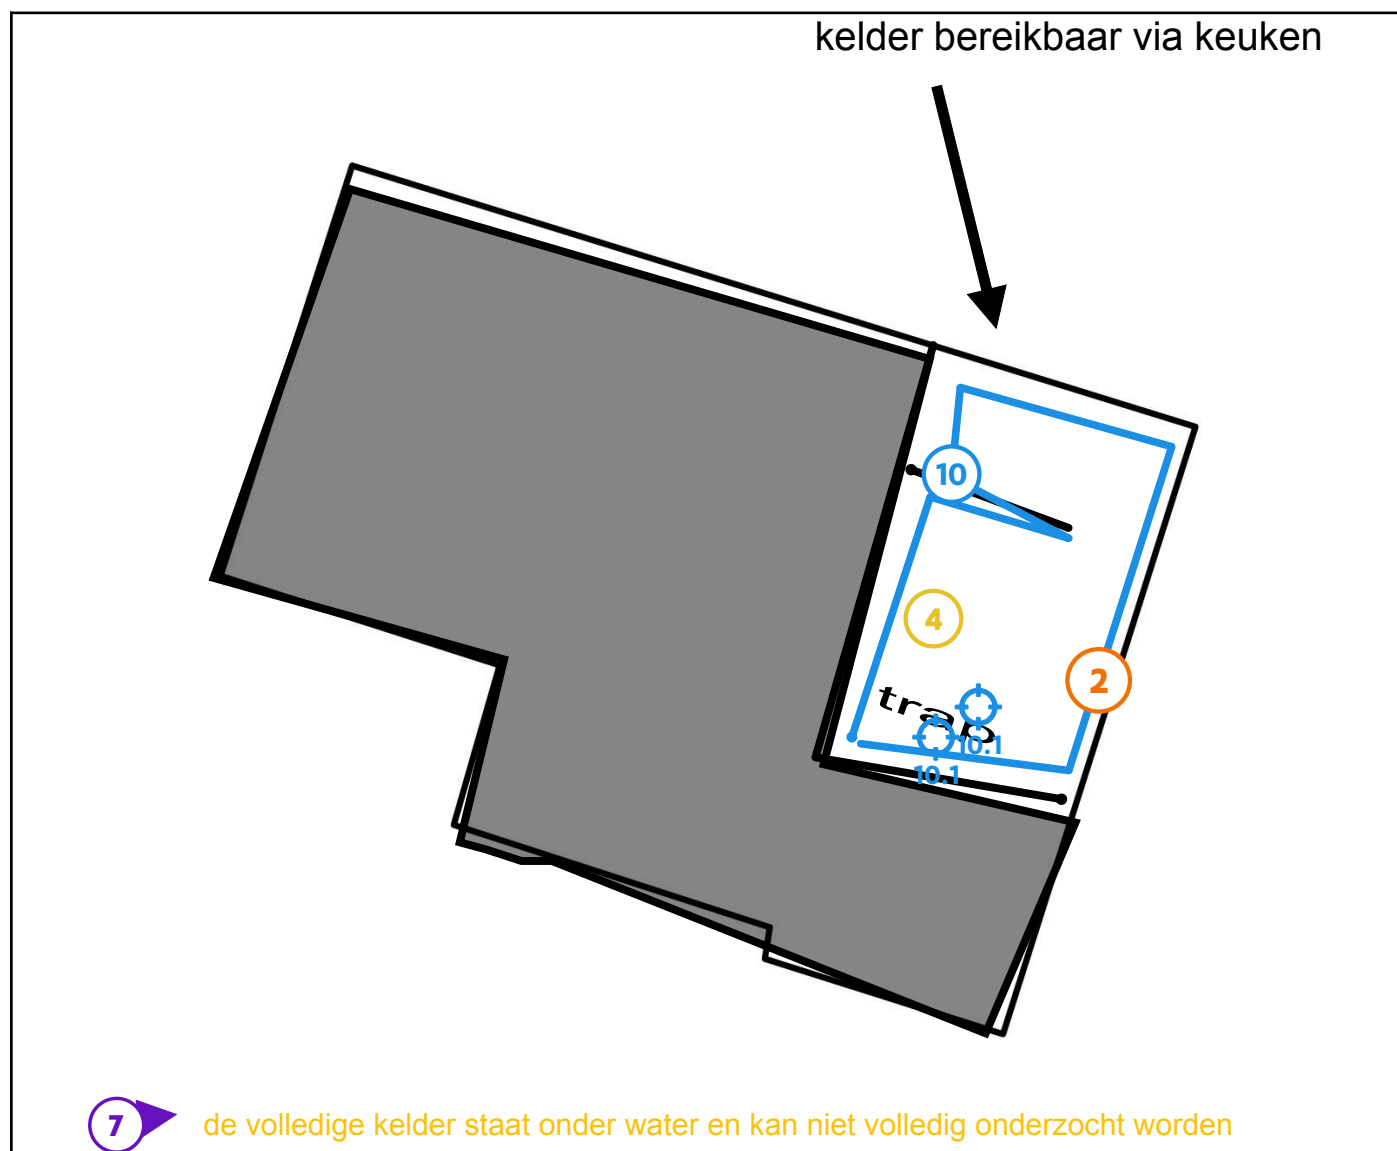
## Plan 1.11: Hoofdgebouw plan kelder

| Beschrijving | Type | Actie |
|---|---|---|
| 2. Bakeliet<br>schakelaars/stopcontacten/zekeringkasten... | Asbestmateriaal | Verwijderen |
| 4. Steunpaal | Asbestmateriaal | Zorgvuldig beheren |
| 7. Kelder onder water | Beperking | - |

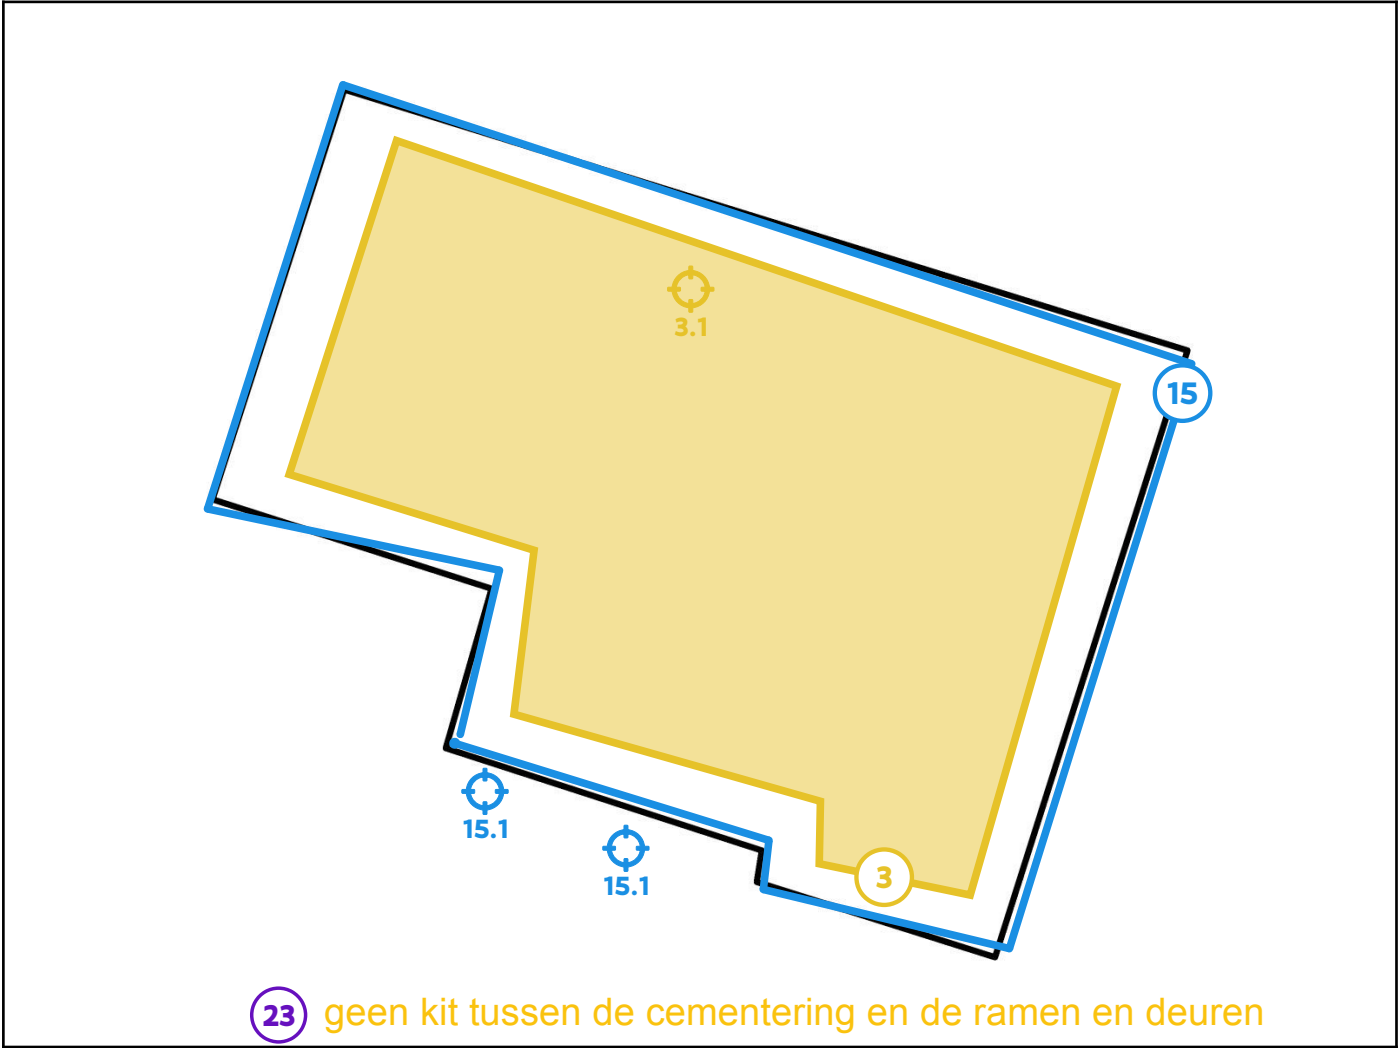
# Plan 1.12: Hoofdgebouw plan

| Beschrijving | Type | Actie |
|---|---|---|
| 3. 2 Onderdak (met staalname) | Asbestmateriaal | Zorgvuldig beheren |

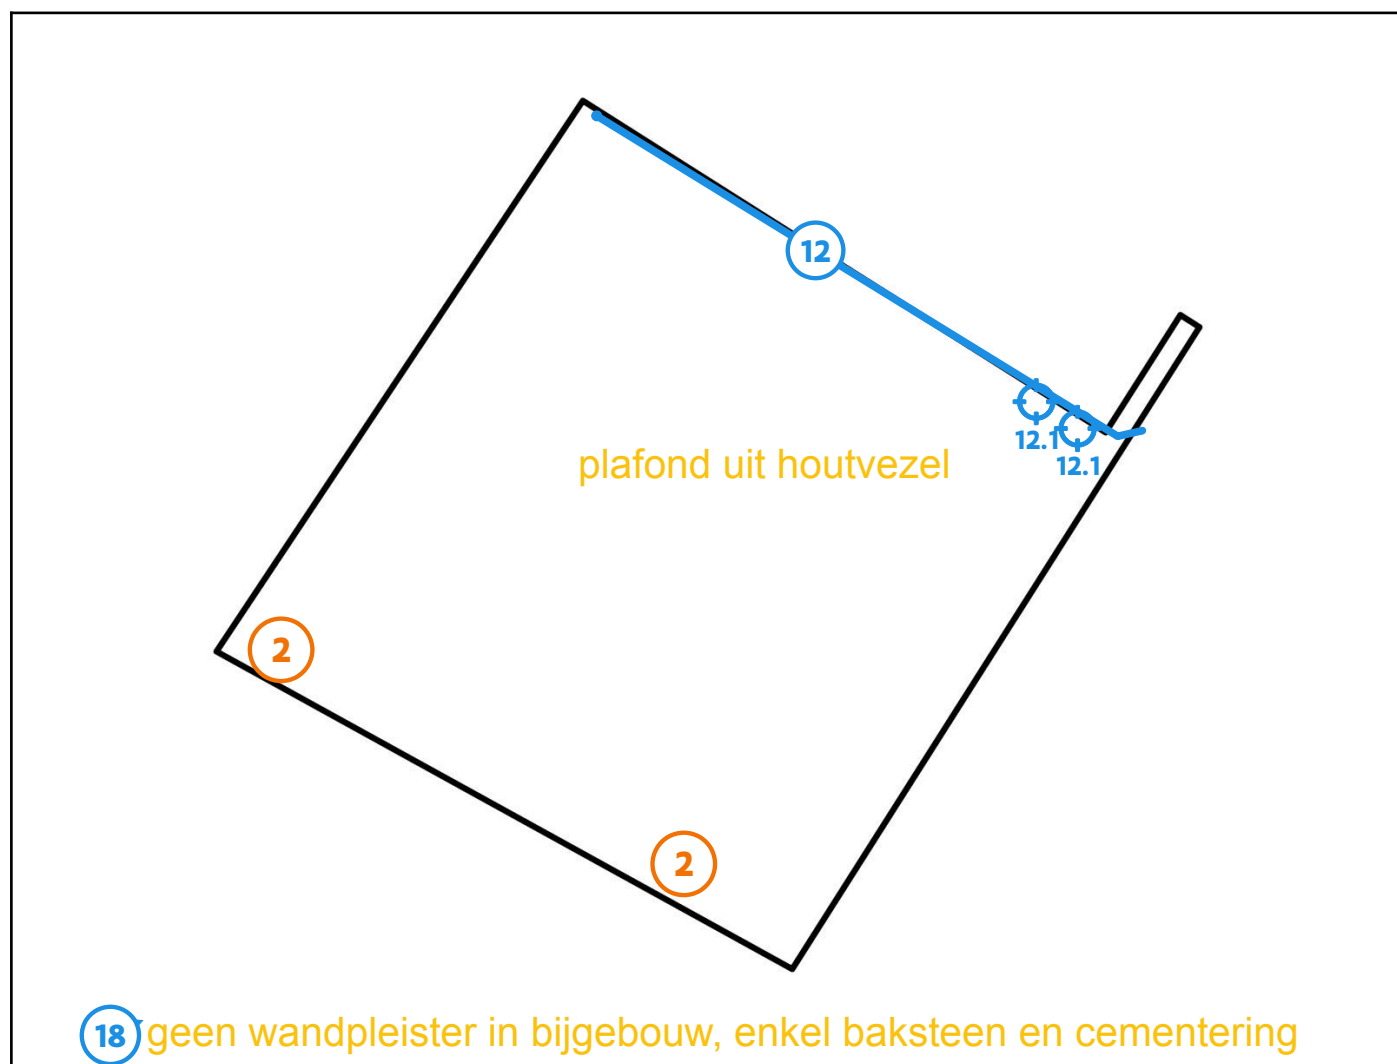
## Plan 2.2: Bijgebouw plan

| Beschrijving | Type | Actie |
|---|---|---|
| 2. Bakeliet<br>schakelaars/stopcontacten/zekeringkasten... | Asbestmateriaal | <a href="#">Verwijderen</a> |

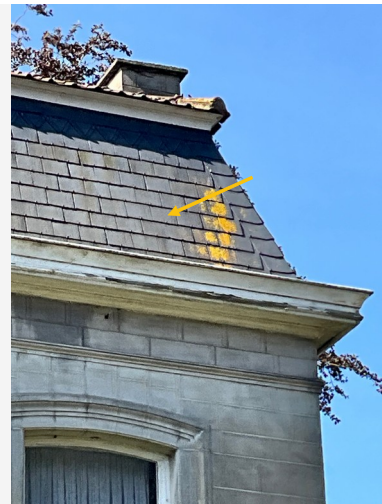
Het asbestmateriaal valt onder de mijlpaal van 2034.

| Eindbeoordeling materiaalrisico | Laag materiaalrisico en/of verlaagde kans op vezelvrijgave |

| Asbestsoort (vezeltype) | Crocidoliet aanwezig |
| Toestand van het materiaal | Licht beschadigd, licht verweerd. Intacte calciumsilicaatplaat of materiaal met categorie 3-gebondenheid |

- Verwijder dit asbestmateriaal zo snel mogelijk. Volg de toestand goed op.
- Hemelwater dat afspoelt van asbestcement daken of gevels kan asbestdeeltjes bevatten. Gebruik het enkel voor gesloten circuits (bv. spoelen toiletten). Reinig na het vervangen van het dak of de gevel de dakgoten en regenwaterput of -ton om asbesthoudend sediment of slib te verwijderen

- Eenvoudige handelingen: mag via doe-het-zelf of door werknemer(s) met opleidingsattest eenvoudige handelingen  
EH via doe-het zelf Standaard dragen van de nodige wegwerp beschermingsmiddelen FFP 3 masker , handschoenen en tyvec CAT III type 5-6 , afwasbaar schoeisel Indien mogelijk de ondervloer afdekken , leien voorzichtig verwijderen, extra fixeren, niet breken , niet gooien, onmiddellijk verpakken of voorzichtig in container met asbest bag plaatsen. Voldoende benevelen/bevochtigen tijdens de duur van de werken. Gebruik geen storkokers. Voor hechtgebonden toepassingen: Bij verwijdering door doe-het-zelf moet men dit afval dubbel en luchtdicht verpakt aandienen bij het gemeentelijk recyclagepark. Men raadpleegt best op voorhand de voorwaarden van het recyclagepark. Indien leien in slechte staat zijn en kans bestaat op breken : Eenvoudige handeling opgeleid personeel , alle werknemer(s) moeten wel beschikken over een opleidingsattest eenvoudige handelingen 8u Zie ook link Zie <https://ovam.vlaanderen.be/wie-mag-wat->

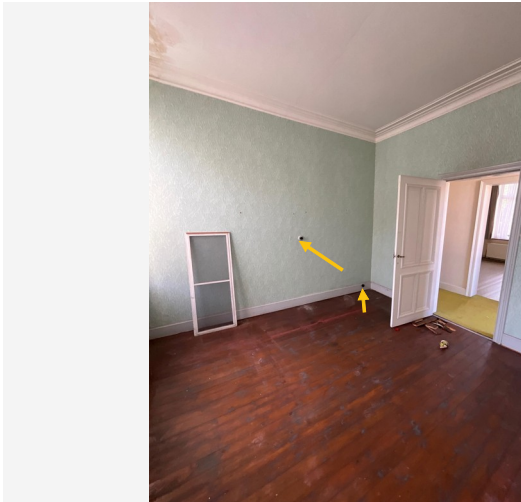
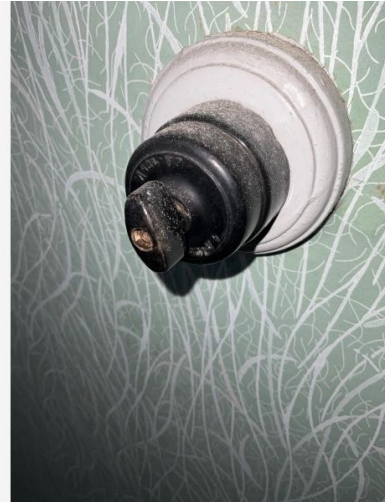
## Fiche 2: Bakeliet schakelaars/stopcontacten/zekeringkasten...

| Identificatiemethode | <p>De asbestdeskundige beoordeelt het materiaal als asbestverdacht en dus asbesthoudend, en dit zonder monstername.</p> <p>Motivatie: De monstername brengt andere schade aan dan schade die inherent is aan de monstername.</p> |

- Eenvoudige handelingen: mag via doe-het-zelf of door werknemer(s) met opleidingsattest eenvoudige handelingen  
Deze toepassing kan door een aannemer die over een opleidingsattest eenvoudige handelingen beschikt of door een particulier (doe-het-zelf), verwijderd worden indien er geen verhoogd risico op vrijgave van asbestvezels (max. concentratie 0,01 vezels/cm<sup>3</sup> - CODEX Art. VI.3-54) ontstaat en de toepassing voorafgaand wordt gefixeerd/bevochtigd; de individuele elementen zonder machinale werktuigen (boormachine, slijpschijf, hogedrukreiniger,...) en zonder breken of gooien een voor een losgemaakt worden; en ten slotte dubbel en luchtdicht verpakt weggevoerd worden naar een erkend afvalpunt (recyclagepark).

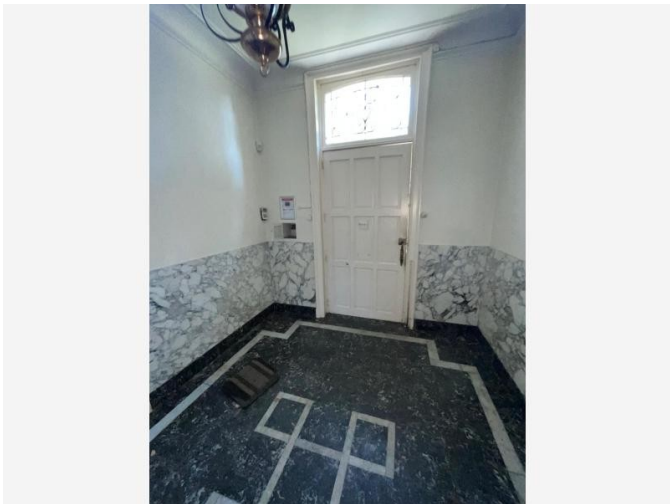
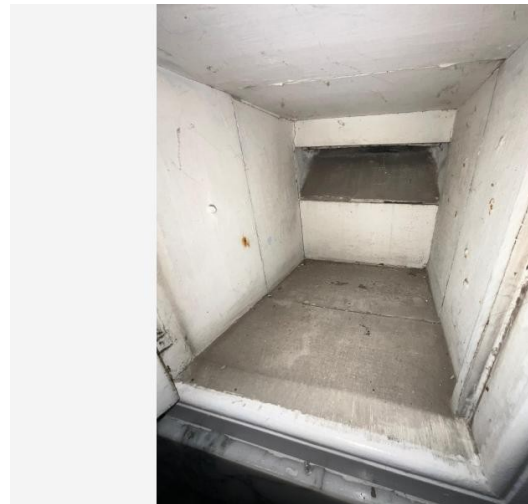
| Identificatiemethode | <p>De asbestdeskundige beoordeelt het materiaal als asbestverdacht en dus asbesthoudend, en dit zonder monstername.</p> <p>Motivatie: De monstername brengt andere schade aan dan schade die inherent is aan de monstername.</p> |
| Opmerking | De hoeveelheid is een zo nauwkeurig mogelijke opmeting. Hieraan kunnen evenwel geen rechten worden ontleend. De plaat is ingewerkt in de muur, staalname zonder bijkomende schade is onmogelijk. |

- Eenvoudige handelingen: mag via doe-het-zelf of door werknemer(s) met opleidingsattest eenvoudige handelingen  
Deze toepassing kan door een aannemer die over een opleidingsattest eenvoudige handelingen beschikt of door een particulier (doe-het-zelf), verwijderd worden indien er geen verhoogd risico op vrijgave van asbestvezels (max. concentratie 0,01 vezels/cm<sup>3</sup> - CODEX Art. VI.3-54) ontstaat en de toepassing voorafgaand wordt gefixeerd/bevochtigd; de individuele elementen zonder machinale werktuigen (boormachine, slijpschijf, hogedrukreiniger,...) en zonder breken of gooien een voor een losgemaakt worden; en ten slotte dubbel en luchtdicht verpakt weggevoerd worden naar een erkend afvalpunt (recyclagepark).
