# Asbestinventarisatetest

De Huttestraat 6, 3530 Houthalen-Helchteren

Attestnummer : 20260726-000082.000

Uitgegeven op : 26.07.2026

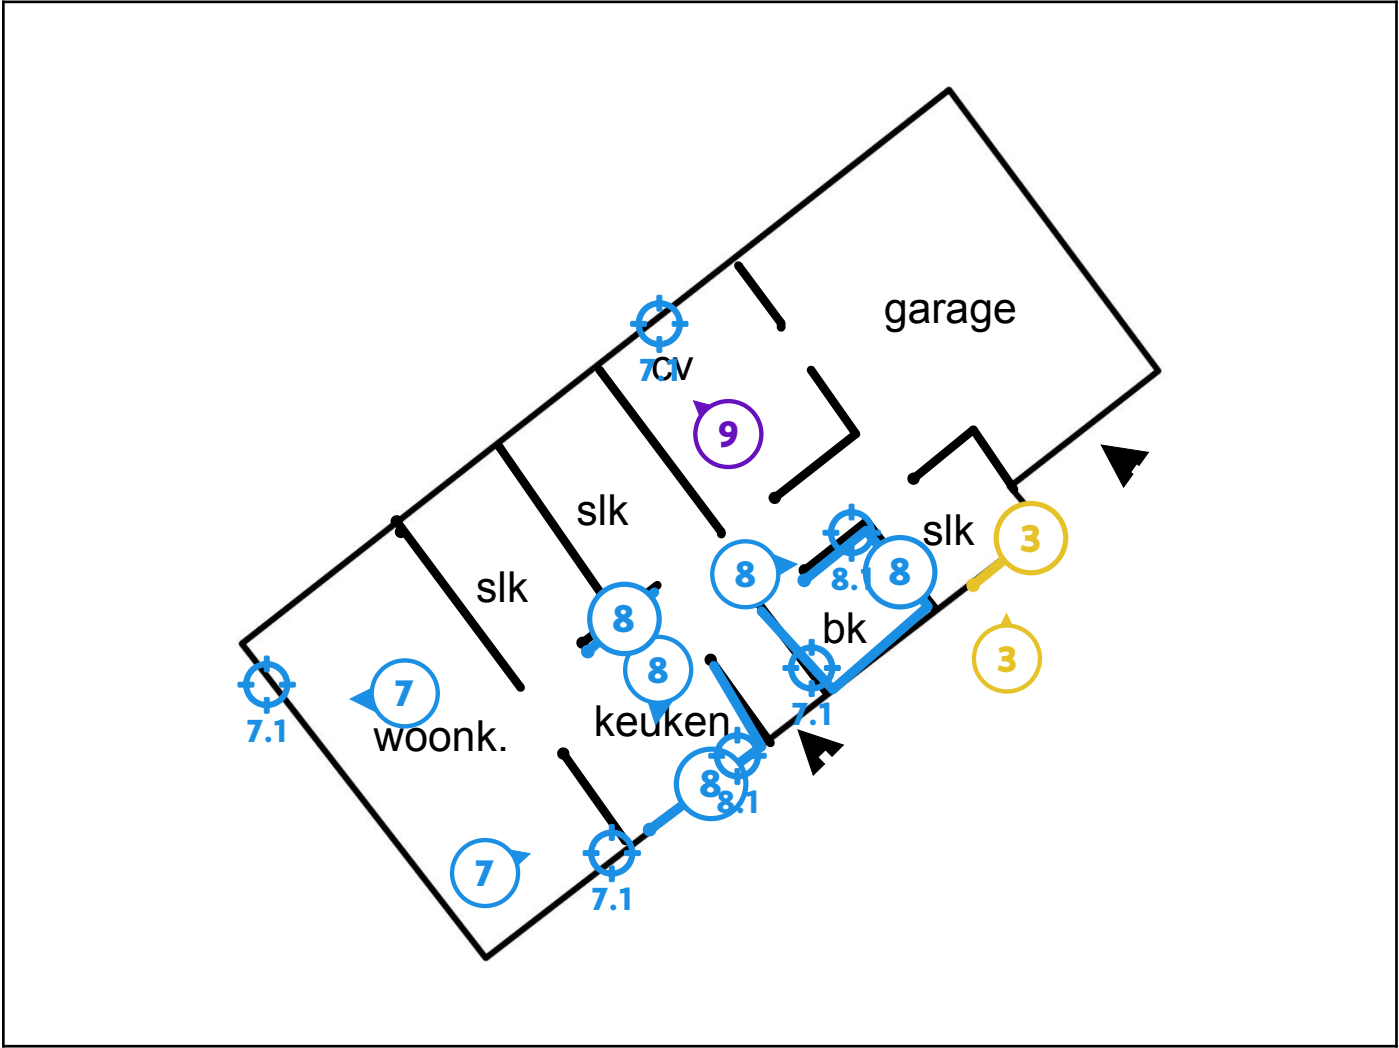
Plan 1.1: nv0

| Beschrijving | Type | Actie |
|---|---|---|
| 3. Venstertablet (type Massal) | Asbestmateriaal | Zorgvuldig beheren |

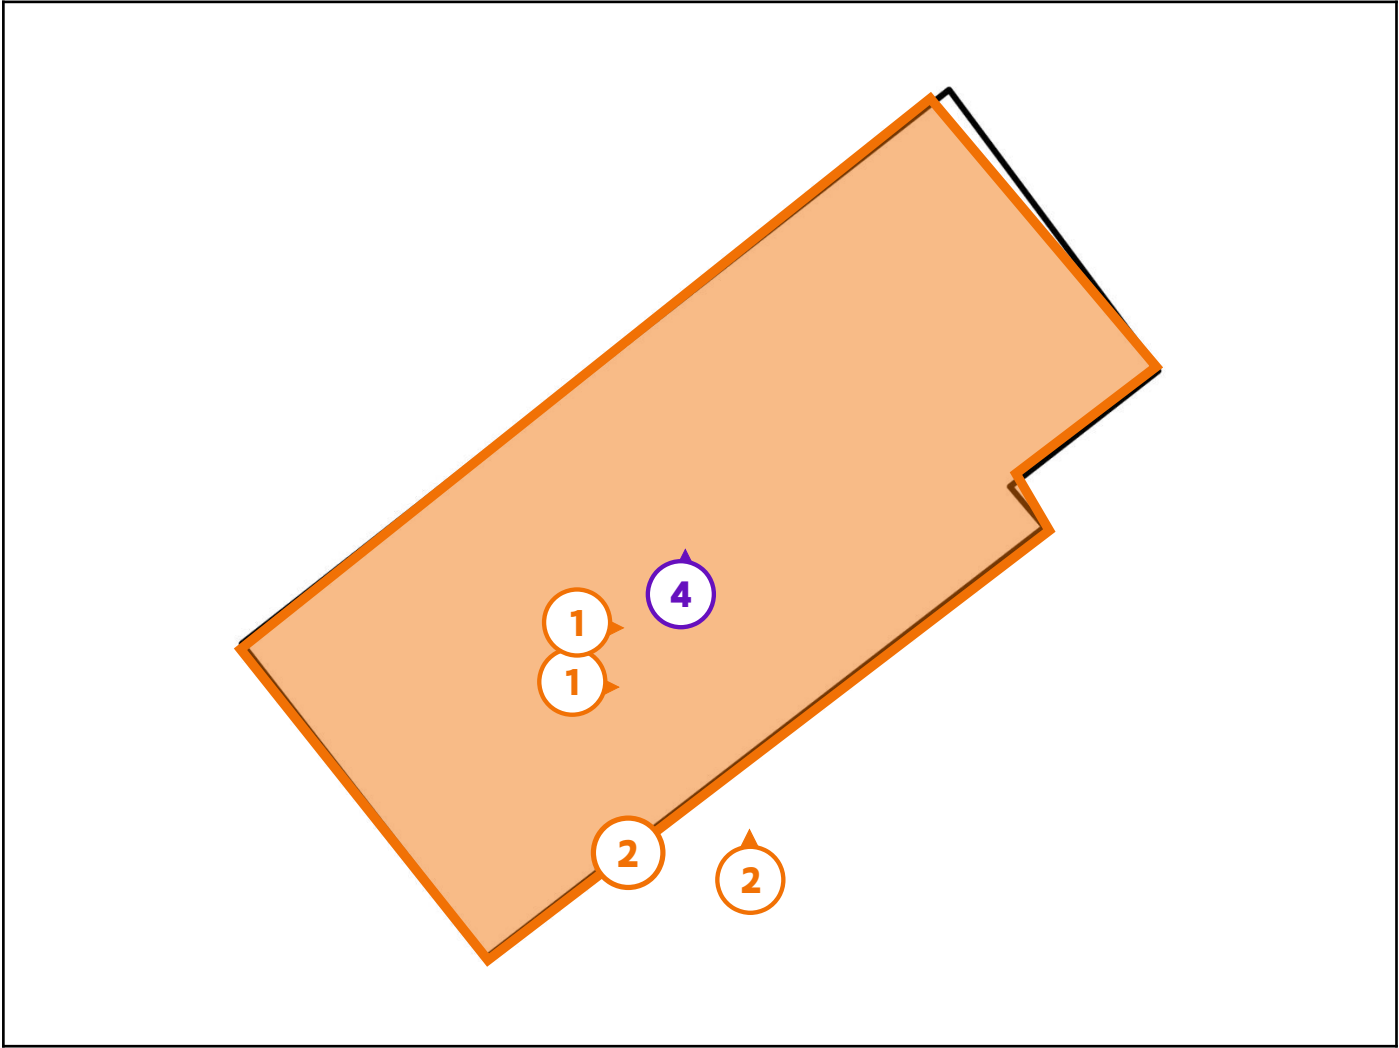
# Plan 1.2: dakenplan

| Beschrijving | Type | Actie |
|---|---|---|
| 1. 2 x Rookgaskanaal in asbest cement | Asbestmateriaal | Verwijderen |
| 2. leien dak | Asbestmateriaal | Verwijderen |
| 4. Schoorsteen rookgaskanaal | Beperking | - |

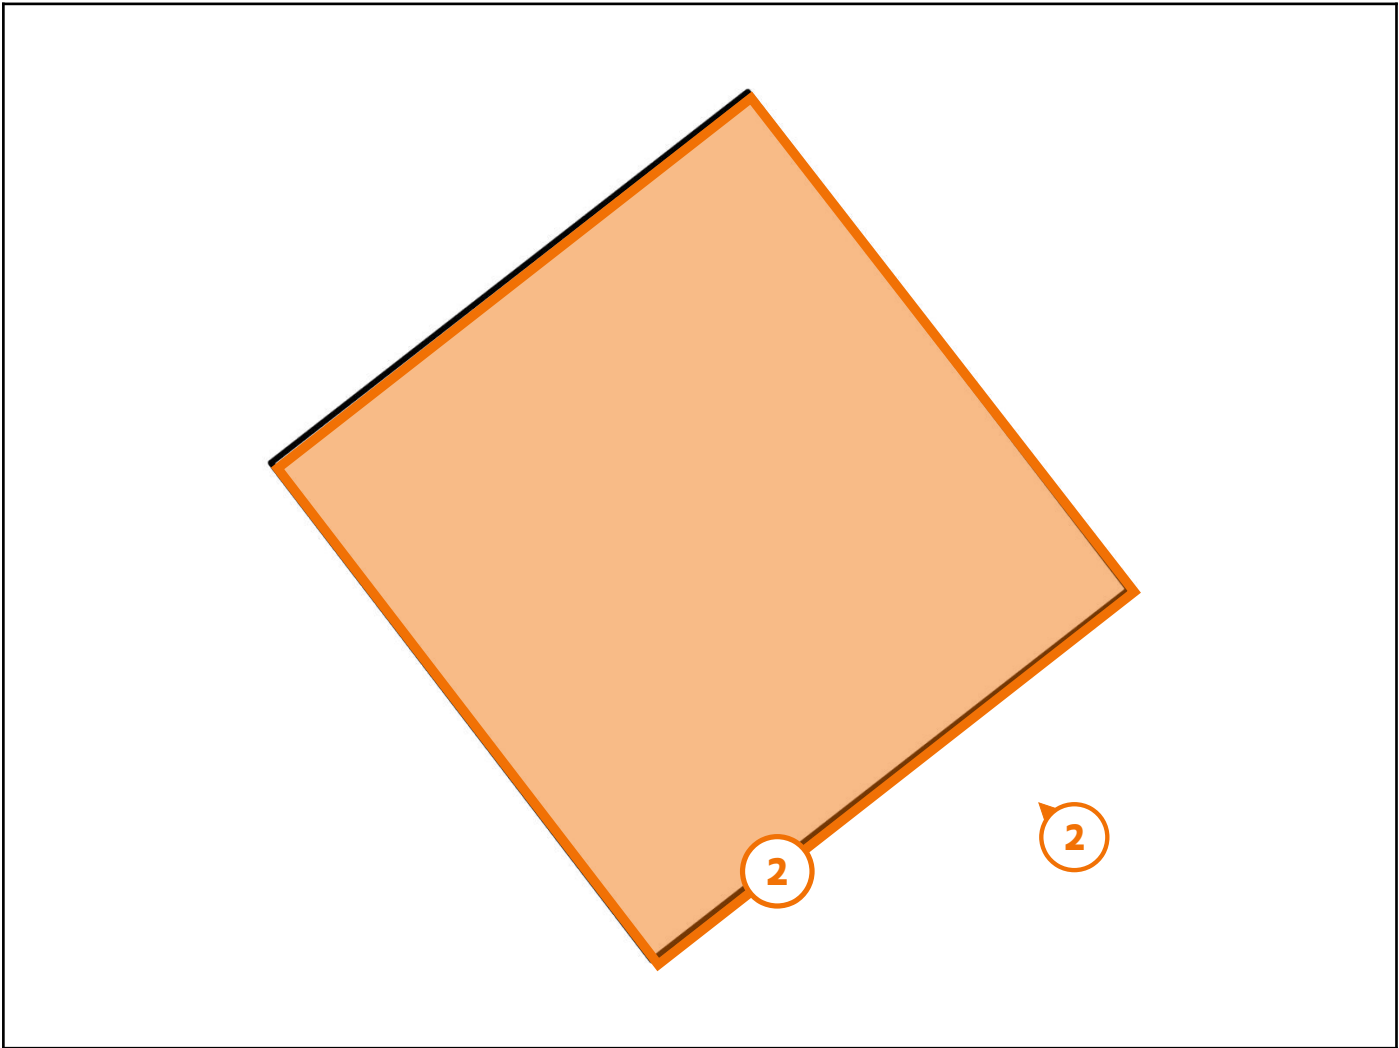
## Plan 2.2: tuinhuis dakenplan

| Beschrijving | Type | Actie |
|---|---|---|
| 2. leien dak | Asbestmateriaal | <a href="#">Verwijderen</a> |

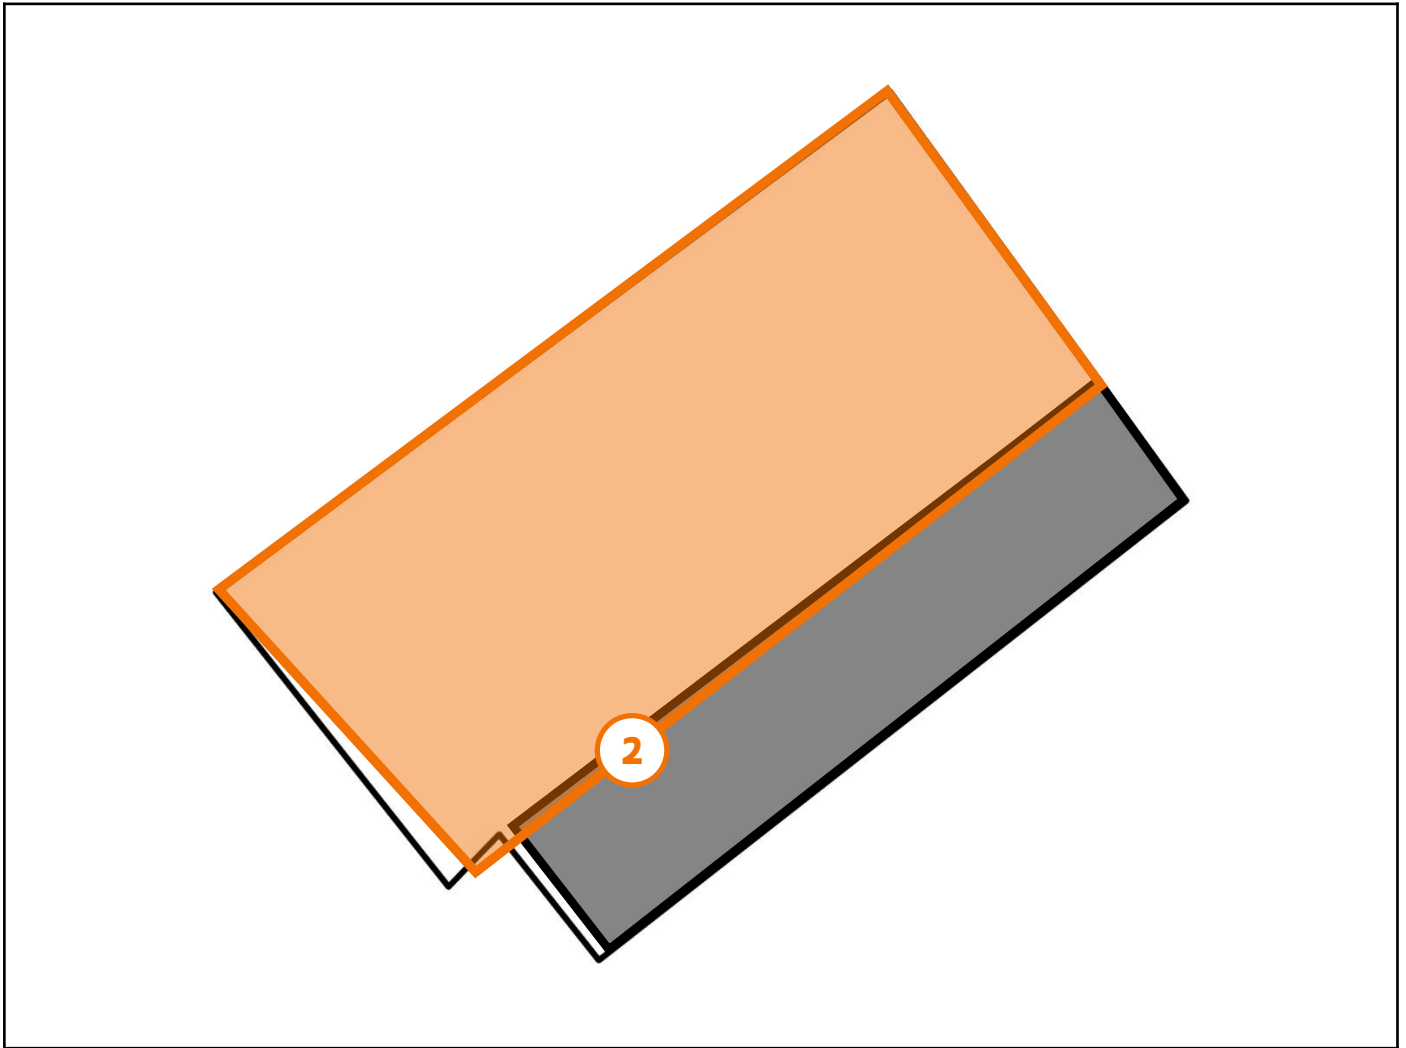
## Plan 5.2: garage dakenplan

| Beschrijving | Type | Actie |
|---|---|---|
| 2. leien dak | Asbestmateriaal | <a href="#">Verwijderen</a> |

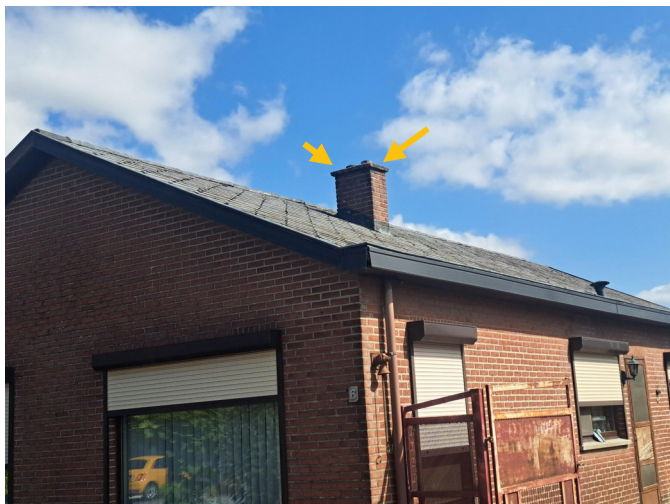
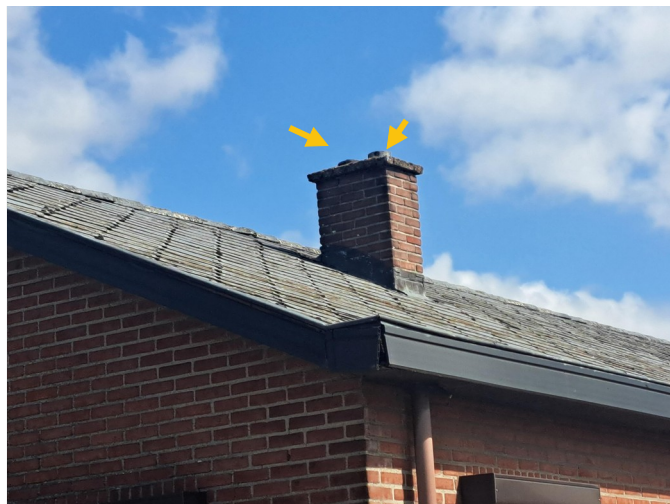
Het asbestmateriaal valt onder de mijlpaal van 2034.

Dit type buis bevat meestal asbest.

| Eindbeoordeling materiaalisico | Laag materiaalisico en/of verlaagde kans op vezelvrijgave |

| Asbestsoort (vezeltype) | Crocidoliet aanwezig |
| Toestand van het materiaal | Licht beschadigd, licht verweerd. Intacte calciumsilicaatplaat of materiaal met categorie 3-gebondenheid |

| Beschrijving | 2 x Rookgaskanaal in asbest cement |

- Zorg voor een veilig beheer. Vermijd het beschadigen van het asbestmateriaal. Controleer de toestand jaarlijks op wijzigingen.
- Voer bijkomende staalname(s) uit.

- Eenvoudige handelingen: enkel door erkend asbestverwijderaar  
Er werd geen staal genomen van het materiaal, dit met kans op breuk - schade.

Vermoedelijk loopt de buis door in een kanaal in de gemetste schouw, dit vereist specifieke bijkomende maatregelen en voldoende expertise om deze buis correct te verwijderen zonder de buis stuk te maken. Bij het verwijderen kan stof voorkomen.

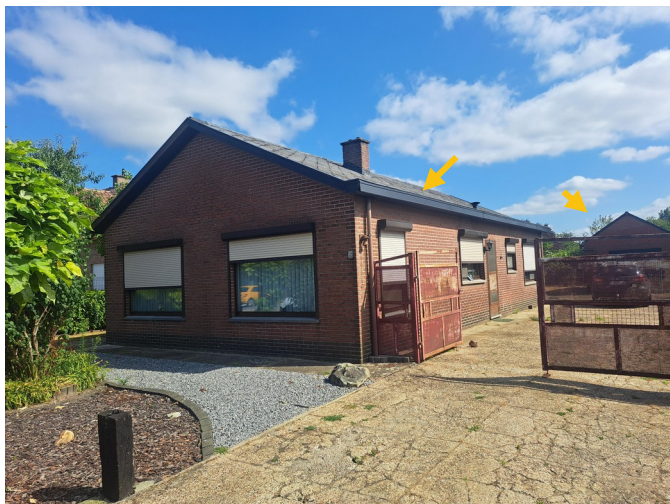
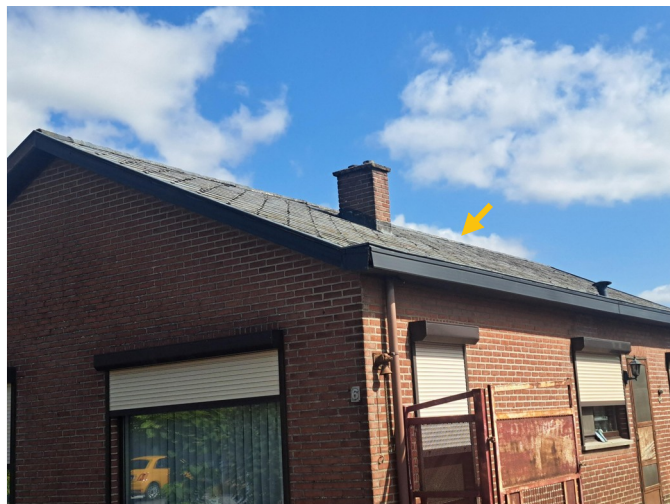
Het asbestmateriaal valt onder de mijlpaal van 2034.

| Eindbeoordeling materiaalrisico | Laag materiaalrisico en/of verlaagde kans op vezelvrijgave |

| Asbestsoort (vezeltype) | Crocidoliet aanwezig |
| Toestand van het materiaal | Licht beschadigd, licht verweerd. Intacte calciumsilicaatplaat of materiaal met categorie 3-gebondenheid |

| Beschrijving | leien dak |

- Zorg voor een veilig beheer. Vermijd het beschadigen van het asbestmateriaal. Controleer de toestand jaarlijks op wijzigingen.
- Hemelwater dat afspoelt van asbestcement daken of gevels kan asbestdeeltjes bevatten. Gebruik het enkel voor gesloten circuits (bv. spoelen toiletten). Reinig na het vervangen van het dak of de gevel de dakgoten en regenwaterput of -ton om asbesthoudend sediment of slib te verwijderen
- Voer bijkomende staalname(s) uit.

- Eenvoudige handelingen: mag via doe-het-zelf of door werknemer(s) met opleidingsattest eenvoudige handelingen  
Raadpleeg de actuele wetgeving op de website van OVAM. Onder strikte voorwaarden is het eventueel toegestaan om deze toepassing zelf te verwijderen.
- Eenvoudige handelingen: enkel door erkend asbestverwijderaar  
Gezien de staat van de leien, die redelijk verweerd zijn, en hoewel deze eventueel door eenvoudige handelingen verwijderd kunnen worden, adviseer ik als deskundige om de verwijdering te laten uitvoeren

door een erkende asbestverwijderaar. Dit garandeert de veiligheid van zowel de bewoners als de burenen.

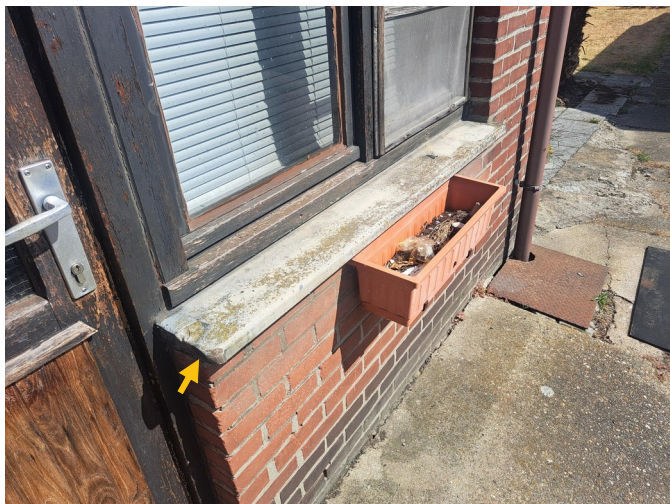
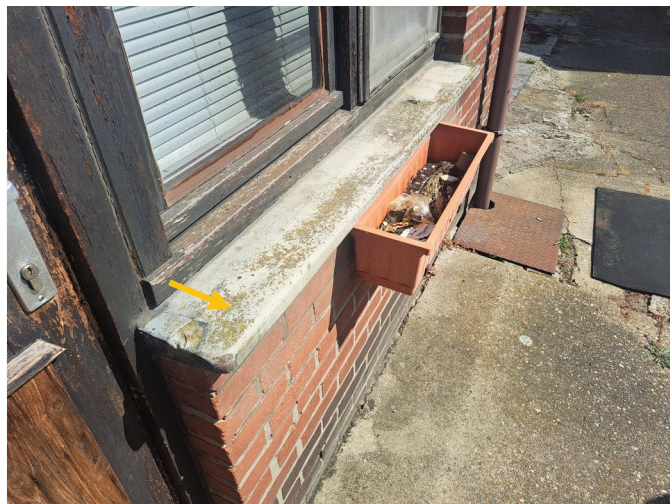
Het asbestmateriaal valt onder de mijlpaal van 2040.

| Eindbeoordeling materiaalrisico | Laag materiaalrisico en/of verlaagde kans op vezelvrijgave |

| Asbestsoort (vezeltype) | Alleen chrysotiel aanwezig |
| Toestand van het materiaal | Licht beschadigd, licht verweerd. Intacte calciumsilicaatplaat of materiaal met categorie 3-gebondenheid |

| Beschrijving | Venstertablet (type Massal) |

- Zorg voor een veilig beheer. Vermijd het beschadigen van het asbestmateriaal. Controleer de toestand jaarlijks op wijzigingen.
- Voer bijkomende staalname(s) uit.

- Eenvoudige handelingen: mag via doe-het-zelf of door werknemer(s) met opleidingsattest eenvoudige handelingen  
Deze toepassing mag door een aannemer die over een opleidingsattest eenvoudige handelingen beschikt of door een particulier (doe-het-zelf), verwijderd worden indien er geen verhoogd risico op vrijgave van asbestvezels (max. concentratie 0,01 vezels/cm<sup>3</sup> - CODEX Art. VI.3-54) ontstaat en de toepassing voorafgaand wordt gefixeerd/bevochtigd. De individuele elementen moeten zonder machinale werktuigen (boormachine, slijpschijf, hogedrukreiniger, etc.) en zonder breken of gooien een voor een losgemaakt worden en dubbel en luchtdicht verpakt afgevoerd worden naar een erkend afvalpunt (recyclagepark). Daar moeten ze voorzichtig in de container voor asbestafval worden gelegd. Op het recyclagepark worden uitsluitend hechtgebonden asbestmaterialen aanvaard. Niet-hechtgebonden asbestmaterialen kunnen enkel bij een erkend asbestverwijderaar of asbestafvalverwerker worden aangeboden.

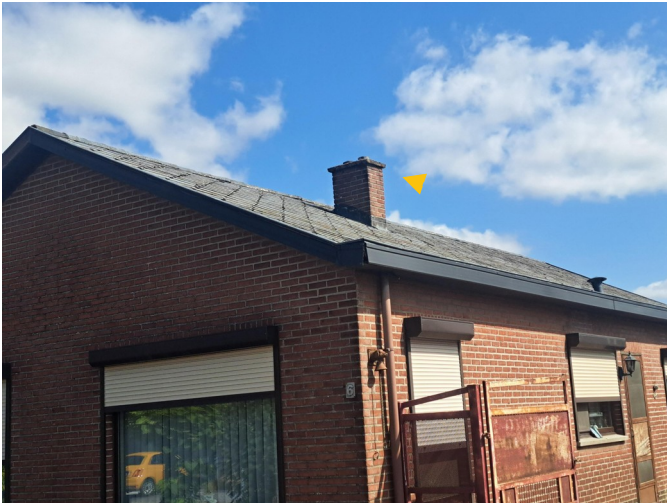
Situeringsfoto

**Reden:** Het te onderzoeken materiaal situeert zich hoger dan 3,50 m te rekenen vanaf een veilige ondergrond

**Uitleg van de asbestdeskundige:** Het rookgaskanaal is niet beoordeeld. Aan de binnenzijde is de kachel aangesloten. Aan de buitenzijde is het hoger dan 3,5 meter om de schoorsteen te inspecteren. Het is niet zichtbaar of er een asbestverdacht rookgaskanaal aanwezig is in de schoorsteen. Conform ons inspectieprotocol mogen wij een beperking inroepen voor hoogtes hoger dan 3,5 m. Indien men dit wil laten onderzoeken, dient er een nieuwe afspraak gemaakt te worden en moet er een hoogtewerker voorzien worden, evenals iemand die bevoegd is om deze te bedienen en eventueel een techniek die de al dan niet aanwezige schouwhoed kan afnemen en weer terugplaatsen.

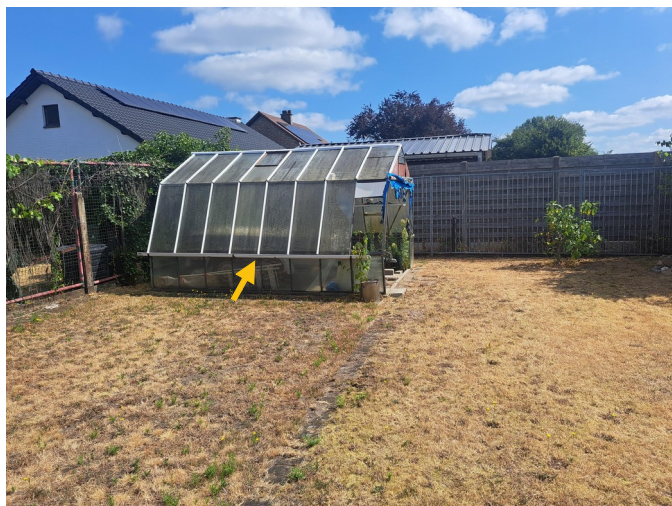
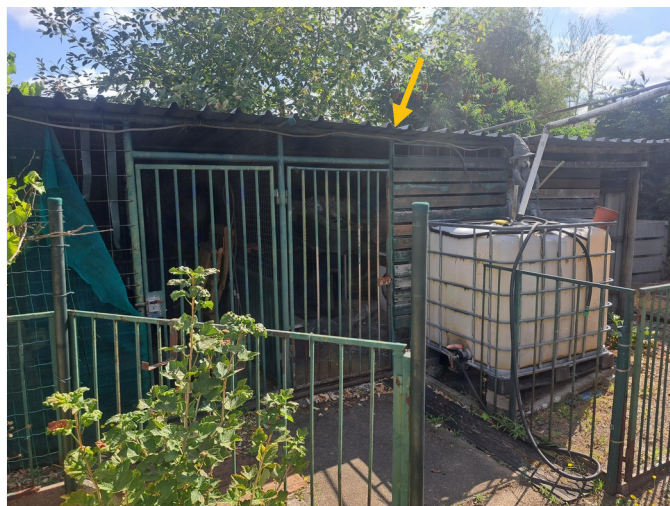
| Basis voor advies | De asbestdeskundige beoordeelt het materiaal als niet-asbestverdacht. |

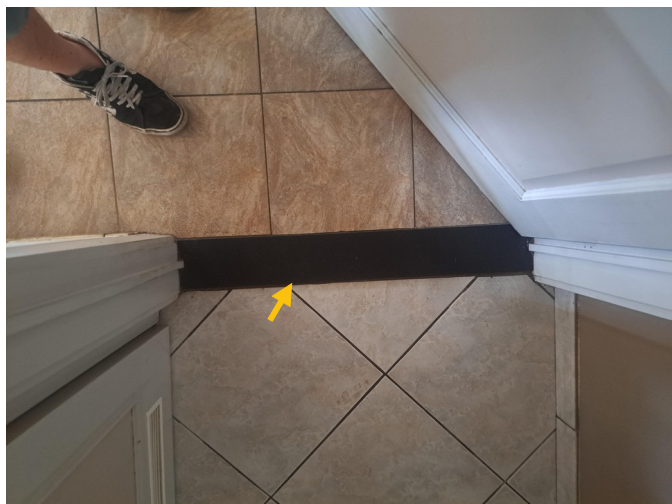
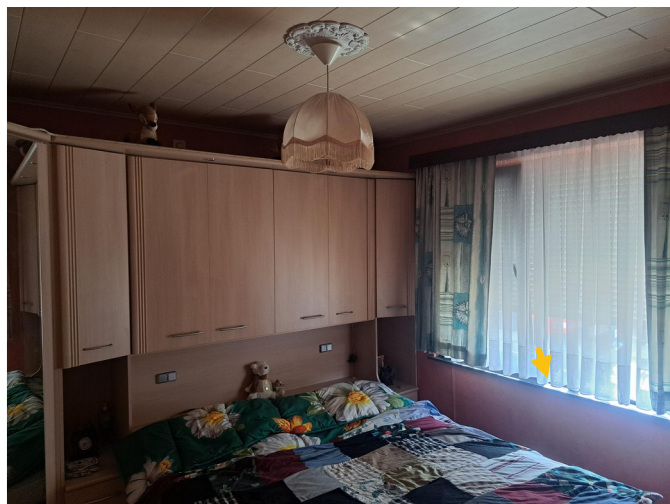
| Basis voor advies | De asbestdeskundige beoordeelt het materiaal als niet-asbestverdacht. |

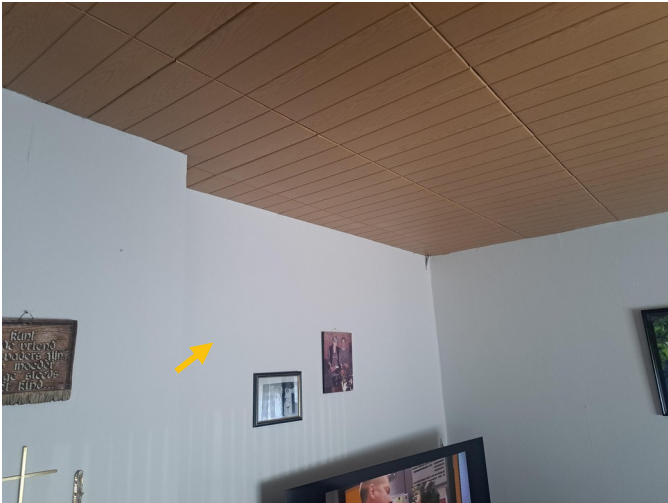
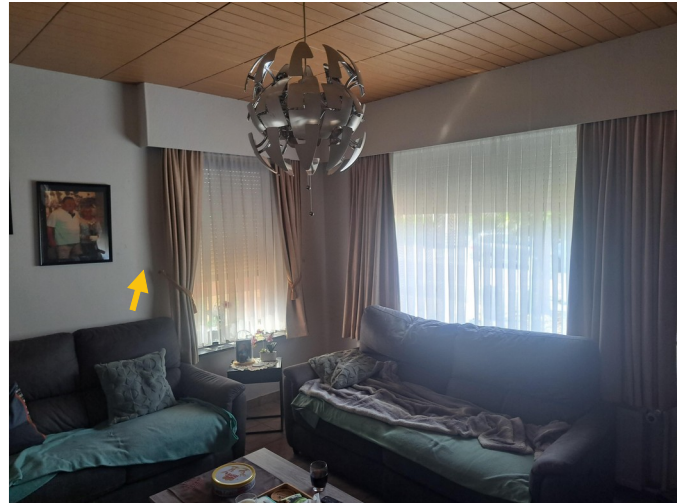
## Fiche 7: Pleisterwerk muren

Geen asbest

| # | Type | Referentie | Resultaat |
|---|---|---|---|
| 7.1 | Mengmonster | g3541 | Geen asbest |

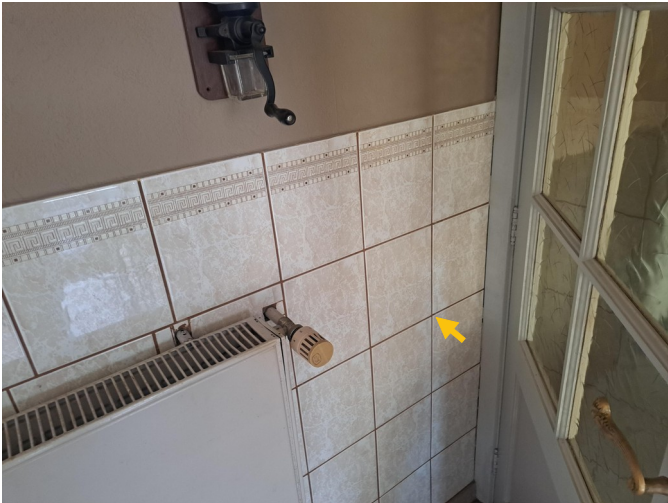
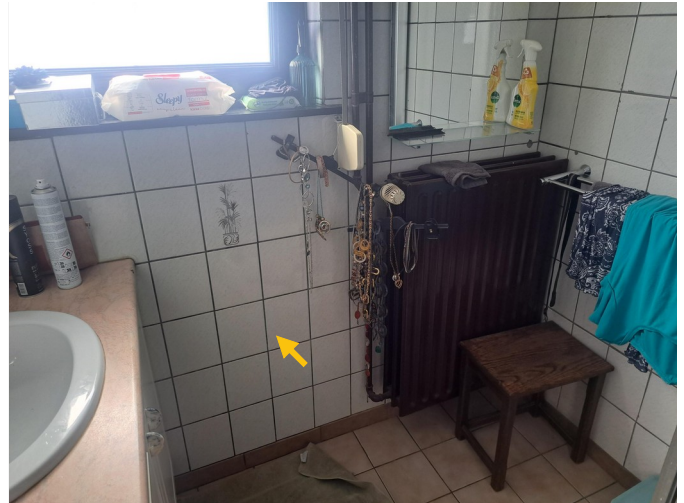
## Fiche 8: tegellijn wandtegels

Geen asbest
