# Asbestinventarisatetest

Lemmensblok 7, 2400 Mol

Attestnummer : **20260722-000061.001**

Uitgegeven op : **26.07.2026**

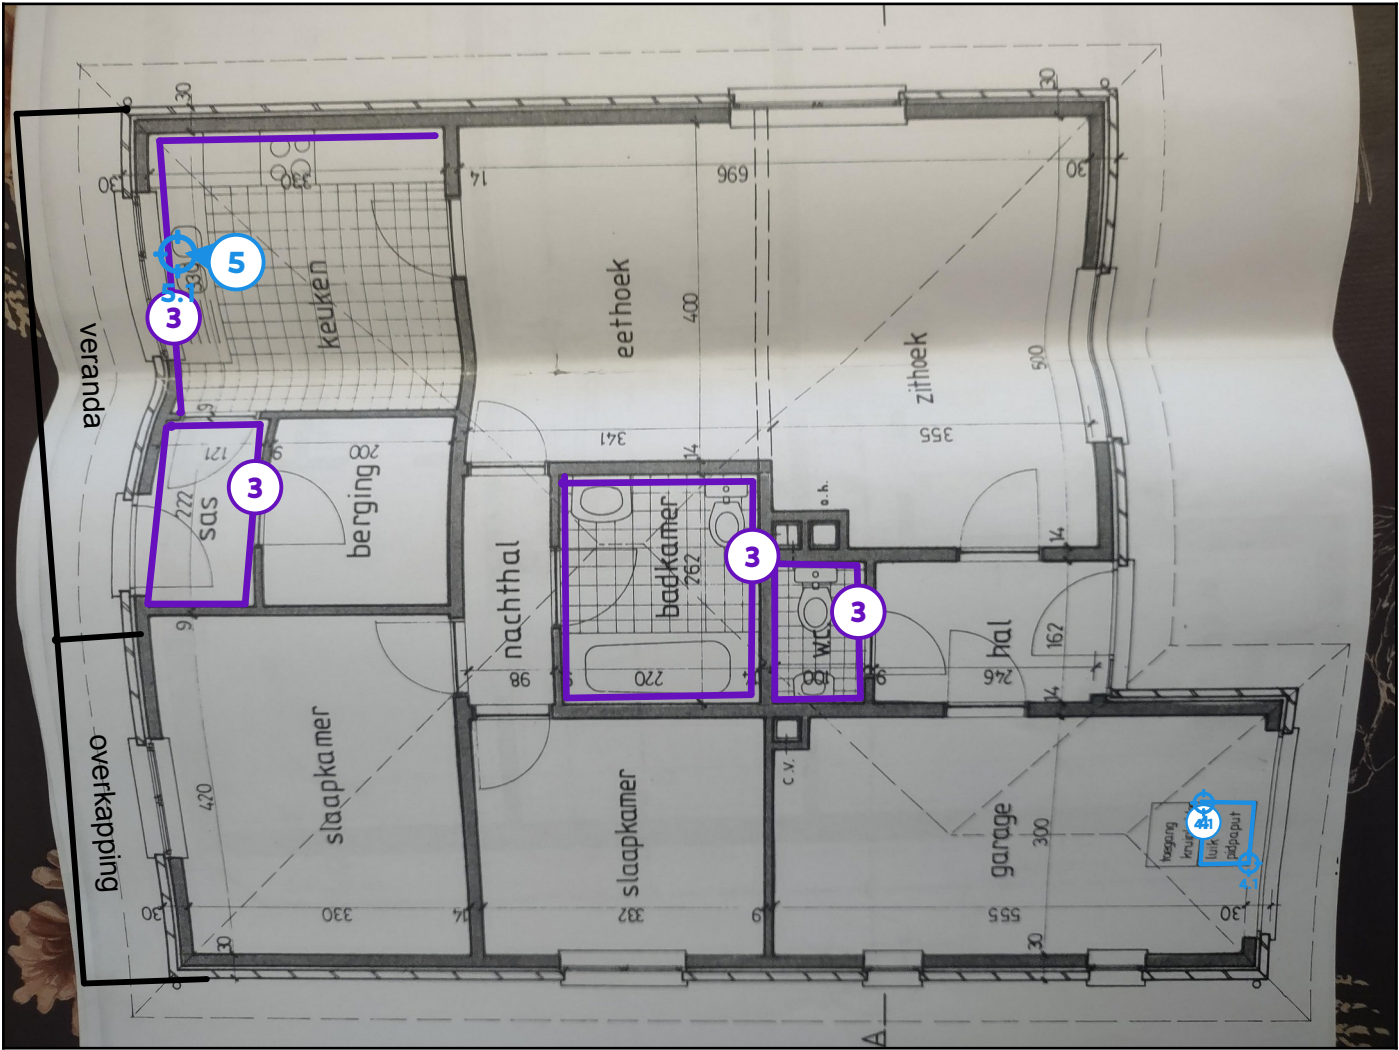
# Plan 1.1: GV Plan

Tegellijm kan asbest bevatten. Het is aangeraden bij renovatiewerken bijkomend onderzoek uit te voeren d.m.v. bijvoorbeeld bijkomende staalnames.

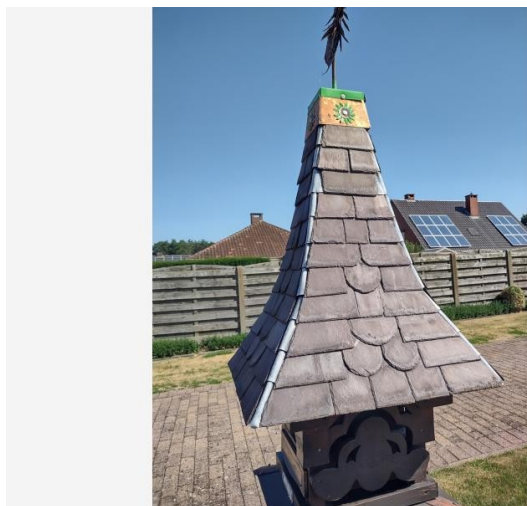
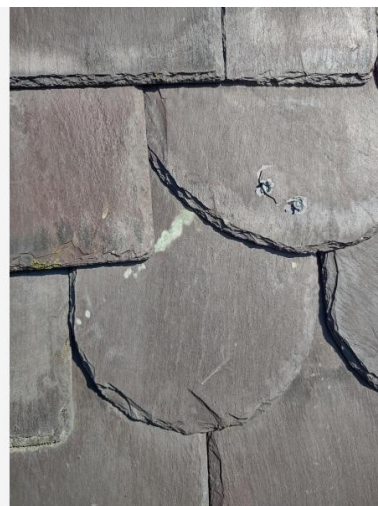
natuurleien --> geen asbest

| Basis voor advies | De asbestdeskundige beoordeelt het materiaal als niet-asbestverdacht. |

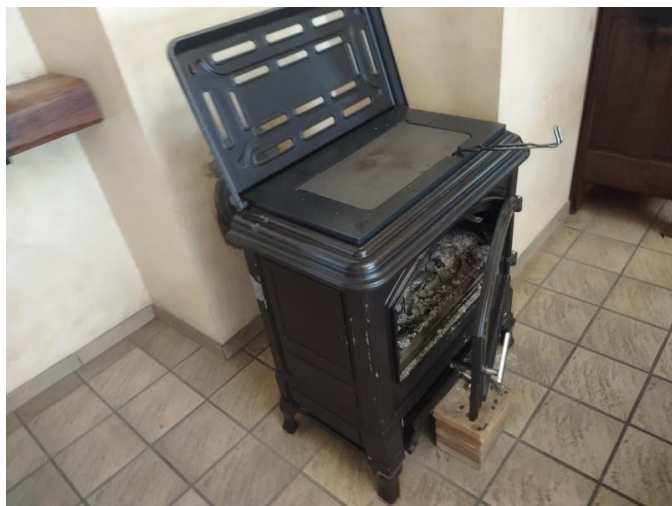
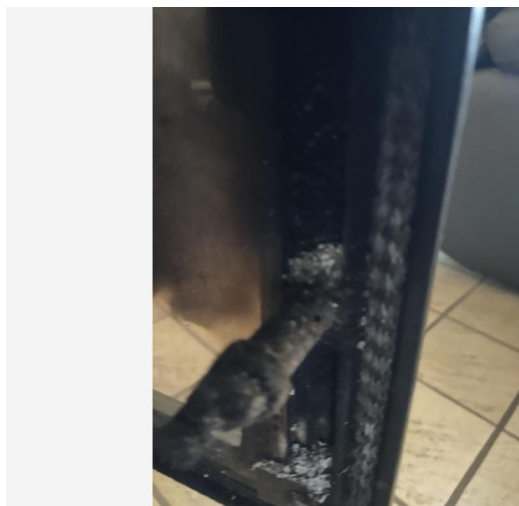
kachelkoord is glimmend --> geen asbest

| Basis voor advies | De asbestdeskundige beoordeelt het materiaal als niet-asbestverdacht. |

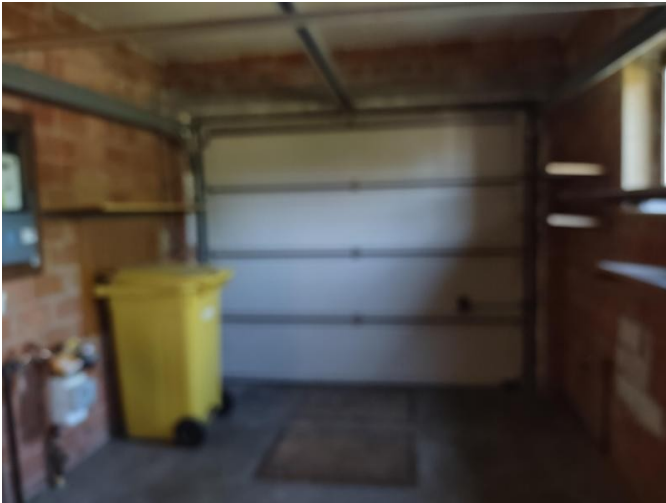
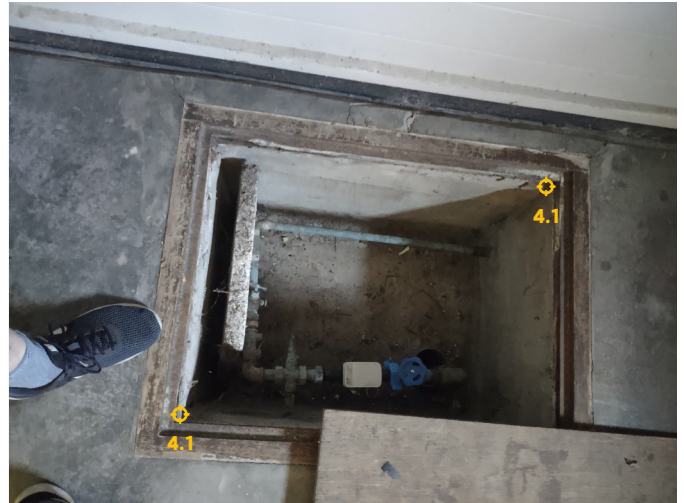
## Fiche 4: cementering keldergat watermeter

Geen asbest

| # | Type | Referentie | Resultaat |
|---|---|---|---|
| 4.1 | Mengmonster | MM05 | Geen asbest |

| Opmerking | vermoedelijke hoeveelheid<br>6 m <sup>2</sup> x 25 kg/m <sup>2</sup> |

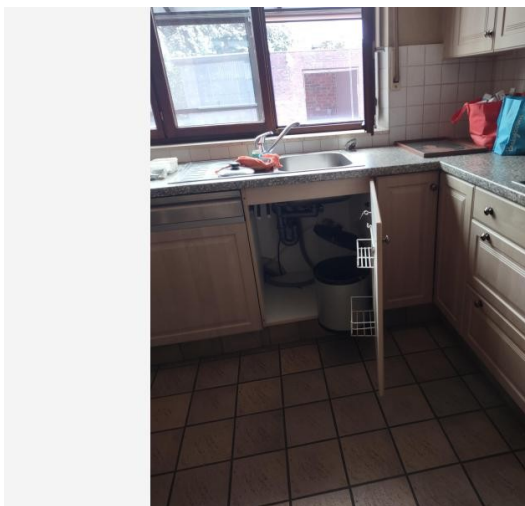
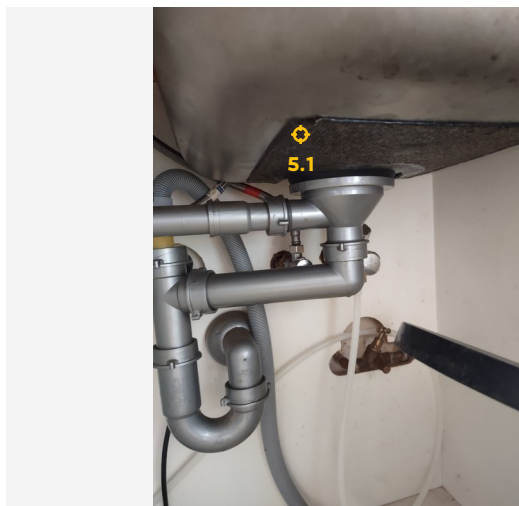
## Fiche 5: antidreun

Geen asbest

| # | Type | Referentie | Resultaat |
|---|---|---|---|
| 5.1 | Puntmonster | MM06 | Geen asbest |

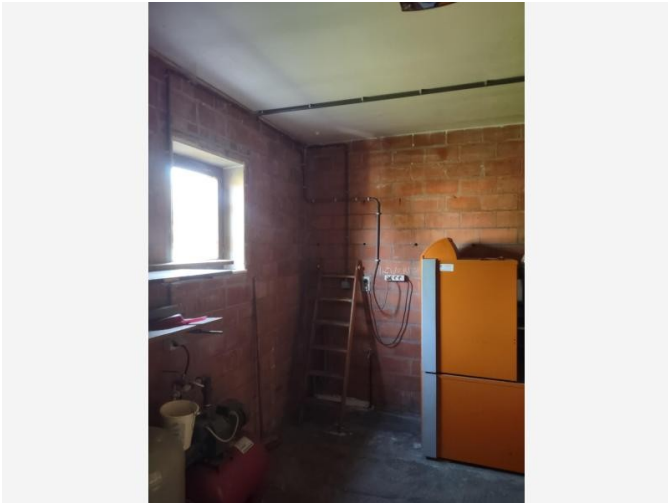
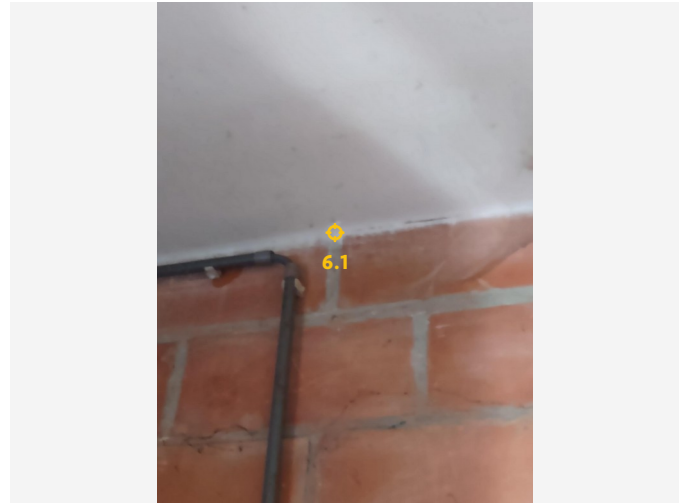
## Fiche 6: pleisterwerk plafond

Geen asbest

| # | Type | Referentie | Resultaat |
|---|---|---|---|
| 6.1 | Mengmonster | MM03 | Geen asbest |

| Opmerking | <p>vermoedelijke hoeveelheid</p> <ul style="list-style-type: none"><li>- staalname in het stooklokaal, natte ruimte en individuele ruimte</li><li>- geen staalname in de traphal wegens niet aanwezig</li></ul> <p>De woonkamer bevat houten plafondbekleding. wat er zich achter deze bekleding bevindt, kon niet gecontroleerd worden. Het is aangeraden bij renovatiewerken bijkomed onderzoek uit te voeren door bijvoorbeeld bijkomende staalnames.</p> |

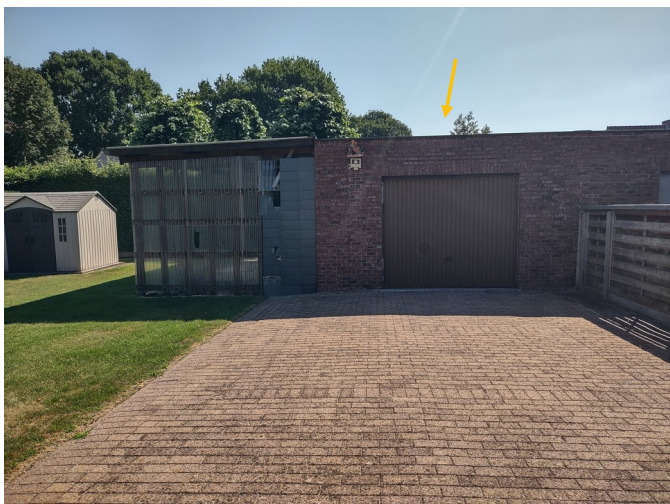
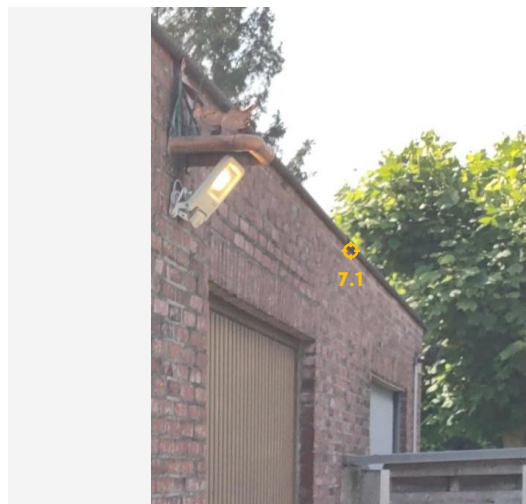
## Fiche 7: roofing

Geen asbest

| # | Type | Referentie | Resultaat |
|---|---|---|---|
| 7.1 | Puntmonster | MM02 | Geen asbest |

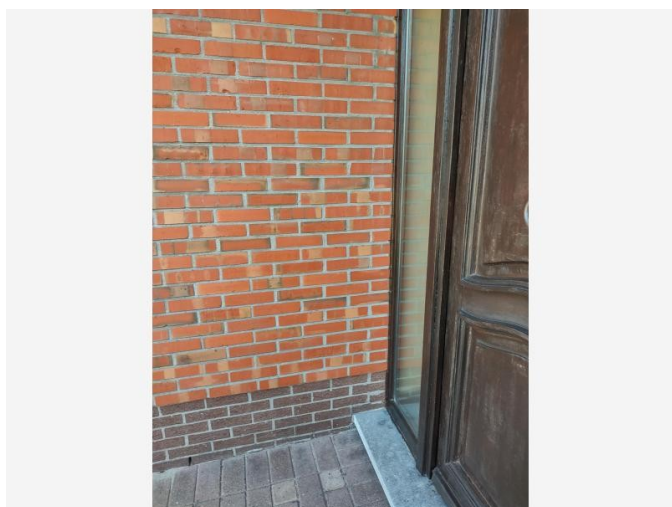
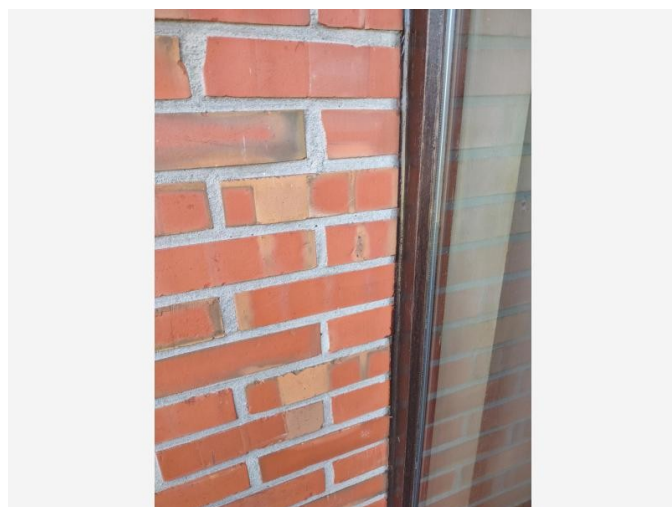
### Fiche 8: afdichtingsmateriaal aan ramen

| Beschrijving | Notitie | Terug te vinden op plannen |
|---|---|---|
| Fiche 8: afdichtingsmateriaal aan ramen | flexibel --> geen asbest | - |

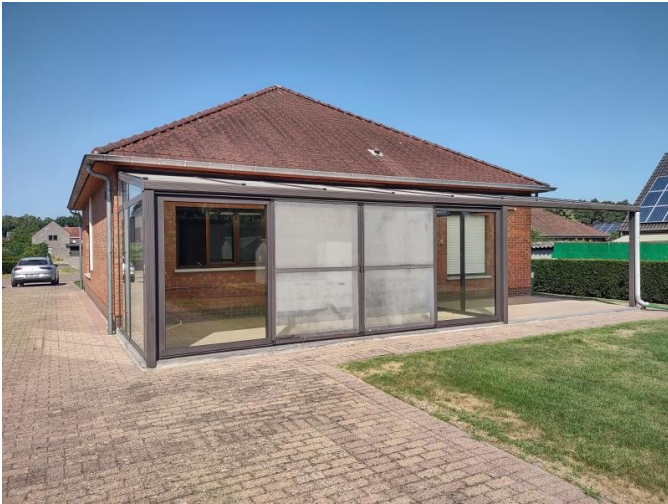
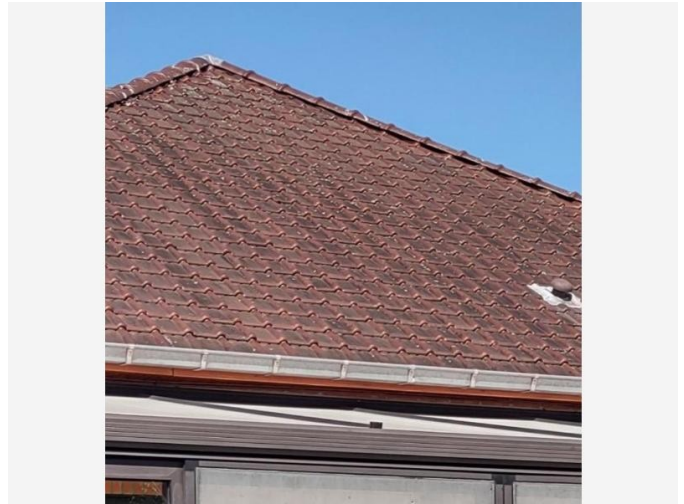
## Fiche 9: dakbedekking hoofdgebouw

| Beschrijving | Notitie | Terug te vinden op plannen |
|---|---|---|
| Fiche 9: dakbedekking hoofdgebouw | kleipannen --> geen asbest | - |

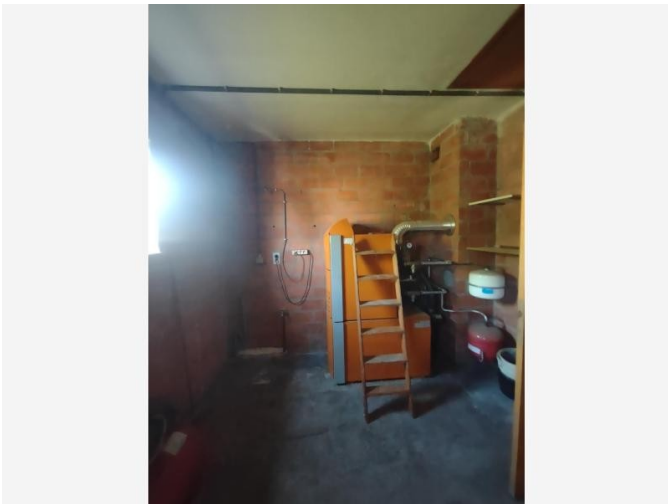
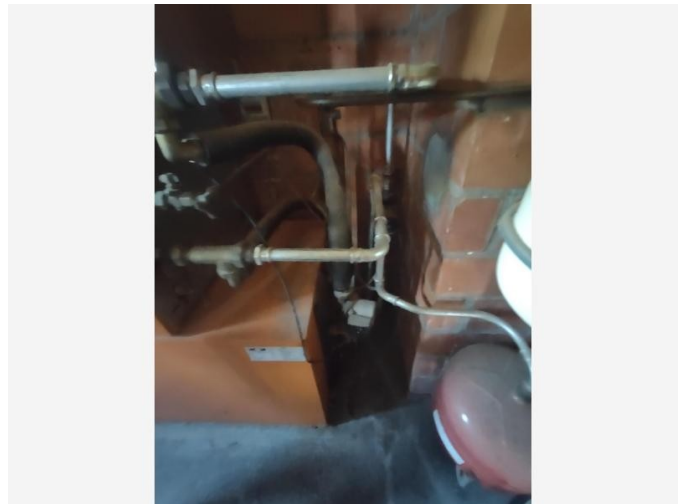
## Fiche 10: materialen aan de stookketel

| Beschrijving | Notitie | Terug te vinden op plannen |
|---|---|---|
| Fiche 10: materialen aan de stookketel | geen asbestverdachte materialen vast te stellen | - |

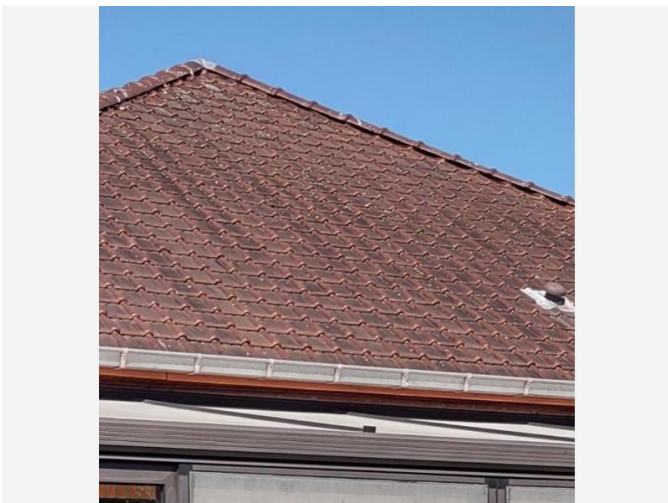
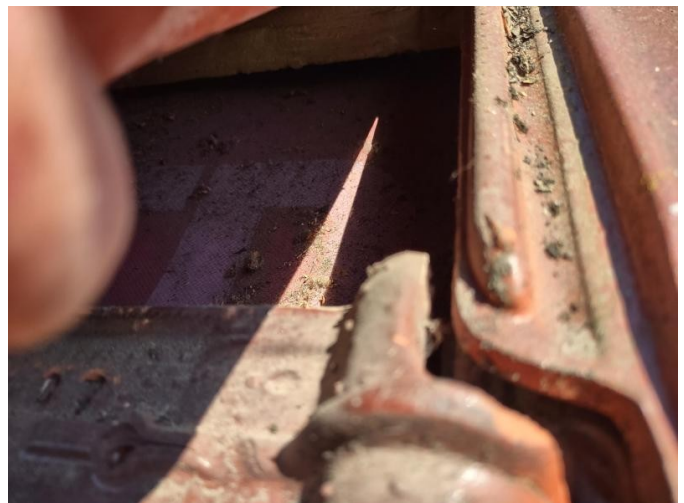
## Fiche 11: onderdak hoofdgebouw

| Beschrijving | Notitie | Terug te vinden op plannen |
|---|---|---|
| Fiche 11: onderdak hoofdgebouw | doek --> geen asbest<br><br>De controle gebeurde aan de achterzijde van het gebouw. | - |
