# Asbestinventarisatattest

Stoktsebaan 77, 2350 Vosselaar

Attestnummer : 20260724-000369.000

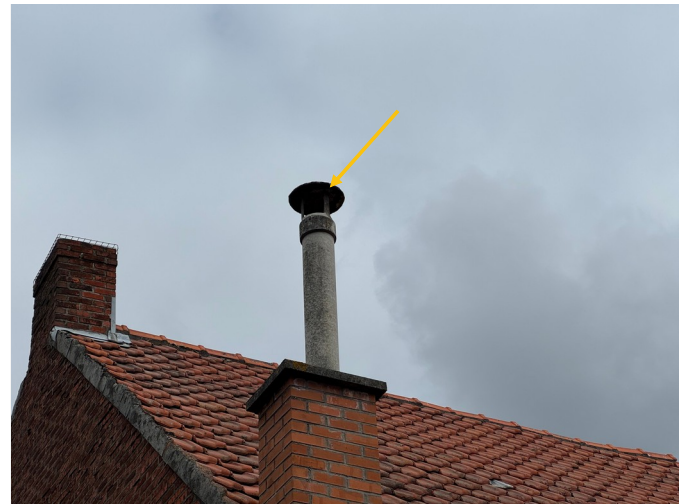
Het asbestmateriaal valt onder de mijlpaal van 2034.

| Eindbeoordeling materiaalrisico | Verhoogd materiaalrisico en/of verhoogde kans op vezelvrijgave |

| Asbestsoort (vezeltype) | Crocidoliet aanwezig |
| Toestand van het materiaal | Matig beschadigd, matig verweerd |

- Verwijder dit asbestmateriaal zo snel mogelijk. Volg de toestand goed op.
- Voer bijkomende staalname(s) uit.

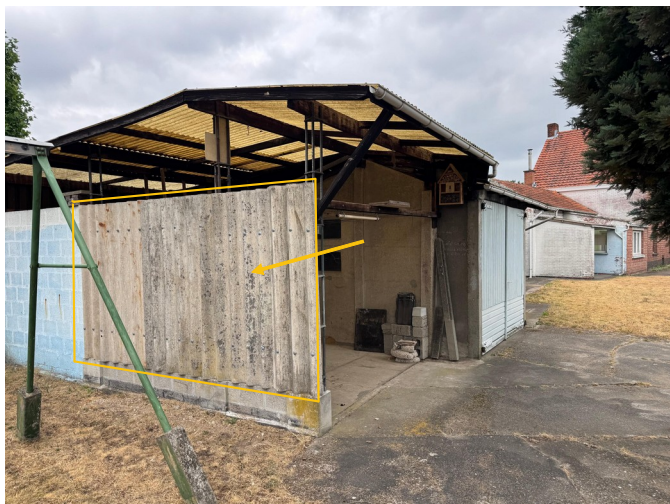
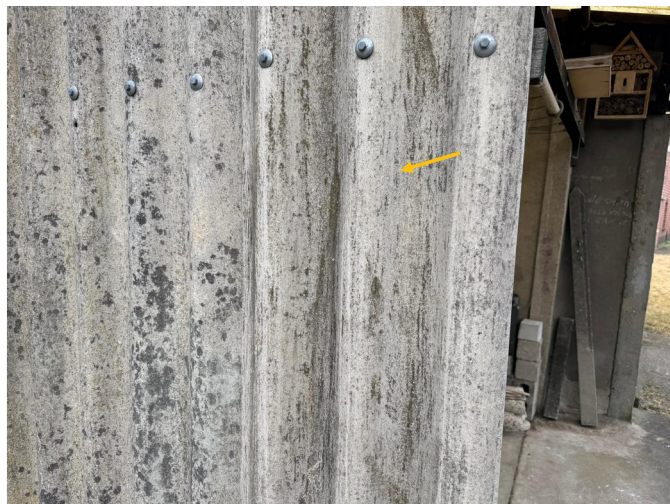
| Opmerking | De hoeveelheid is een zo nauwkeurig mogelijke opmeting. Hieraan kunnen evenwel geen rechten worden ontleend. De golfplaten zijn visueel gezien dezelfde als diegene die op het dak liggen. |

- Eenvoudige handelingen: mag via doe-het-zelf of door werknemer(s) met opleidingsattest eenvoudige handelingen  
Als dit materiaal verwijderd kan worden zonder het te breken, te beschadigen... , dan mag met dit met eenvoudige handelingen.  
Vermijd stofvorming en stofverspreiding op elk moment van de werken. Bevochtig of fixeer het materiaal.  
Het gebruik van sneldraaiende werktuigen (boormachine, slijpschijf, hogedrukreiniger...) is verboden.  
Zorg voor gepaste persoonlijke beschermingsmiddelen: minimaal FFP3-mondmasker (EN 149), wegwerpovertuig met kap (minimaal Cat III, type 5/6), wegwerphandschoenen en overschoenen of afspoelbaar schoeisel

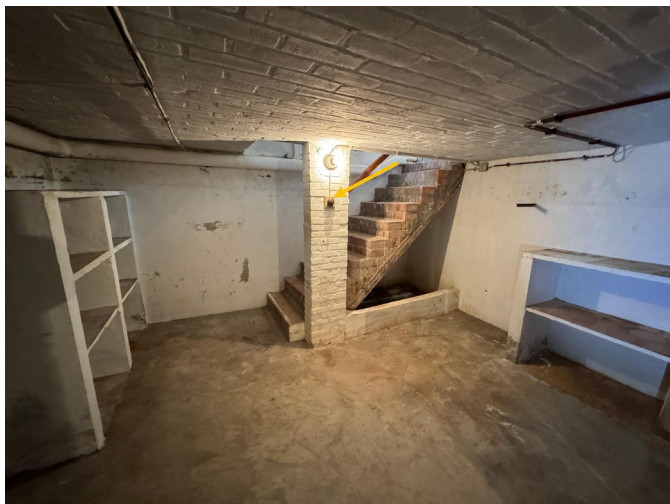
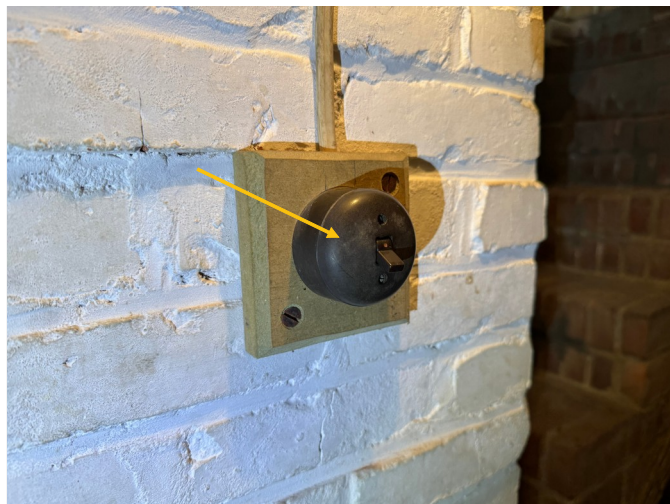
| Identificatiemethode | <p>De asbestdeskundige beoordeelt het materiaal als asbestverdacht en dus asbesthoudend, en dit zonder monstername.</p> <p>Motivatie: De monstername brengt andere schade aan dan schade die inherent is aan de monstername.</p> |

- Eenvoudige handelingen: mag via doe-het-zelf of door werknemer(s) met opleidingsattest eenvoudige handelingen  
Als dit materiaal verwijderd kan worden zonder het te breken, te beschadigen... , dan mag met dit met eenvoudige handelingen.  
Vermijd stofvorming en stofverspreiding op elk moment van de werken. Bevochtig of fixeer het materiaal.  
Het gebruik van sneldraaiende werktuigen (boormachine, slijpschijf, hogedrukreiniger...) is verboden.  
Zorg voor gepaste persoonlijke beschermingsmiddelen: minimaal FFP3-mondmasker (EN 149), wegwerpovertuig met kap (minimaal Cat III, type 5/6), wegwerphandschoenen en overschoenen of afspoelbaar schoeisel
