# Asbestinventarisat attest

Overimpestraat 24/26, 9340 Lede

Attestnummer : 20260714-000139.001

Uitgegeven op : 20.07.2026

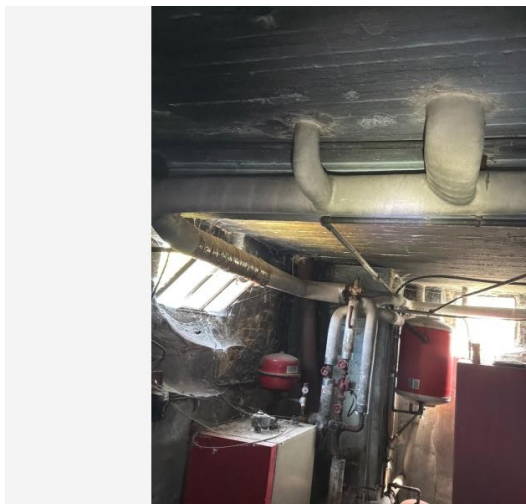
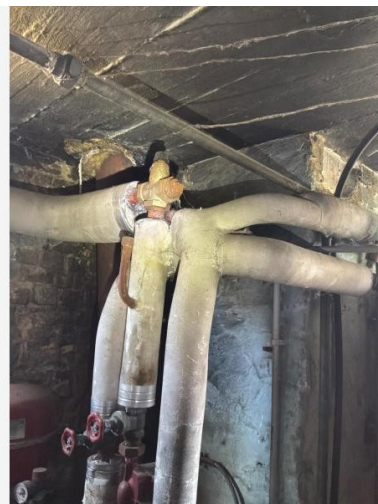
| Eindbeoordeling materiaalrisico | Hoog materiaalrisico en/of hoge kans op vezelvrijgave |

| Gebondenheid | Categorie 2: niet-hechtgebonden met matrix |
| Asbestsoort (vezeltype) | Amfibool aanwezig, uitgezonderd crocidoliet |
| Asbestconcentratie | Hoog ( $\geq 50\%$ ) |
| Afschermingsgraad van het gehele materiaal | Geheel of deels vrij aan de binnenlucht, maar geen contact met binnenluchtstromen |
| Toestand van het materiaal | Matig beschadigd, matig verweerd |

| # | Type | Referentie | Resultaat |
|---|---|---|---|
| 1.1 | Mengmonster | Mm7 | Amosiet |
| 1.2 | Mengmonster | Mm8 | Amosiet |

| Beschrijving | buisisolatie verwarmingsbuizen |
| Opmerking | Geschatte hoeveelheid.<br>MM : Rechten 7<br>MM: Bochten 8 |

**Dringend verwijderen**

- Zorg voor een veilig beheer. Vermijd het beschadigen van het asbestmateriaal. Controleer de toestand jaarlijks op wijzigingen.
- Verwijder dit asbestmateriaal zo snel mogelijk. Volg de toestand goed op.

- Hermetische zone (erkend asbestverwijderaar)  
Groot risico op contaminaties, enkel te verwijderen door gespecialiseerde firma's. Enkel te verwijderen door middel van hermetische zone.

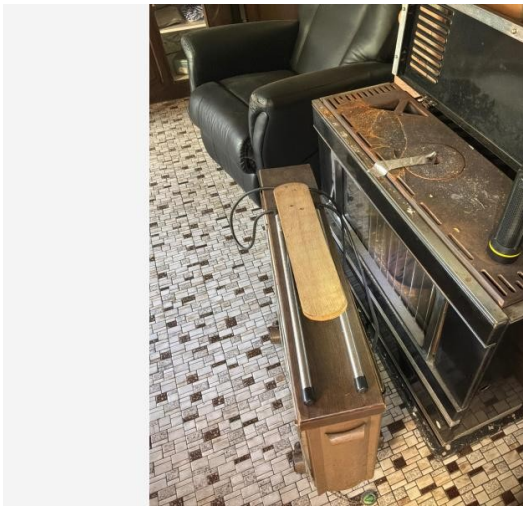
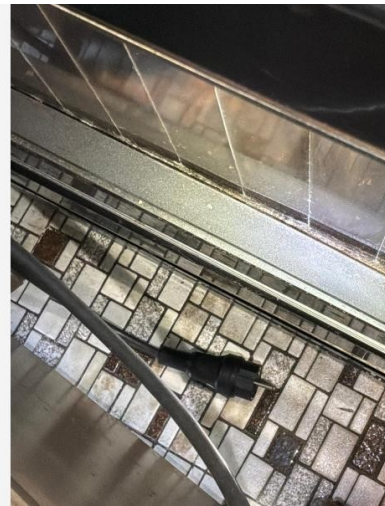
| Eindbeoordeling materiaalrisico | Hoog materiaalrisico en/of hoge kans op vezelvrijgave |

| Gebondenheid | Categorie 3: niet-hechtgebonden met weinig of geen matrix |
| Asbestsoort (vezeltype) | Alleen chrysotiel aanwezig |
| Asbestconcentratie | Hoog ( $\geq 50\%$ ) |
| Afschermingsgraad van het gehele materiaal | Geheel of deels vrij aan binnenluchtstromen |
| Toestand van het materiaal | Matig beschadigd, matig verweerd |

| Beschrijving | Koord kachel |

**Dringend verwijderen**

- Zorg voor een veilig beheer. Vermijd het beschadigen van het asbestmateriaal. Controleer de toestand jaarlijks op wijzigingen.
- Voer bijkomende staalname(s) uit.

- Eenvoudige handelingen: mag via doe-het-zelf of door werknemer(s) met opleidingsattest eenvoudige handelingen  
Bij het uitvoeren van eenvoudige handelingen, zoals toegestaan via doe-het-zelfmethoden of door werknemers met een opleidingsattest, is het gebruik van de juiste persoonlijke beschermingsmiddelen (PBM's) verplicht om blootstelling aan asbestvezels te voorkomen. Wij adviseren echter om asbest te laten verwijderen door een werknemer met opleidingscertificaat. Maar het is ook toegestaan via de doe-het-zelfmethode, mits de juiste voorzorgsmaatregelen en PBM's in acht worden genomen. De te gebruiken PBMs zijn:
  - FFP3-mondmasker of halfgelaatsmasker met P3 filter
  - wegwerpoverall (Tyvek CATIII, type 5 en 6)

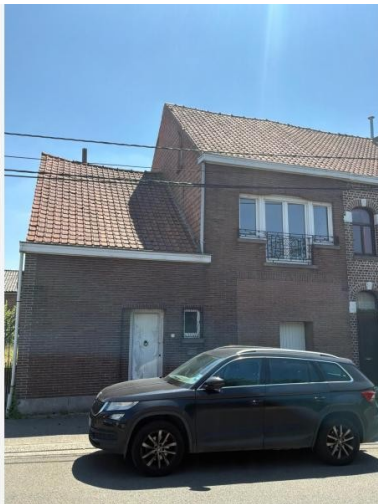
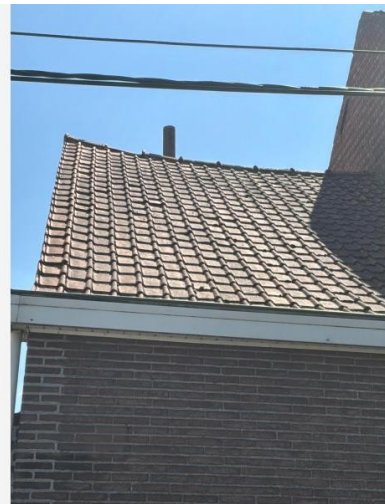
| Eindbeoordeling materiaalrisico | Hoog materiaalrisico en/of hoge kans op vezelvrijgave |

| Gebondenheid | Categorie 1: hechtgebonden in oorsprong |
| Asbestsoort (vezeltype) | Crocidoliet aanwezig |
| Asbestconcentratie | Laag (< 50%) |
| Afschermingsgraad van het gehele materiaal | Geheel of deels vrij aan binnenluchtstromen |
| Toestand van het materiaal | Matig beschadigd, matig verweerd |

| Beschrijving | Asbest cement rookgaskanaal |

**Dringend verwijderen**

- Zorg voor een veilig beheer. Vermijd het beschadigen van het asbestmateriaal. Controleer de toestand jaarlijks op wijzigingen.
- Voer bijkomende staalname(s) uit.

- Eenvoudige handelingen: mag via doe-het-zelf of door werknemer(s) met opleidingsattest eenvoudige handelingen  
Bij het uitvoeren van eenvoudige handelingen, zoals toegestaan via doe-het-zelfmethoden of door werknemers met een opleidingsattest, is het gebruik van de juiste persoonlijke beschermingsmiddelen (PBM's) verplicht om blootstelling aan asbestvezels te voorkomen. Wij adviseren echter om asbest te laten verwijderen door een werknemer met opleidingscertificaat. Maar het is ook toegestaan via de doe-het-zelfmethode, mits de juiste voorzorgsmaatregelen en PBM's in acht worden genomen. De te gebruiken PBMs zijn:
  - FFP3-mondmasker of halfgelaatsmasker met P3 filter
  - wegwerpoverall (Tyvek CATIII, type 5 en 6)

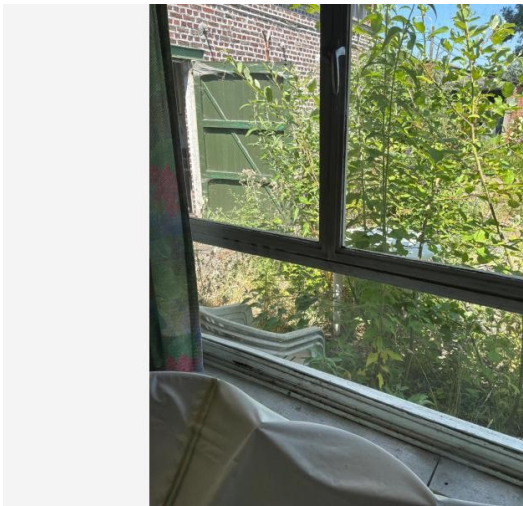
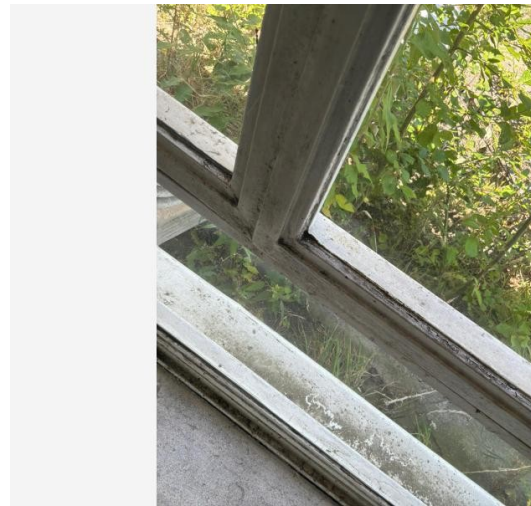
| Opmerking | Geschatte hoeveelheid.<br>Breukvlak gemaakt: duidelijk asbestvezels aanwezig. |

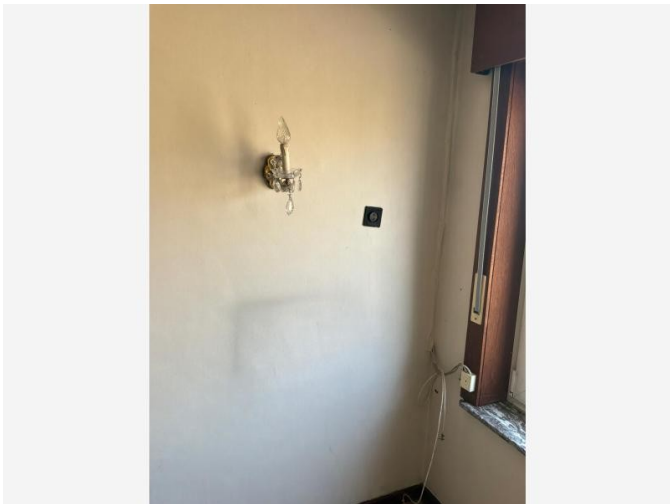
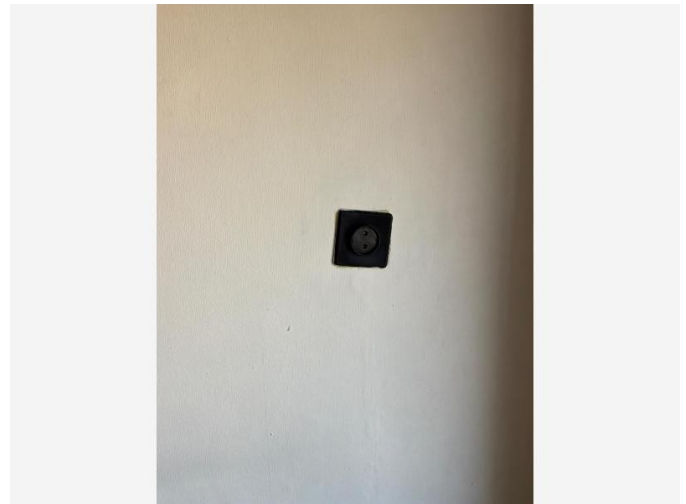
| Opmerking | Geschatte hoeveelheid. Amfibool vezels zichtbaar met blote oog, geen crocidoliet aanwezig. |

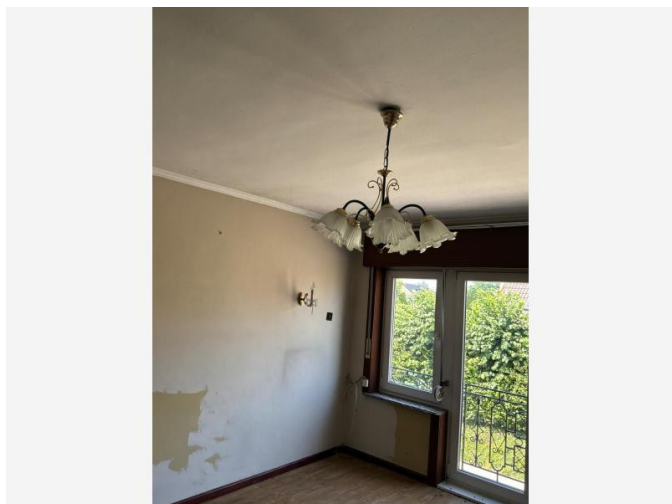
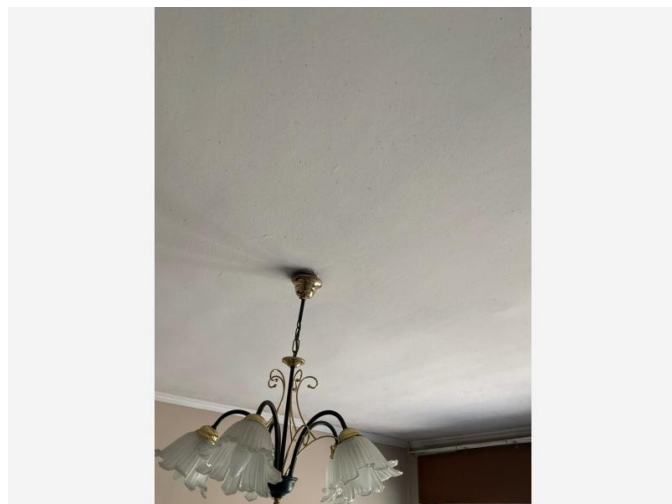
## Fiche 11: pleisterwerk plafond

Geen asbest

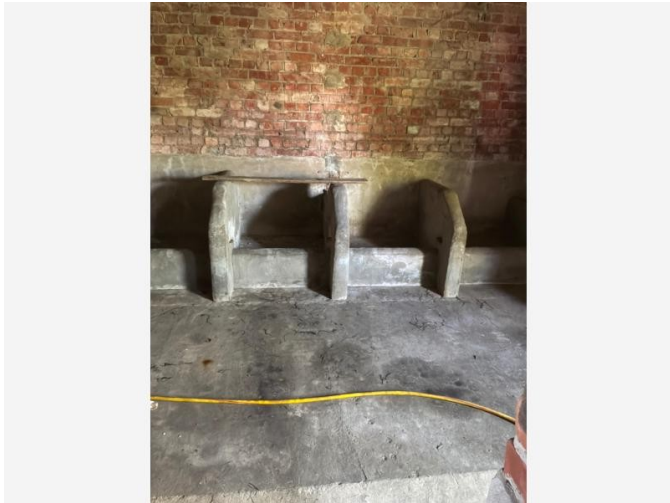
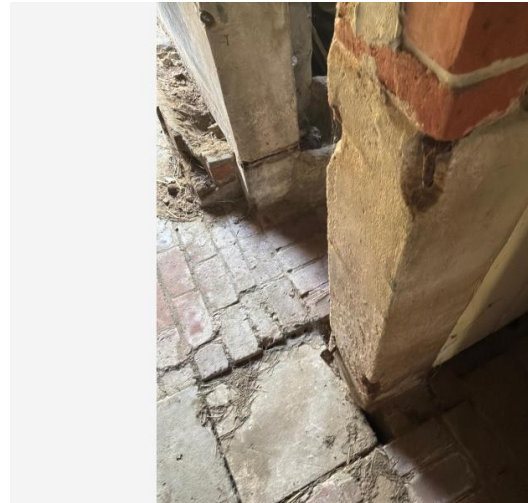
## Fiche 12: Cementering stalling

Geen asbest

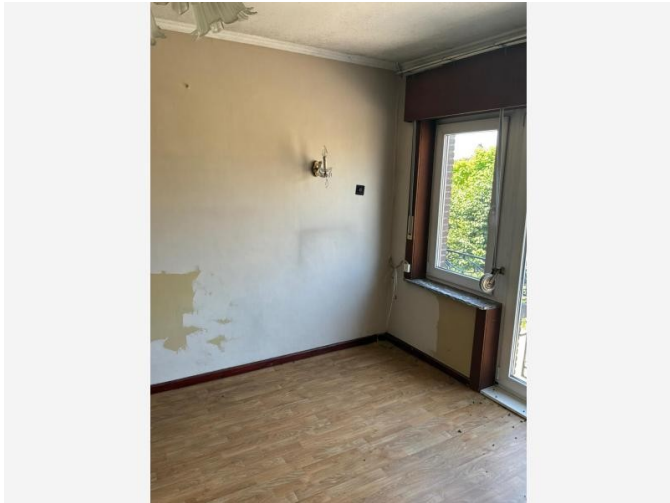
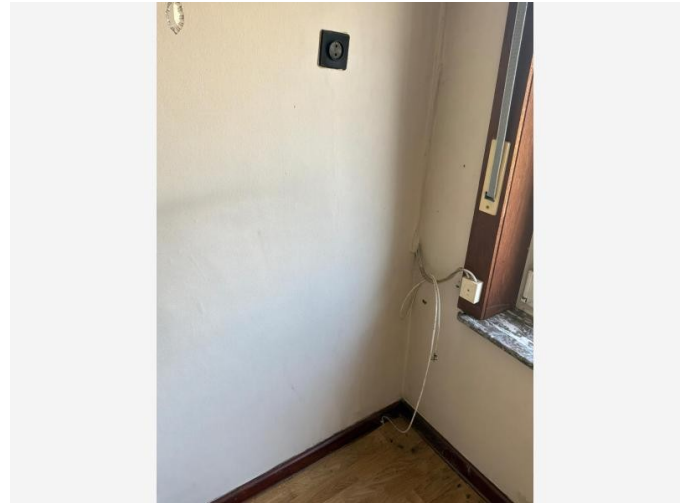
## Fiche 13: pleisterwerk wanden

Geen asbest

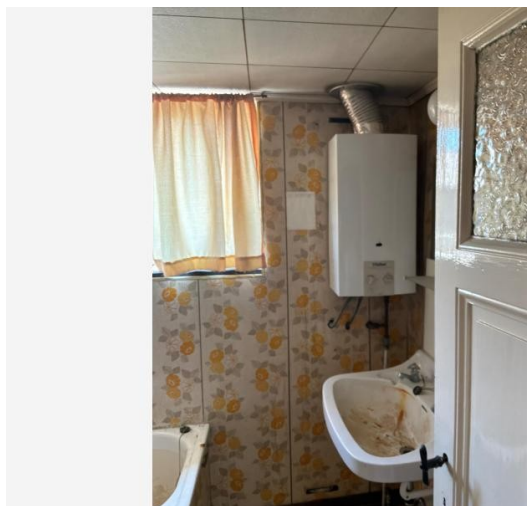
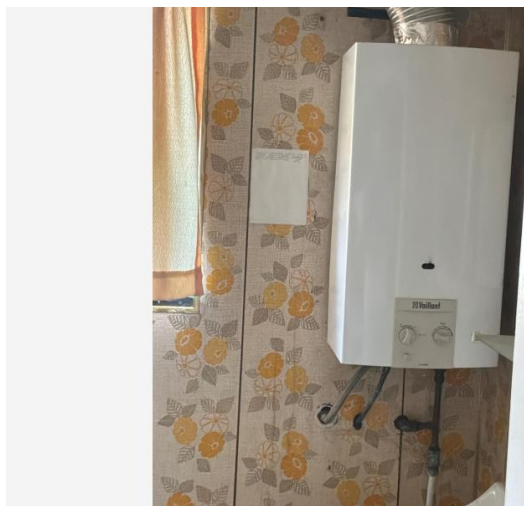
### Fiche 15: Ketel: Geen asbest verdachte pakkingen waarneembaar

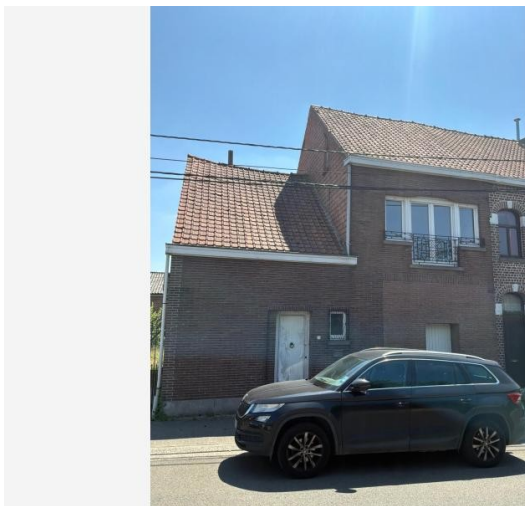
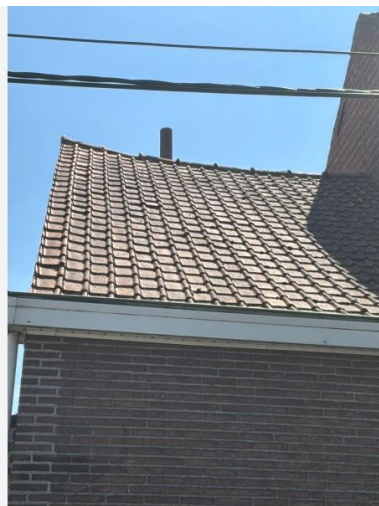
## Fiche 16: Dak type: niet asbest verdacht

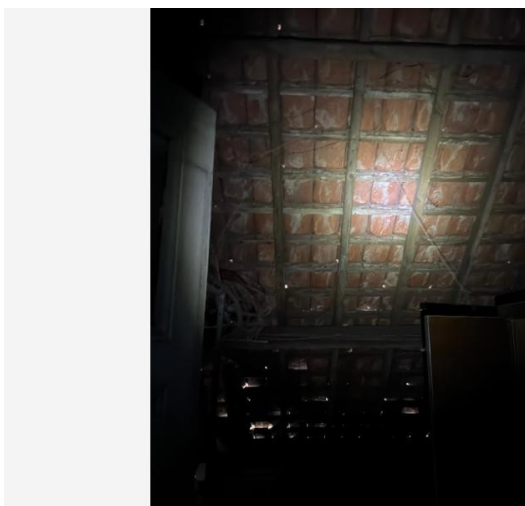
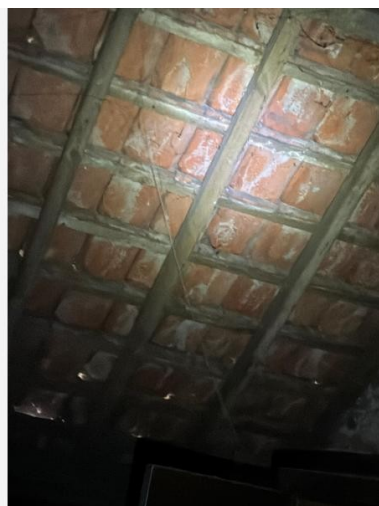
## Fiche 17: Onderdak type: niet asbest verdacht

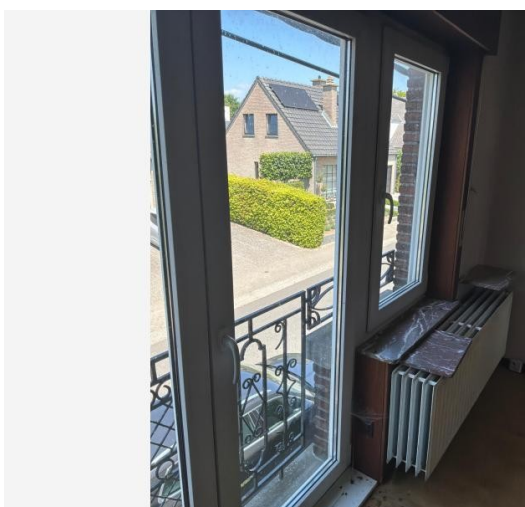
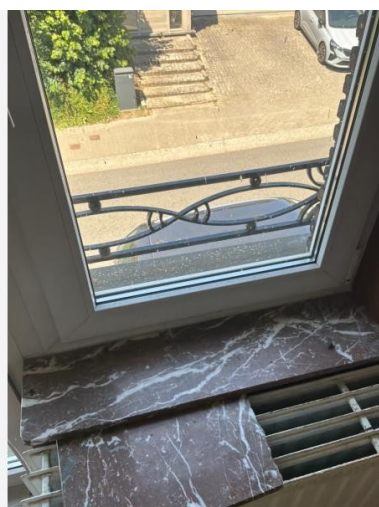
## Fiche 18: mastiek type: niet asbest verdacht
