# Asbestinventarisatetest

Brusselbaan 97/1, 9320 Aalst

Attestnummer : 20260314-000227.000

Uitgegeven op : 14.03.2026

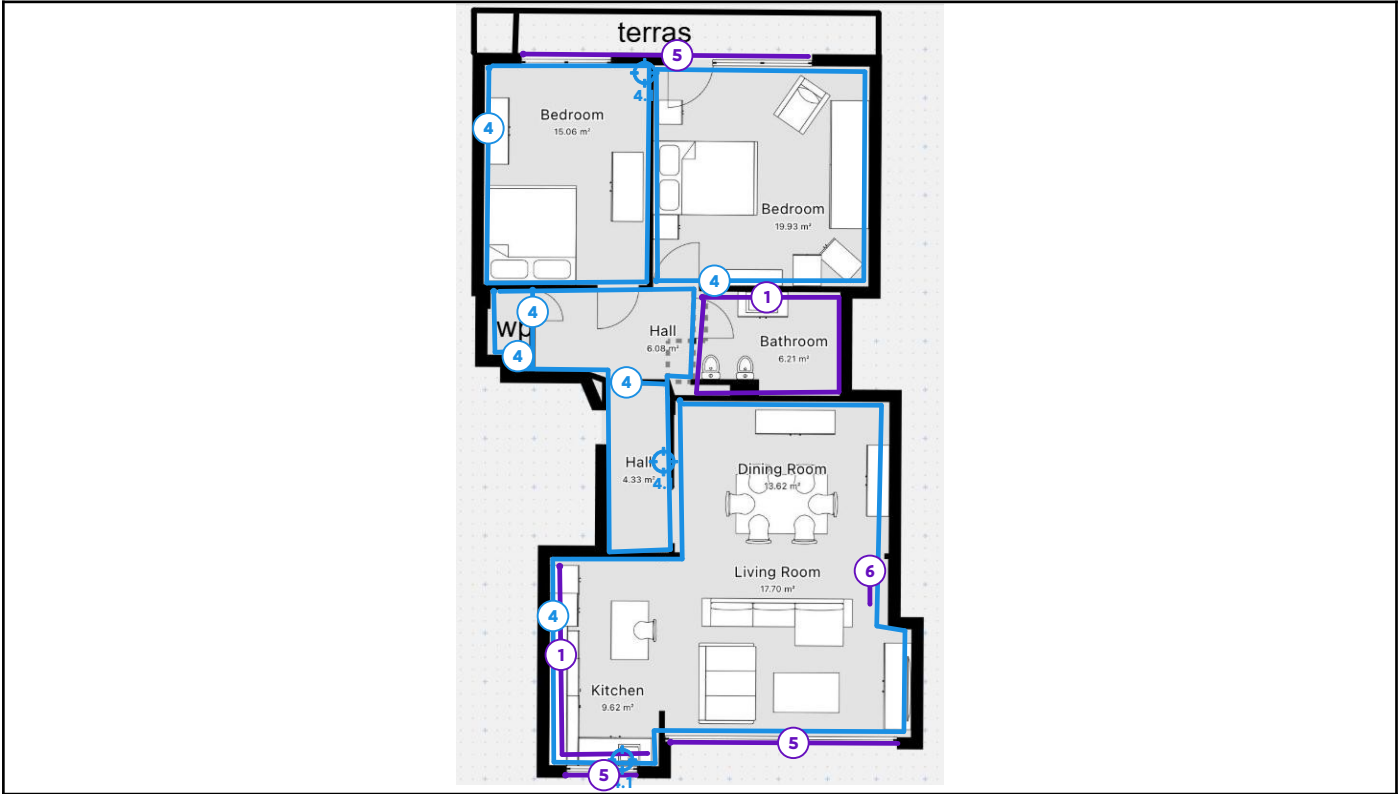
# Plan 1.1: Grondplan

| Beschrijving | Type | Actie |
|---|---|---|
| 1. Tegellijn niet zichtbaar | Advies | - |
| 4. Muurpleister | Geen asbest | - |

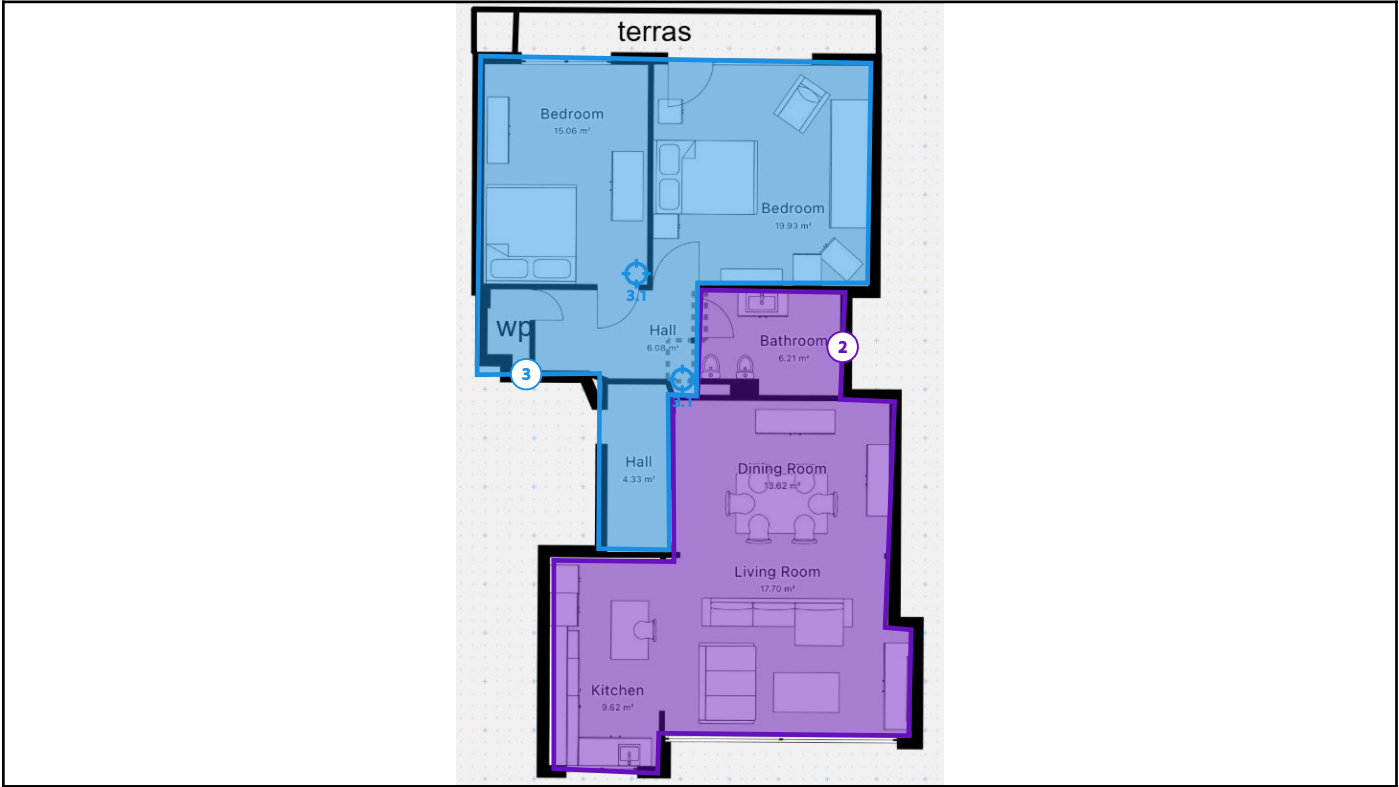
# Plan 1.2: Grondplan

| Beschrijving | Type | Actie |
|---|---|---|
| 2. Valse plafonds | Advies | - |
| 3. Plafondpleister | Geen asbest | - |

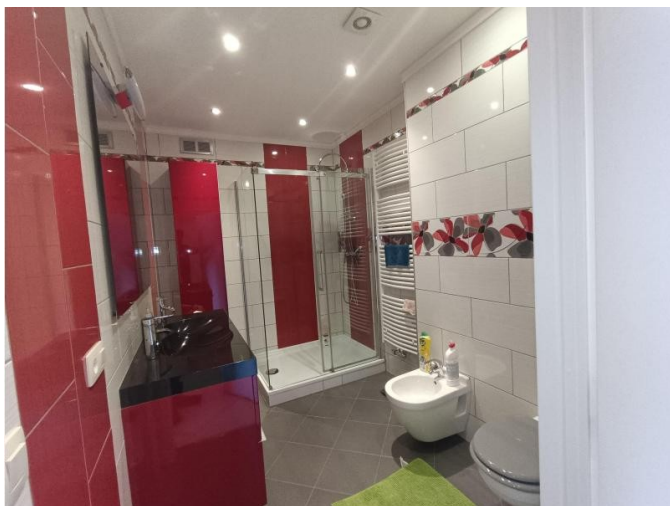
Situeringsfoto

In het inspectieprotocol is een monsternamen van tegellijm verplicht om dit te identificeren als niet-asbesthoudend. Er waren geen facturen ter beschikking die bevestigen dat de tegels na 2001 waren geplaatst. Er waren geen bestaande beschadigingen aan de wandtegels om de lijm voldoende te kunnen inspecteren. Om dit af te toetsen is het aangewezen om bij eventuele renovatiewerken aan de tegels verder onderzoek/staalname te laten uitvoeren ter controle.

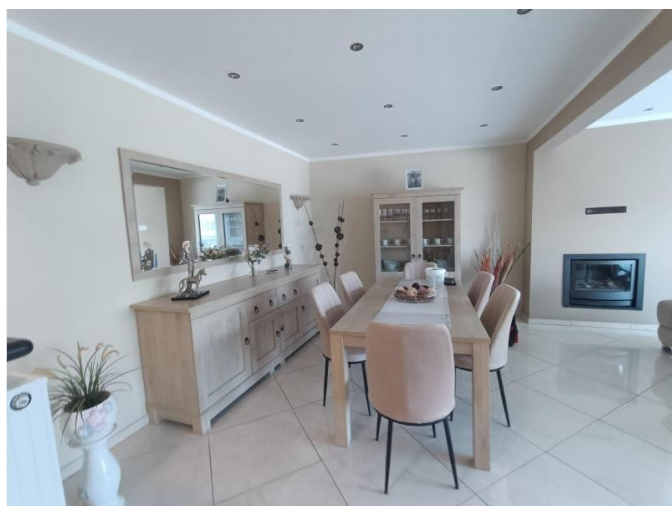
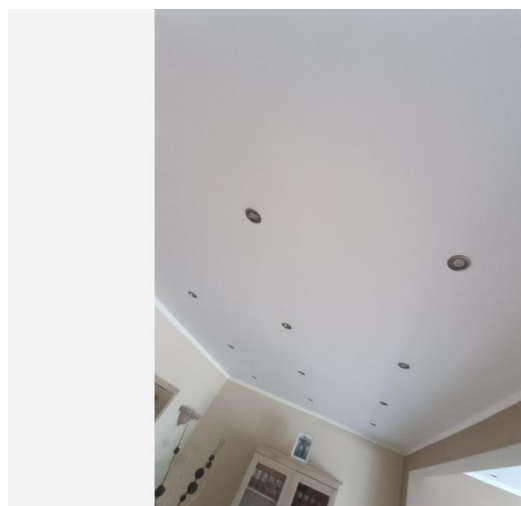
Sommige plafonds zijn afgewerkt met valse plafonds in plaatmateriaal (gipsplaten). Het is niet duidelijk of er pleisterwerk of ander verdacht asbestmateriaal aanwezig is achter / op deze valse plafonds, het is aangewezen om bijkomend onderzoek uit te voeren bij werken. Zonder destructieve handeling is het niet mogelijk om na te gaan of er asbesthoudende materialen aanwezig zijn achter de plafond afwerking. Als bij sloop of renovatie blijkt dat er achter deze plafonds nog pleisterwerk of asbest verdachte toepassingen aanwezig zijn, moet dit bemonsterd worden.

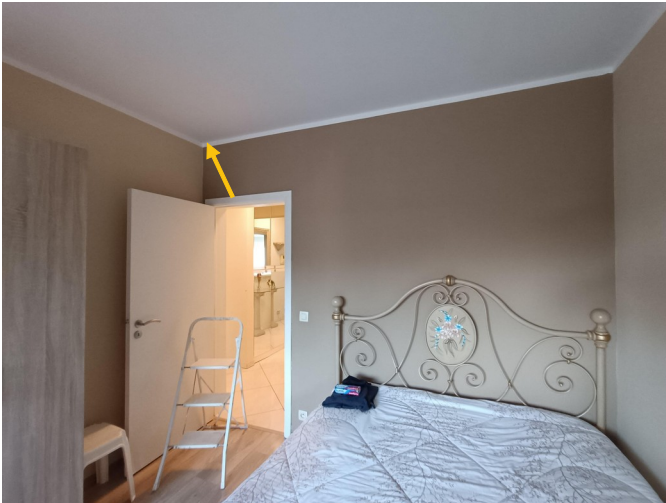
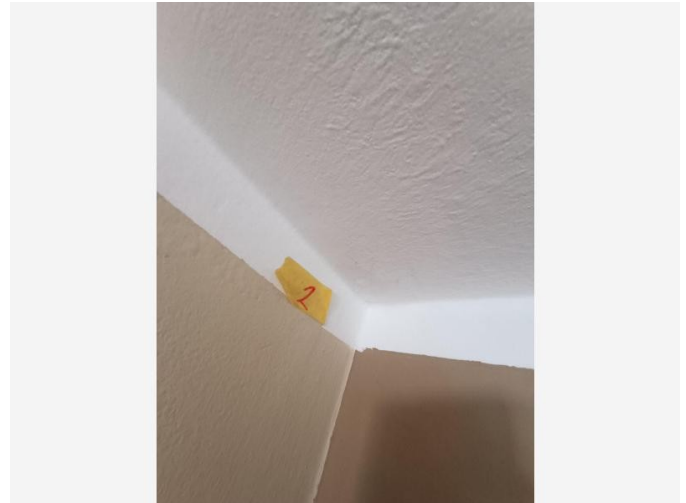
## Fiche 3: Plafondpleister

Geen asbest

| # | Type | Referentie | Resultaat |
|---|---|---|---|
| 3.1 | Mengmonster | 2 | Geen asbest |

| Opmerking | <p>Volgens het inspectieprotocol is een monstername van het pleisterwerk verplicht om dit te identificeren als niet-asbesthoudend.</p> <p>Locatie staalnames: individuele ruimte: slaapkamer en inkom / natte ruimte: vals plafond/ stookplaats: gemeenschappelijk / traphal: nvt</p> <p>De vermelde oppervlaktes en volumes betreffen een beredeneerde schatting. Er worden geen rechten verleend aan deze oppervlaktes/volumes. De dikte is een schatting die voorkomt uit de monsterplaatsen en is daarom niet altijd representatief.</p> |

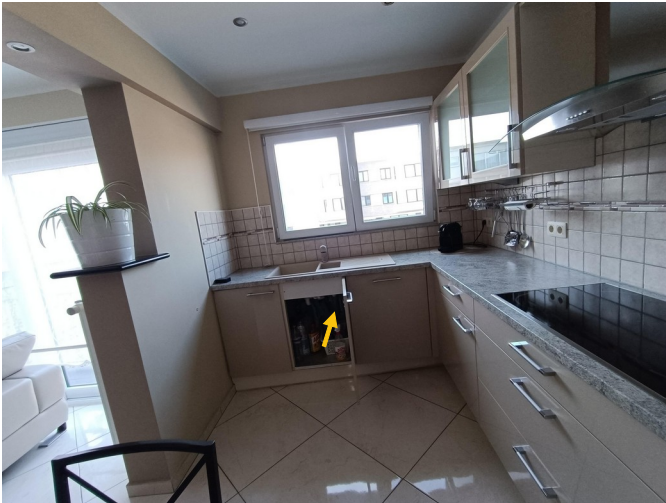
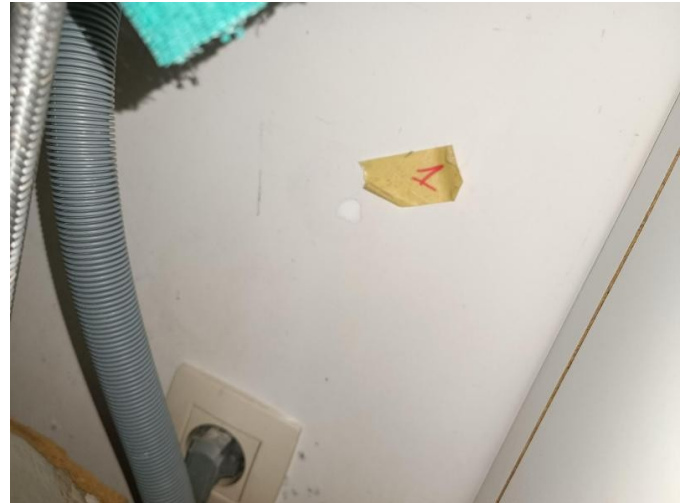
## Fiche 4: Muurpleister

Geen asbest

| # | Type | Referentie | Resultaat |
|---|---|---|---|
| 4.1 | Mengmonster | 1 | Geen asbest |

| Opmerking | <p>Volgens het inspectieprotocol is een monstername van het pleisterwerk verplicht om dit te identificeren als niet-asbesthoudend.</p> <p>Locatie staalnames: individuele ruimte: slaapkamer en inkom / natte ruimte: keuken / stookplaats: gemeenschappelijk / traphal: nvt</p> <p>De vermelde oppervlaktes en volumes betreffen een beredeneerde schatting. Er worden geen rechten verleend aan deze oppervlaktes/volumes. De dikte is een schatting die voorkomt uit de monsterplaatsen en is daarom niet altijd representatief.</p> |

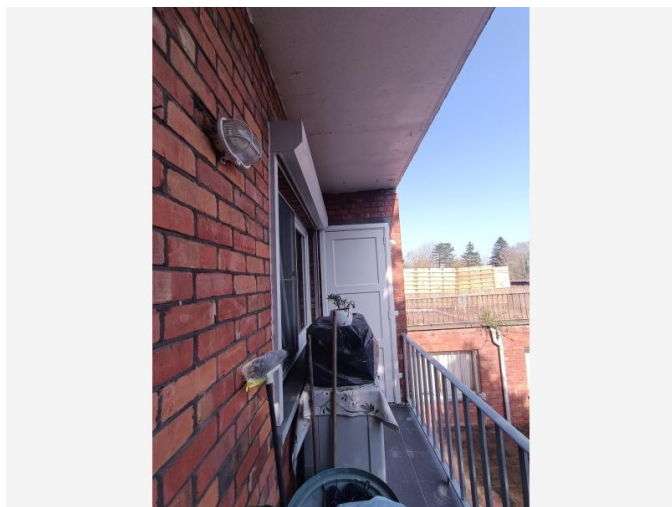
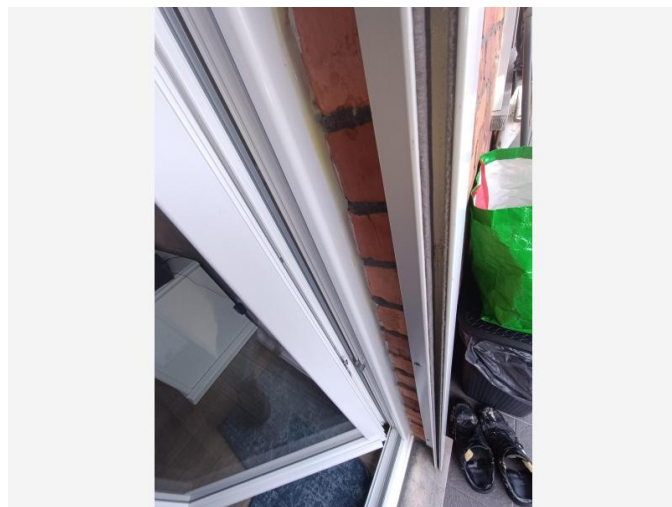
### Fiche 5: Kit niet verdacht (visueel vastgesteld)

| Beschrijving | Notitie | Terug te vinden op plannen |
|---|---|---|
| Fiche 5: Kit niet verdacht (visueel vastgesteld) | De gebruikte siliconen kit is niet asbestverdacht | Plan 1.1: Grondplan |

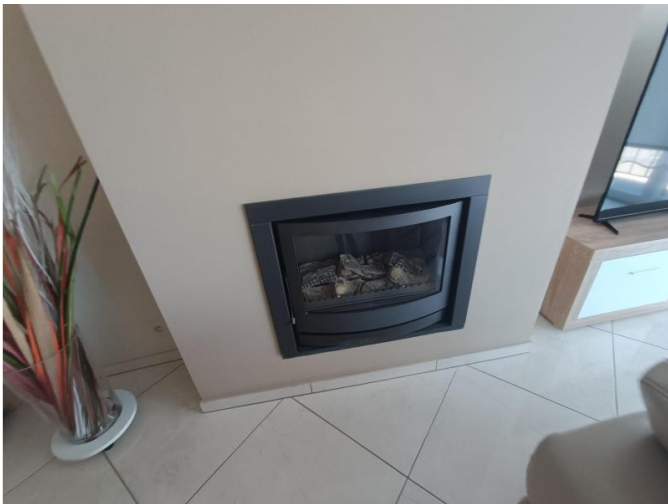
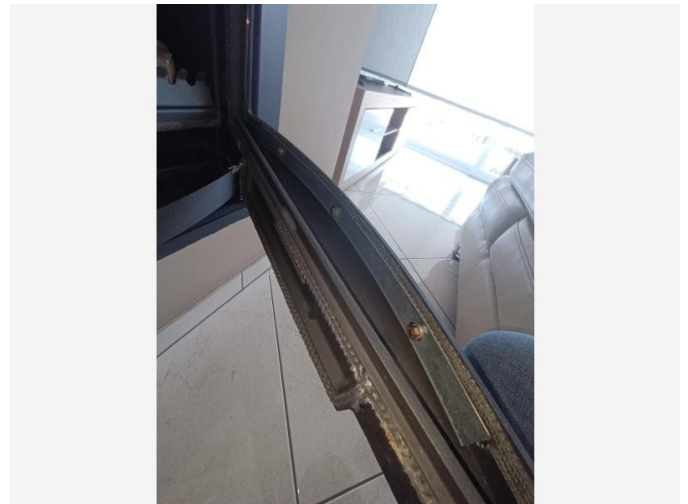
## Fiche 6: Kachelkoord (visueel niet verdacht)

| Beschrijving | Notitie | Terug te vinden op plannen |
|---|---|---|
| Fiche 6: Kachelkoord (visueel niet verdacht) | De koord werd visueel herkend als een synthetische koord en is niet asbesthoudend. | Plan 1.1: Grondplan |

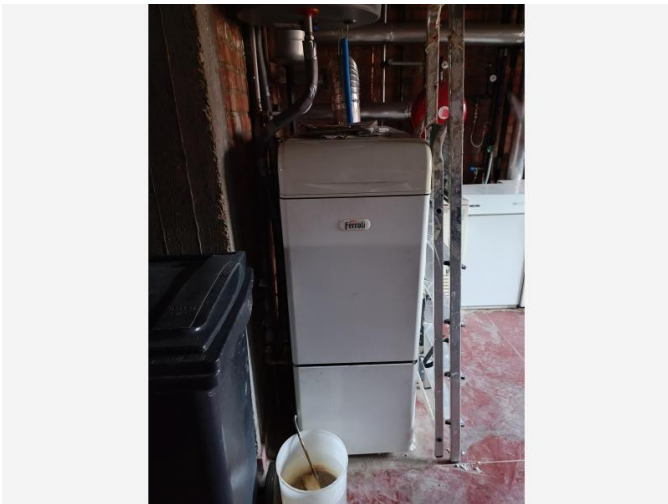
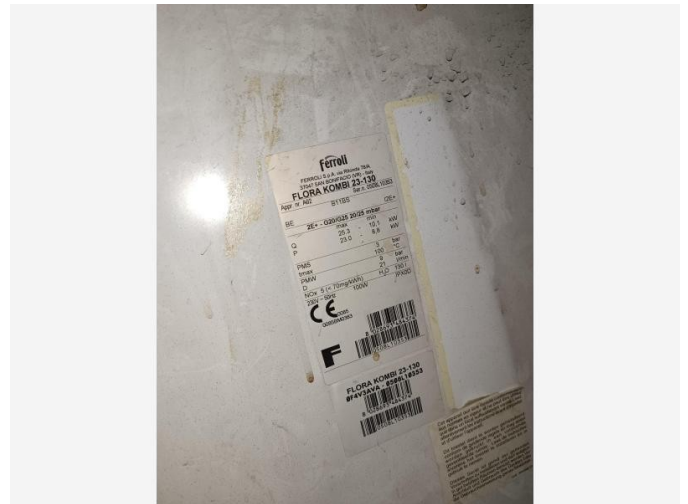
## Fiche 7: CV Ketel/boiler

| Beschrijving | Notitie | Terug te vinden op plannen |
|---|---|---|
| Fiche 7: CV Ketel/boiler | De CV ketel werd gecontroleerd( 2005) en is niet asbest verdacht geen risico bouwjaar. | - |
