# Asbestinventarisat attest

Bovenkassei 78, 9506 Geraardsbergen

Attestnummer : 20251113-000024.000

**Niet-asbestveilig**

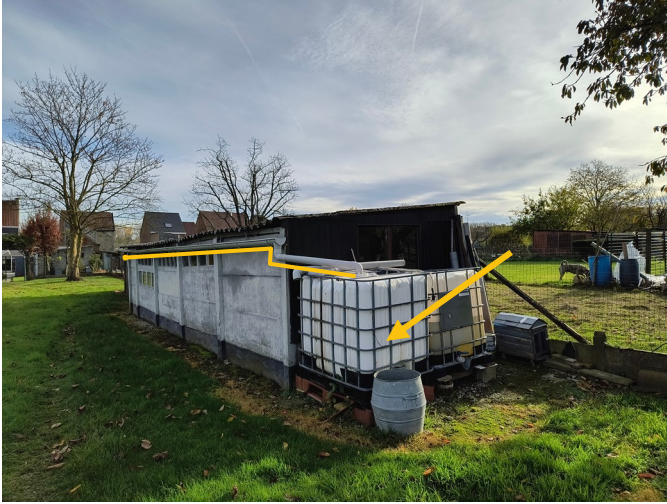
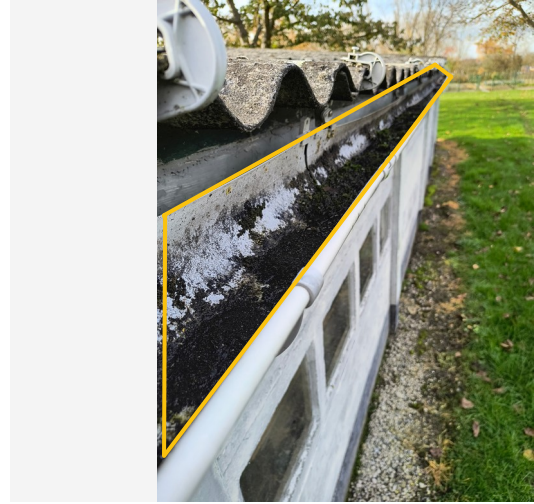
| Beschrijving | Afvalzone golfplaten |
| Type afvalstof | Betreft resten (contaminatie) van verwerking of beschadiging |
| Bron van de resten | De golfplaten op de garage, werkplaats en berging. |
| Gebondenheid resten | Niet hecht |
| Opmerking | <p>De golfplaten genereren gecontamineerd water en slib in de dakgoten en afvoerbuizen.</p> <p>Voor de garage en werkplaats belanden deze uiteindelijk in de grond/riolering.</p> <p>Voor de berging belanden het water en slib in een regenton.</p> <p>Vermijd gebruik van het water uit de regenton voor fauna, flora en eigen gebruik.</p> |

**Dringend verwijderen**

- Verwijder het asbestafval.

- Eenvoudige handelingen: mag via doe-het-zelf of door werknemer(s) met opleidingsattest eenvoudige handelingen  
Gecontamineerd slib mag verwijderd worden via doe-het-zelf of door een vakman.  
Afvoer naar een erkend verzamelaar afvalstoffen is aangewezen.  
Bescherm uzelf met minstens een P3 masker en wegwerphandschoenen.

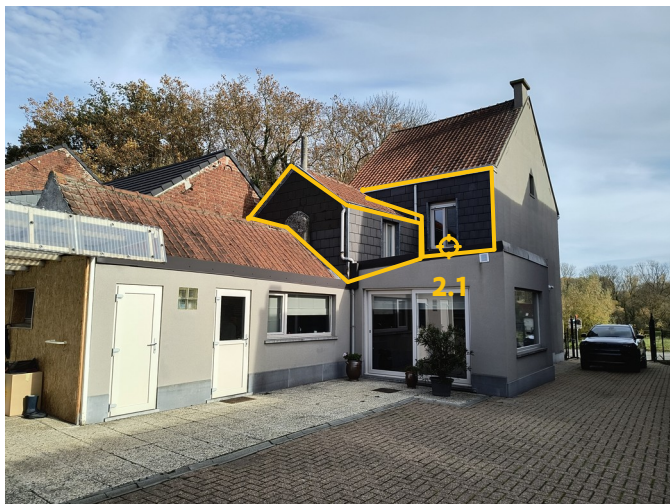
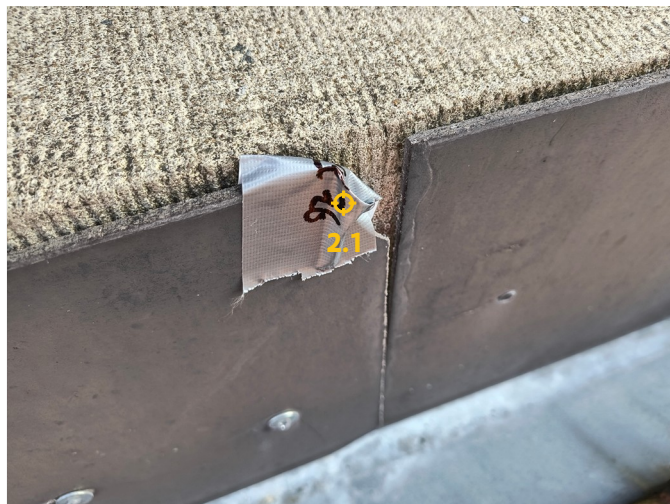
| Eindbeoordeling materiaalrisico | Laag materiaalrisico en/of verlaagde kans op vezelvrijgave |

| Toestand van het materiaal | Licht beschadigd, licht verweerd. Intact calciumsilicaatmateriaal of categorie III 'gebondenheid' |

| # | Type | Referentie | Resultaat |
|---|---|---|---|
| 2.1 | Puntmonster | BOV-LE ZG | Chrysotiel |

| Beschrijving | Leien zijgevels |

Verwijderen

- Zorg voor een veilig beheer. Vermijd het beschadigen van het asbestmateriaal. Controleer de toestand jaarlijks op wijzigingen.
- Hemelwater dat afspoelt van asbestcement daken of gevels kan asbestdeeltjes bevatten. Gebruik het enkel voor gesloten circuits (bv. spoelen toiletten). Reinig na het vervangen van het dak of de gevel de dakgoten en regenwaterput of -ton om asbesthoudend sediment of slib te verwijderen

Maak de leien los van de hechtingspunten en verwijder deze in hun geheel.

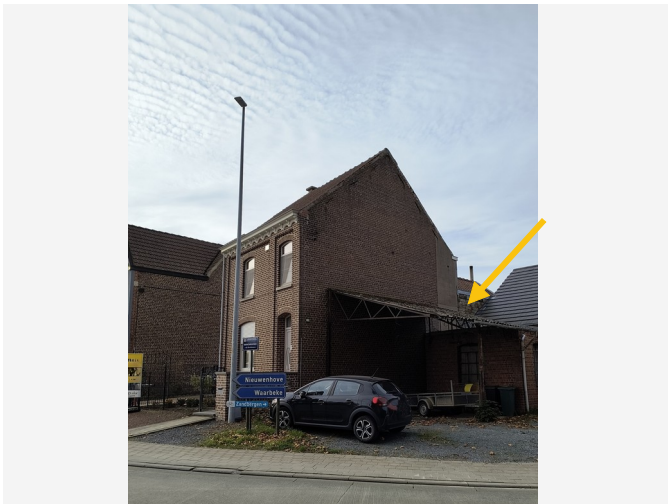
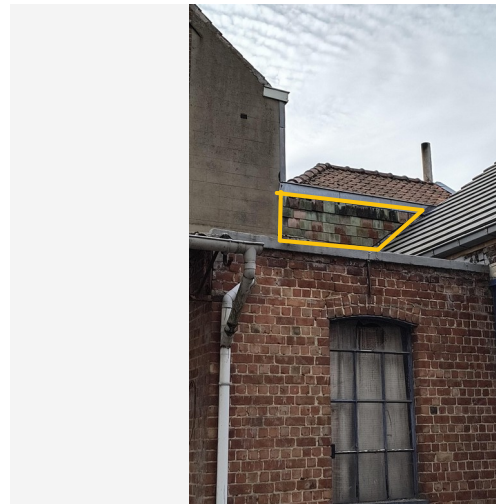
| Opmerking | <p>Aan de rechterzijgevel zijn leien waarneembaar die niet bereikbaar zijn.</p> <p>Staalname is noodzakelijk om deze leien uit te sluiten als asbesthoudend.</p> <p>Licht de bureu in over het potentiële gevaar.</p> |

Fixeer of bevochtig eerst de hechtingspunten.

Na de verwijdering fixeert of bevochtigt u de leien in hun geheel.

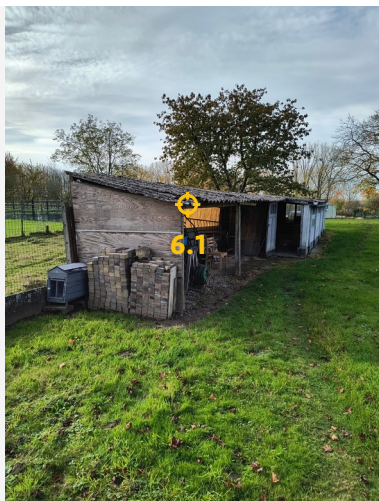
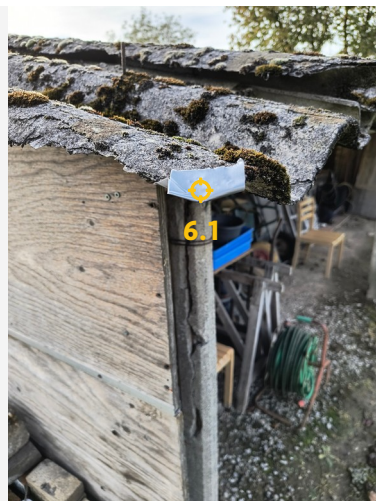
## Fiche 6: Golfplaten in contact met binnen- en buitenlucht

| Opmerking | <p>De golfplaten in contact met zowel de binnen- als buitenlucht bevinden zich op de garage, afdak en berging.</p> <p>De beschadigingsgraad en staat zijn voor alle constructies gelijkaardig.</p> <p>Het staal werd genomen aan het afdak en werd positief bevonden.</p> <p>Staalname voor de golfplaten op de garage is noodzakelijk om deze uit te sluiten als asbesthoudend.</p> |

Fixeer of bevochtig eerst de hechtingspunten.

Na de verwijdering fixeert of bevochtigt u de golfplaten in hun geheel.

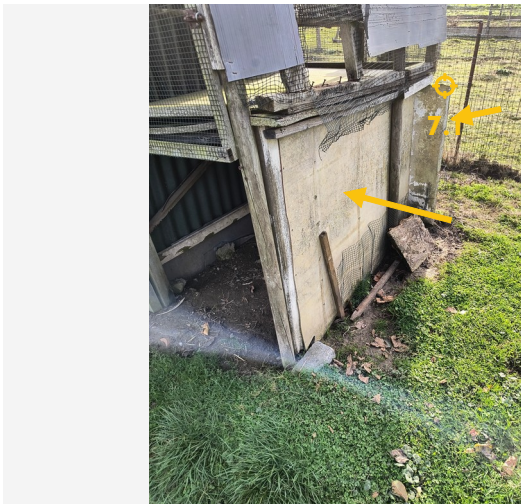
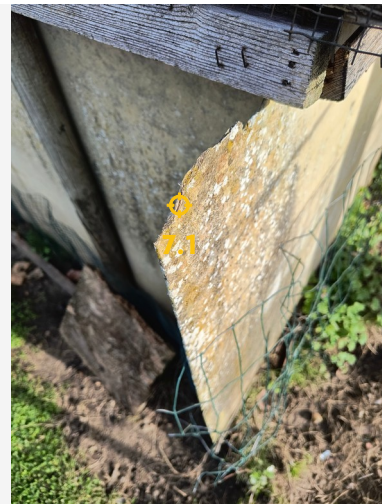
| Opmerking | Er zijn 2 zijden van het kippenhok die bestaan uit cementplaten. |

Fixeer of bevochtig eerst de hechtingspunten.

Na de verwijdering fixeert of bevochtigt u de cementplaten in hun geheel.

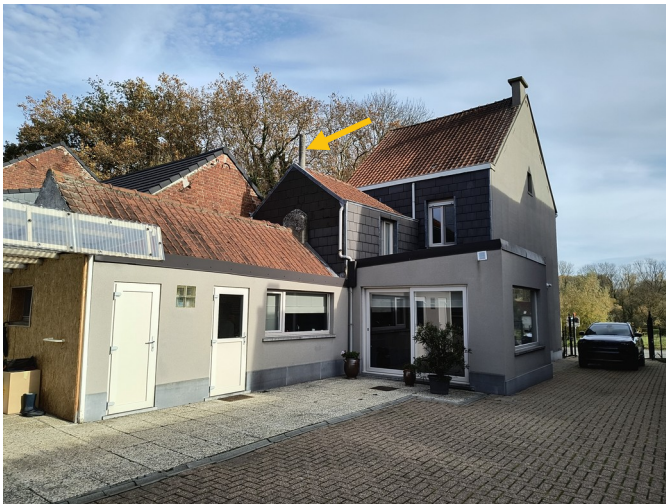
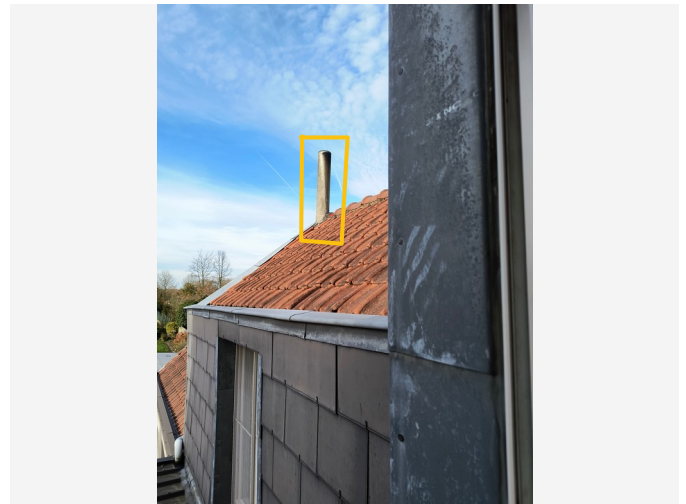
| Opmerking | <p>De cementschouw bevindt zich hoger dan 3,5m van de begane grond en is ook niet bereikbaar vanuit de woning.</p> <p>Op het gelijkvloers staat de buis niet in contact met de binnenlucht.</p> <p>Aangezien de zolder van de aanbouw niet inspecteerbaar is bestaat er een mogelijkheid dat de schouw daar wel in contact staat met de binnenlucht.</p> <p>Staalname is noodzakelijk om deze cementbuis uit te sluiten als asbesthoudend.</p> |

Fixeer of bevochtig eerst de hechtingspunten.

Na de verwijdering fixeert of bevochtigt u de buis in zijn geheel.

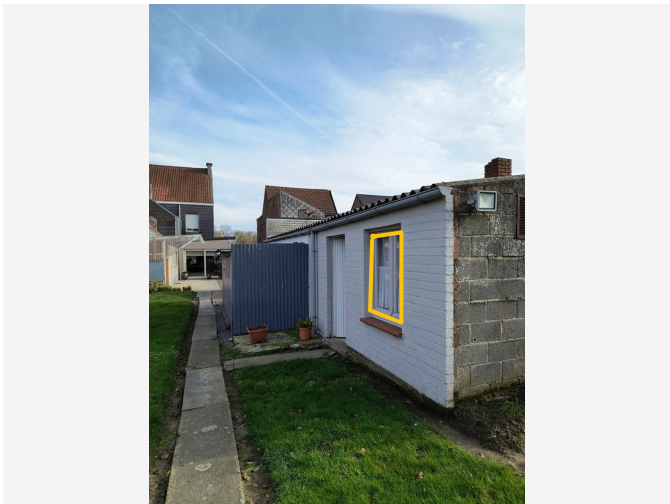
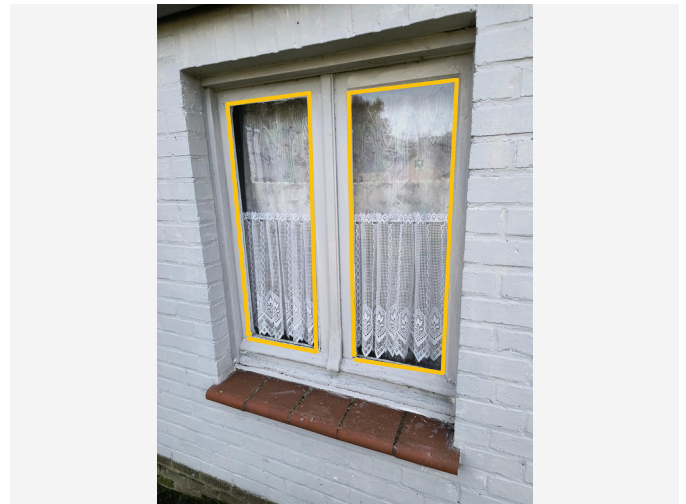
| Opmerking | <p>De mastiek aan de ramen is intact en overschilderd.</p> <p>Staalname is noodzakelijk om deze mastiek uit te sluiten als asbesthoudend.</p> |

Voordat u de mastiek verwijderd, fixeert of bevochtigt u de mastiek.

Na de verwijdering fixeert of bevochtigt u zowel de verwijderde mastiek als het raamkozijn.

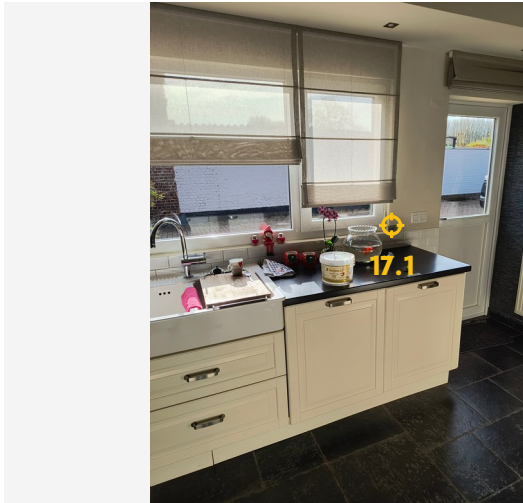
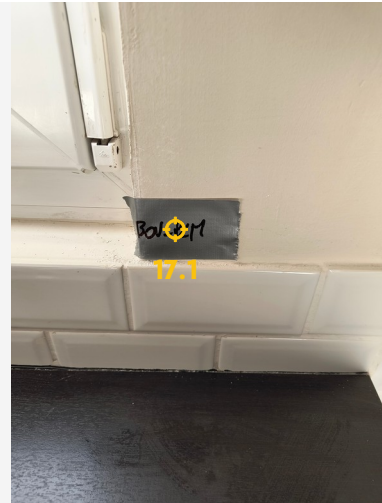
## Fiche 17: Pleisterwerk muren

| Opmerking | Op het 2de verdiep zijn er enkel valse wanden.<br>Op de kelderverdieping zijn de muren niet bepleisterd.<br>De 2 badkamers zijn volledig betegeld. |
