# Asbestinventarisatetest

Zegestraat 12, 3630 Maasmechelen

Attestnummer : 20260507-000477.000

**Niet-asbestveilig**

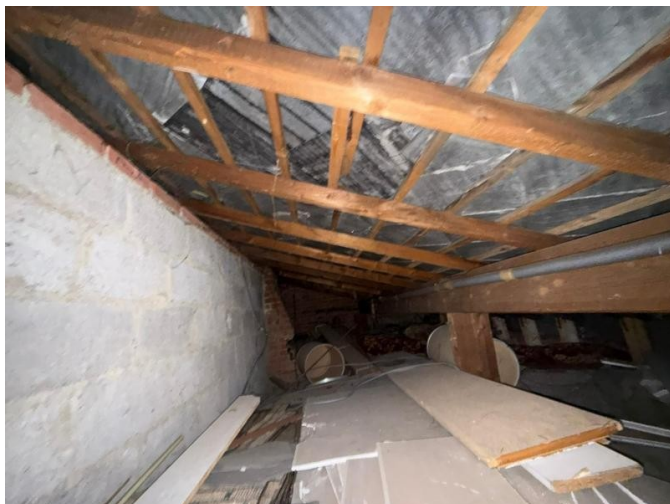
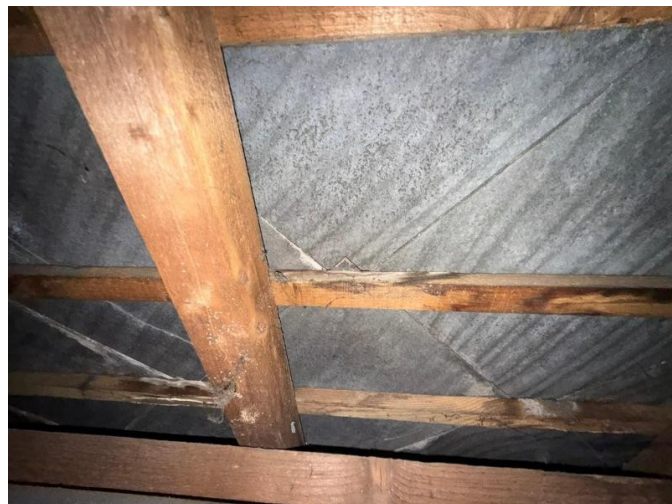
Het asbestmateriaal valt onder de mijlpaal van 2034.

| Eindbeoordeling materiaalrisico | Laag materiaalrisico en/of verlaagde kans op vezelvrijgave |

| Toestand van het materiaal | Licht beschadigd, licht verweerd. Intacte calciumsilicaatplaat of materiaal met categorie 3-gebondenheid |

| # | Type | Referentie | Resultaat |
|---|---|---|---|
| 1.1 | Puntmonster | ST 5 | Chrysotiel |

| Beschrijving | Dakleien verlaagd dak boven keuken |
| Opmerking | <p>Het dak zou vernieuwd zijn in 2021, wat goed kan als ik naar de staat van het dak kijk. Bij het verhoogd dak van de woning is een zwarte doek als onderdak gebruikt. Hier heb ik op 2 punten kunnen zien dat het oude dak verwijderd is. Achter het zwarte doek (onderdak) keek ik dus tegen het metalen dak.</p> <p>Echter heb ik vastgesteld bij het openen van het luikje langs buiten boven de keuken, dat het oude dak (leien) nog onder het 'overzetdak' ligt. Hier is een staal van genomen.</p> <p>Ook bij afbraak- of renovatiewerken bij het hoog dak is het aangeraden om voorzichtig te zijn en eventueel verder (destructief) onderzoek te doen.</p> <p>De hoeveelheid is een schatting.</p> |

Verwijderen

- Zorg voor een veilig beheer. Vermijd het beschadigen van het asbestmateriaal. Controleer de toestand jaarlijks op wijzigingen.
- Hemelwater dat afspoelt van asbestcement daken of gevels kan asbestdeeltjes bevatten. Gebruik het enkel voor gesloten circuits (bv. spoelen toiletten). Reinig na het vervangen van het dak of de gevel de dakgoten en regenwaterput of -ton om asbesthoudend sediment of slib te verwijderen

- Eenvoudige handelingen: mag via doe-het-zelf of door werknemer(s) met opleidingsattest eenvoudige handelingen  
De aangetroffen asbesttoepassing is hechtgebonden en mag verwijderd worden via eenvoudige handelingen door een doe-het-zelfer of een werknemer met een attest.  
1. Wettelijk kader waar eerst informatie moet worden opgedaan:  
Verwijdering moet gebeuren volgens: [www.asbestinfo.be](http://www.asbestinfo.be) (OVAM) / Codex welzijn op het werk, boek VI, titel 3  
2. Verwijderingsmethode:

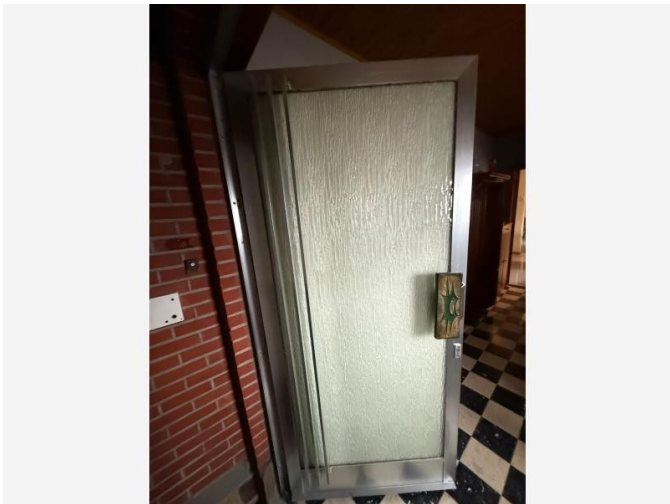
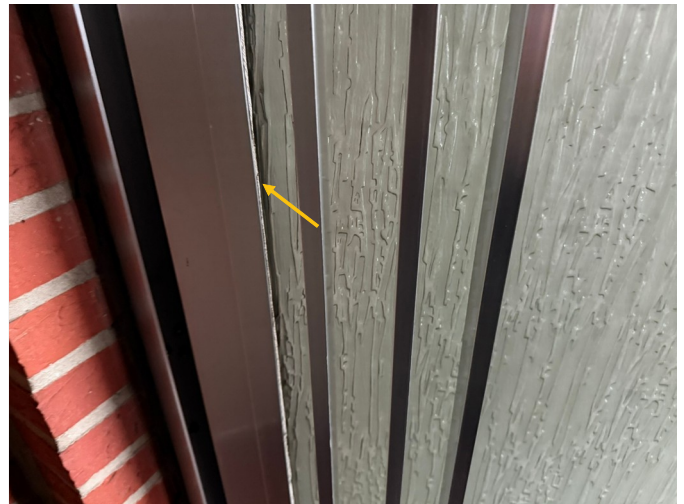
Het asbestmateriaal valt onder de mijlpaal van 2040.

| Eindbeoordeling materiaalisico | Laag materiaalisico en/of verlaagde kans op vezelvrijgave |

| Toestand van het materiaal | Licht beschadigd, licht verweerd. Intacte calciumsilicaatplaat of materiaal met categorie 3-gebondenheid |

| # | Type | Referentie | Resultaat |
|---|---|---|---|
| 2.1 | Puntmonster | ST 3 | Chrysotiel |

| Beschrijving | Mastiek raam + voordeur |
| Opmerking | <p>De meeste ramen zijn vervangen in de woning, echter is aan de hoofdingang één oud raam + de aangrenzende glazen deur blijven steken. Hier is deze mastiek gevonden.</p> <p>Deze oppervlakte, volumes en gewichten zijn niet gemeten, maar geschat op basis van een benadering van de aanwezige kitten (de opgegeven hoeveelheden mogen niet gebruikt worden als maatstaf voor heffingen).</p> |

Zorgvuldig beheren

- Zorg voor een veilig beheer. Vermijd het beschadigen van het asbestmateriaal. Controleer de toestand jaarlijks op wijzigingen.

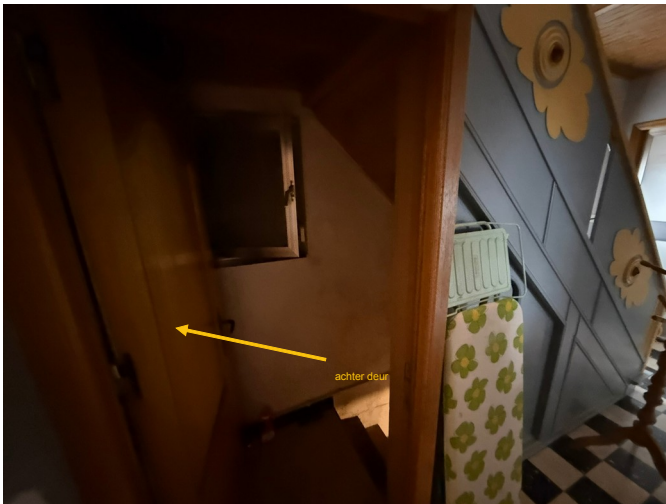
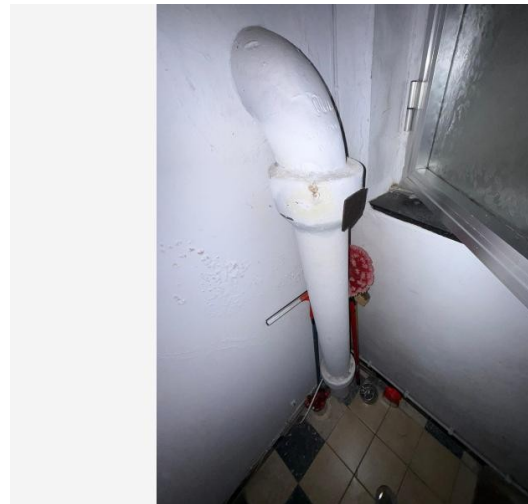
Het asbestmateriaal valt onder de mijlpaal van 2040.

| Eindbeoordeling materiaalrisico | Laag materiaalrisico en/of verlaagde kans op vezelvrijgave |

| Asbestsoort (vezeltype) | Crocidoliet aanwezig |
| Toestand van het materiaal | Licht beschadigd, licht verweerd. Intacte calciumsilicaatplaat of materiaal met categorie 3-gebondenheid |

| Beschrijving | Afvoerbuis traphal kelder |
| Identificatiemethode | <p>De asbestdeskundige beoordeelt het materiaal als asbestverdacht en dus asbesthoudend, en dit zonder monstername.</p> <p>Motivatie: De monstername brengt andere schade aan dan schade die inherent is aan de monstername.</p> |

Zorgvuldig beheren

- Zorg voor een veilig beheer. Vermijd het beschadigen van het asbestmateriaal. Controleer de toestand jaarlijks op wijzigingen.
- Voer bijkomende staalname(s) uit.

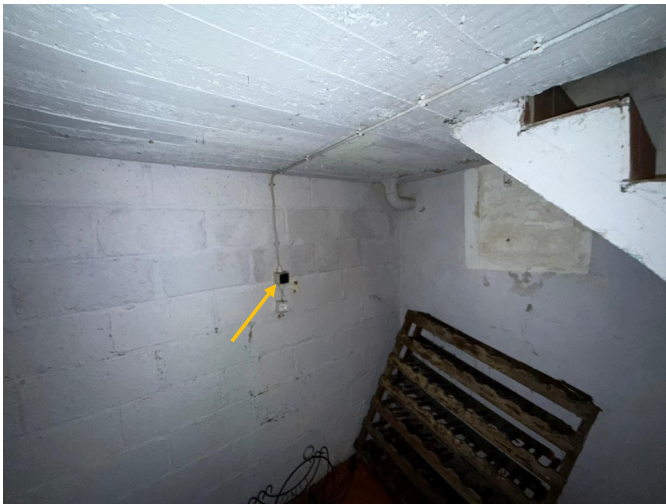
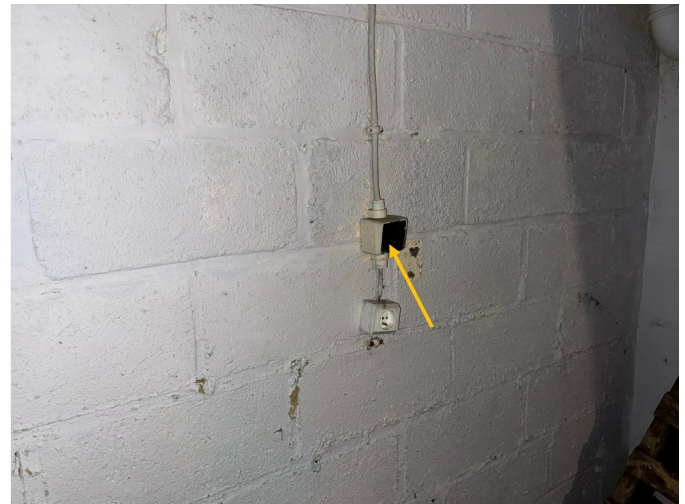
Het asbestmateriaal valt onder de mijlpaal van 2040.

| Identificatiemethode | <p>De asbestdeskundige beoordeelt het materiaal als asbestverdacht en dus asbesthoudend, en dit zonder monstername.</p> <p>Motivatie: De monstername brengt andere schade aan dan schade die inherent is aan de monstername.</p> |

Zorgvuldig beheren

- Zorg voor een veilig beheer. Vermijd het beschadigen van het asbestmateriaal. Controleer de toestand jaarlijks op wijzigingen.
- Voer bijkomende staalname(s) uit.

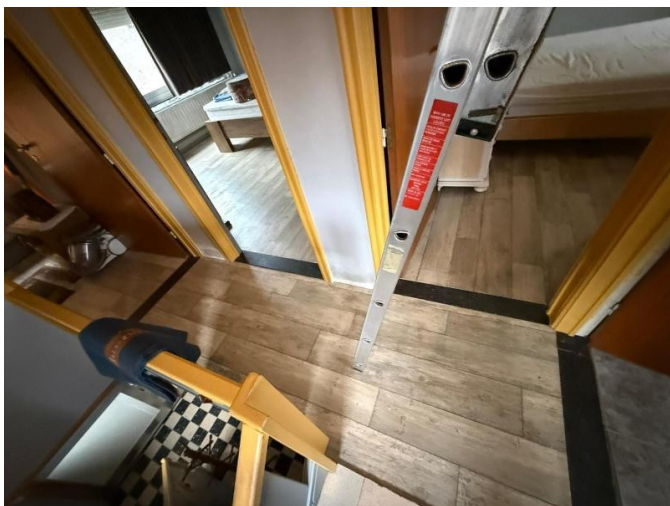
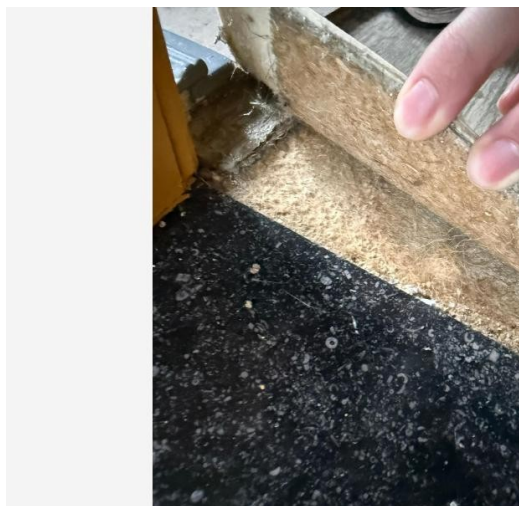
| Basis voor advies | De asbestdeskundige beoordeelt het materiaal als niet-asbestverdacht. |

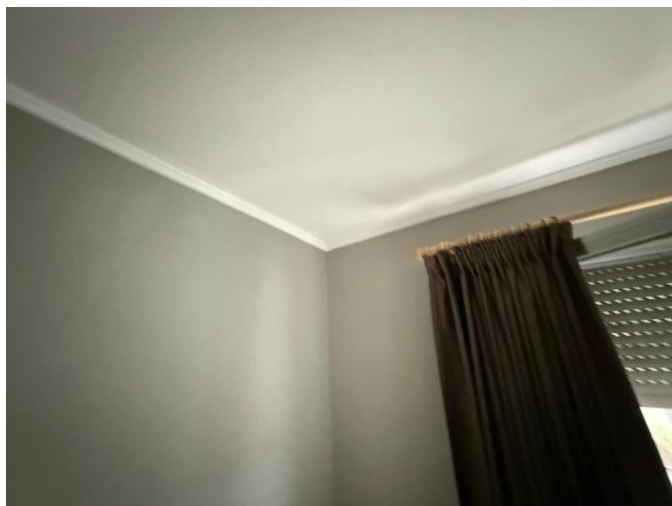
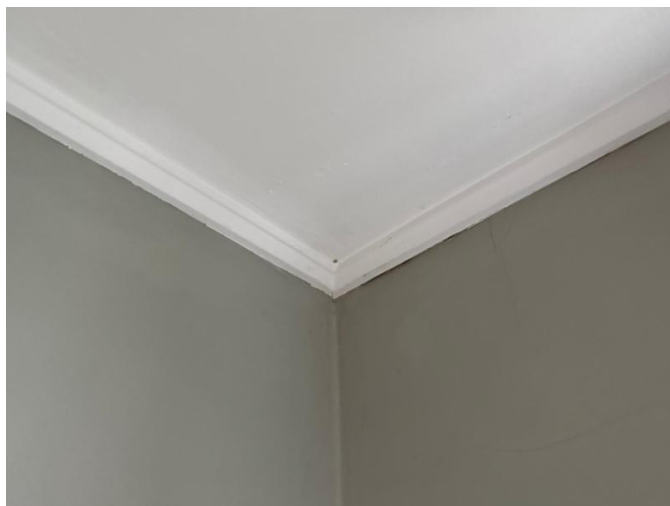
| Basis voor advies | De asbestdeskundige beoordeelt het materiaal als niet-asbestverdacht. |

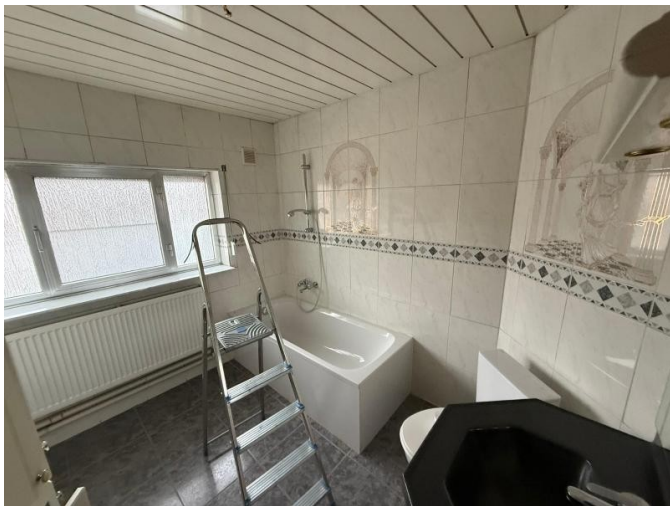
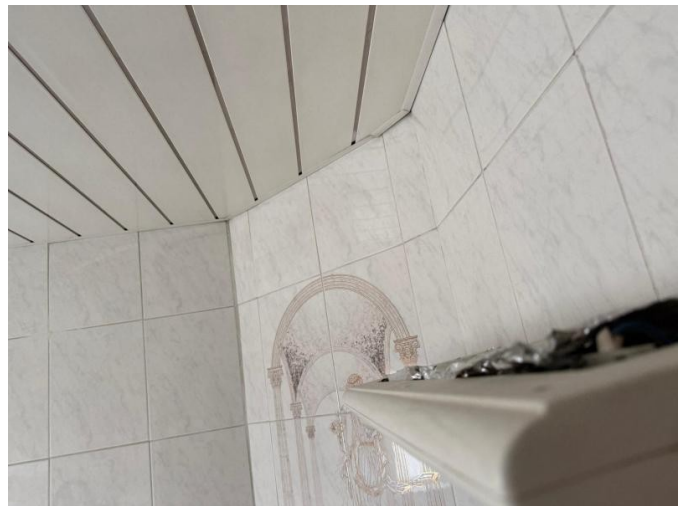
| Basis voor advies | Beoordeling op basis van expertise met een vaststelling door de asbestdeskundige. |

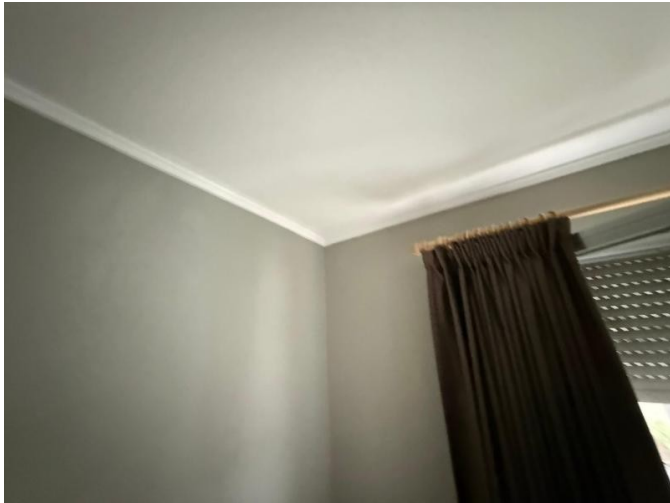
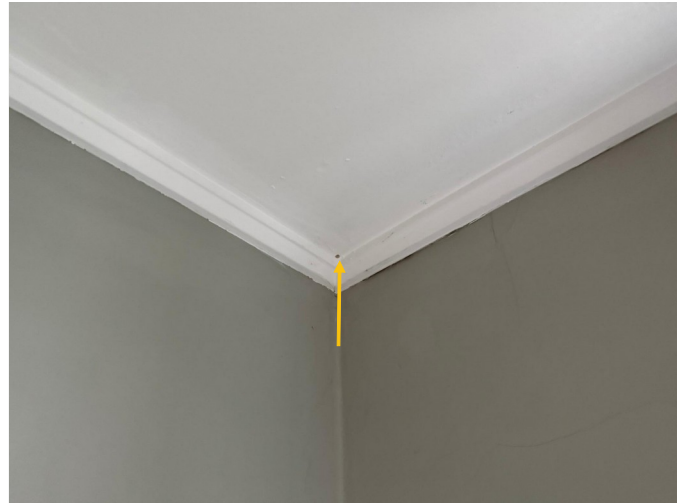
## Fiche 10: Pleisterwerk plafond

Geen asbest

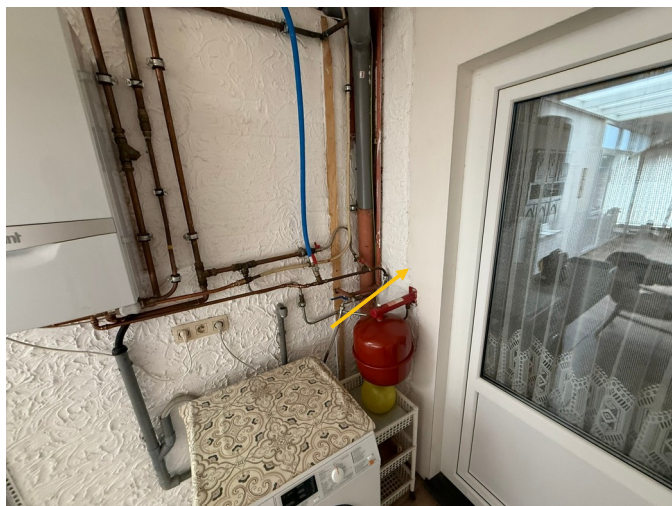
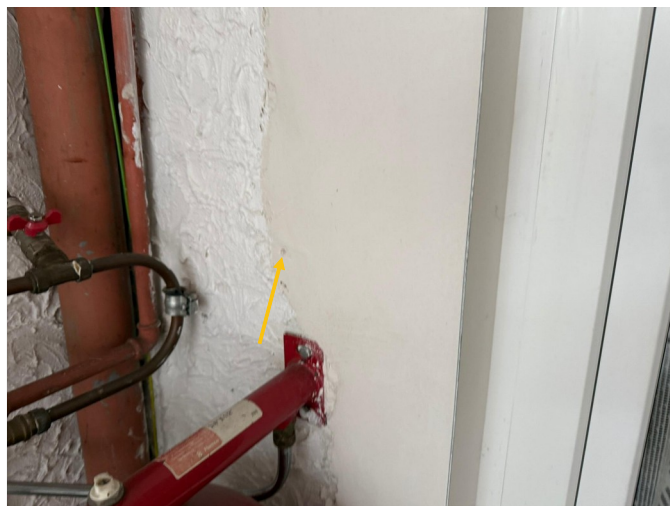
## Fiche 11: Pleisterwerk muren

Geen asbest

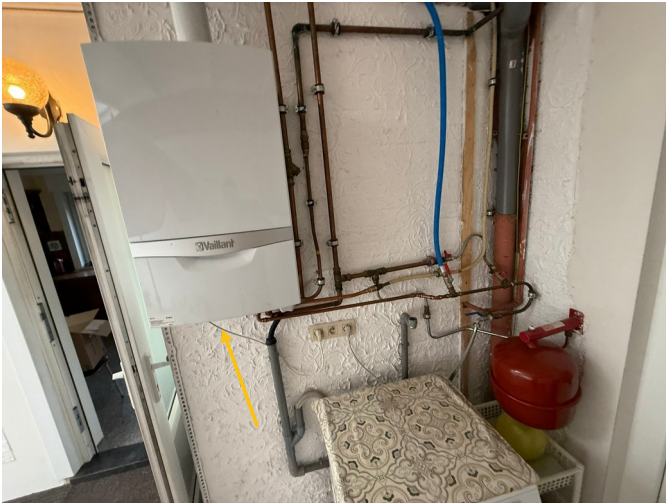
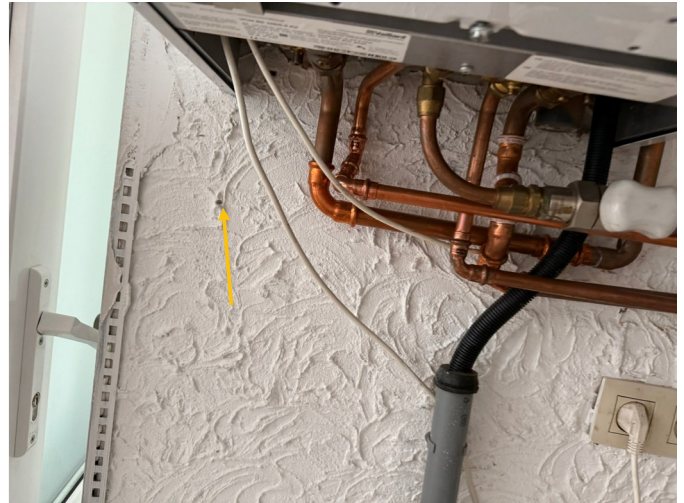
## Fiche 12: Ruw pleisterwerk CV

Geen asbest

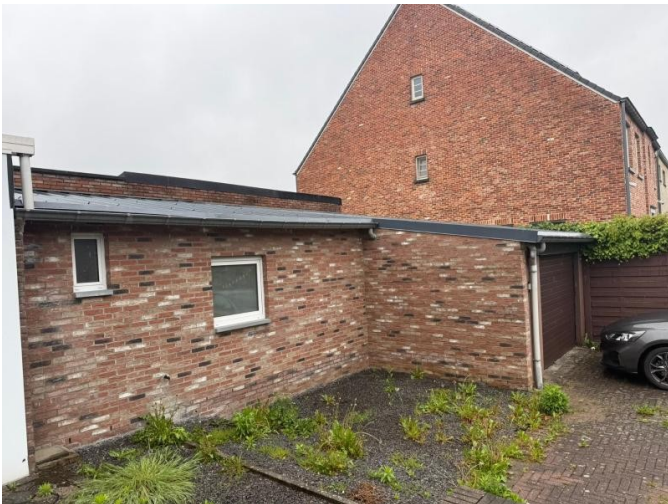
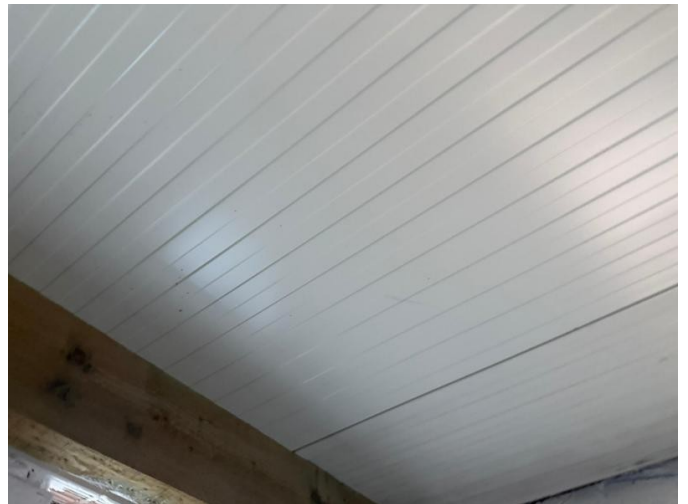
## Fiche 15: Dakbedekking garage achter: metalen platen

| Beschrijving | Notitie | Terug te vinden op plannen |
|---|---|---|
| Fiche 15: Dakbedekking garage achter: metalen platen | De dakbedekking bestaat uit metalen platen, dit is niet asbest verdacht. | - |

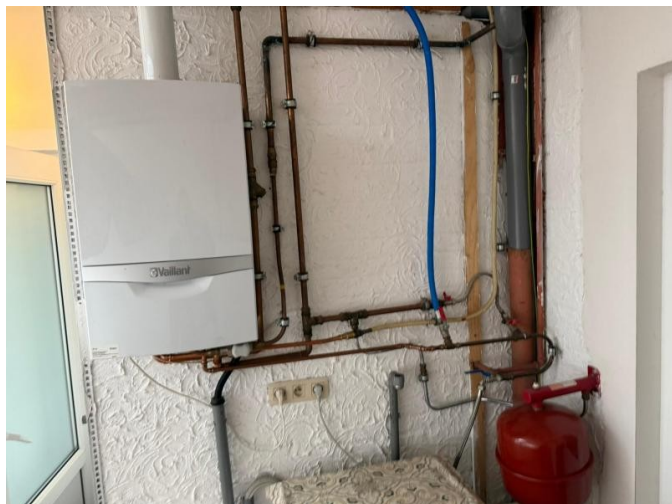
### Fiche 17: Leidingisolatie: niet aanwezig

| Beschrijving | Notitie | Terug te vinden op plannen |
|---|---|---|
| Fiche 17: Leidingisolatie: niet aanwezig | Er is geen leidingisolatie aanwezig op de leidingen die zichtbaar zijn zonder destructief onderzoek op het moment van mijn inspectie. | - |
