# Asbestinventarisatattest

Boomblokweg 12A, 3191 Boortmeerbeek

Attestnummer : 20260628-000046.000

**Asbestveilig** (maar niet asbestvrij)

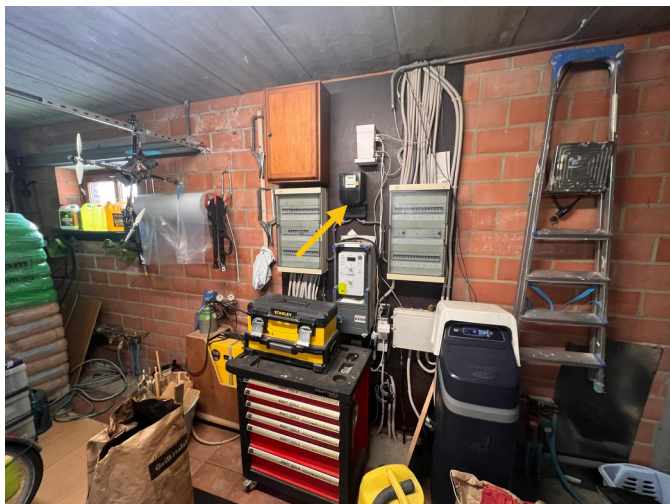
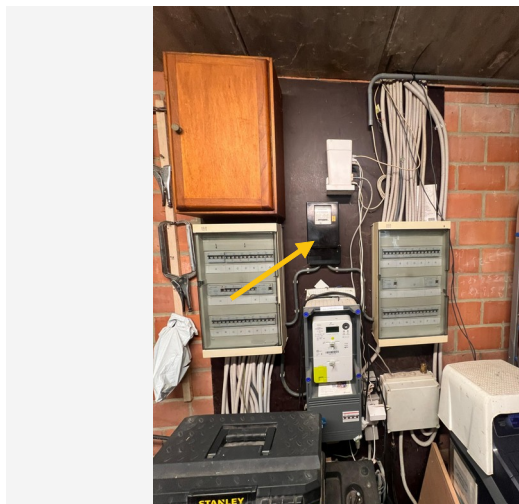
| Fiche 1: Elektrische meter..... | 15 |

| Eindbeoordeling materiaalisico | Laag materiaalisico en/of verlaagde kans op vezelvrijgave |

| Asbestsoort (vezeltype) | Crocidoliet aanwezig |
| Toestand van het materiaal | Onbeschadigd, niet verweerd |

| Beschrijving | Elektrische meter |
| Asbestmateriaal | Plaat, paneel, tablet - Type Bakeliet |
| Opmerking | De hoeveelheid is een zo nauwkeurig mogelijke opmeting. Hieraan kunnen evenwel geen rechten worden ontleend. Monstername niet uitgevoerd wegens risico op beschadiging van een elektrisch component en mogelijke blootstelling aan spanning of storingen in de elektrische installatie. |

- Zorg voor een veilig beheer. Vermijd het beschadigen van het asbestmateriaal. Controleer de toestand jaarlijks op wijzigingen.
- Voer bijkomende staalname(s) uit.

- Eenvoudige handelingen: mag via doe-het-zelf of door werknemer(s) met opleidingsattest eenvoudige handelingen  
Te verwijderen door de netbeheerder. Deze toepassing kan door een werknemer die over een opleidingsattest eenvoudige handelingen beschikt verwijderd worden indien er geen verhoogd risico op vrijgave van asbestvezels (max. concentratie 0,01 vezels/cm<sup>3</sup> - CODEX Art. VI.3-54) ontstaat en de toepassing voorafgaand wordt gefixeerd/bevochtigd; de individuele elementen zonder machinale werktuigen (boormachine, slijpschijf, hogedrukreiniger,...) en zonder breken of gooien een voor een losgemaakt worden; en ten slotte dubbel en luchtdicht verpakt weggevoerd worden naar een erkend afvalpunt (recyclagepark).

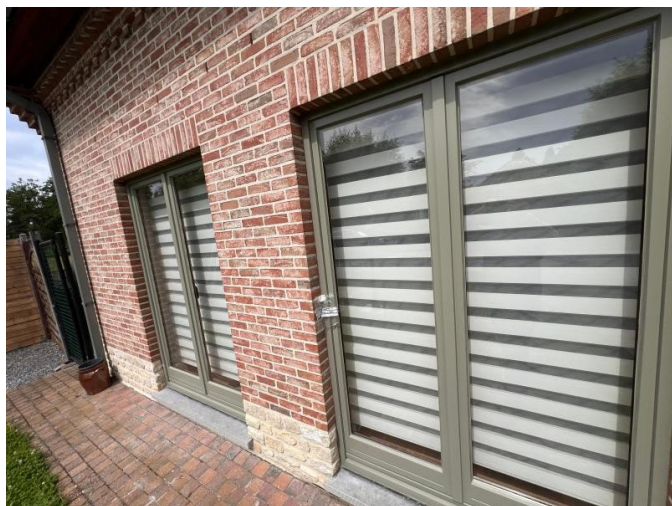
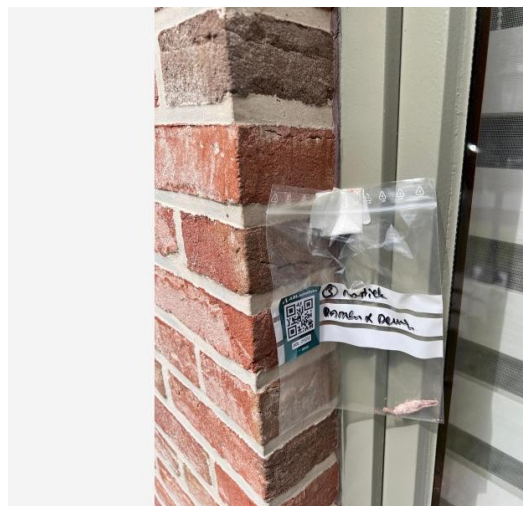
## Fiche 2: Mastiek/ kitten aan de ramen

Geen asbest

| # | Type | Referentie | Resultaat |
|---|---|---|---|
| 2.1 | Puntmonster | 3 | Geen asbest |

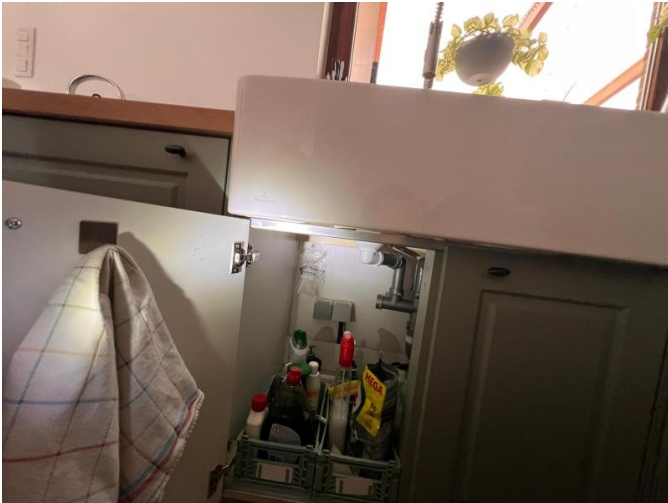
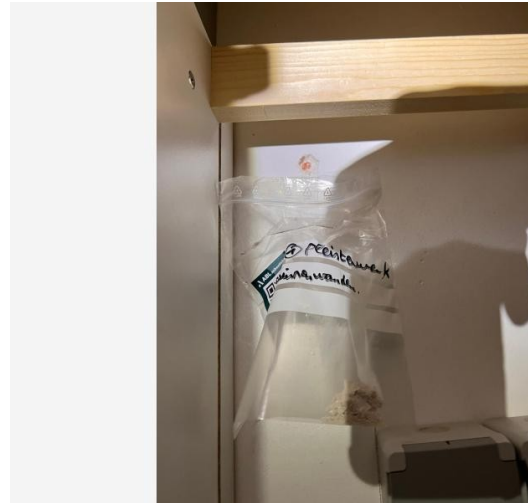
## Fiche 3: Pleisterwerk binnenwanden

Geen asbest

| # | Type | Referentie | Resultaat |
|---|---|---|---|
| 3.1 | Mengmonster | 1 | Geen asbest |

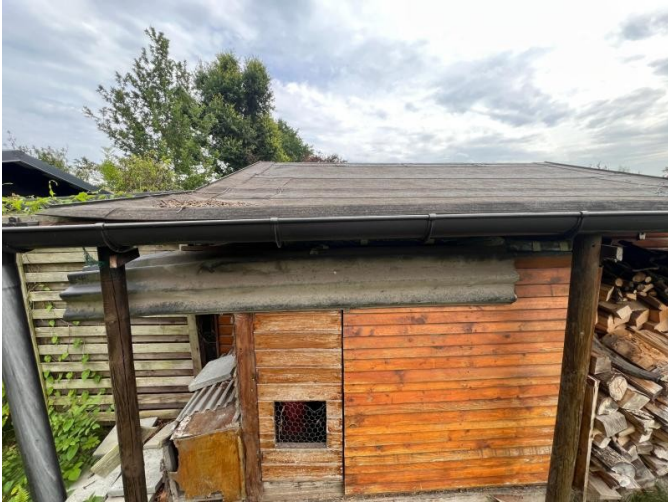
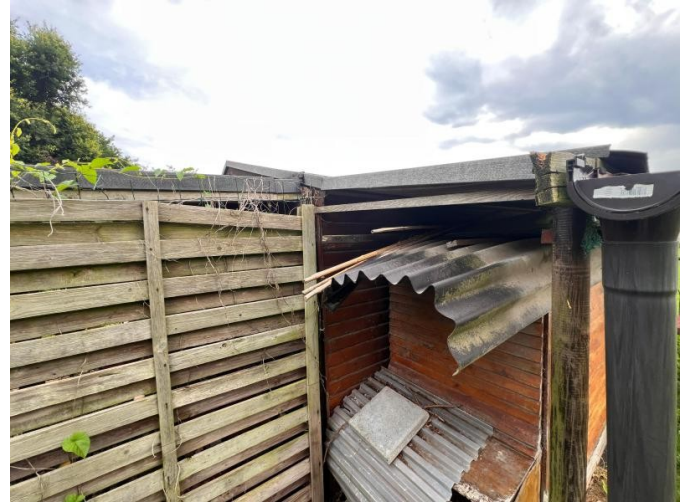
## Fiche 4: golfplaat tuinhuis

Geen asbest

| # | Type | Referentie | Resultaat |
|---|---|---|---|
| 4.1 | Puntmonster | 2 | Geen asbest |

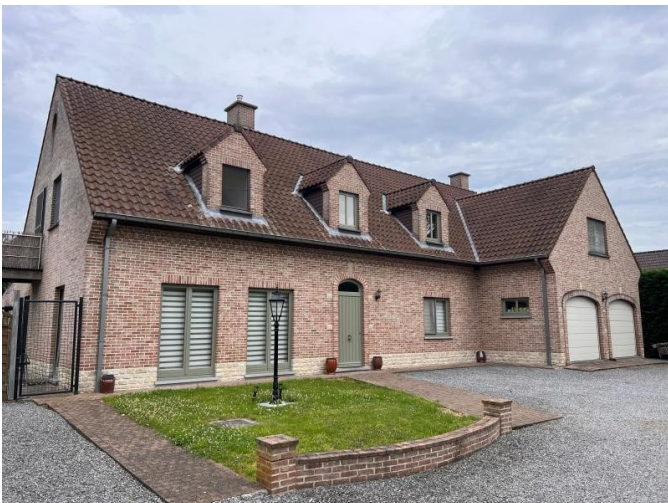
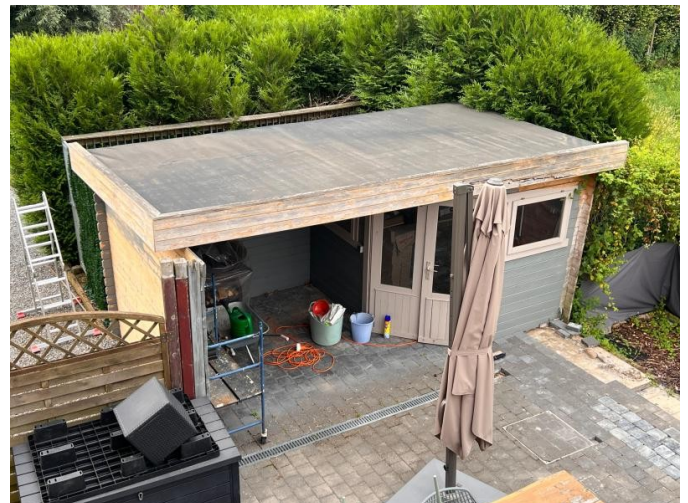
## Fiche 7: Dakbedekking niet asbesthoudend

| Beschrijving | Notitie | Terug te vinden op plannen |
|---|---|---|
| Fiche 7: Dakbedekking niet asbesthoudend | <p>Tijdens de inspectie werd vastgesteld dat de dakbedekkingen hoofdzakelijk bestaan uit dakpannen. Het dak van het tuinhuis is uitgevoerd in EPDM. Op basis van de visuele vaststellingen vertonen deze materialen geen kenmerken die wijzen op asbestverdachte toepassingen.</p> <p>Deze beoordeling is gebaseerd op de zichtbare en toegankelijke delen op het ogenblik van de niet-destructieve inspectie. Eventuele onderliggende of niet-zichtbare lagen konden niet worden beoordeeld zonder destructieve handelingen.</p> | <p>Plan 1.3: Hoofdgebouw plan dak</p> <p>Plan 3.1: Bijgebouw plan</p> |

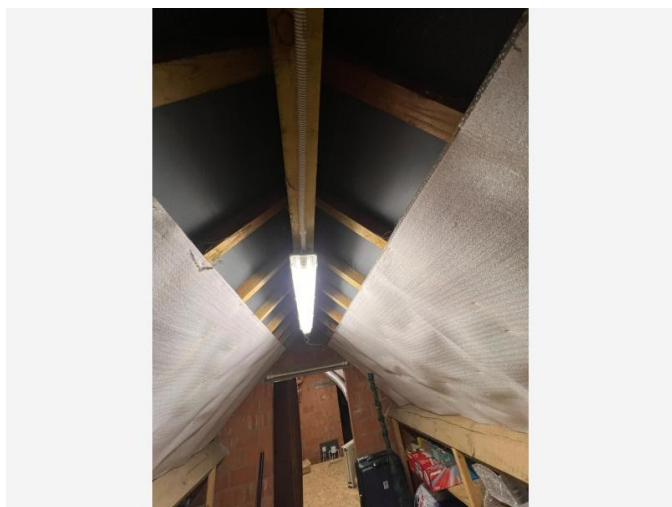
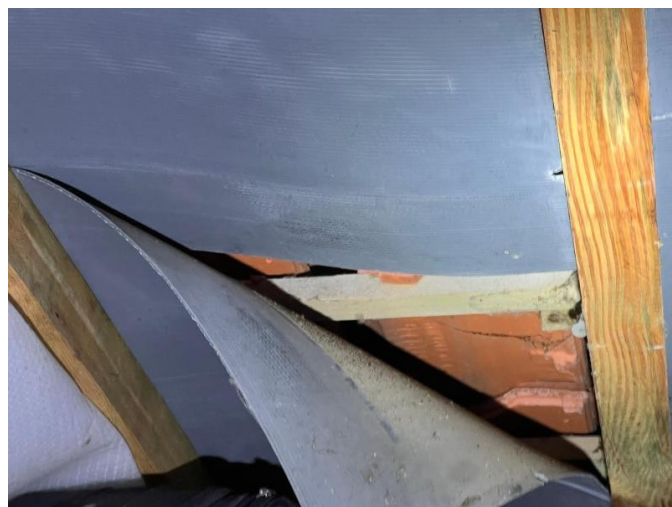
## Fiche 8: Materialen onder de dakbedekking (onderdak, ...)

| Beschrijving | Notitie | Terug te vinden op plannen |
|---|---|---|
| Fiche 8: Materialen onder de dakbedekking (onderdak, ...) | <p>Tijdens de inspectie werd vastgesteld dat er onder de dakpannen, voor zover visueel waarneembaar, geen onderdak aanwezig is. Er werden geen onderdakplaten of onderdakfolie vastgesteld in de toegankelijke en zichtbare delen van de dakopbouw.</p> <p>Deze beoordeling is gebaseerd op de zichtbare vaststellingen tijdens de niet-destructieve inspectie. Niet-zichtbare of moeilijk bereikbare delen van de dakopbouw konden niet worden beoordeeld zonder destructieve handelingen.</p> | Plan 1.3: Hoofdgebouw plan dak |
