# Asbestinventarisatattest

Nieuwstraat 13, 2440 Geel

Attestnummer : 20250603-000273.000

Uitgegeven op : 03.06.2025

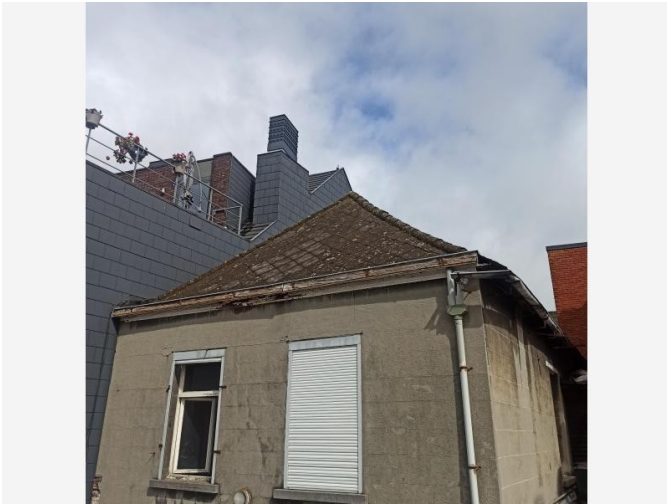
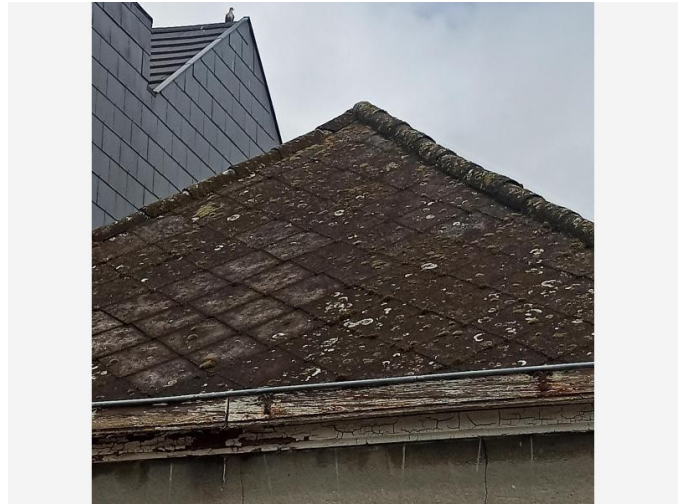
| Fiche 1: Dakleien..... | 14 |

Het asbestmateriaal valt onder de mijlpaal van 2034.

Verwijderen

| Eindbeoordeling materiaalrisico | Verhoogd materiaalrisico en/of verhoogde kans op vezelvrijgave |

| Asbestsoort (vezeltype) | Crocidoliet aanwezig |
| Toestand van het materiaal | Matig beschadigd, matig verweerd |

| Beschrijving | Dakleien |

- Verwijder dit asbestmateriaal zo snel mogelijk. Volg de toestand goed op.
- Voer bijkomende staalname(s) uit.

- Eenvoudige handelingen: mag via doe-het-zelf of door werknemer(s) met opleidingsattest eenvoudige handelingen  
Het is aangewezen om deze asbesttoepassing te laten verwijderen door een erkend asbestverwijderaar. Indien u zelf gaat verwijderen, zorg er dan voor dat het materiaal niet beschadigd geraakt en maak gebruik van de nodige veiligheidsvoorzieningen (o.a. wegwerpoverall, FFP3 masker).

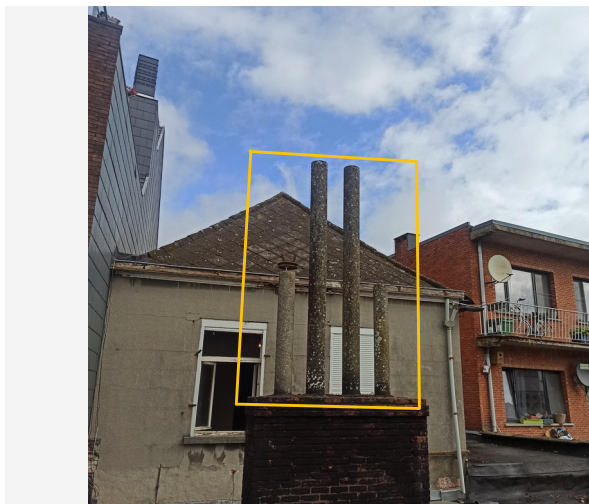
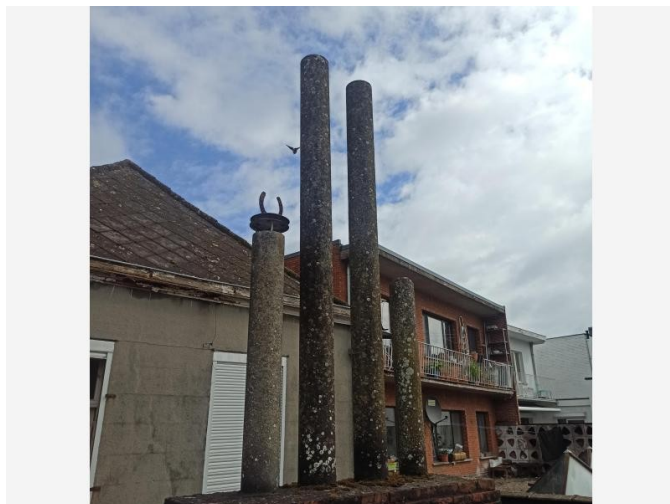
| Fiche 2: Rookgaskanalen..... | 17 |

Het asbestmateriaal valt onder de mijlpaal van 2034.

Verwijderen

| Eindbeoordeling materiaalisico | Laag materiaalisico en/of verlaagde kans op vezelvrijgave |

| Asbestsoort (vezeltype) | Crocidoliet aanwezig |
| Toestand van het materiaal | Licht beschadigd, licht verweerd. Intact calciumsilicaatmateriaal of categorie III 'gebondenheid' |

| Beschrijving | Rookgaskanalen |

- Verwijder dit asbestmateriaal zo snel mogelijk. Volg de toestand goed op.
- Voer bijkomende staalname(s) uit.

- Eenvoudige handelingen: enkel door erkend asbestverwijderaar  
Het materiaal kan niet verwijderd worden zonder te beschadigen en is het daarom aangewezen om deze asbesttoepassing te laten verwijderen door een erkend asbestverwijderaar.

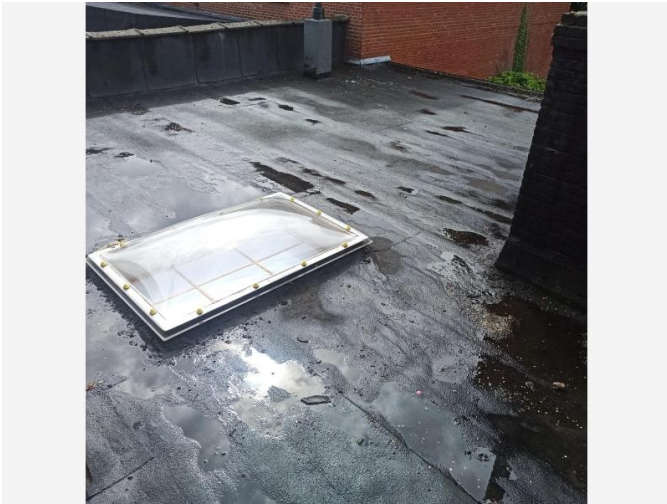
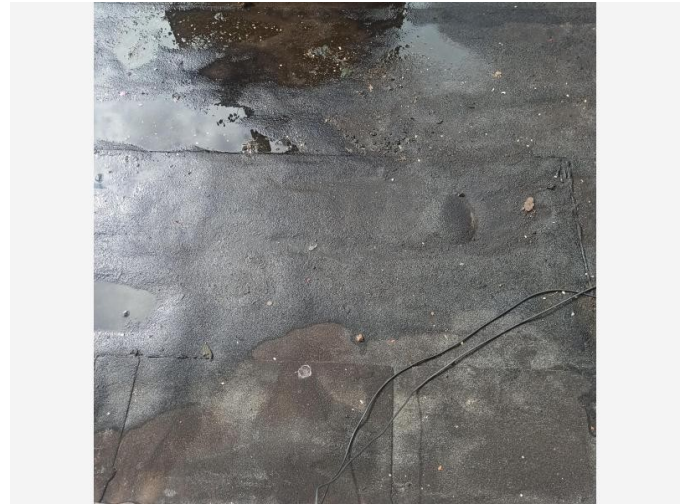
| Fiche 3: Roofing..... | 20 |

Het asbestmateriaal valt onder de mijlpaal van 2040.

Zorgvuldig beheren

| Eindbeoordeling materiaalrisico | Laag materiaalrisico en/of verlaagde kans op vezelvrijgave |

| Asbestsoort (vezeltype) | Alleen chrysotiel |
| Toestand van het materiaal | Licht beschadigd, licht verweerd. Intact calciumsilicaatmateriaal of categorie III 'gebondenheid' |

| Beschrijving | Roofing |

- Zorg voor een veilig beheer. Vermijd het beschadigen van het asbestmateriaal. Controleer de toestand jaarlijks op wijzigingen.
- Voer bijkomende staalname(s) uit.

- Eenvoudige handelingen: mag via doe-het-zelf of door werknemer(s) met opleidingsattest eenvoudige handelingen  
U mag deze asbestverdachte toepassing zelf verwijderen zonder het materiaal te beschadigen. Maak gebruik van de nodige veiligheidsvoorzieningen (o.a. wegwerpoverall, FFP3 masker).

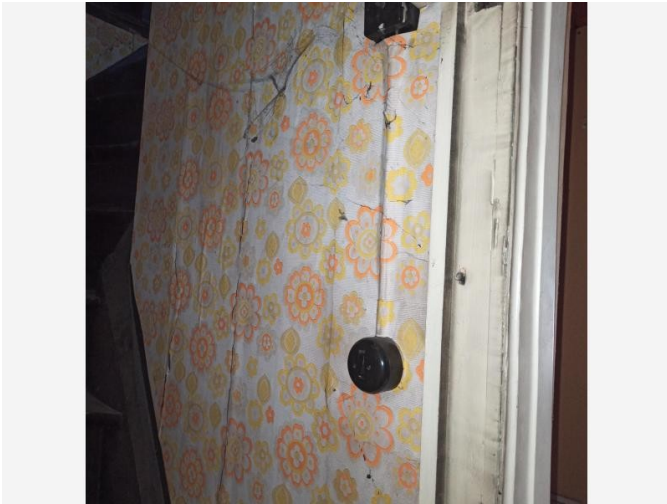
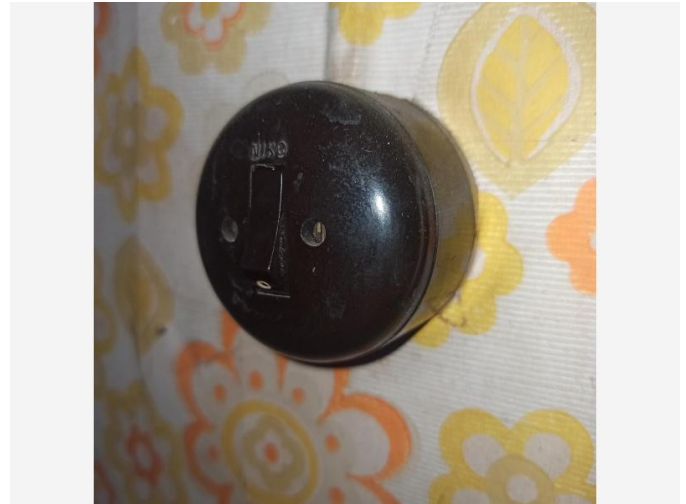
| Fiche 4: Bakeliet schakelaar..... | 23 |

Het asbestmateriaal valt onder de mijlpaal van 2040.

Zorgvuldig beheren

| Eindbeoordeling materiaalrisico | Laag materiaalrisico en/of verlaagde kans op vezelvrijgave |

| Asbestsoort (vezeltype) | Crocidoliet aanwezig |
| Toestand van het materiaal | Onbeschadigd, niet verweerd |

| Beschrijving | Bakeliet schakelaar |

- Zorg voor een veilig beheer. Vermijd het beschadigen van het asbestmateriaal. Controleer de toestand jaarlijks op wijzigingen.
- Voer bijkomende staalname(s) uit.

- Eenvoudige handelingen: mag via doe-het-zelf of door werknemer(s) met opleidingsattest eenvoudige handelingen  
U mag deze asbestverdachte toepassing zelf verwijderen zonder het materiaal te beschadigen. Maak gebruik van de nodige veiligheidsvoorzieningen (o.a. wegwerpoverall, FFP3 masker).

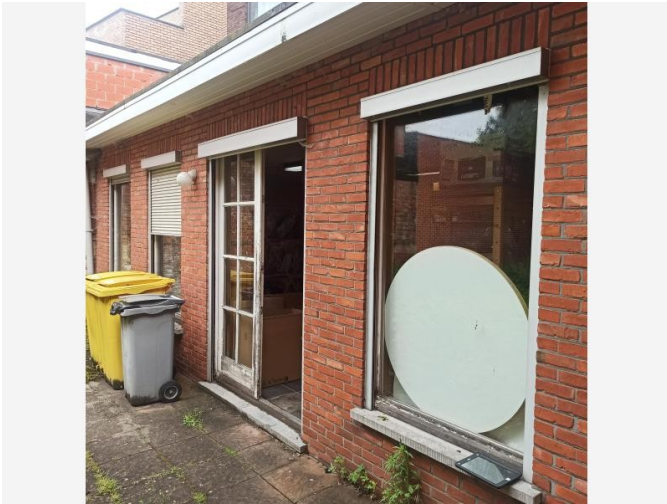
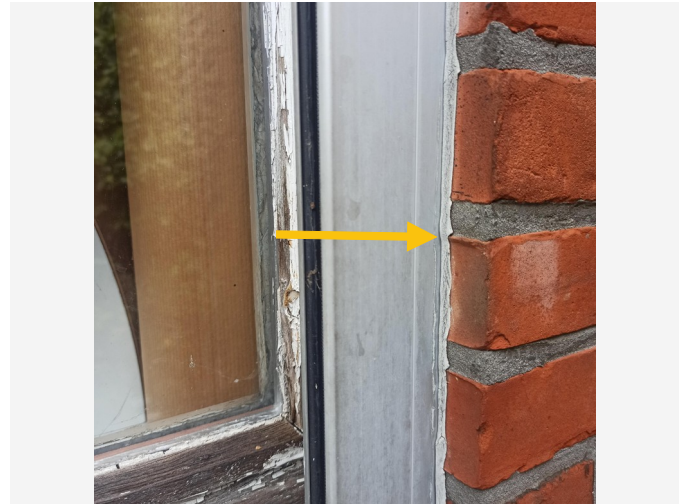
| Fiche 5: Mastiek rond ramen..... | 26 |

Het asbestmateriaal valt onder de mijlpaal van 2040.

Zorgvuldig beheren

| Eindbeoordeling materiaalrisico | Laag materiaalrisico en/of verlaagde kans op vezelvrijgave |

| Asbestsoort (vezeltype) | Amfibool aanwezig, uitgezonderd crocidoliet |
| Toestand van het materiaal | Licht beschadigd, licht verweerd. Intact calciumsilicaatmateriaal of categorie III 'gebondenheid' |

| Beschrijving | Mastiek rond ramen |

- Zorg voor een veilig beheer. Vermijd het beschadigen van het asbestmateriaal. Controleer de toestand jaarlijks op wijzigingen.
- Voer bijkomende staalname(s) uit.

- Eenvoudige handelingen: mag via doe-het-zelf of door werknemer(s) met opleidingsattest eenvoudige handelingen  
U mag deze asbesttoepassing zelf verwijderen zonder het materiaal te beschadigen. Maak gebruik van de nodige veiligheidsvoorzieningen (o.a. wegwerpoverall, FFP3 masker).

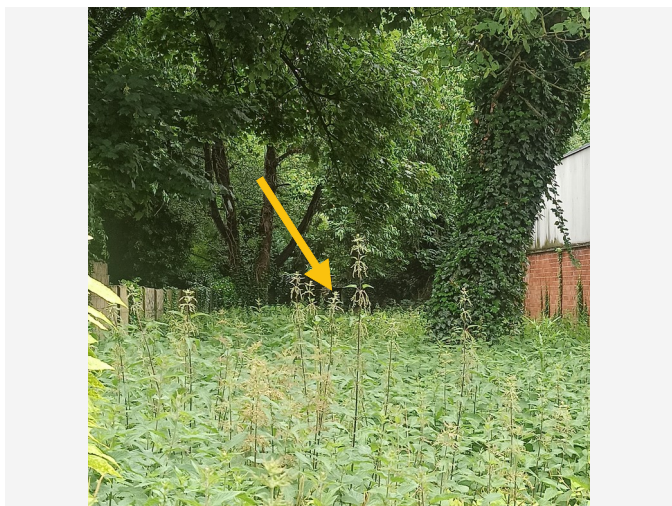
**Reden:** Overwoekerende vegetatie

**Uitleg van de asbestdeskundige:** Wegens overwoekerende vegetatie is deze constructie niet inspecteerbaar.

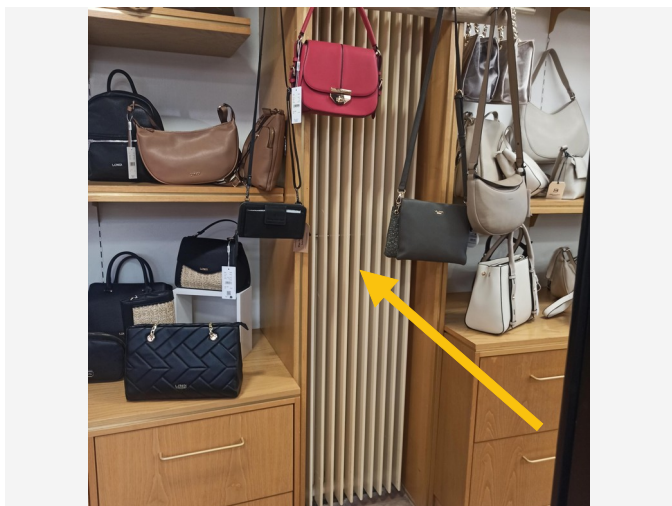
De radiatoren bevatten mogelijk asbesthoudend materiaal en is het raadzaam om veiligheidsmaatregelen te treffen bij werkzaamheden.

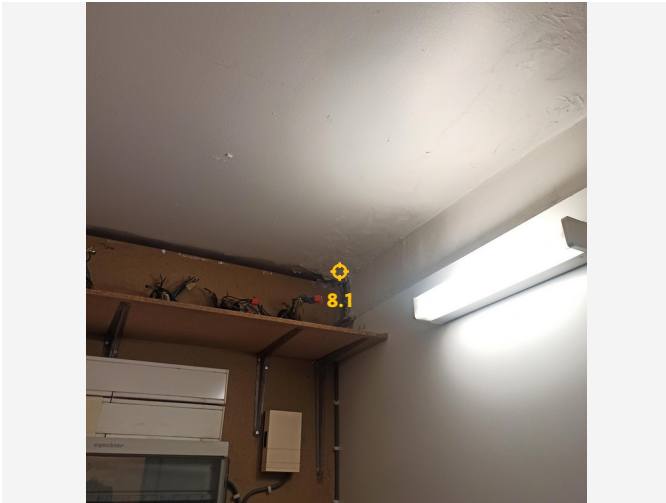
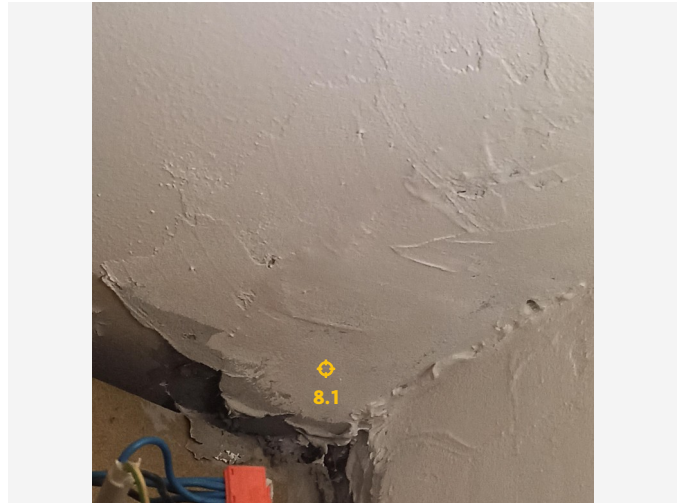
## Fiche 8: Pleisterwerk plafonds

Geen asbest

| # | Type | Referentie | Resultaat |
|---|---|---|---|
| 8.1 | Mengmonster | M02 | Geen asbest |

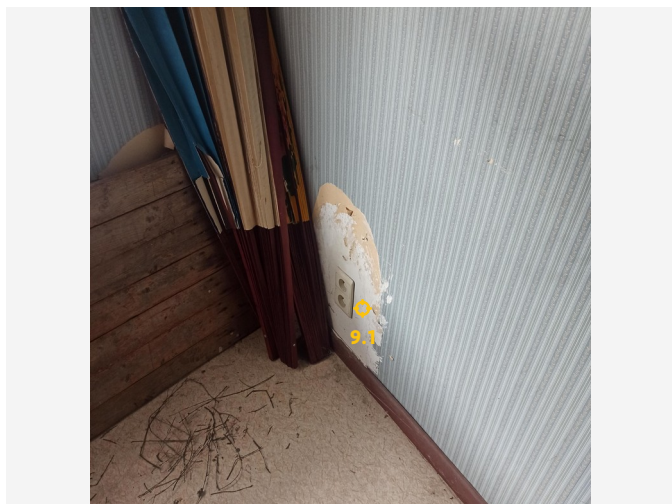
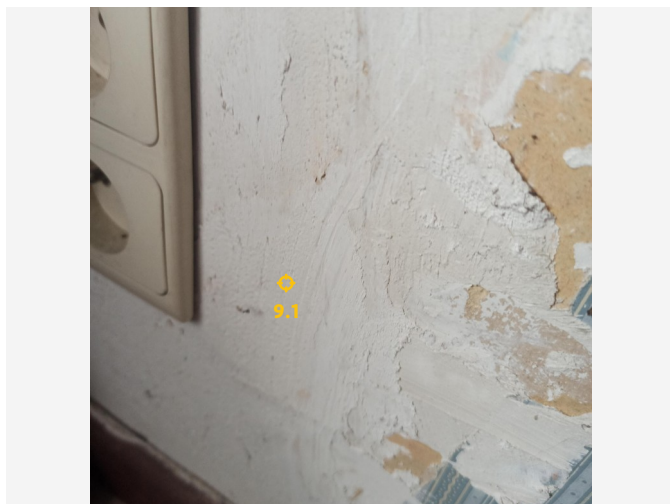
## Fiche 9: Pleisterwerk muren

Geen asbest

| # | Type | Referentie | Resultaat |
|---|---|---|---|
| 9.1 | Mengmonster | M01 | Geen asbest |
