# Asbestinventarisatetest

Leenstraat 34, 1540 Pajottegem

Attestnummer : **20260727-000331.000**

**Asbestveilig** (maar mogelijk niet asbestvrij)

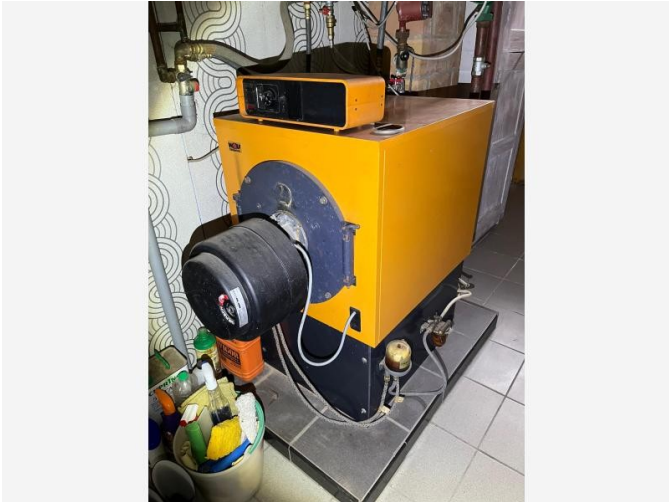
# Fiche 1: Brander/CV-ketel/ stookolie tank - Isolatie/pakkingen.

**Reden:** Niet waarneembaar zonder destructie

**Uitleg van de asbestdeskundige:** Mogelijks bevat de ketel asbesthoudende pakkingen en dichtingen die zonder destructie niet zichtbaar zijn.

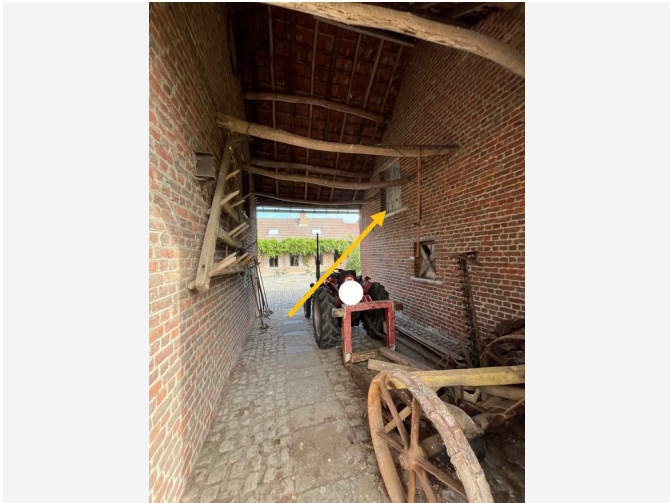
**Reden:** Het te onderzoeken materiaal situeert zich hoger dan 3,50 m te rekenen vanaf een veilige ondergrond

**Uitleg van de asbestdeskundige:** Door de hoogte van de zolder & de aanwezigheid van materiaal onder de deur waardoor geen ladder kon geplaatst worden is deze ruimte niet geïnspecteerd.

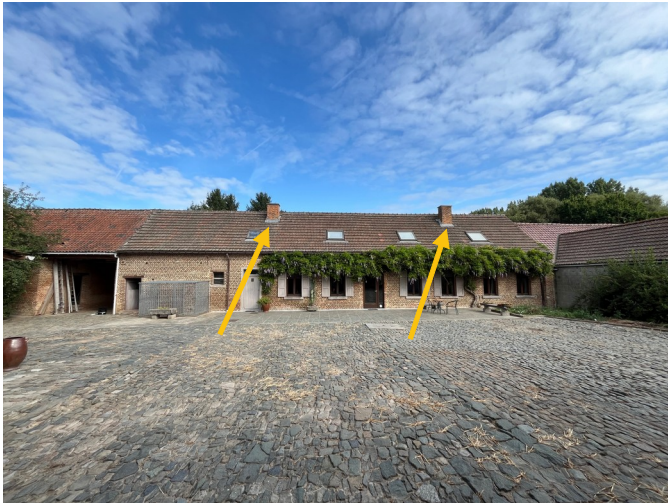
**Reden:** Het te onderzoeken materiaal situeert zich hoger dan 3,50 m te rekenen vanaf een veilige ondergrond

**Uitleg van de asbestdeskundige:** De binnenzijde van de schouw kon niet geïnspecteerd worden. Ook van buitenaf was inspectie onmogelijk omwille van de hoogte(hoger dan 3.5m). Asbestverdachte toepassingen kunnen aanwezig zijn. Dit betreft een beperking op middellange termijn.

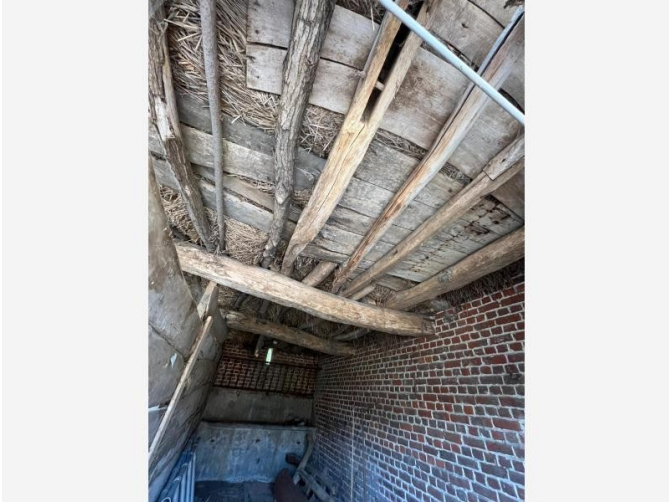
**Reden:** Er is geen volledige risicobeoordeling mogelijk

**Uitleg van de asbestdeskundige:** De hooizolder was niet beloopbaar wegens deze uit losse balken bestaat.

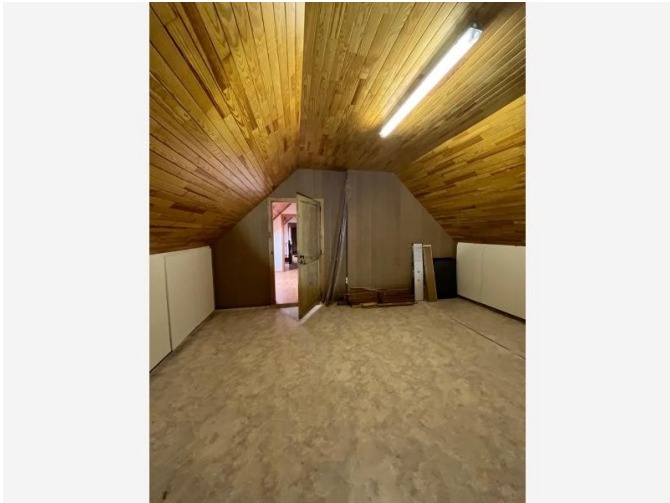
**Reden:** Het te onderzoeken materiaal situeert zich hoger dan 3,50 m te rekenen vanaf een veilige ondergrond

**Uitleg van de asbestdeskundige:** Aangezien het onderdak niet zichtbaar is langs de binnenkant van het dak wegens dat dit afgewerkt is, en vanuit de zolder(raam) niet vaststelbaar is welk onderdak er aanwezig is en er ook de beperking is van de hoogte wordt hier een beperkingsfiche van middellange termijn opgemaakt.

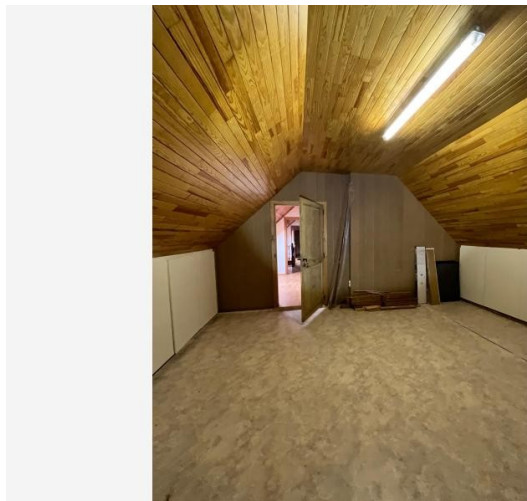
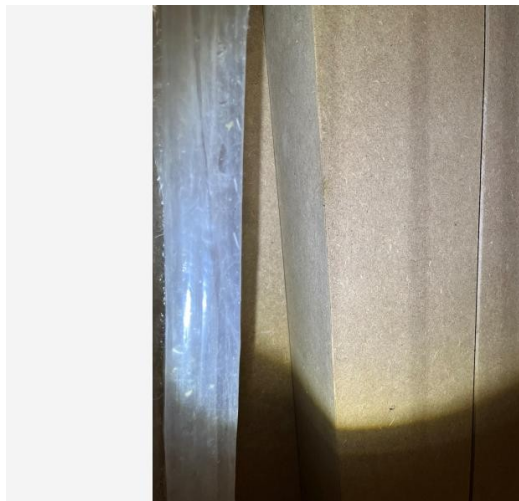
## Fiche 6: Valse wand(en)/voorzetwand(en) – hout-gipsplaten

De valse wand(en)/voorzetwand(en) bestaat(bestaan) uit niet-asbestverdachte gipskartonplaten/hout-platen. Zonder destructie is het niet mogelijk om na te gaan of er asbestverdachte materialen aanwezig zijn achter de valse wand(en)/voorzetwand(en).

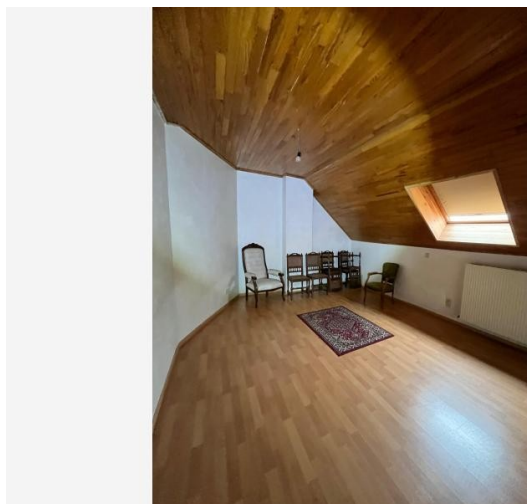
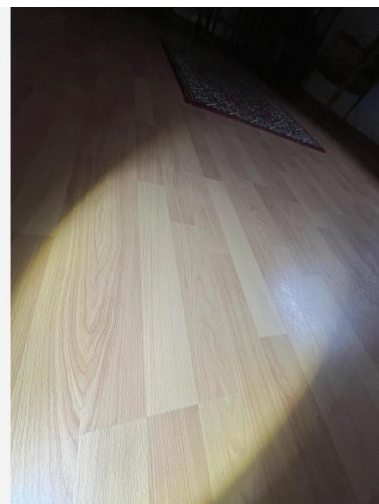
De aanwezige vloerbekleding is niet asbestverdacht. De onderliggende laag was echter niet inspecteerbaar zonder destructie tijdens de inspectie. Mogelijk is de onderliggende laag asbestverdacht.

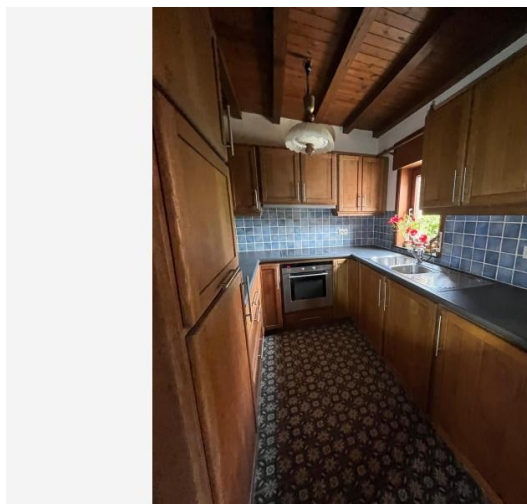
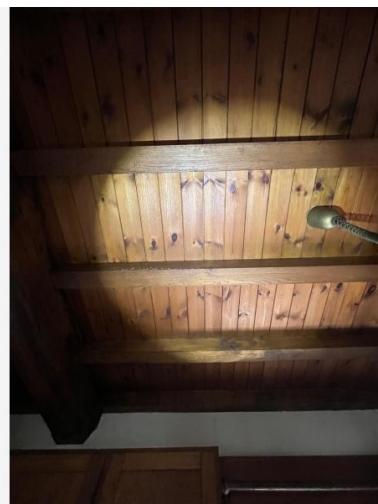
Het plafond bestaat uit niet-asbestverdachte gipskartonplaten/hout-platen . Zonder destructie is het niet mogelijk om na te gaan of er asbestverdachte materialen aanwezig zijn achter de gipskartonplaten/hout-platen.

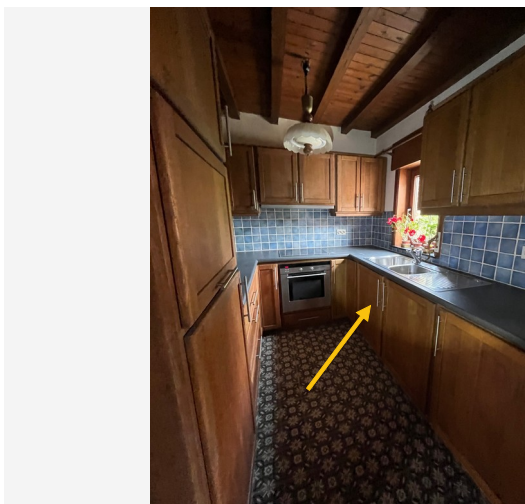
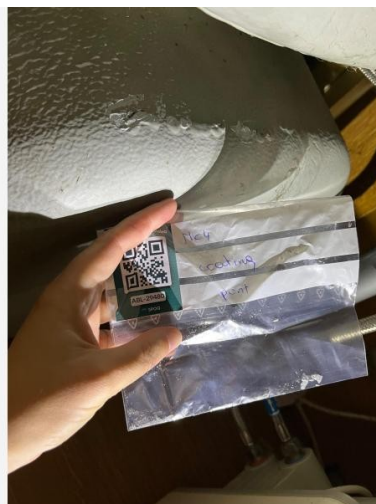
## Fiche 11: Coating

Geen asbest

| # | Type | Referentie | Resultaat |
|---|---|---|---|
| 11.1 | Puntmonster | M04 | Geen asbest |

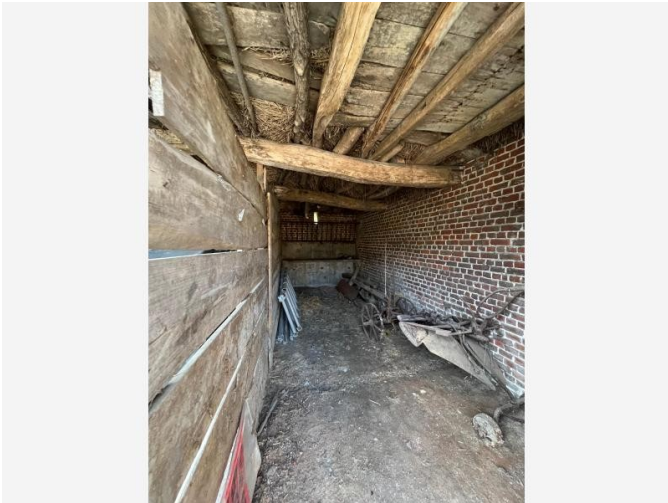
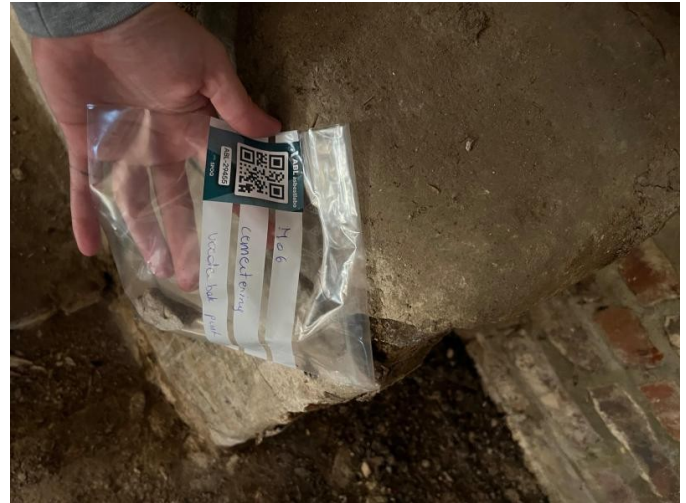
## Fiche 12: Cementering voederbak

Geen asbest

| # | Type | Referentie | Resultaat |
|---|---|---|---|
| 12.1 | Mengmonster | M06 | Geen asbest |

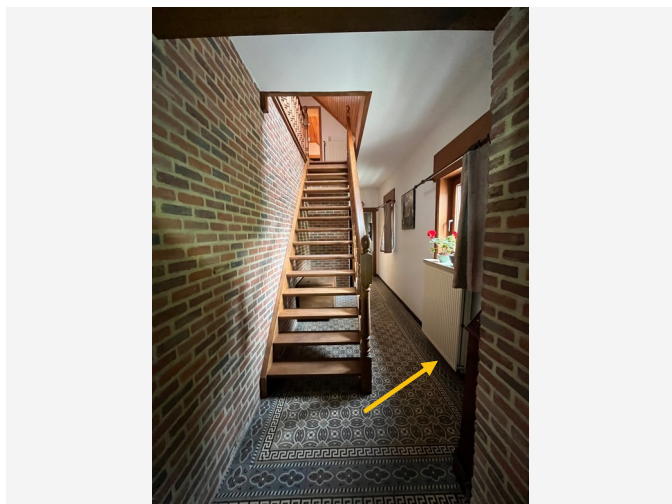
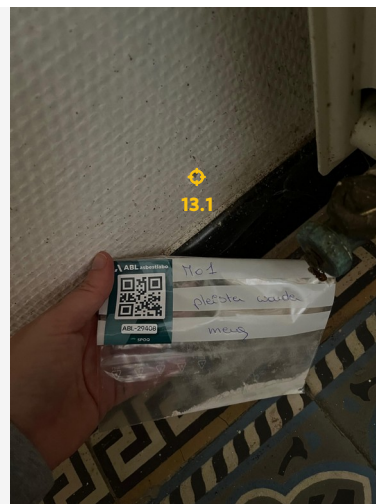
## Fiche 13: Pleisterwerk wanden

Geen asbest

| # | Type | Referentie | Resultaat |
|---|---|---|---|
| 13.1 | Mengmonster | M01 | Geen asbest |

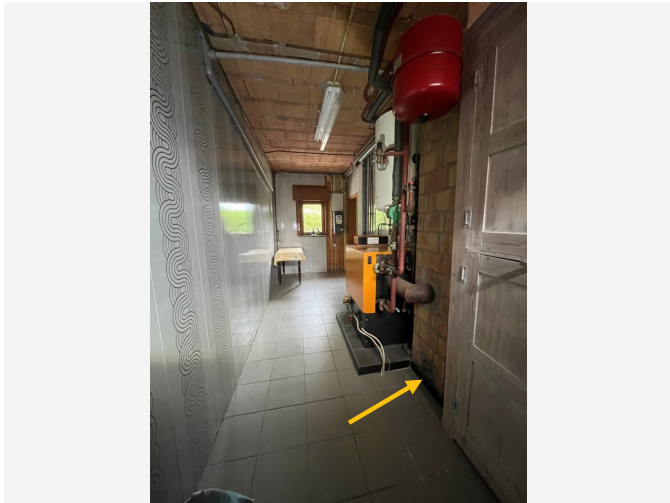
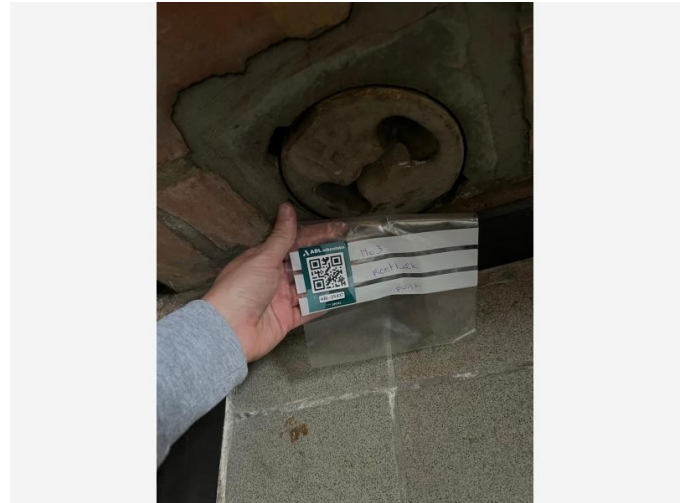
## Fiche 14: Roetluik

Geen asbest

| # | Type | Referentie | Resultaat |
|---|---|---|---|
| 14.1 | Puntmonster | M03 | Geen asbest |

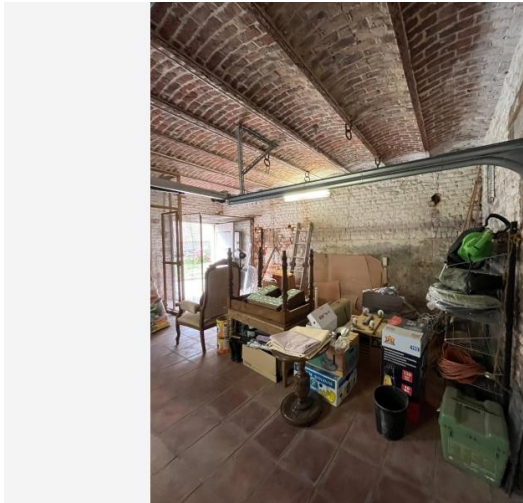
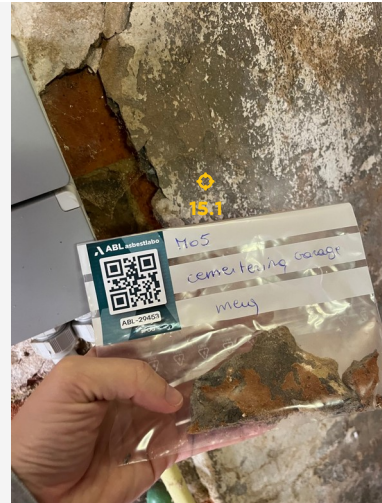
## Fiche 15: Cementering binnen garage

Geen asbest

| # | Type | Referentie | Resultaat |
|---|---|---|---|
| 15.1 | Mengmonster | M05 | Geen asbest |

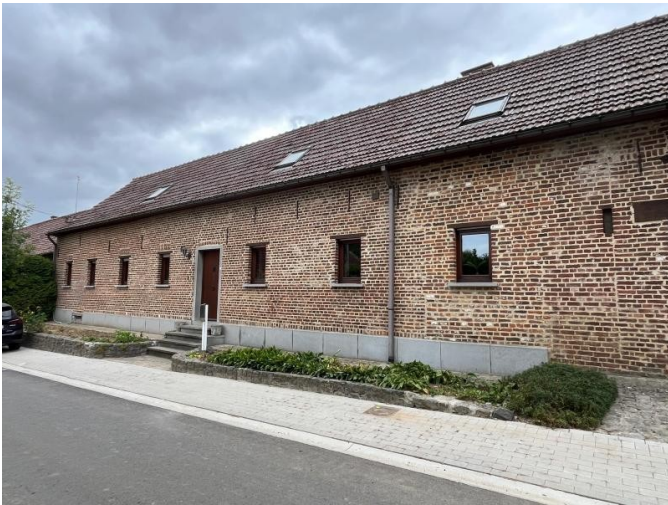
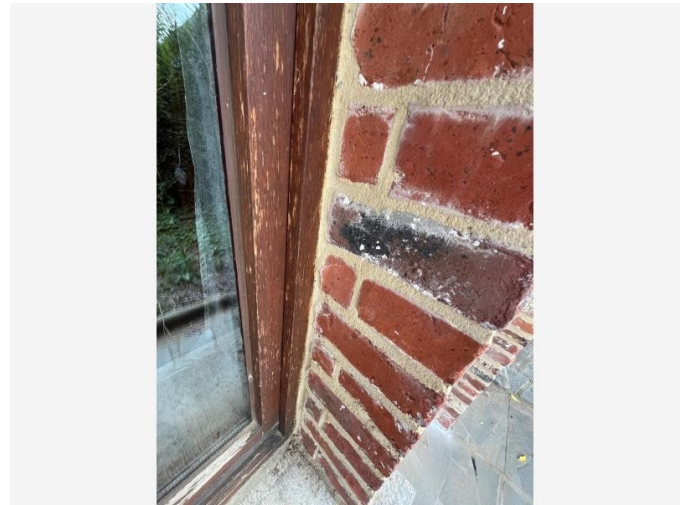
## Fiche 17: Afdichtingsmateriaal (mastiek,kit,..) aan schrijnwerk - Niet verdacht

| Beschrijving | Notitie | Terug te vinden op plannen |
|---|---|---|
| Fiche 17: Afdichtingsmateriaal (mastiek,kit,...) aan schrijnwerk - Niet verdacht | Het aanwezig afkittingsmateriaal is niet asbest-verdacht. | - |
