# Asbestinventarisatetest

Pandelaarstraat 4, 9620 Zottegem

Attestnummer : 20250806-000156.000

Uitgegeven op : 06.08.2025

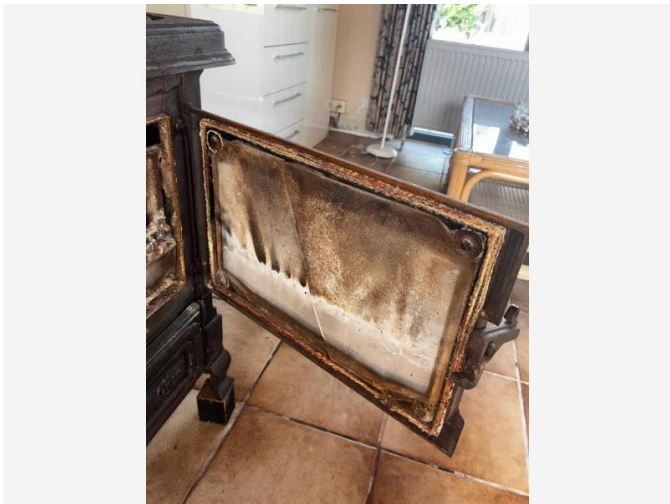
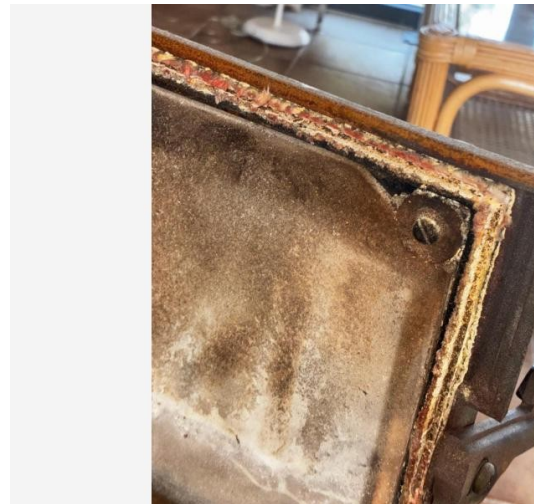
Het asbestmateriaal valt onder de mijlpaal van 2034.

Verwijderen

| Eindbeoordeling materiaalisico | Laag materiaalisico en/of verlaagde kans op vezelvrijgave |

| Gebondenheid | Categorie 3: niet-hechtgebonden met weinig of geen matrix |
| Asbestsoort (vezeltype) | Crocidoliet aanwezig |
| Asbestconcentratie | Hoog ( $\geq 50\%$ ) |
| Afschermingsgraad van het gehele materiaal | Stootvaste afscherming of omkasting |
| Toestand van het materiaal | Matig beschadigd, matig verweerd |

| Beschrijving | Koord kachel studio |
| Hoeveelheid (lengte - omtrek - aantal) | • 1,40 m - 3,00 cm - 1 stuk |

- Verwijder dit asbestmateriaal zo snel mogelijk. Volg de toestand goed op.
- Voer bijkomende staalname(s) uit.

- Eenvoudige handelingen: mag via doe-het-zelf of door werknemer(s) met opleidingsattest eenvoudige handelingen  
Volgens de huidige wetgeving mag u deze toepassing zelf verwijderen. Geef bij verwijdering de correcte PBM's te dragen. (FFP3-Masker, veiligheidsbril/handschoenen) U spuit de toepassing best nat met correcte producten voor u deze verwijderd.

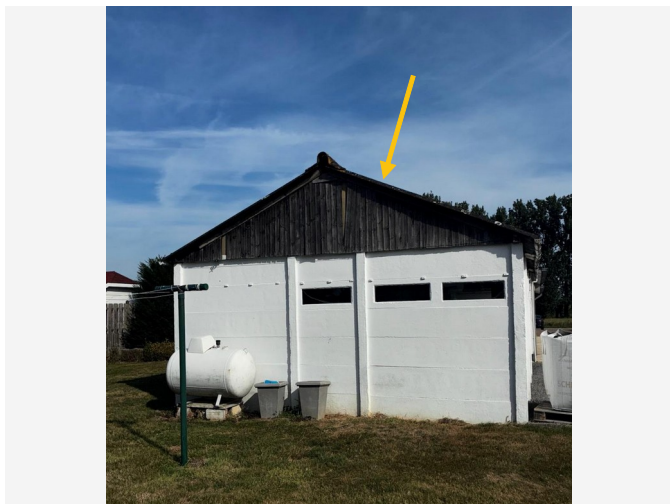
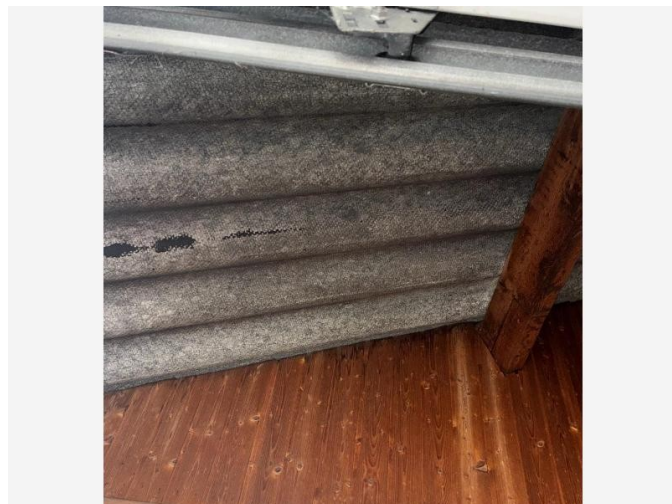
Het asbestmateriaal valt onder de mijlpaal van 2034.

Verwijderen

| Eindbeoordeling materiaalrisico | Laag materiaalrisico en/of verlaagde kans op vezelvrijgave |

| Gebondenheid | Categorie 1: hechtgebonden in oorsprong |
| Asbestsoort (vezeltype) | Crocidoliet aanwezig |
| Asbestconcentratie | Laag (< 50%) |
| Afschermingsgraad van het gehele materiaal | Geheel of deels vrij aan de buitenlucht |
| Toestand van het materiaal | Licht beschadigd, licht verweerd. Intact calciumsilicaatmateriaal of categorie III 'gebondenheid' |

| Beschrijving | Golfplaat dak |
| Hoeveelheid (oppervlakte - aantal) | • 50,00 m <sup>2</sup> - 1 stuk |

- Verwijder dit asbestmateriaal zo snel mogelijk. Volg de toestand goed op.
- Voer bijkomende staalname(s) uit.

- Eenvoudige handelingen: mag via doe-het-zelf of door werknemer(s) met opleidingsattest eenvoudige handelingen  
Volgens de huidige wetgeving mag u deze toepassing zelf verwijderen. Bij het verwijderen van deze toepassing gelieve de correcte PBM's te dragen ( FFP3 masker, veiligheidsbril/ schoenen etc) Gelieve bij verwijdering de golfplaten zo volledig mogelijk te verwijderen en deze niet te breken.

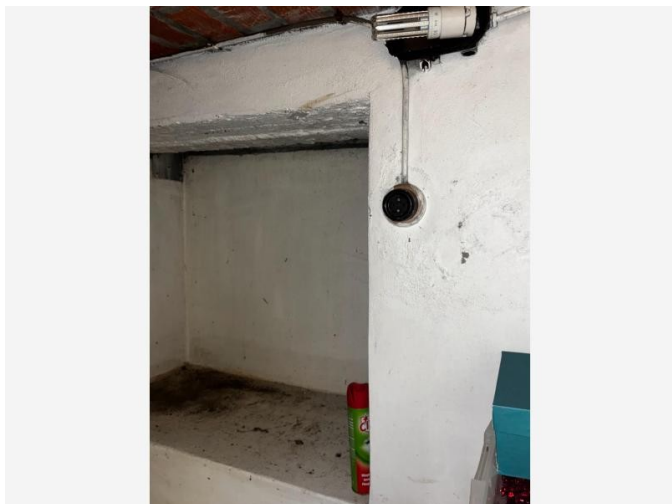
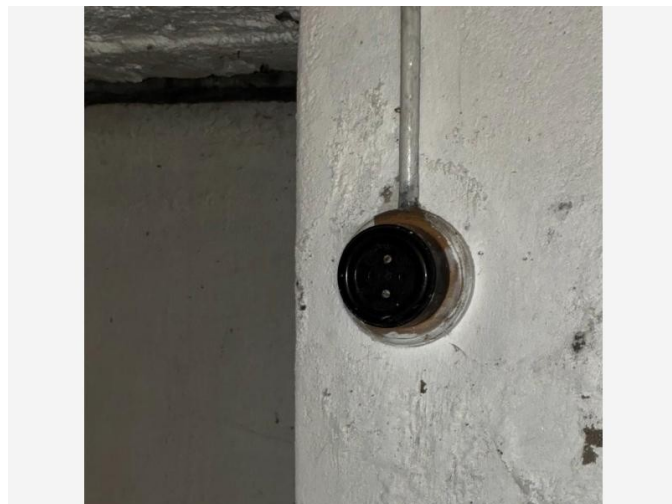
Het asbestmateriaal valt onder de mijlpaal van 2040.

Zorgvuldig beheren

| Eindbeoordeling materiaalrisico | Laag materiaalrisico en/of verlaagde kans op vezelvrijgave |

| Gebondenheid | Categorie 1: hechtgebonden in oorsprong |
| Asbestsoort (vezeltype) | Crocidoliet aanwezig |
| Asbestconcentratie | Laag (< 50%) |
| Afschermingsgraad van het gehele materiaal | Geheel of deels (ook) vrij aan de binnenlucht |
| Toestand van het materiaal | Onbeschadigd, niet verweerd |

| Beschrijving | Bakeliet stopcontact 4x |
| Opmerking | Deze oppervlakte werd niet gemeten, maar geschat op basis van een benadering voor alle aanwezige stopcontacten. Deze schatting mag niet worden gebruikt als maatstaf voor heffingen. Als deskundige hebben wij geverifieerd dat het materiaal inderdaad bakeliet betreft en geen harde PVC. Bakeliet wordt door ons beschouwd als een asbestverdachte toepassing, aangezien het in veel gevallen asbesthoudend is. We hebben echter geen staalname uitgevoerd om de functionaliteit van de stopcontacten niet in gevaar te brengen. |

- Zorg voor een veilig beheer. Vermijd het beschadigen van het asbestmateriaal. Controleer de toestand jaarlijks op wijzigingen.
- Voer bijkomende staalname(s) uit.

- Eenvoudige handelingen: mag via doe-het-zelf of door werknemer(s) met opleidingsattest eenvoudige handelingen  
Raadpleeg de actuele wetgeving op de website van OVAM. Onder strikte voorwaarden kan het eventueel toegestaan zijn om deze toepassing zelf te verwijderen. Bij twijfel wordt echter sterk aangeraden om een erkende asbestverwijderaar te raadplegen. Zorg er bovendien voor dat u zich goed informeert via de websites van OVAM en andere officiële bronnen over de vereiste persoonlijke beschermingsmaatregelen en de richtlijnen voor het veilig verwijderen van asbest.

Houd er rekening mee dat deze toepassingen vaak onder spanning staan. Het is daarom aan te raden om ook een elektricien te raadplegen, aangezien het werken aan of verwijderen van deze toepassingen specifieke technische kennis vereist.

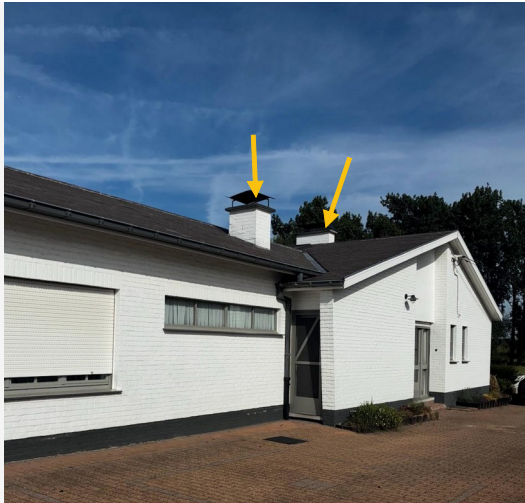
Situeringfoto

**Reden:** Het te onderzoeken materiaal situeert zich hoger dan 3,50 m te rekenen vanaf een veilige ondergrond

**Uitleg van de asbestdeskundige:** Het rookgaskanaal is niet beoordeeld. Aan de binnenzijde is de kachel aangesloten. Aan de buitenzijde is het hoger dan 3,5 meter om de schoorsteen te inspecteren. Het is niet zichtbaar of er een asbestverdacht rookgaskanaal aanwezig is in de schoorsteen. Conform ons inspectieprotocol mogen wij een beperking inroepen voor hoogtes hoger dan 3,5 m. Indien men dit wil laten onderzoeken, dient er een nieuwe afspraak gemaakt te worden en moet er een hoogtewerker voorzien worden, evenals iemand die bevoegd is om deze te bedienen en eventueel een techniek die de al dan niet aanwezige schouwwhoed kan afnemen en weer terugplaatsen.

| (Asbest)materiaal | Rookgaskanaal |
| Karakterisatie | Asbest (verdacht) |

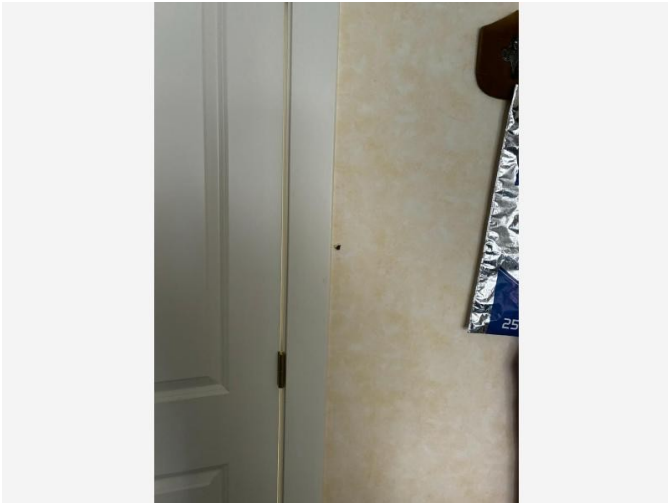
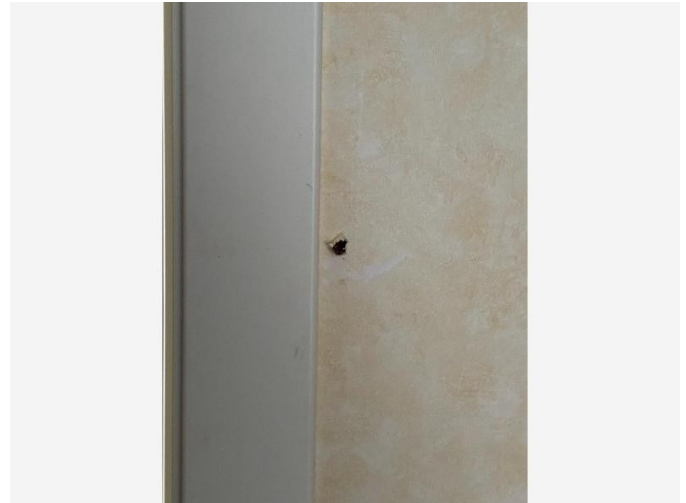
Geen asbest

| # | Type | Referentie | Resultaat |
|---|---|---|---|
| 10.1 | Mengmonster | MM01 | Geen asbest |

| Beschrijving | Pleisterwerk |
| Opmerking | <p>Pleister daterend vòòr 2001 (of waarvan het jaartal van plaatsing niet kan aangetoond worden) is asbestverdacht, en dient cf het inspectieprotocol bemonsterd te worden, teneinde de aanwezigheid van asbestvezels te kunnen uitsluiten. De hoeveelheid pleisterwerk werd niet concreet berekend aangezien er geen asbest werd aangetroffen in de monsteranalyse, doch het opgenomen totaalvolume is een inschatting. Monstername werd uitgevoerd op verschillende locaties.</p> <p>De conclusie dat het pleisterwerk asbestveilig is, is gebaseerd op een beperkt aantal monsterstalen, welke door een erkend asbestlabo werden geanalyseerd. Dit geeft slechts een indicatie van de algemene toestand. Bij sloopwerken, of grondige renovatiewerken is het aan te raden om bijkomende stalen te nemen van de betreffende plaatsen waar het pleisterwerk zal verwijderd worden.</p> |

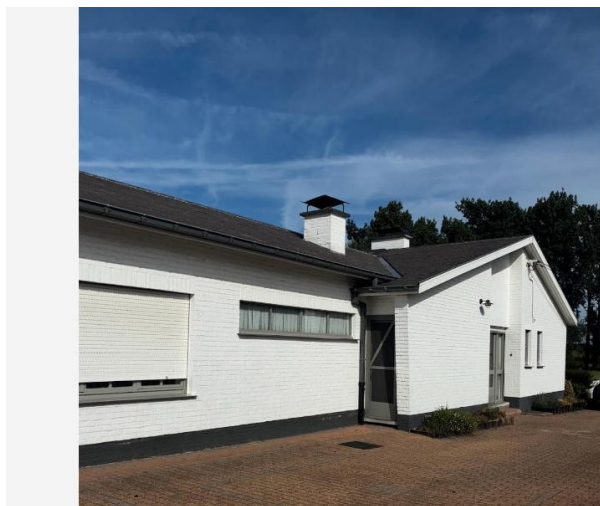
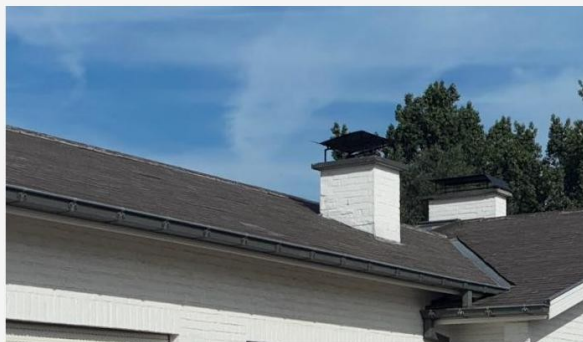
## Fiche 11: Leien dak

Geen asbest

| # | Type | Referentie | Resultaat |
|---|---|---|---|
| 11.1 | Puntmonster | MM02 | Geen asbest |

| Beschrijving | Leien dak |
