# Asbestinventarisatattest

Turnhoutsebaan 516, 2110 Wijnegem

Attestnummer : 20260710-000483.000

**Niet-asbestveilig**

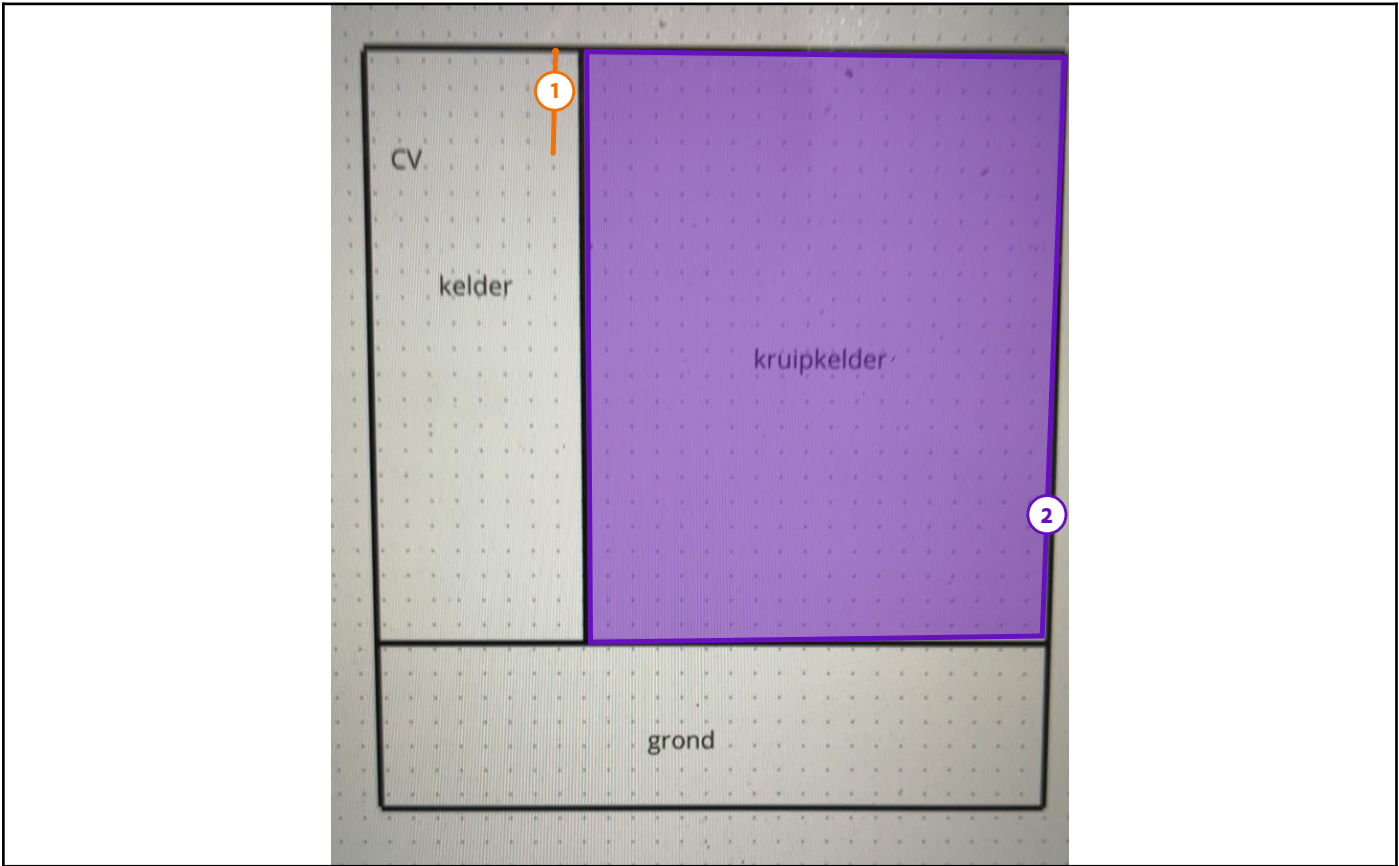
# Plan 1.1: kelder

| Beschrijving | Type | Actie |
|---|---|---|
| 1. cementbuis | Asbestmateriaal | Verwijderen |
| 2. kruipkelder | Beperking | - |

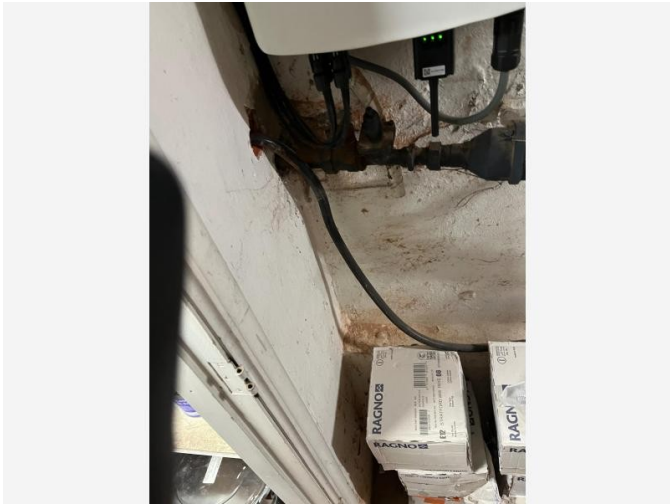
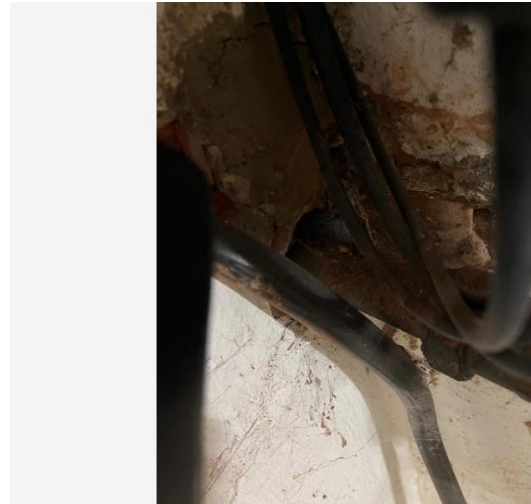
Overzichtsfoto

Detailfoto

Het asbestmateriaal valt onder de mijlpaal van 2040.

| Eindbeoordeling materiaalrisico | Verhoogd materiaalrisico en/of verhoogde kans op vezelvrijgave |

| Gebondenheid | Categorie 1: hechtgebonden in oorsprong |
| Asbestsoort (vezeltype) | Crocidoliet aanwezig |
| Asbestconcentratie | Laag (< 50%) |
| Afschermingsgraad van het gehele materiaal | Geheel of deels vrij aan de binnenlucht, maar geen contact met binnenluchtstromen |
| Toestand van het materiaal | Licht beschadigd, licht verweerd. Intacte calciumsilicaatplaat of materiaal met categorie 3-gebondenheid |

| Beschrijving | cementbuis |
| Omgeving | Grenst aan binnen- en buitenlucht |
| Asbestmateriaal | Buis, koker, leiding, pijp, doorvoer |

Verwijderen

- Zorg voor een veilig beheer. Vermijd het beschadigen van het asbestmateriaal. Controleer de toestand jaarlijks op wijzigingen.

- Eenvoudige handelingen: mag via doe-het-zelf of door werknemer(s) met opleidingsattest eenvoudige handelingen  
laat verwijderen door werknemer met opleidingsattest eenvoudige handelingen

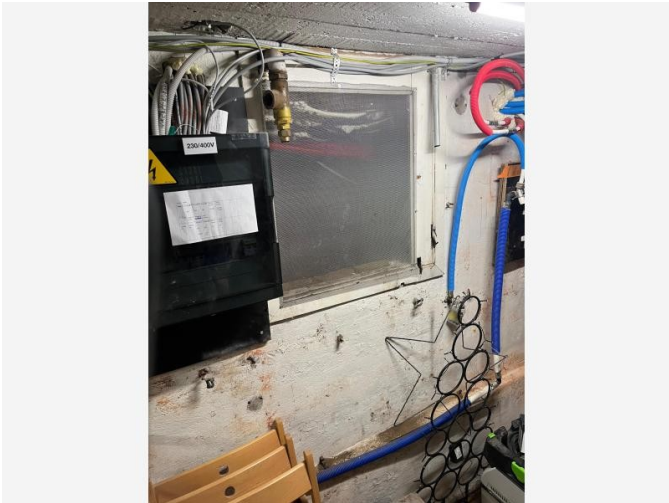
Situeringsfoto

**Reden:** Het onderzoek kan niet uitgevoerd worden binnen de bepalingen van de Welzijnswet

**Uitleg van de asbestdeskundige:** in het inspectieprotocol behoort een ruimte lager dan 1,5m niet tot het onderzoek bij bereikbaarheid extra controle

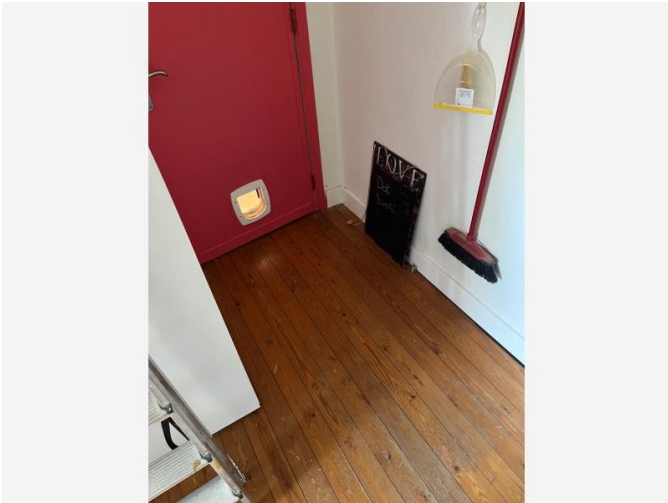
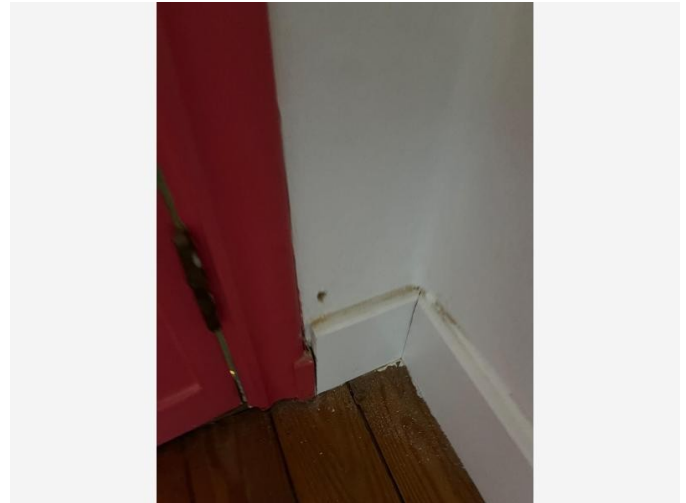
## Fiche 3: pleister muur

Geen asbest

| # | Type | Referentie | Resultaat |
|---|---|---|---|
| 3.1 | Mengmonster | MM01 | Geen asbest |

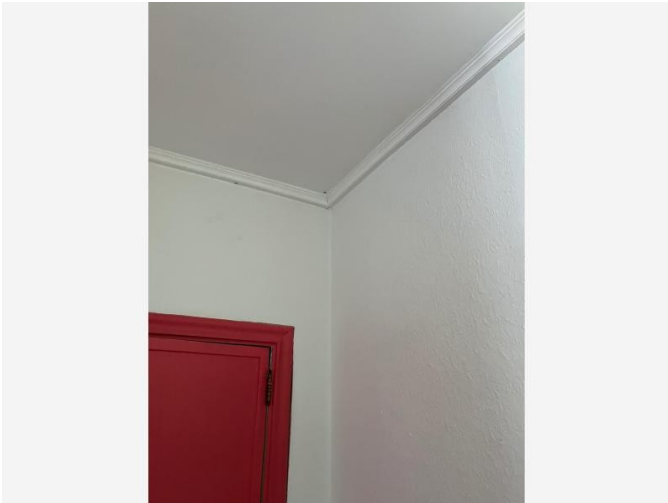
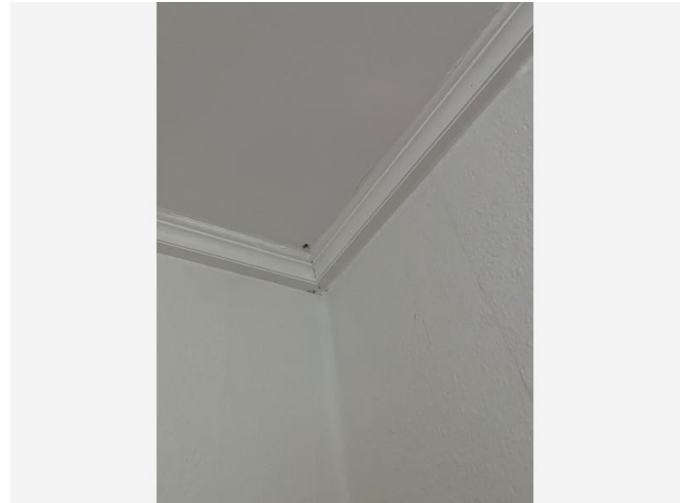
## Fiche 5: pleister plafond

Geen asbest

| # | Type | Referentie | Resultaat |
|---|---|---|---|
| 5.1 | Mengmonster | MM02 | Geen asbest |
