# Asbestinventarisatattest

Valkenstraat 17, 1840 Londerzeel

Attestnummer : 20260723-000164.000

**Niet-asbestveilig**

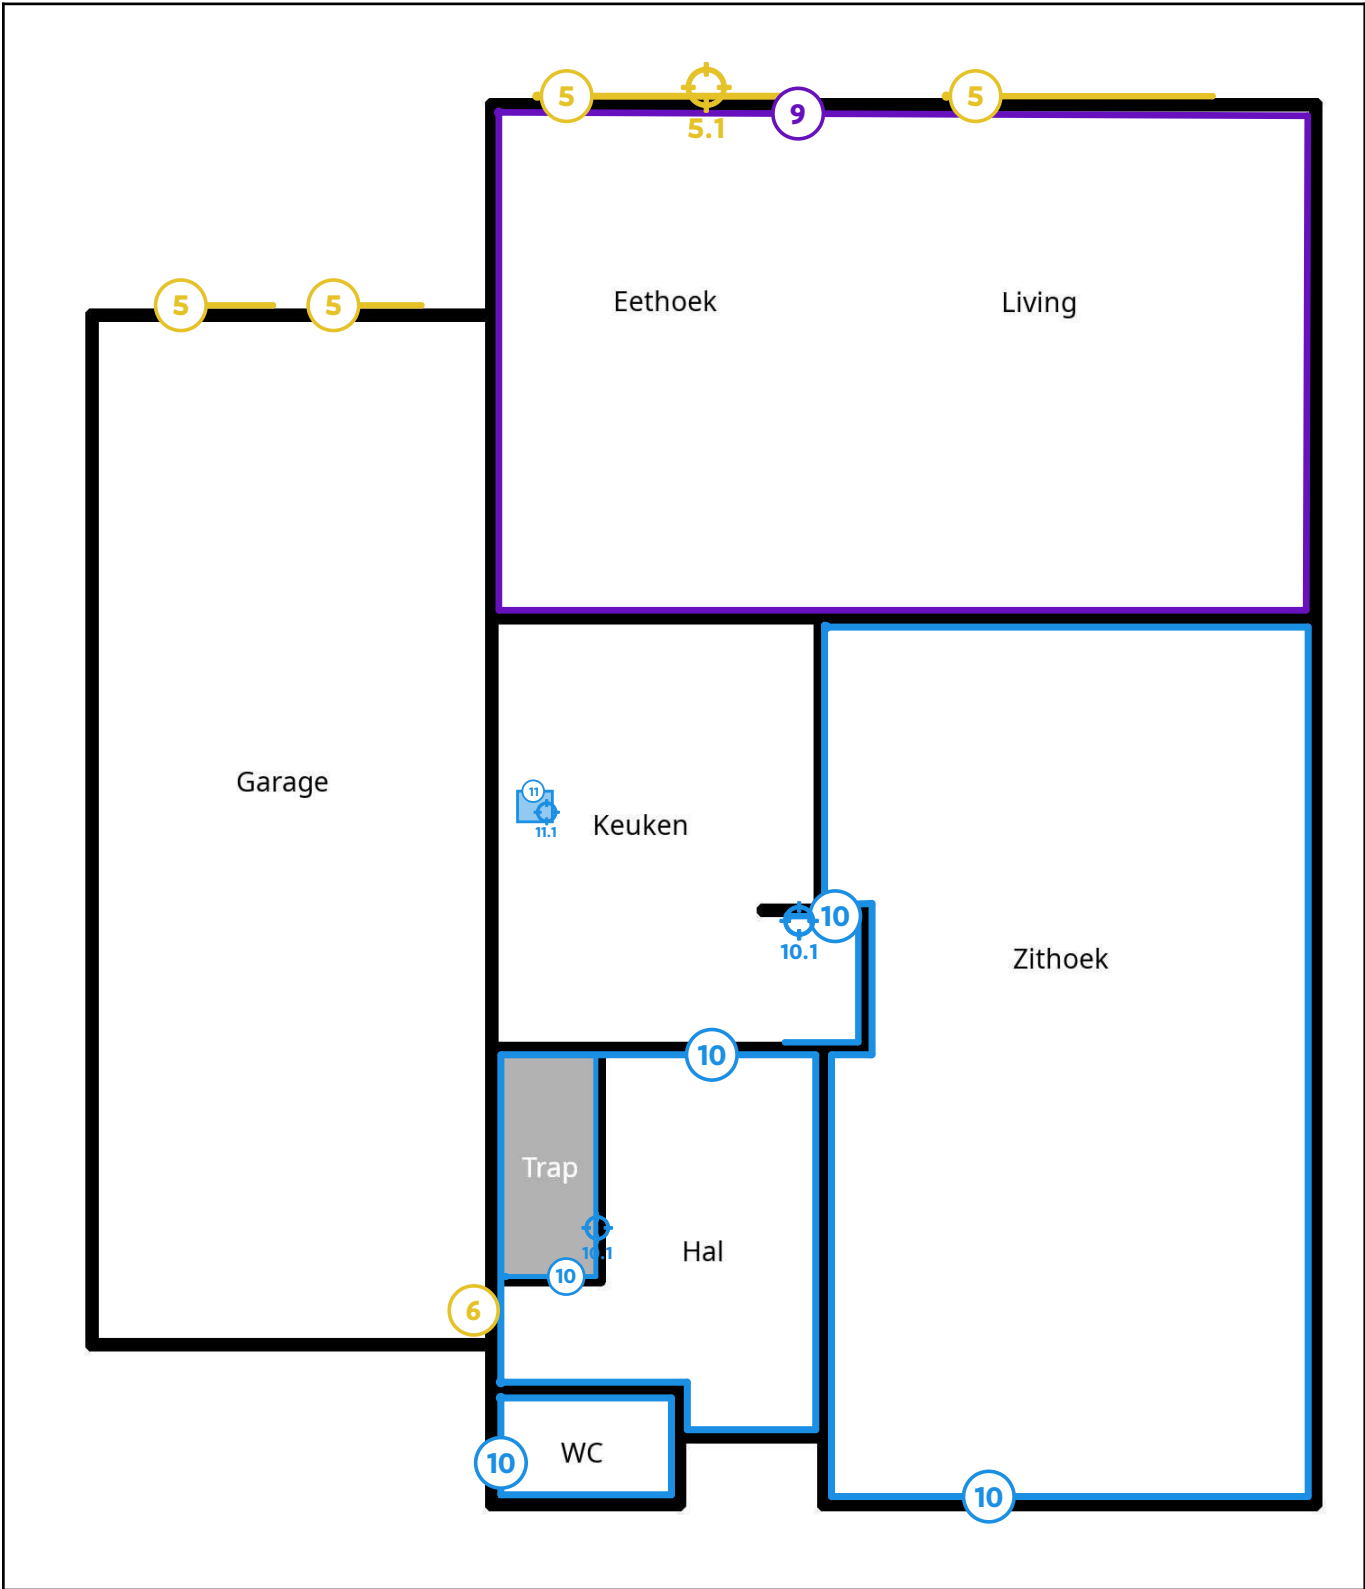
# Plan 1.1: Gelijkvloers

| 5. Mastiek | Asbestmateriaal | Zorgvuldig beheren |
| 6. behuizing elektrische installatie | Asbestmateriaal | Zorgvuldig beheren |

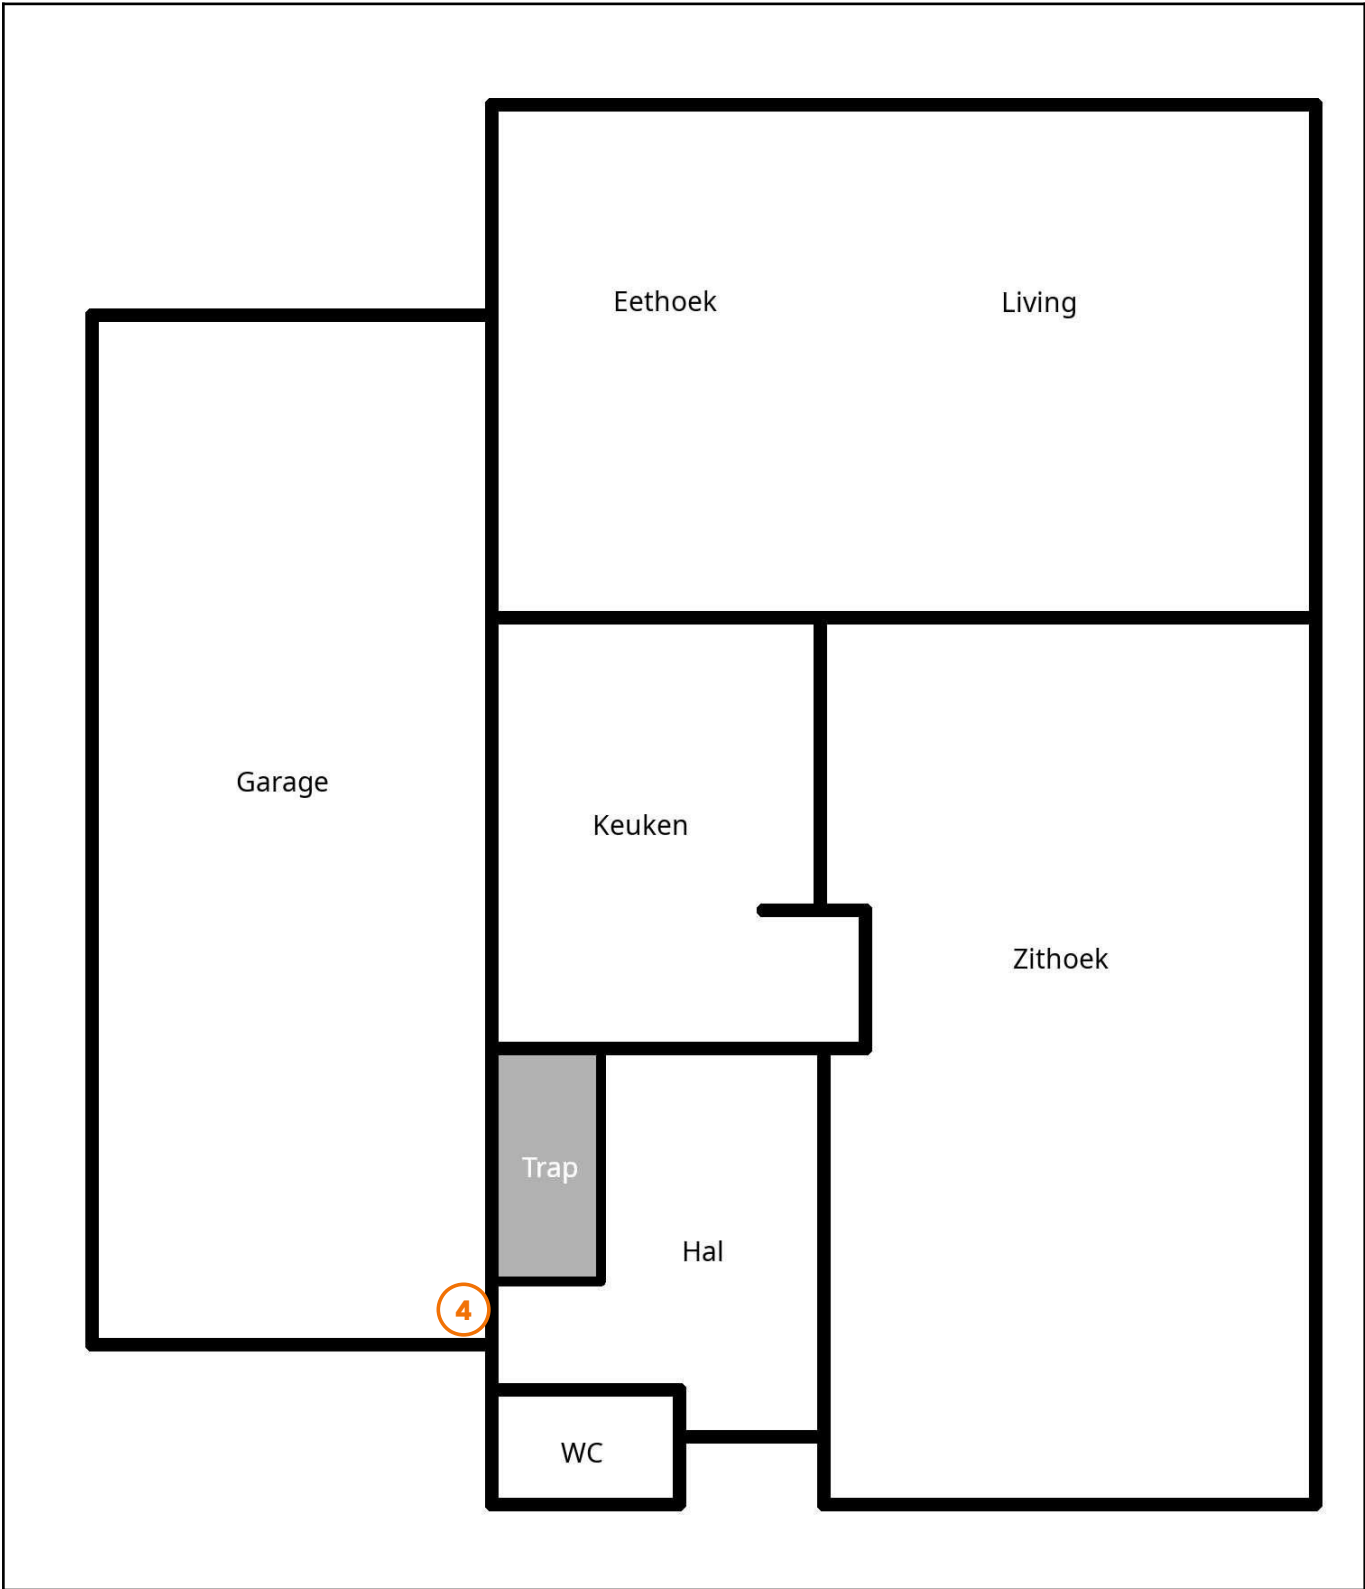
# Plan 1.2: Gelijkvloers

| 4. Verloren bekisting | Asbestmateriaal | Maatregelen nemen |

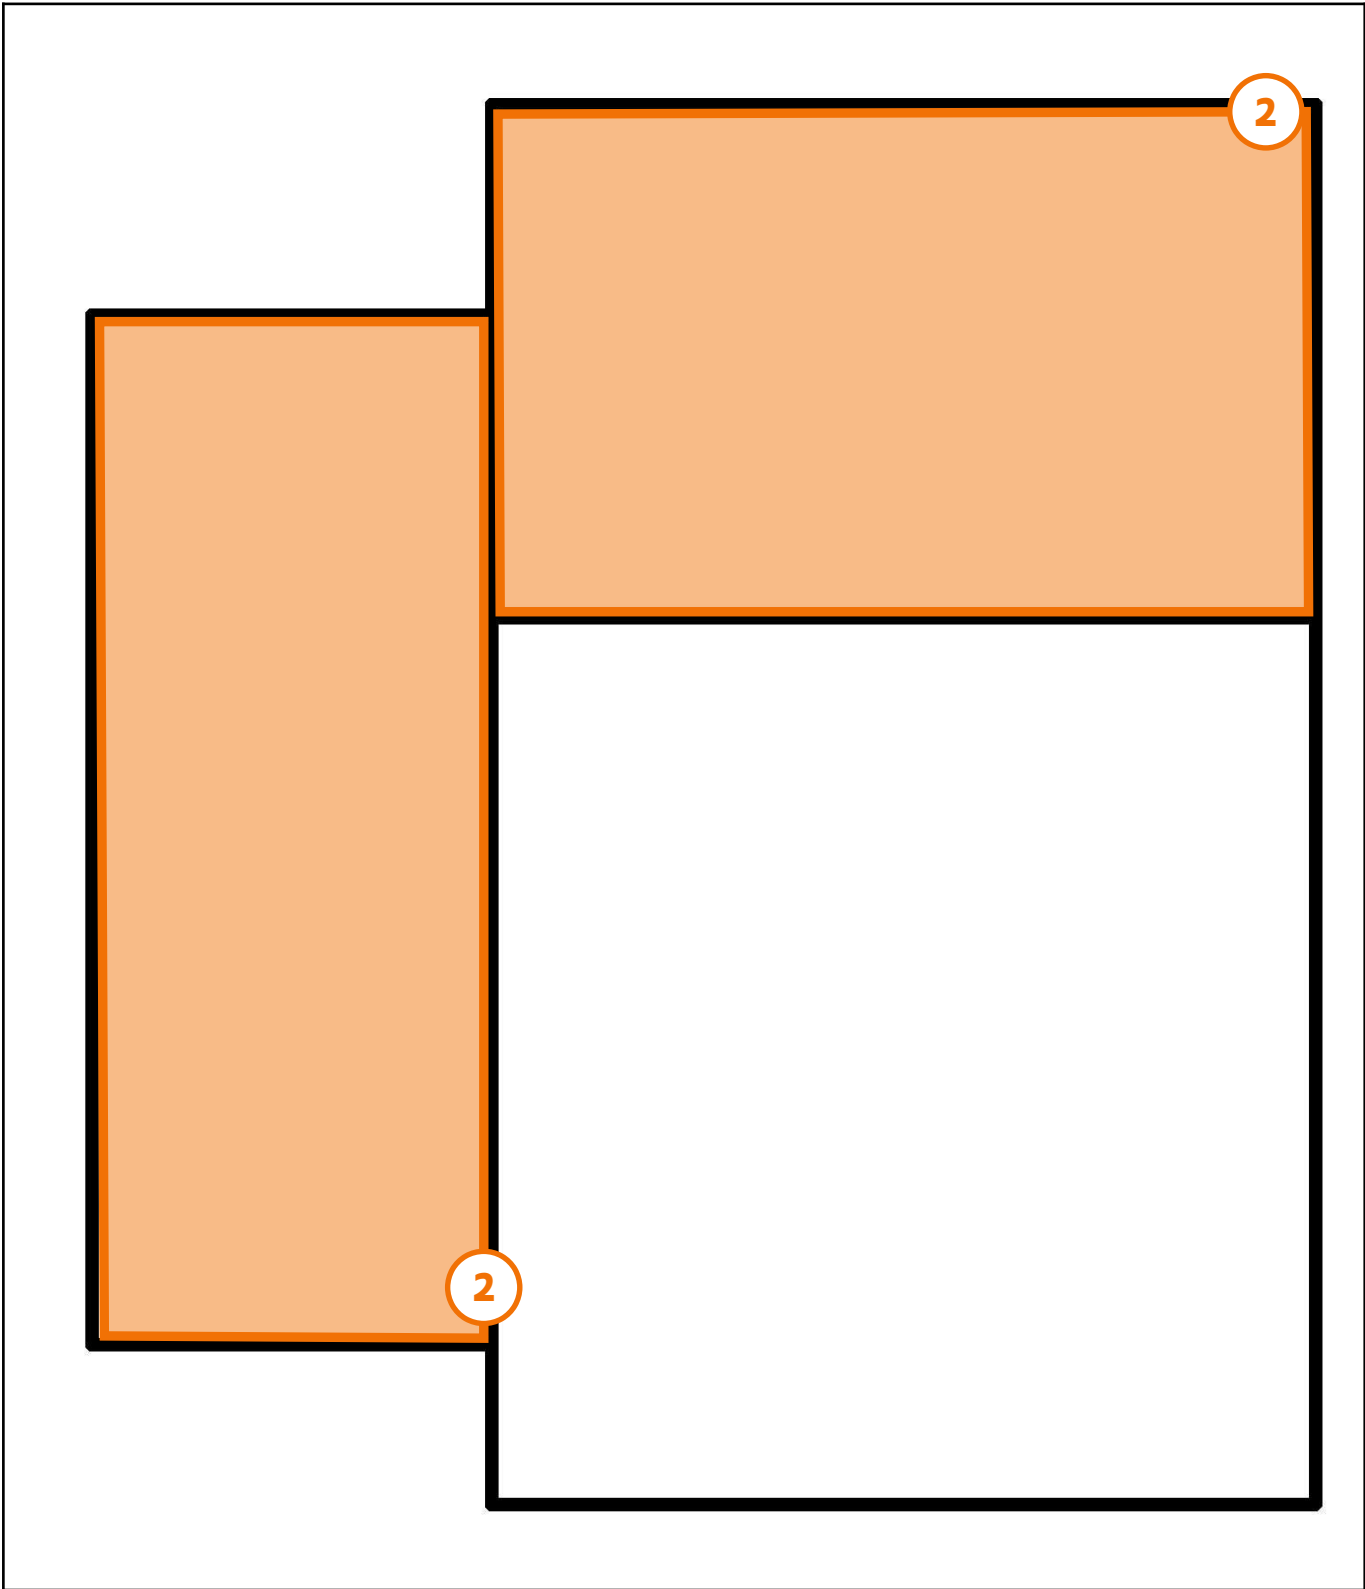
Plan 1.9: Dak

| 2. Golfplaten | Asbestmateriaal | <a href="#">Verwijderen</a> |

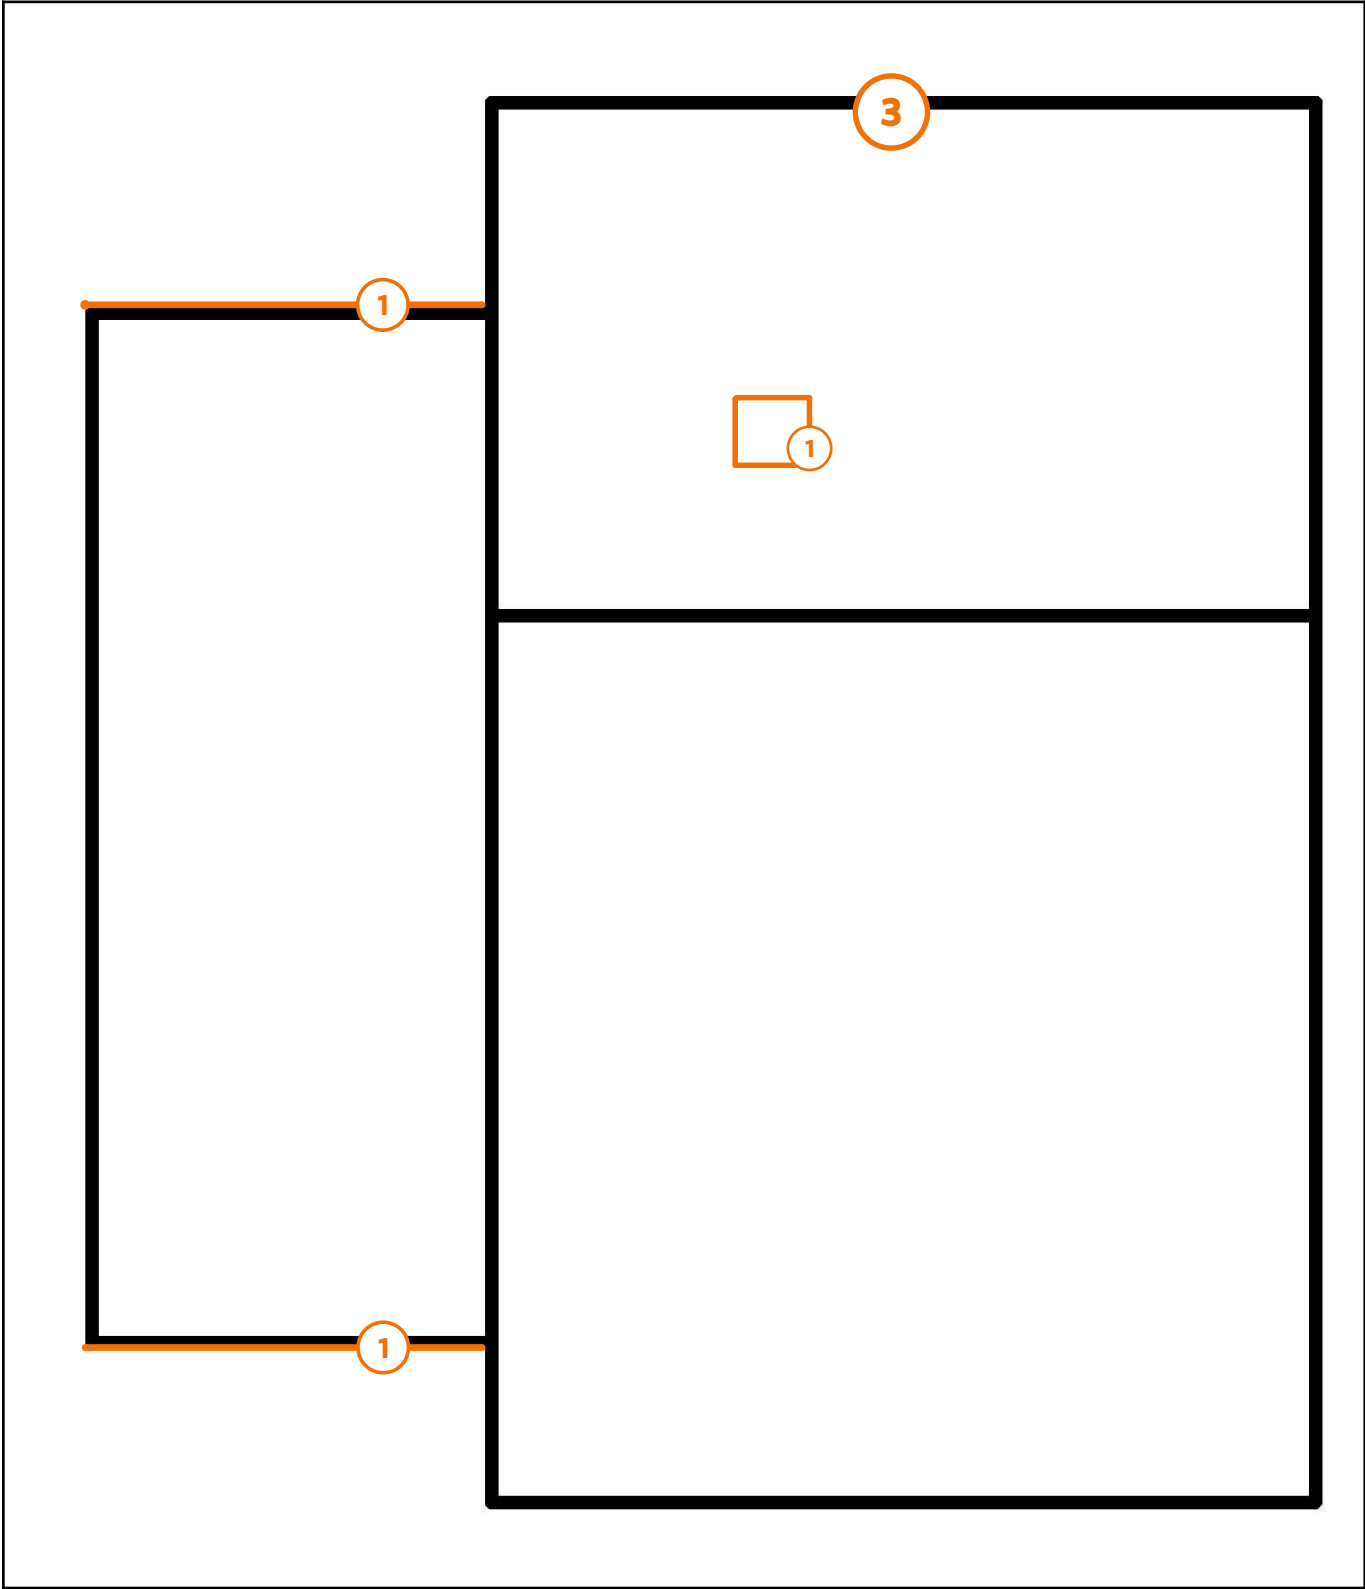
Plan 1.10: Dak

| 1. Leien | Asbestmateriaal | Verwijderen |
| 3. Rookgaskanaal | Asbestmateriaal | Verwijderen |

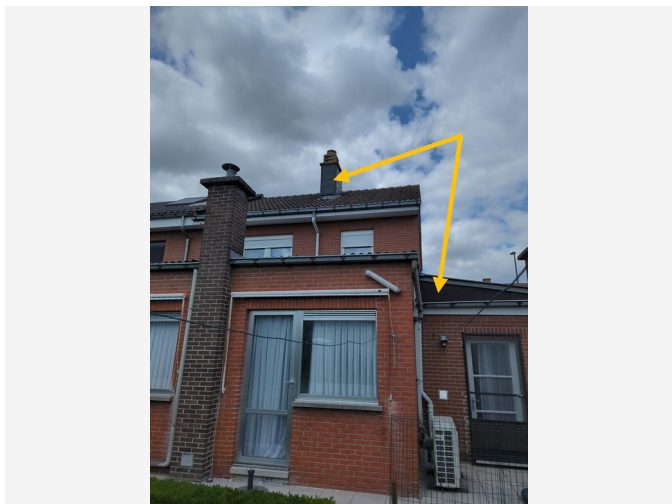
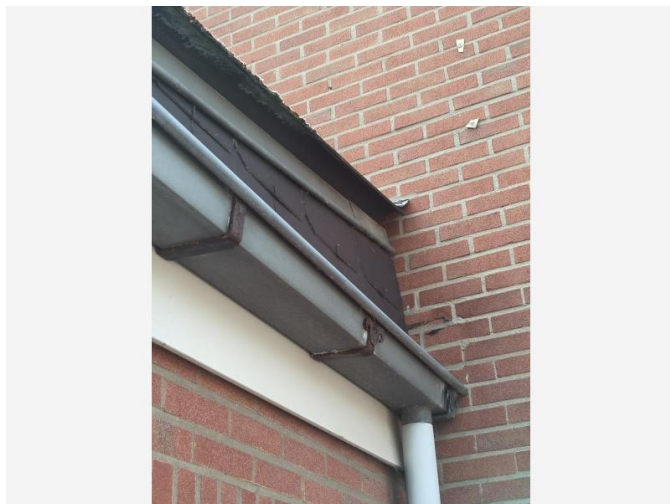
| Eindbeoordeling materiaalrisico | Verhoogd materiaalrisico en/of verhoogde kans op vezelvrijgave |

| Asbestsoort (vezeltype) | Crocidoliet aanwezig |
| Toestand van het materiaal | Licht beschadigd, licht verweerd. Intacte calciumsilicaatplaat of materiaal met categorie 3-gebondenheid |

| Beschrijving | Leien |
| Asbestmateriaal | Dak- en gevelbekleding - Lei, shingle |
| Identificatiemethode | <p>De asbestdeskundige beoordeelt het materiaal als asbestverdacht en dus asbesthoudend, en dit zonder monsternamen.</p> <p>Motivatie: De opdrachtgever weigert om het materiaal te laten bemonsteren.</p> |

Het asbestmateriaal valt onder de mijlpaal van 2034.

Verwijderen

- Verwijder dit asbestmateriaal zo snel mogelijk. Volg de toestand goed op.
- Hemelwater dat afspoelt van asbestcement daken of gevels kan asbestdeeltjes bevatten. Gebruik het enkel voor gesloten circuits (bv. spoelen toiletten). Reinig na het vervangen van het dak of de gevel de dakgoten en regenwaterput of -ton om asbesthoudend sediment of slib te verwijderen
- Voer bijkomende staalname(s) uit.

- Eenvoudige handelingen: mag via doe-het-zelf of door werknemer(s) met opleidingsattest eenvoudige handelingen  
Deze toepassing kan door een aannemer die over een opleidingsattest eenvoudige handelingen beschikt of door een particulier (doe-het-zelf), verwijderd worden indien er geen verhoogd risico op vrijgave van asbestvezels (max. concentratie 0,01 vezels/cm<sup>3</sup> - CODEX Art. VI.3-54) ontstaat en de toepassing voorafgaand wordt gefixeerd/bevochtigd; de individuele elementen zonder machinale werktuigen en zonder breken of gooien een voor een losgemaakt worden; en ten slotte in gesloten verpakking weggevoerd worden naar een erkend afvalpunt (recyclagepark).

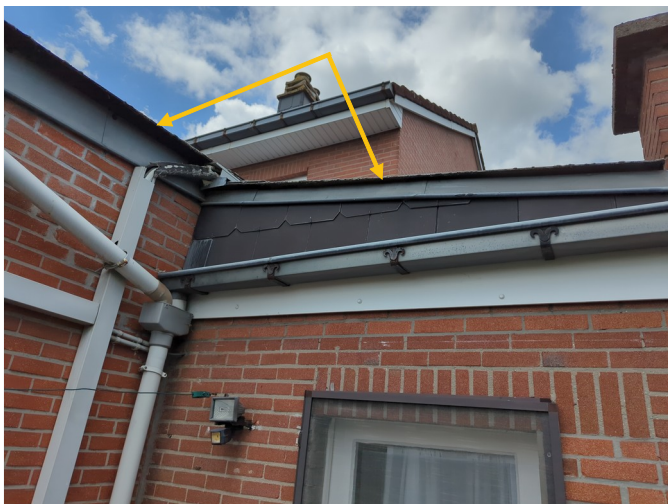
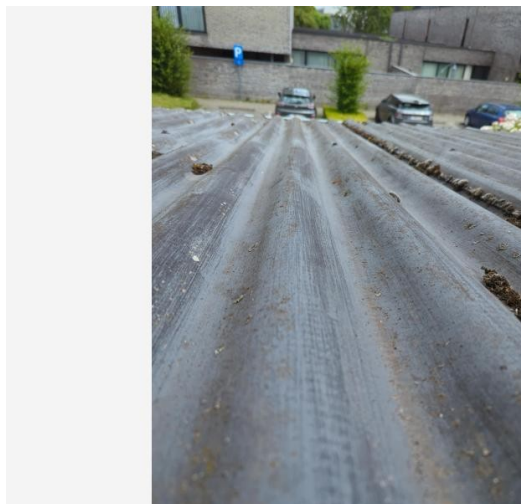
| Eindbeoordeling materiaalrisico | Verhoogd materiaalrisico en/of verhoogde kans op vezelvrijgave |

| Asbestsoort (vezeltype) | Crocidoliet aanwezig |
| Toestand van het materiaal | Matig beschadigd, matig verweerd |

| Beschrijving | Golfplaten |
| Asbestmateriaal | Dak- en gevelbekleding - Golfplaat |
| Identificatiemethode | <p>De asbestdeskundige beoordeelt het materiaal als asbestverdacht en dus asbesthoudend, en dit zonder monsternamen.</p> <p>Motivatie: De opdrachtgever weigert om het materiaal te laten bemonsteren.</p> |

Het asbestmateriaal valt onder de mijlpaal van 2034.

Verwijderen

- Verwijder dit asbestmateriaal zo snel mogelijk. Volg de toestand goed op.
- Hemelwater dat afspoelt van asbestcement daken of gevels kan asbestdeeltjes bevatten. Gebruik het enkel voor gesloten circuits (bv. spoelen toiletten). Reinig na het vervangen van het dak of de gevel de dakgoten en regenwaterput of -ton om asbesthoudend sediment of slib te verwijderen

- Eenvoudige handelingen: mag via doe-het-zelf of door werknemer(s) met opleidingsattest eenvoudige handelingen  
Deze toepassing kan door een aannemer die over een opleidingsattest eenvoudige handelingen beschikt of door een particulier (doe-het-zelf), verwijderd worden indien er geen verhoogd risico op vrijgave van asbestvezels (max. concentratie 0,01 vezels/cm<sup>3</sup> - CODEX Art. VI.3-54) ontstaat en de toepassing voorafgaand wordt gefixeerd/bevochtigd; de individuele elementen zonder machinale werktuigen en zonder breken of gooien een voor een losgemaakt worden; en ten slotte in gesloten verpakking weggevoerd worden naar een erkend afvalpunt (recyclagepark).

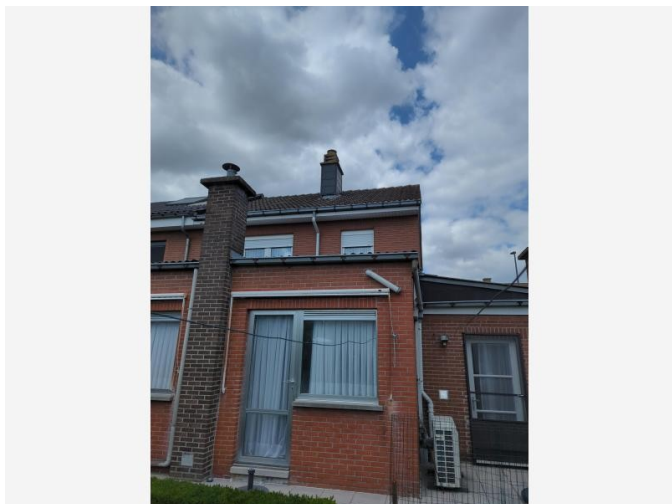
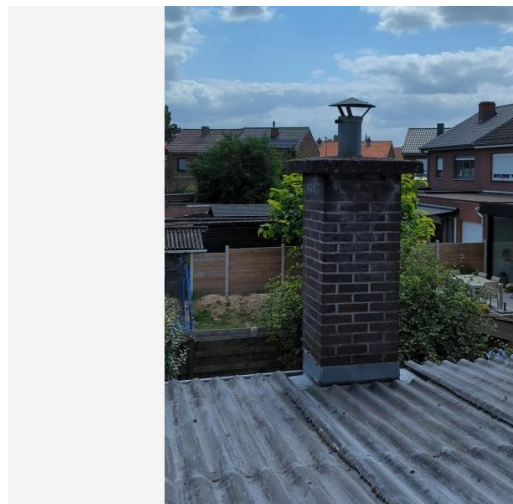
| Eindbeoordeling materiaalsrisico | Laag materiaalsrisico en/of verlaagde kans op vezelvrijgave |

| Asbestsoort (vezeltype) | Crocidoliet aanwezig |
| Toestand van het materiaal | Licht beschadigd, licht verweerd. Intacte calciumsilicaatplaat of materiaal met categorie 3-gebondenheid |

| Beschrijving | Rookgaskanaal |
| Asbestmateriaal | Rookgaskanaal |

Het asbestmateriaal valt onder de mijlpaal van 2034.

Verwijderen

- Zorg voor een veilig beheer en verwijder dit asbestmateriaal wanneer het bij werken eenvoudig bereikbaar wordt. Controleer de toestand jaarlijks op wijzigingen.
- Voer bijkomende staalname(s) uit.

- Eenvoudige handelingen: mag via doe-het-zelf of door werknemer(s) met opleidingsattest eenvoudige handelingen  
Deze toepassing kan door een aannemer die over een opleidingsattest eenvoudige handelingen beschikt of door een particulier (doe-het-zelf), verwijderd worden indien er geen verhoogd risico op vrijgave van asbestvezels (max. concentratie 0,01 vezels/cm<sup>3</sup> - CODEX Art. VI.3-54) ontstaat en de toepassing voorafgaand wordt gefixeerd/bevochtigd; de individuele elementen zonder machinale werktuigen en zonder breken of gooien een voor een losgemaakt worden; en ten slotte in gesloten verpakking weggevoerd worden naar een erkend afvalpunt (recyclagepark).

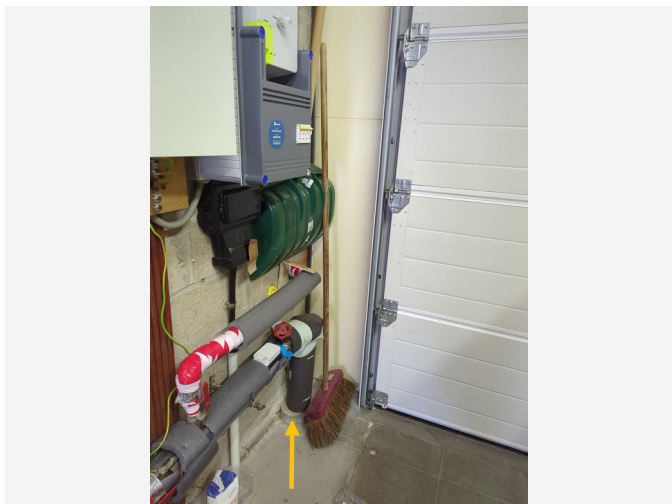
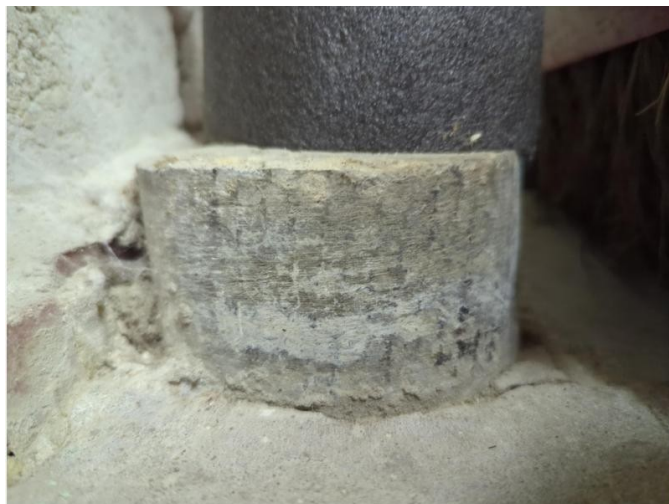
Het asbestmateriaal valt onder de mijlpaal van 2040.

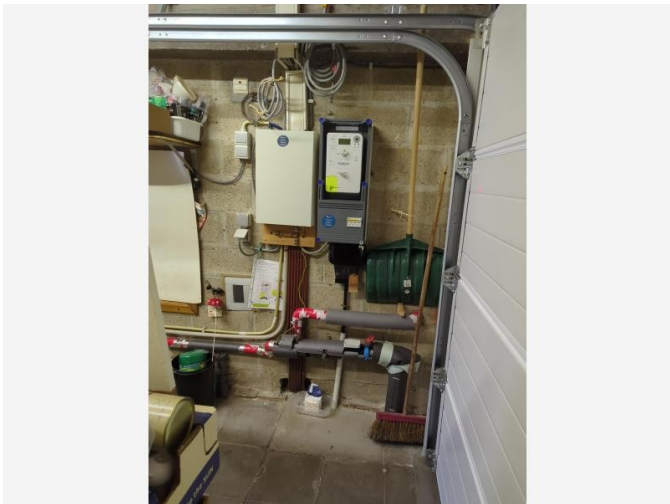
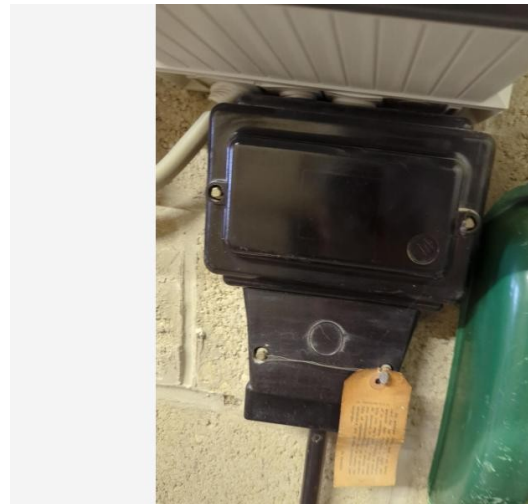
| Identificatiemethode | <p>De asbestdeskundige beoordeelt het materiaal als asbestverdacht en dus asbesthoudend, en dit zonder monstername.</p> <p>Motivatie: De monstername brengt andere schade aan dan schade die inherent is aan de monstername.</p> |
| Opmerking | De hoeveelheid is een schatting en is moeilijk uit te drukken in oppervlakte. |

- Eenvoudige handelingen: mag via doe-het-zelf of door werknemer(s) met opleidingsattest eenvoudige handelingen  
Deze toepassing kan door een aannemer die over een opleidingsattest eenvoudige handelingen beschikt of door een particulier (doe-het-zelf), verwijderd worden indien er geen verhoogd risico op vrijgave van asbestvezels (max. concentratie 0,01 vezels/cm<sup>3</sup> - CODEX Art. VI.3-54) ontstaat en de toepassing voorafgaand wordt gefixeerd/bevochtigd; de individuele elementen zonder machinale werktuigen en zonder breken of gooien een voor een losgemaakt worden; en ten slotte in gesloten verpakking weggevoerd worden naar een erkend afvalpunt (recyclagepark).
