# Asbestinventarisatetest

Eikenlei 112, 2960 Brecht

Attestnummer : **20260728-000076.000**

**Asbestveilig** (maar mogelijk niet asbestvrij)

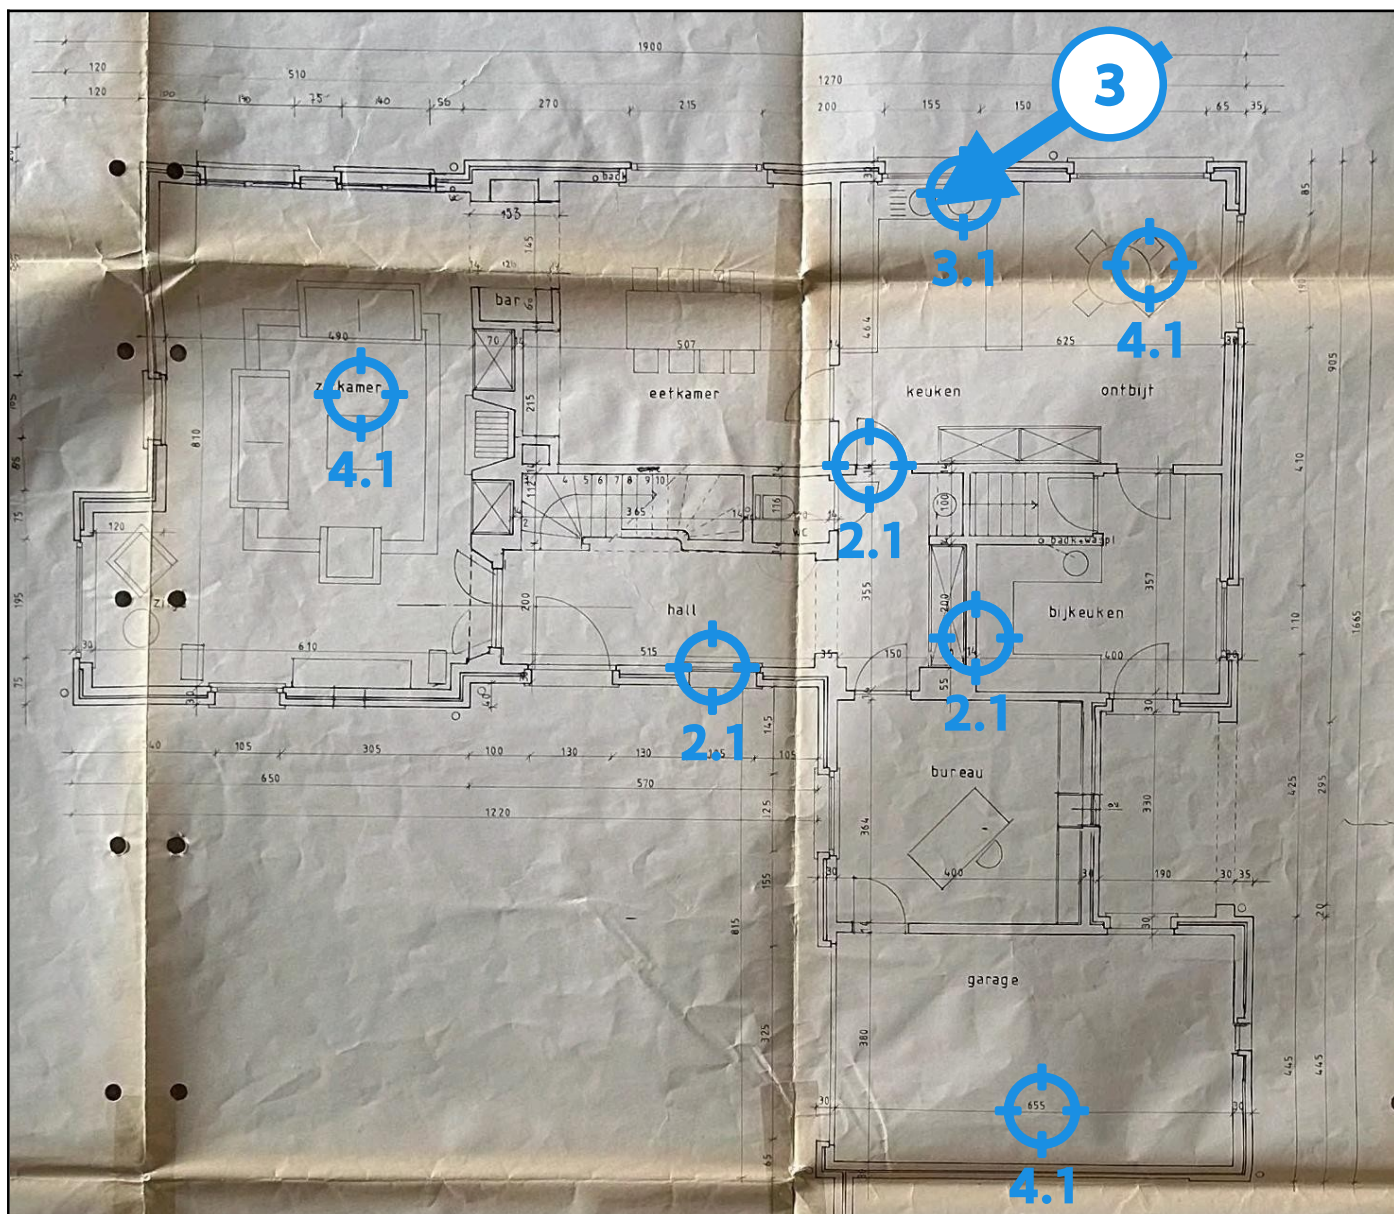
## Plan 1.1: Gelijkvloers plan

Pleister aanwezig op alle muren.  
Pleister aanwezig op alle plafonds.

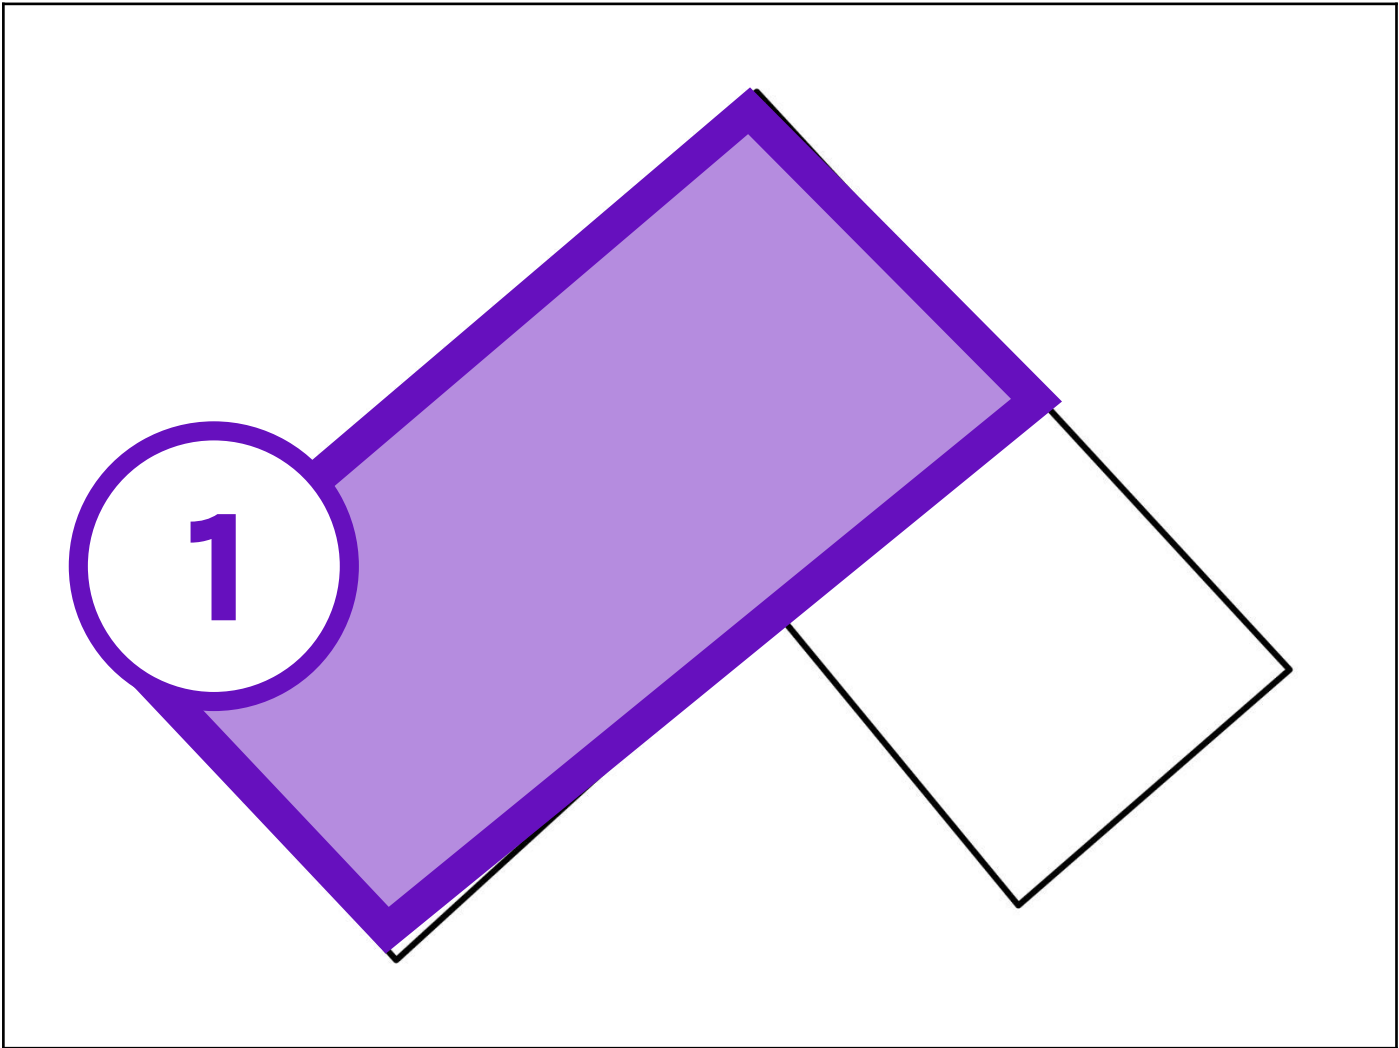
# Plan 1.4: Kelder plan

| Beschrijving | Type | Actie |
|---|---|---|
| 1. Kruipkelder | Beperking | - |

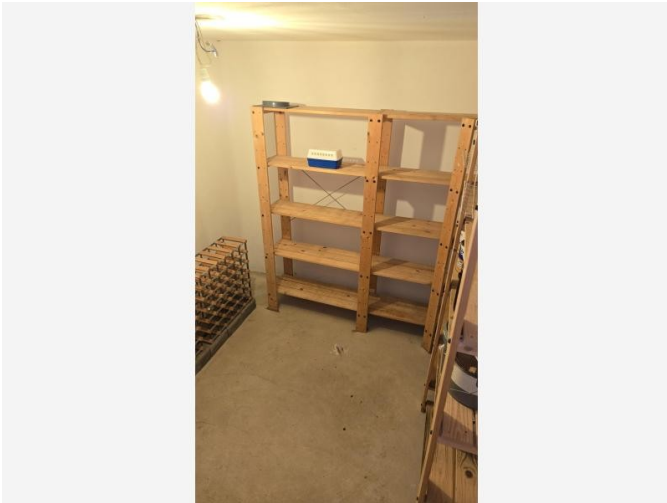
Situeringsfoto

**Reden:** Het onderzoek kan niet uitgevoerd worden binnen de bepalingen van de Welzijnswet

**Uitleg van de asbestdeskundige:** Ruimtes met een hoogte lager dan 1,5 meter hoeven in het kader van een asbestattest voor verkoop of schenking niet onderzocht te worden.

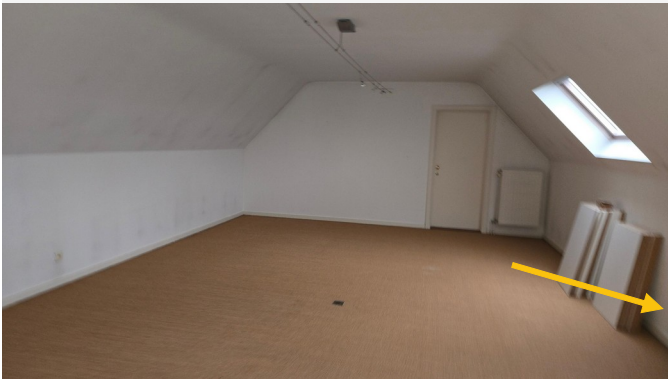
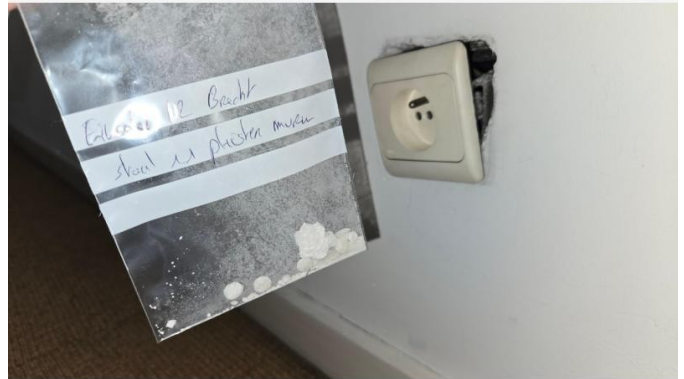
## Fiche 2: Pleisterwerk wanden

Geen asbest

| # | Type | Referentie | Resultaat |
|---|---|---|---|
| 2.1 | Mengmonster | Staal 1.1 pleister muren | Geen asbest |

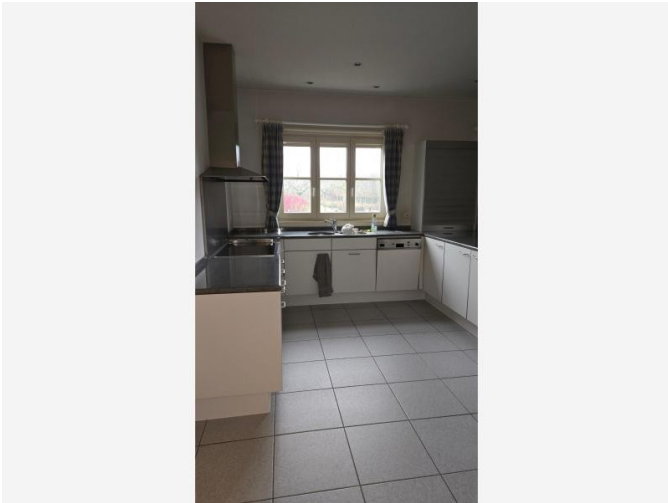
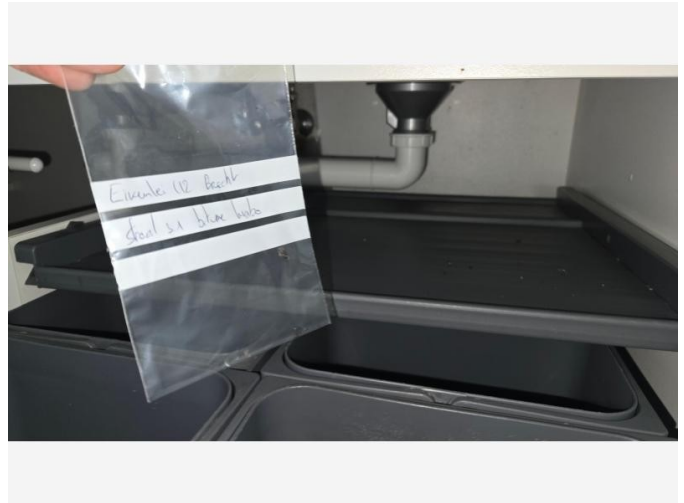
## Fiche 3: Anti-dreun mat onder spoelbak

Geen asbest

| # | Type | Referentie | Resultaat |
|---|---|---|---|
| 3.1 | Puntmonster | Staal 3.1 bitume lavabo | Geen asbest |

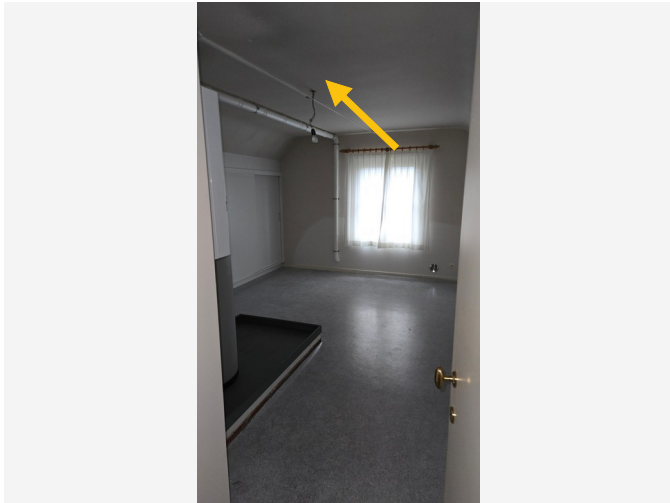
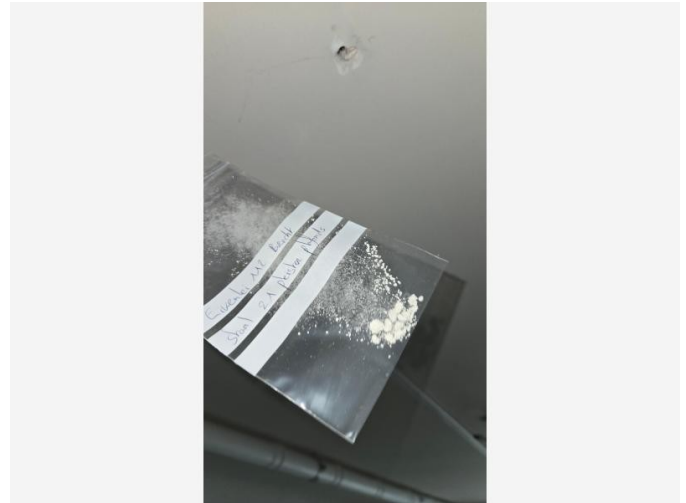
## Fiche 4: Pleisterwerk plafonds

Geen asbest

| # | Type | Referentie | Resultaat |
|---|---|---|---|
| 4.1 | Mengmonster | Staal 2.1 pleister plafonds | Geen asbest |

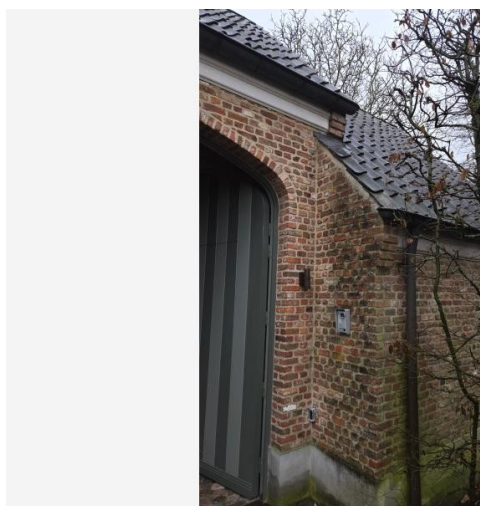
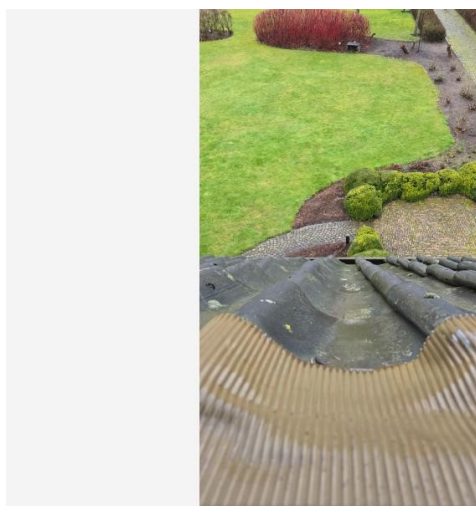
### Fiche 5: Dakbedekking bestaande uit pannen (niet verdacht)

| Beschrijving | Notitie | Terug te vinden op plannen |
|---|---|---|
| Fiche 5: Dakbedekking bestaande uit pannen (niet verdacht) | De dakbedekking is niet-asbestverdacht. | Plan 1.3: Daken plan<br>Plan 2.1: Poortgebouw plan |

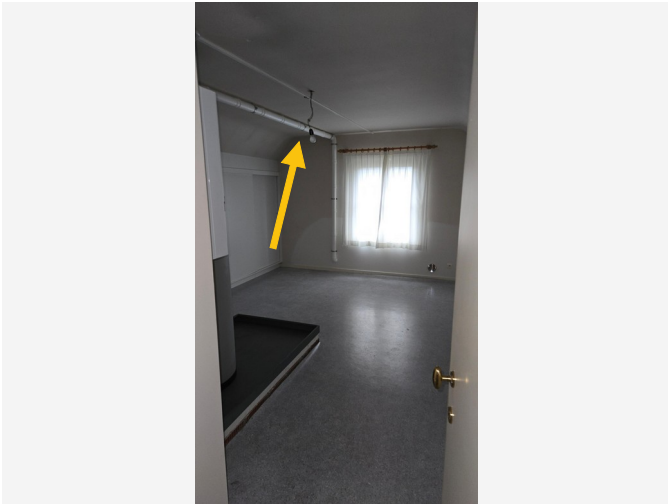
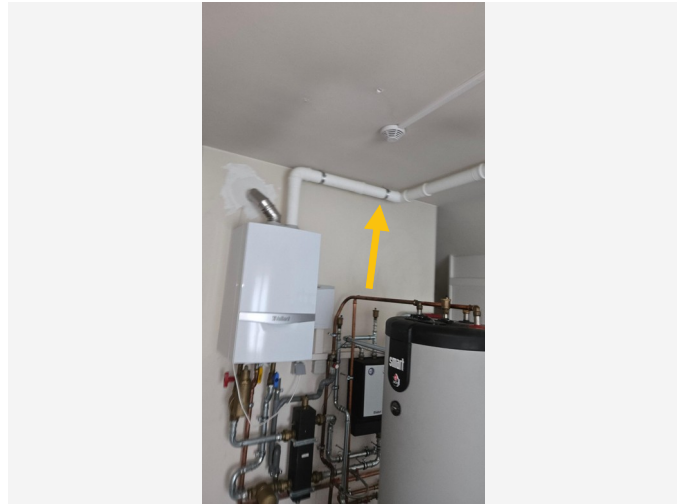
## Fiche 6: Rookgaskanaal (niet verdacht)

| Beschrijving | Notitie | Terug te vinden op plannen |
|---|---|---|
| Fiche 6: Rookgaskanaal (niet verdacht) | Het rookgaskanaal is niet-asbestverdacht. | - |

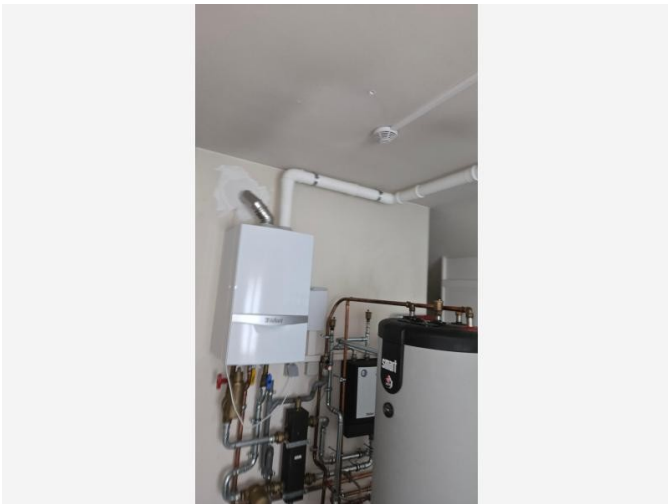
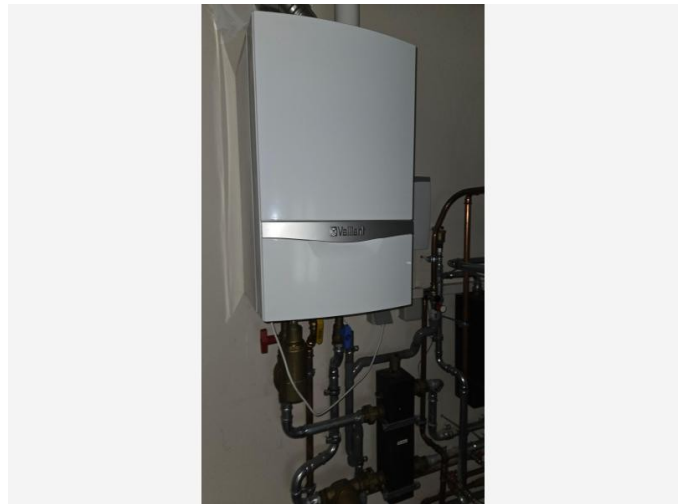
## Fiche 7: CV-ketel (niet verdacht)

| Beschrijving | Notitie | Terug te vinden op plannen |
|---|---|---|
| Fiche 7: CV-ketel (niet verdacht) | De CV-ketel (dichtingen, isolerend materiaal) is niet asbestverdacht. | - |

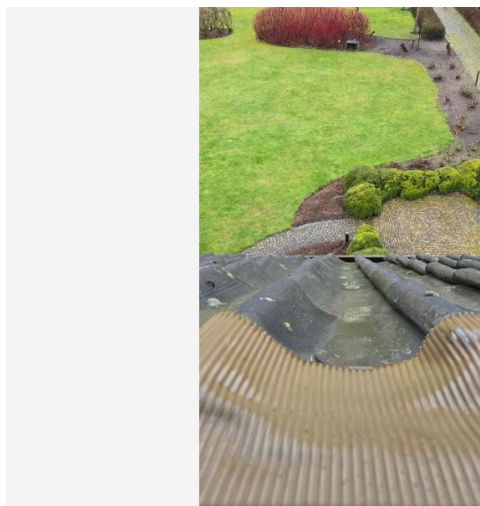
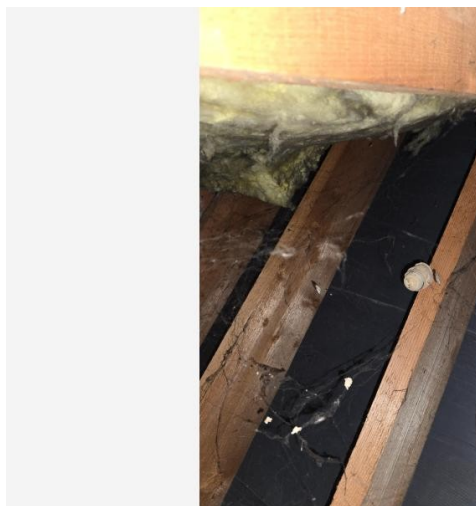
### Fiche 11: Geen asbestverdacht onderdak aangetroffen

| Beschrijving | Notitie | Terug te vinden op plannen |
|---|---|---|
| Fiche 11: Geen asbestverdacht onderdak aangetroffen | Na het optillen van een pan werd geen asbestverdacht onderdak aangetroffen. Dit betekent niet dat er geen onderdak aanwezig kan zijn op plaatsen die niet gecontroleerd werden. Bij werken, laat een eventueel aangetroffen onderdak controleren op aanwezigheid van asbest. | Plan 1.3: Daken plan<br>Plan 2.1: Poortgebouw plan |
