# Asbestinventarisatetest

Boswachterlaan 19, 3120 Tremelo

Attestnummer : 20231207-000081.000

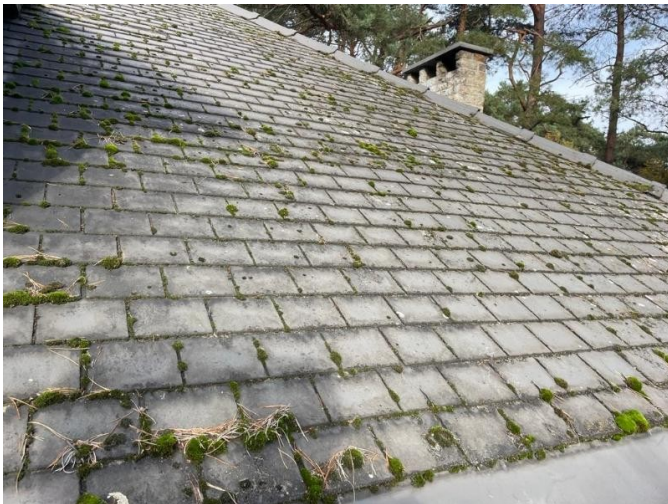
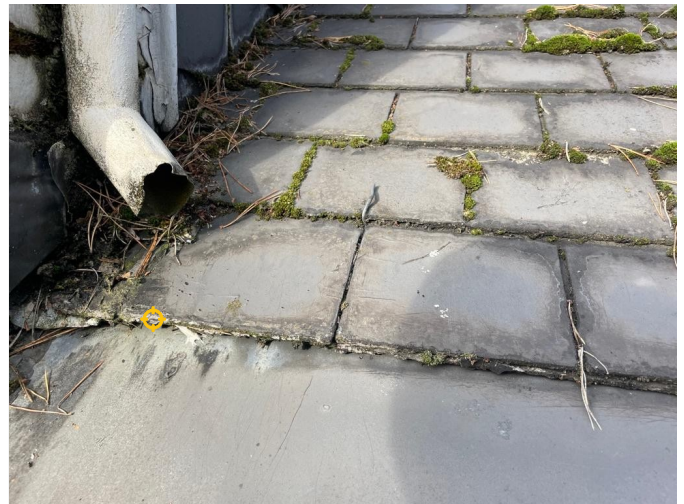
Het asbestmateriaal valt onder de mijlpaal van 2034.

Verwijderen

| Eindbeoordeling materiaalrisico | Laag materiaalrisico en/of verlaagde kans op vezelvrijgave |

| Gebondenheid | Categorie 1: hechtgebonden in oorsprong |
| Asbestsoort (vezeltype) | Crocidoliet aanwezig |
| Toestand van het materiaal | Licht beschadigd, licht verweerd. Intact materiaal type Pical – asbestboard of categorie III 'gebondenheid' |

| # | Type | Referentie | Resultaat |
|---|---|---|---|
| 1.1 | Puntmonster | MT0811/4 | Chrysotiel, Crocidoliet |

| Beschrijving | leien schuin dak |
| Hoeveelheid (oppervlakte - aantal) | • 285,00 m <sup>2</sup> - 1 stuk |

- Zorg voor een veilig beheer. Vermijd het beschadigen van het asbestmateriaal. Controleer de toestand jaarlijks op wijzigingen.

- Eenvoudige handelingen: mag via doe-het-zelf of door werknemer(s) met opleidingsattest eenvoudige handelingen  
bij voorkeur verwijdering door werknemers met opleidingsattest eenvoudige handelingen. draag persoonlijke bescherming, bevochtig of fixeer, vermijd breken, verpakken in daarvoor voorziene asbestafvalzakken en afgedekt afvoeren naar daarvoor bestemde recyclagepark

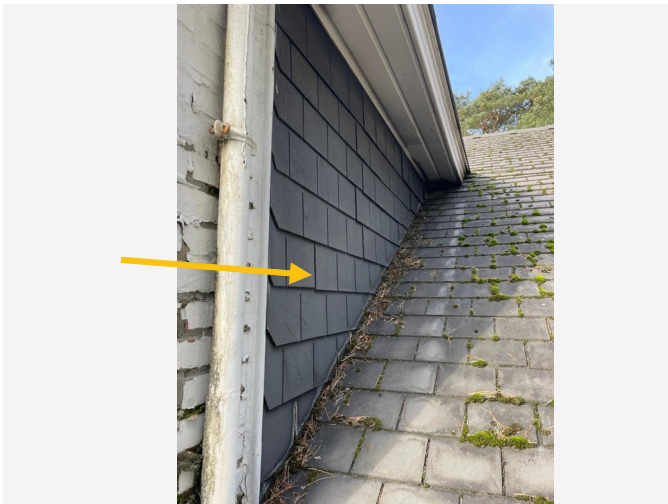
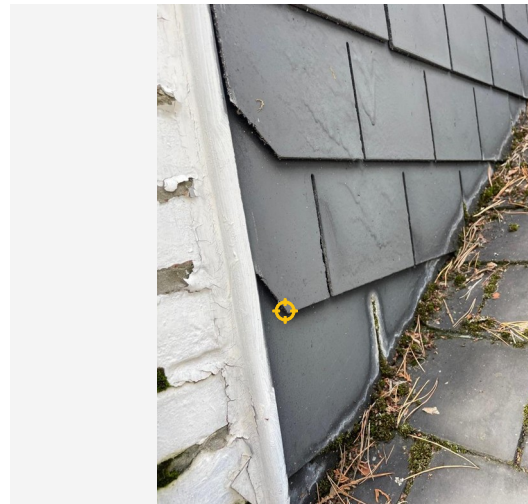
Het asbestmateriaal valt onder de mijlpaal van 2034.

Verwijderen

| Eindbeoordeling materiaalisico | Laag materiaalisico en/of verlaagde kans op vezelvrijgave |

| Asbestsoort (vezeltype) | Crocidoliet aanwezig |
| Toestand van het materiaal | Licht beschadigd, licht verweerd. Intact materiaal type Pical – asbestboard of categorie III 'gebondenheid' |

| # | Type | Referentie | Resultaat |
|---|---|---|---|
| 2.1 | Puntmonster | MT0811/5 | Chrysotiel, Crocidoliet |

| Beschrijving | leien verticale wand dakkapellen |

| <b>Totale oppervlakte</b> | 18,00 m <sup>2</sup> |

- Zorg voor een veilig beheer. Vermijd het beschadigen van het asbestmateriaal. Controleer de toestand jaarlijks op wijzigingen.

- Eenvoudige handelingen: mag via doe-het-zelf of door werknemer(s) met opleidingsattest eenvoudige handelingen  
bij voorkeur verwijdering door werknemers met opleidingsattest eenvoudige handelingen. draag persoonlijke bescherming, bevochtig of fixeer, vermijd breken, verpakken in daarvoor voorziene asbestafvalzakken en afgedekt afvoeren naar daarvoor bestemde recyclagepark

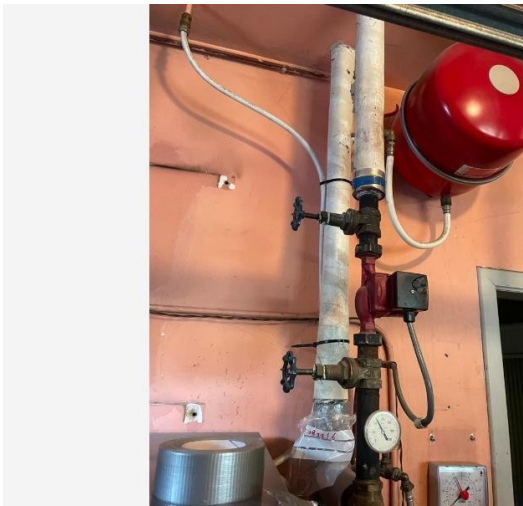
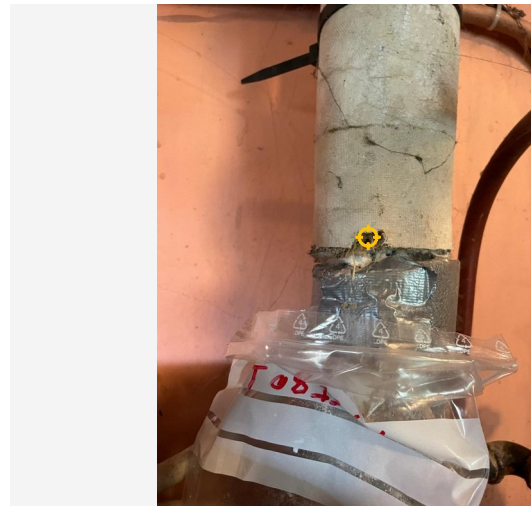
Het asbestmateriaal valt onder de mijlpaal van 2034.

Verwijderen

| Eindbeoordeling materiaalrisico | Verhoogd materiaalrisico en/of verhoogde kans op vezelvrijgave |

| Gebondenheid | Categorie 2: niet-hechtgebonden met matrix |
| Asbestsoort (vezeltype) | Amfibool aanwezig, uitgezonderd crocidoliet |
| Toestand van het materiaal | Licht beschadigd, licht verweerd. Intact materiaal type Pical – asbestboard of categorie III 'gebondenheid' |

| # | Type | Referentie | Resultaat |
|---|---|---|---|
| 3.1 | Mengmonster | MT0811/6 | Amosiet |

| Beschrijving | leidingisolatie stookplaats |

| Totaal volume | 0,016 m <sup>3</sup> |

- Zorg voor een veilig beheer. Vermijd het beschadigen van het asbestmateriaal. Controleer de toestand jaarlijks op wijzigingen.

- Hermetische zone (erkend asbestverwijderaar)  
Belangrijk om vrijgave van vezels te vermijden door verbrokkeling bij verwijdering

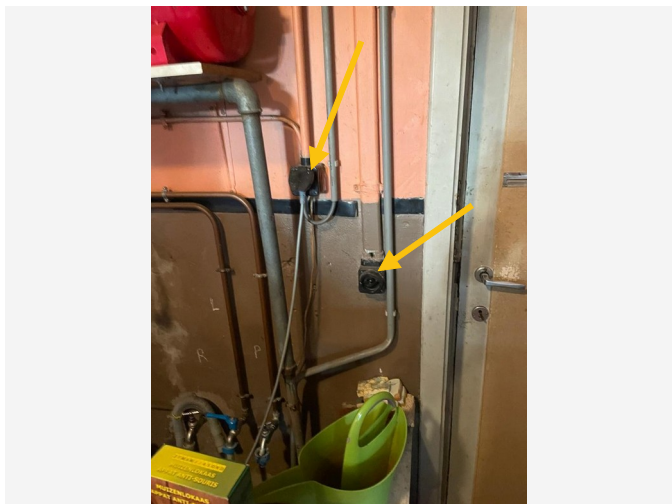
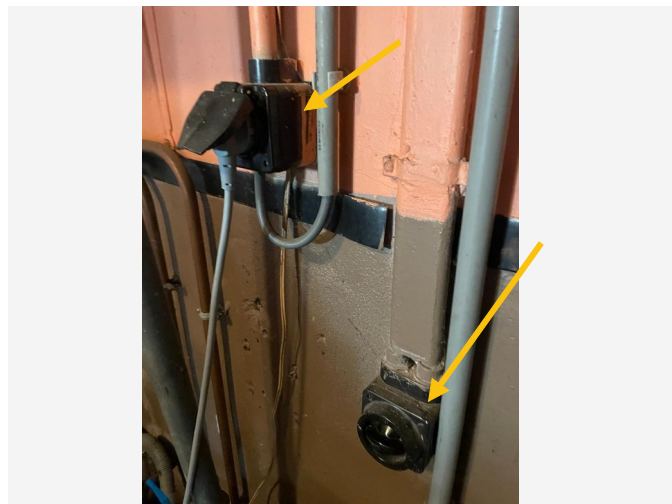
Het asbestmateriaal valt onder de mijlpaal van 2040.

Zorgvuldig beheren

| Eindbeoordeling materiaalisico | Laag materiaalisico en/of verlaagde kans op vezelvrijgave |

| Asbestsoort (vezeltype) | Crocidoliet aanwezig |
| Toestand van het materiaal | Onbeschadigd, niet verweerd |

| Beschrijving | bakeliet |
| Asbestmateriaal | Plaat, paneel, tablet - Type Bakeliet |

- Zorg voor een veilig beheer. Vermijd het beschadigen van het asbestmateriaal. Controleer de toestand jaarlijks op wijzigingen.

- Eenvoudige handelingen: mag via doe-het-zelf of door werknemer(s) met opleidingsattest eenvoudige handelingen draag persoonlijke bescherming, vermijd breken, verpakken in daarvoor voorziene asbestafvalzakken en afgedekt afvoeren naar daarvoor bestemde recyclagepark

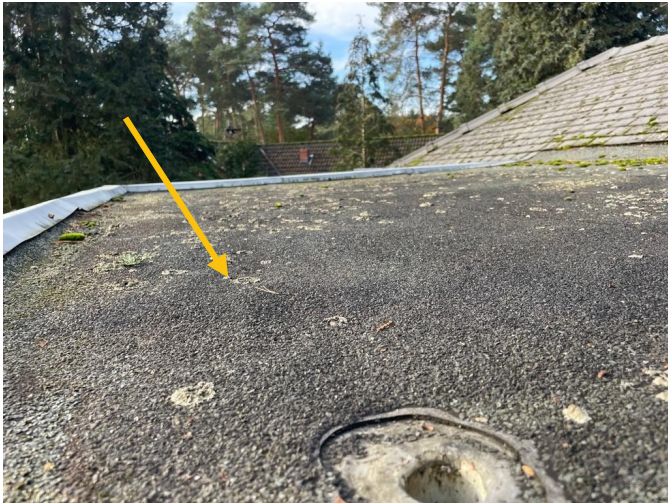
roofing mogelijks asbesthoudend

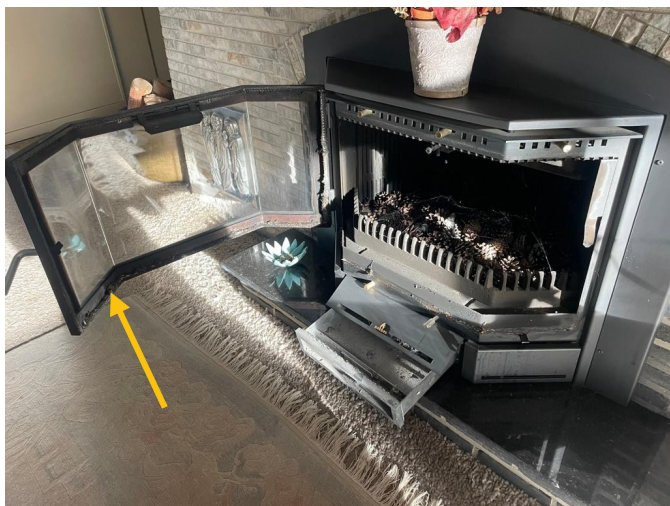
kachellint in kachel die niet meer in gebruik is

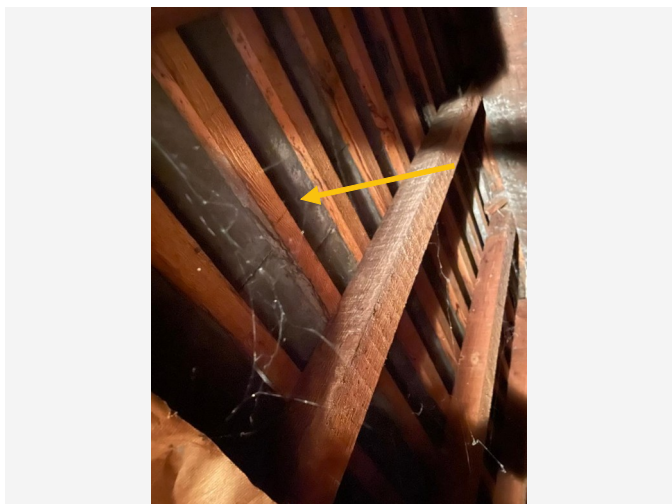
onder asbestleien schuin dak van de woning is geen onderdak vastgesteld (dus geen menuiserieplaten vast kunnen stellen)

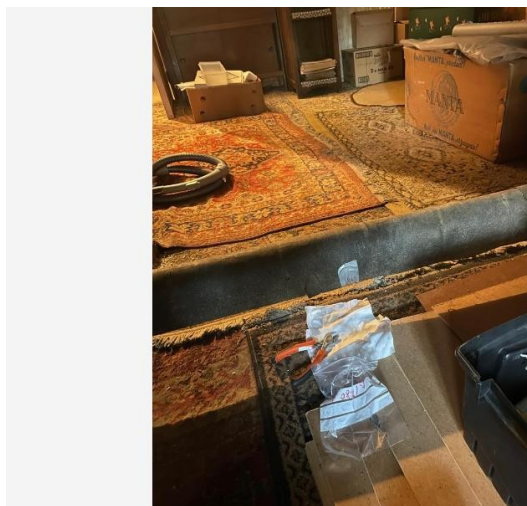
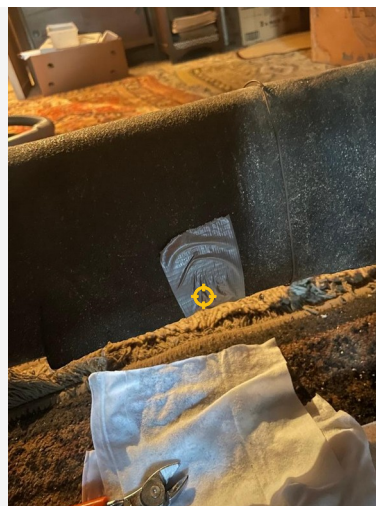
## Fiche 8: leidingisolatie zolder

Geen asbest

| # | Type | Referentie | Resultaat |
|---|---|---|---|
| 8.1 | Mengmonster | MT0811/7 | Geen asbest |

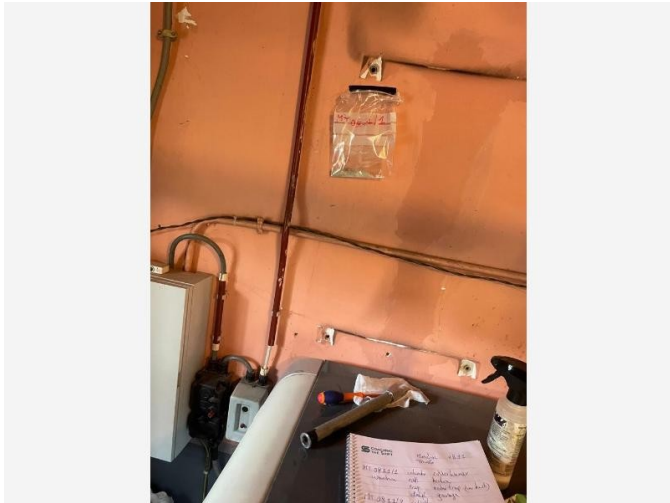
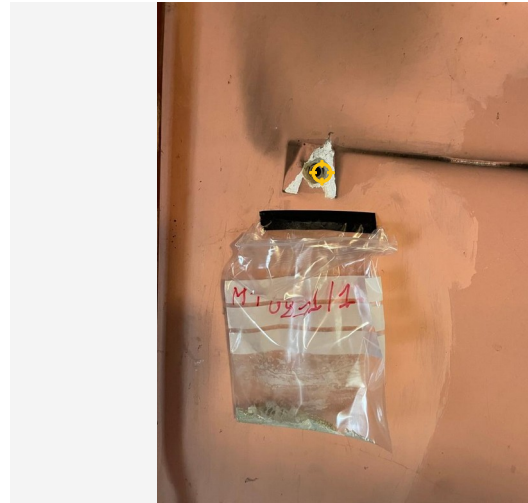
## Fiche 9: pleister wand

Geen asbest

| # | Type | Referentie | Resultaat |
|---|---|---|---|
| 9.1 | Mengmonster | MT0811/1 | Geen asbest |

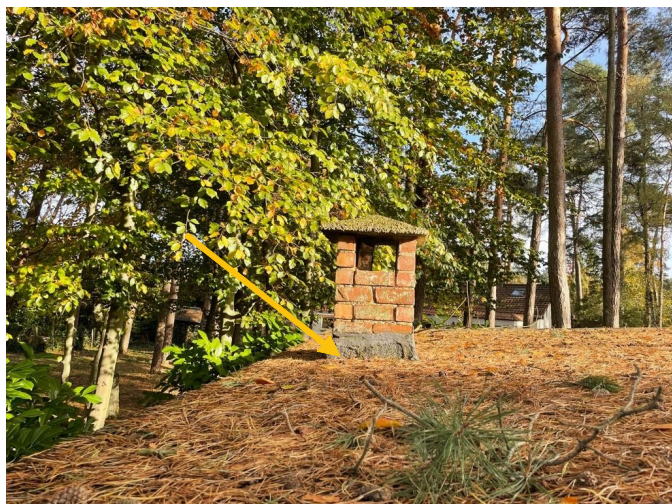
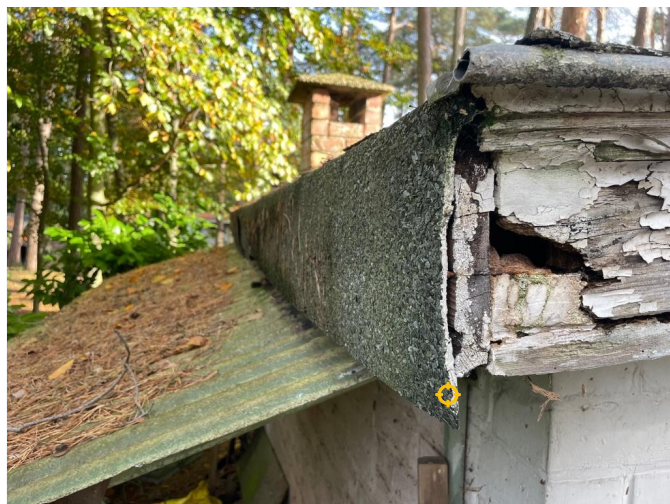
## Fiche 10: roofing op plat dak

Geen asbest

| # | Type | Referentie | Resultaat |
|---|---|---|---|
| 10.1 | Puntmonster | MT0811/3 | Geen asbest |

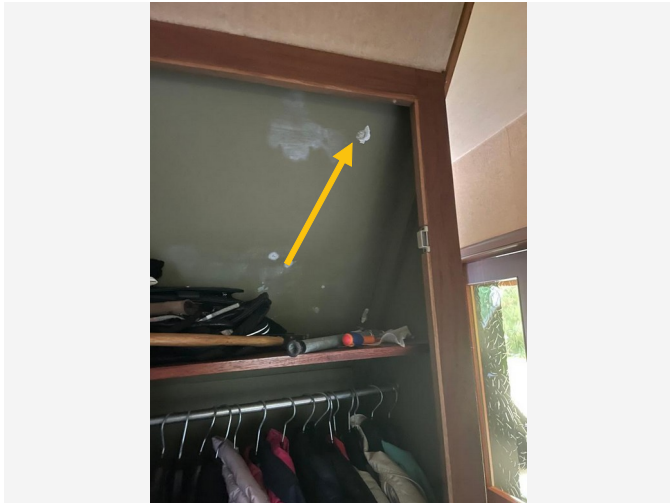
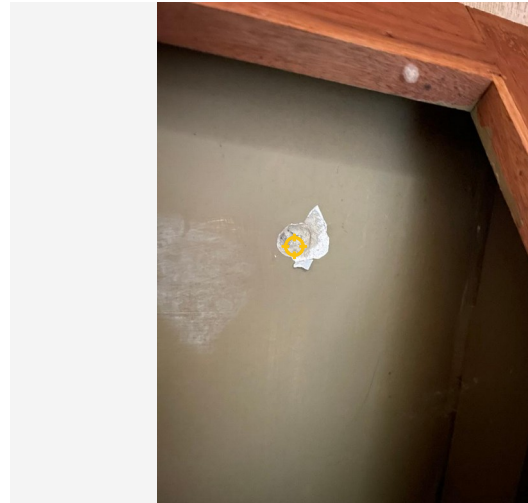
## Fiche 11: pleister plafond

Geen asbest

| # | Type | Referentie | Resultaat |
|---|---|---|---|
| 11.1 | Mengmonster | MT0811/2 | Geen asbest |
