**CONTRÔLE D'ÉTANCHÉITÉ ET DE CONFORMITÉ D'UN RÉSERVOIR À MAZOUT ENFOUI D'UNE CAPACITÉ INFÉRIEURE OU ÉGALE À 10.000 L**

**RÉF. 134/2026/62952/C01:1**

**DATE DU CONTRÔLE** 27/04/2026

**ADRESSE DU CONTRÔLE** Clos de la Forêt 4 - 1150 Woluwe-Saint-Pierre

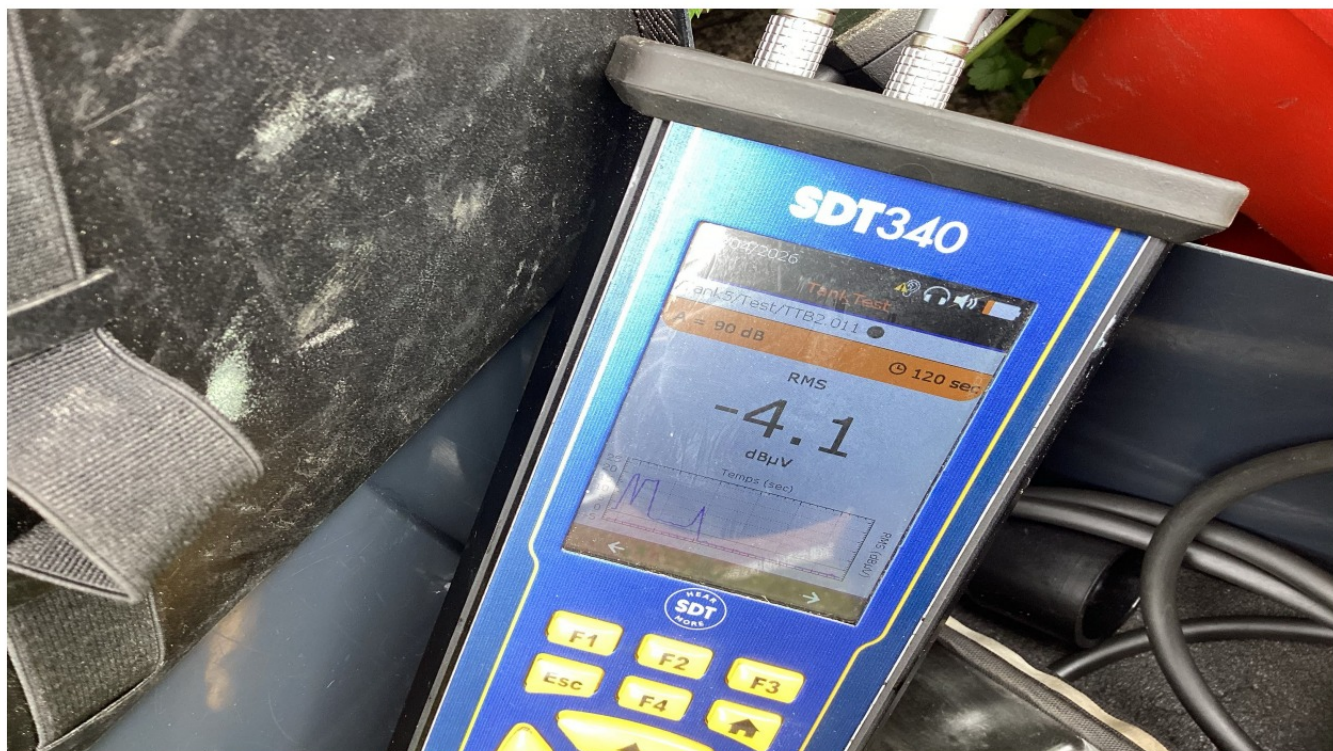
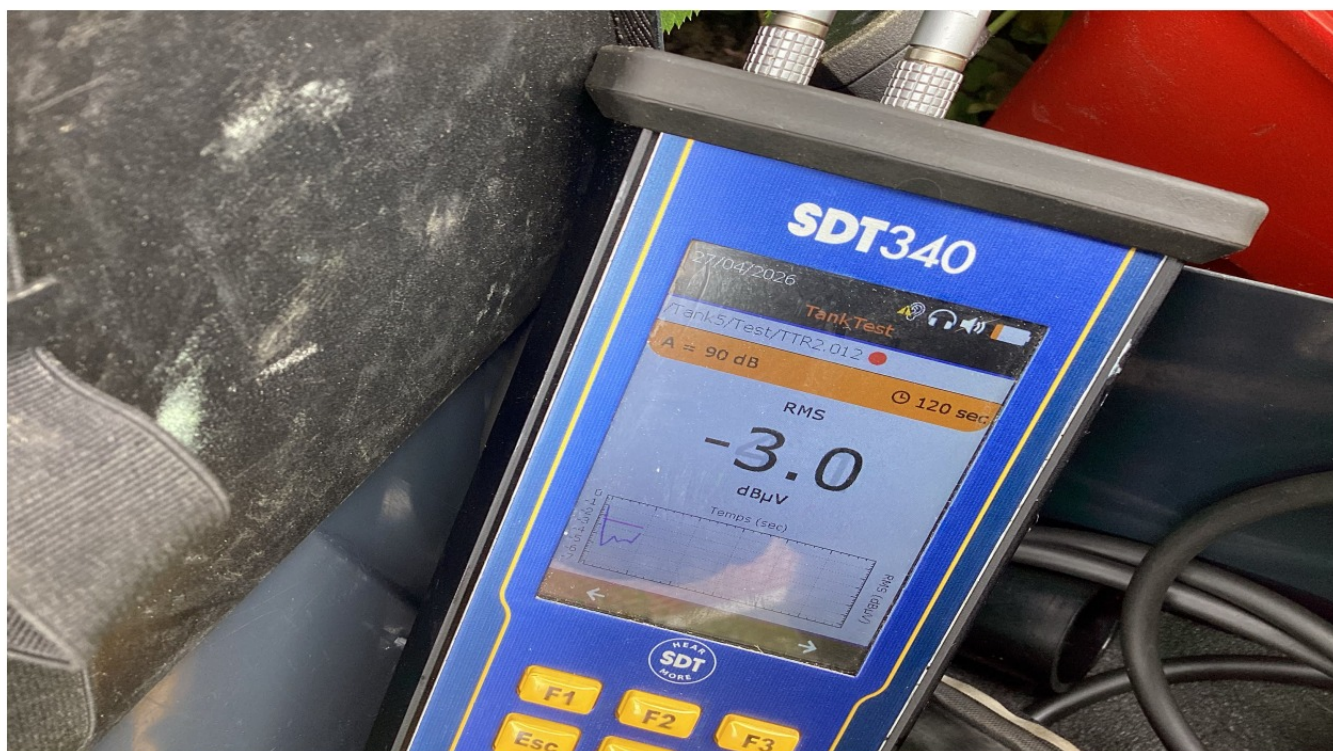
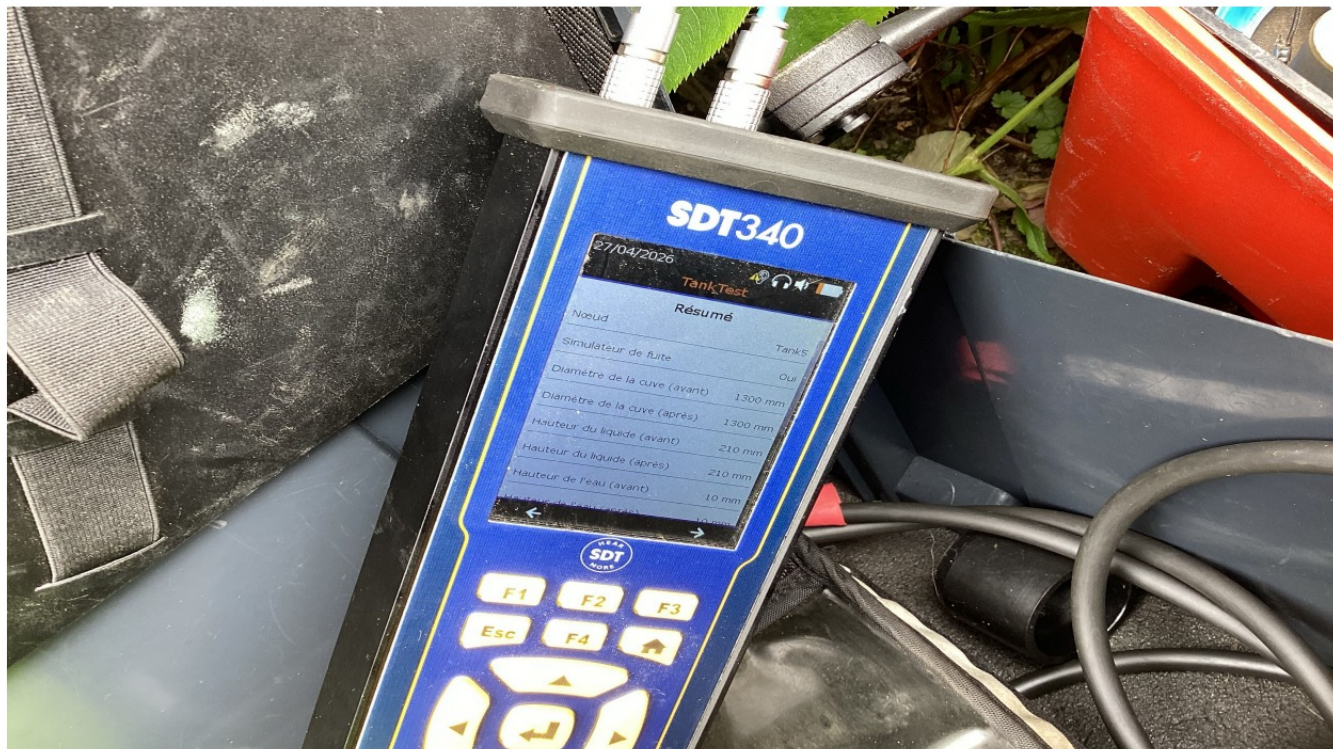
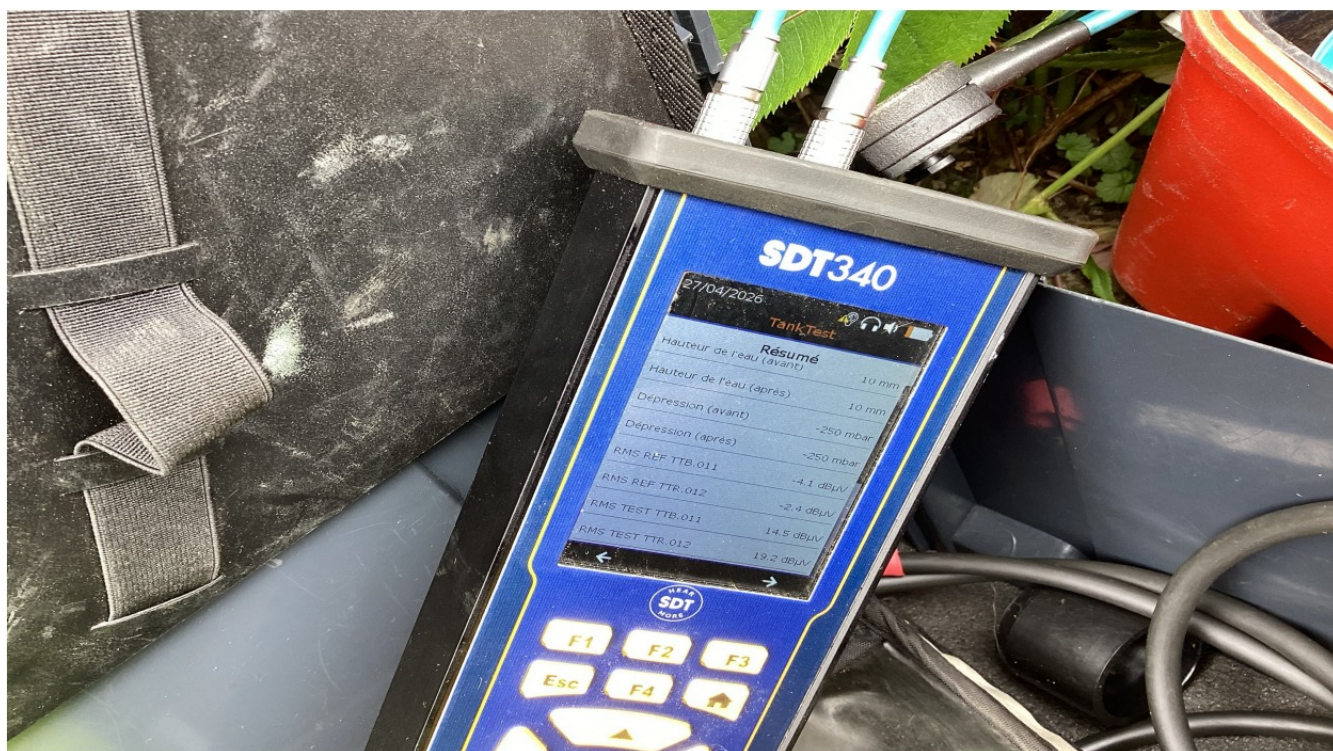
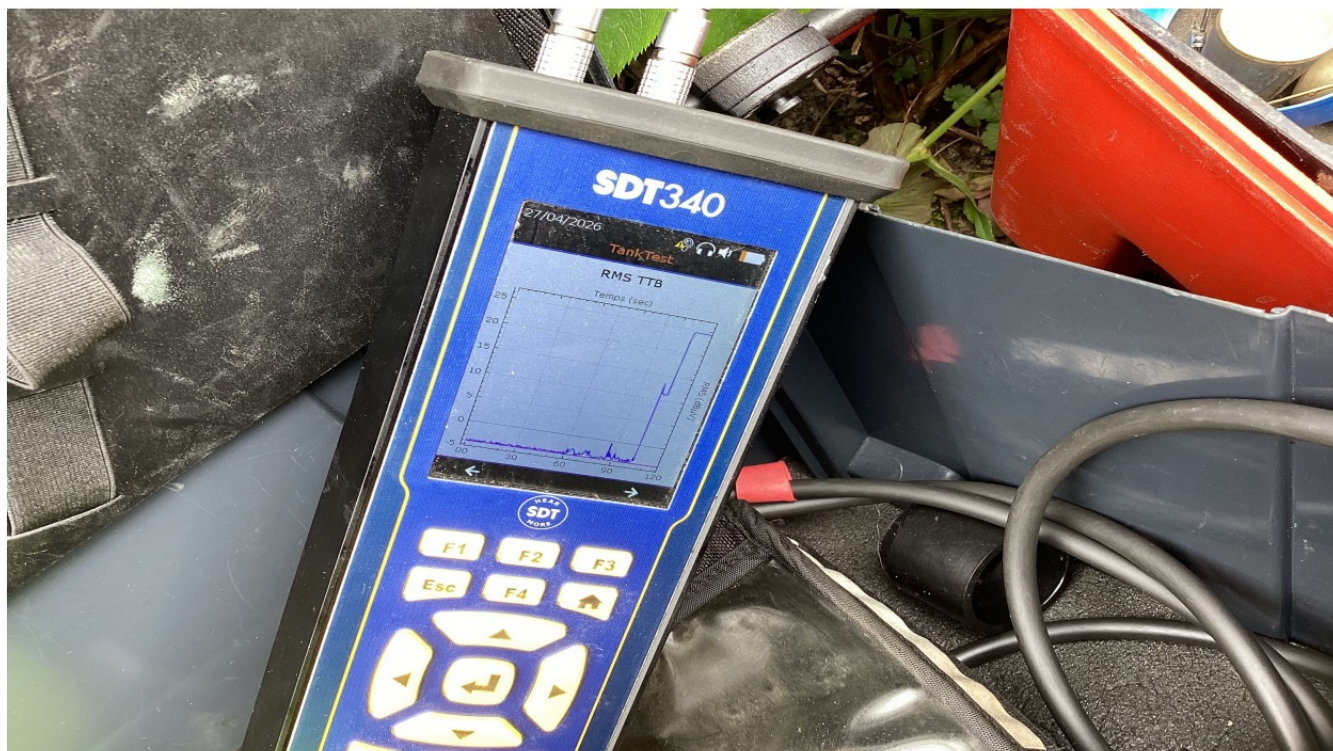
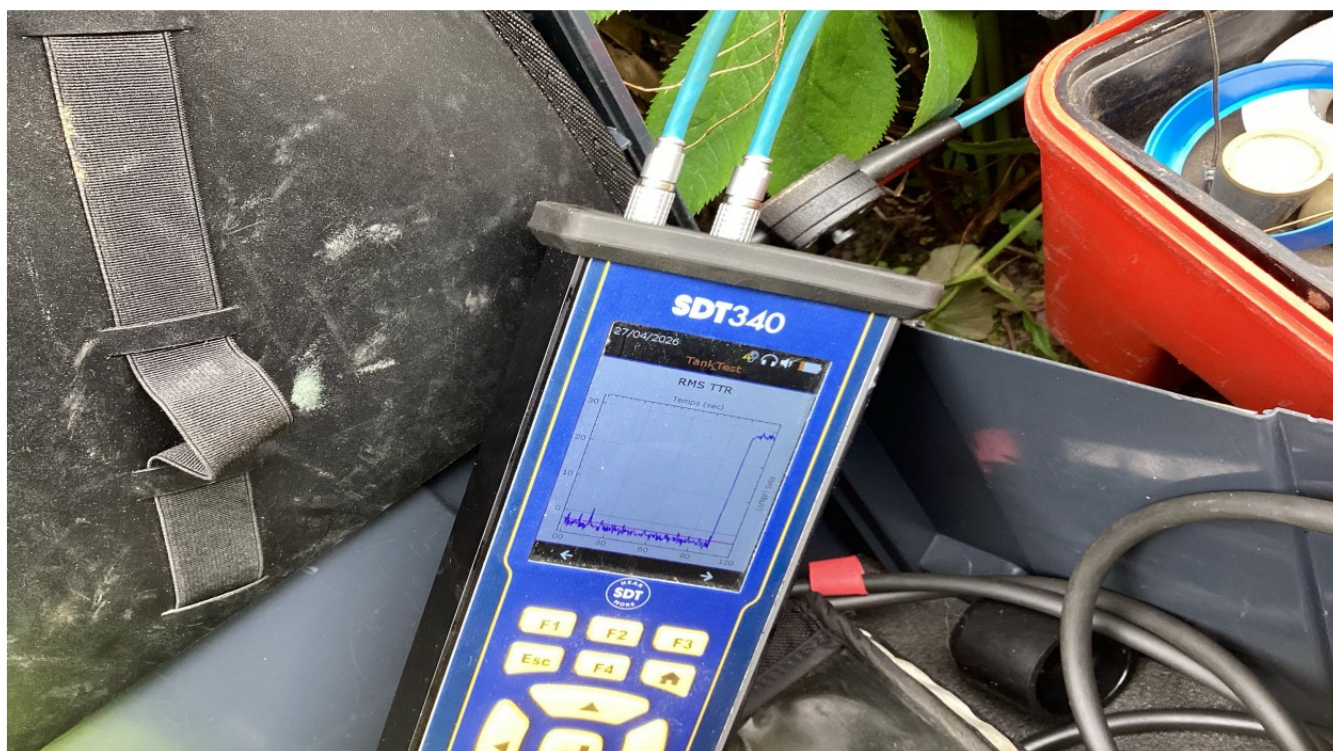
Listing test d'étanchéité du réservoir

**Conclusion : L'étanchéité est assurée mais pas la conformité. Il faut y remédier dans les 6 mois.**

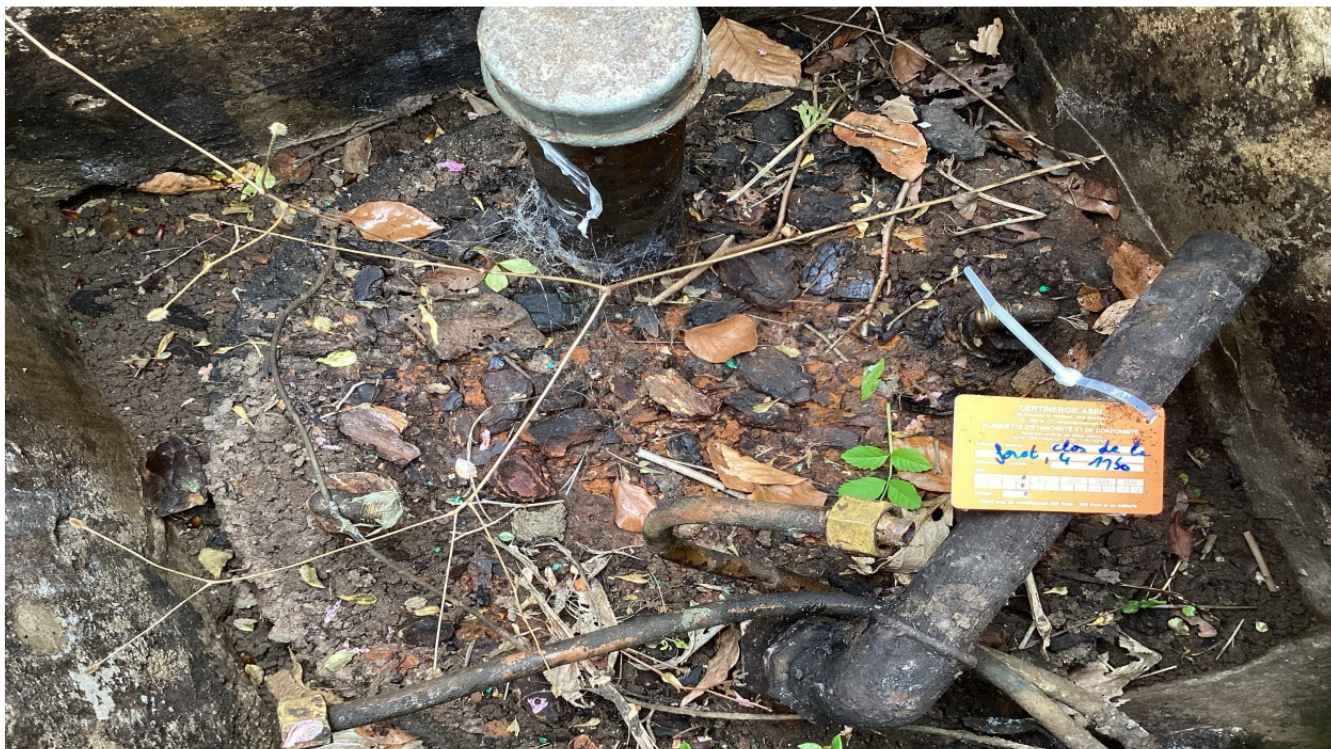
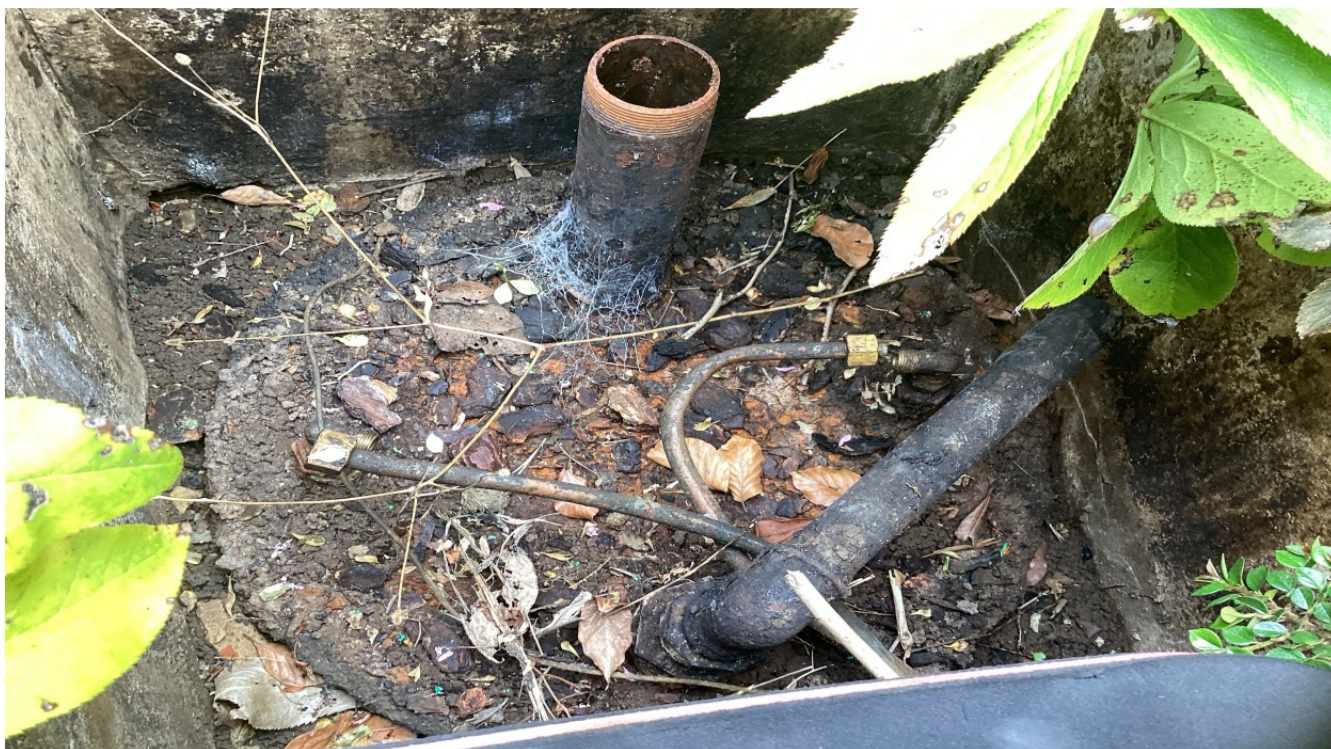
Autre

Citerne plus raccordée -> à faire évacuer ou neutraliser par un organisme agréé

Le diamètre de l'évent est insuffisant ; il doit faire minimum 5/4"
