# Asbestinventarisatetest

de Limburg Stirumlaan 134/1, 1780 Wemmel

Attestnummer : **20260723-000184.000**

Uitgegeven op : **23.07.2026**

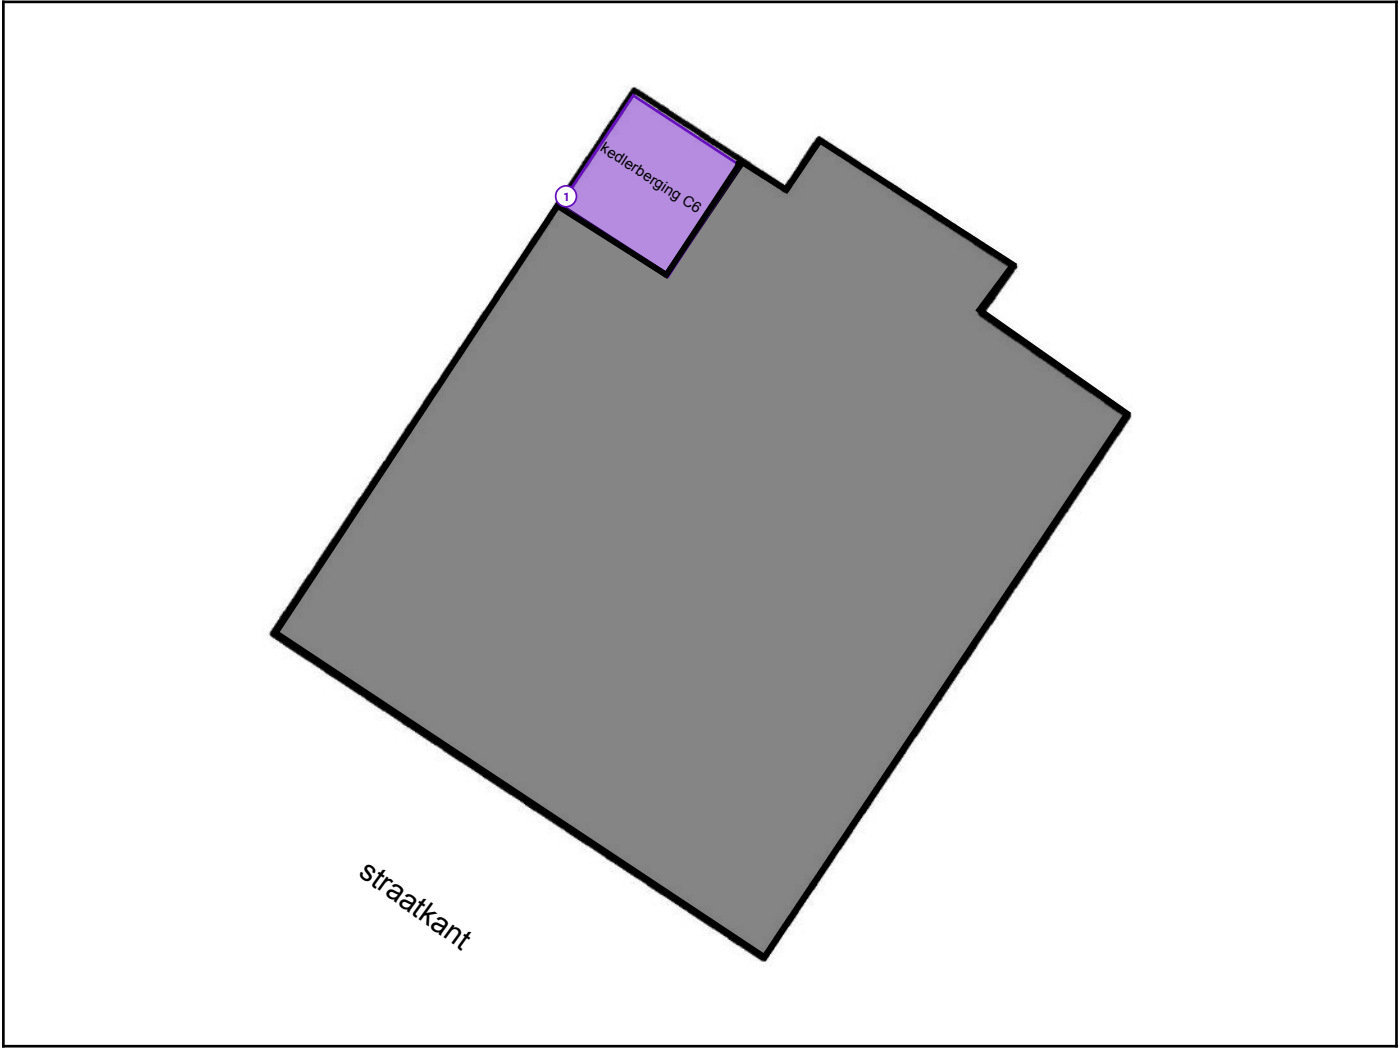
# Plan 1.1: Kelderberging

| Beschrijving | Type | Actie |
|---|---|---|
| 1. Privatieve kelderberging | Advies | - |

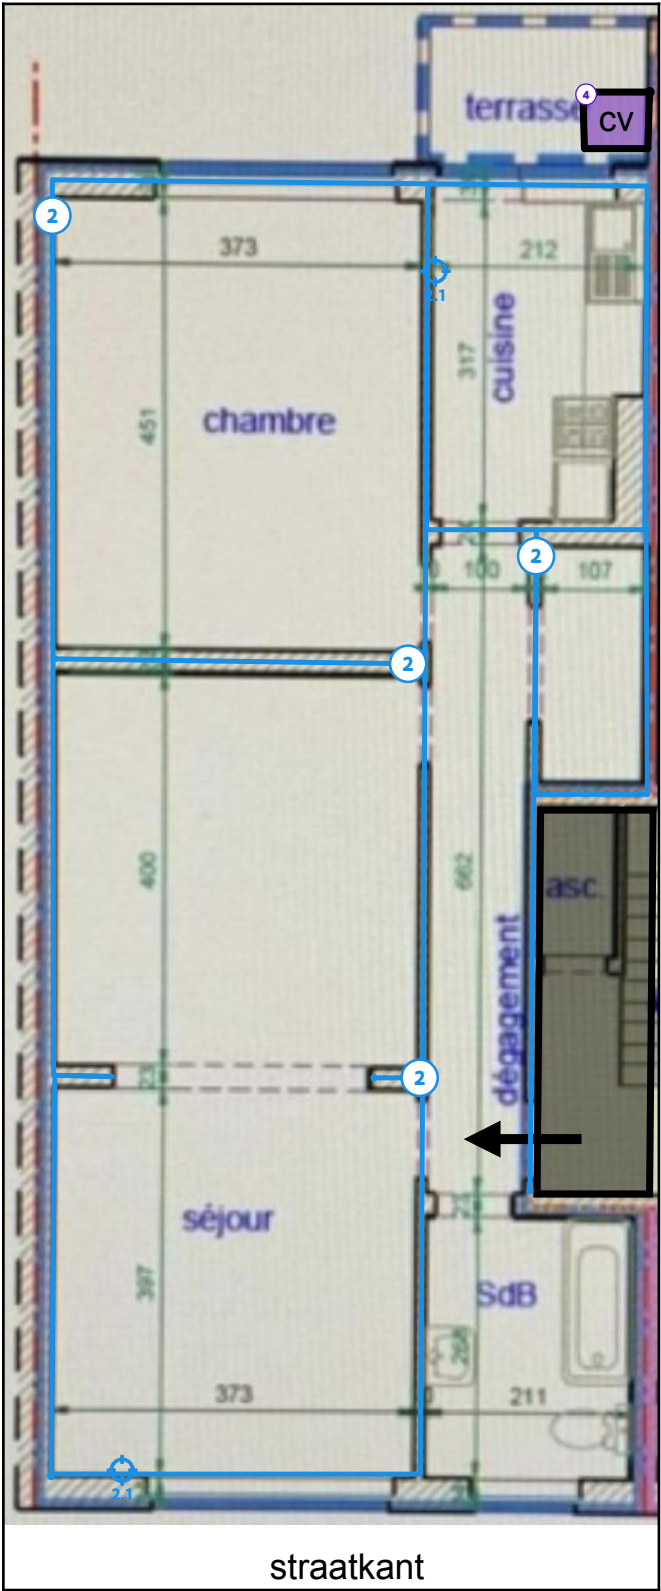
# Plan 1.2: Appartement plan 1

| 2. Pleisterwerk muren | Geen asbest | - |
| 2.1 Code: MM01 | Mengmonster | - |

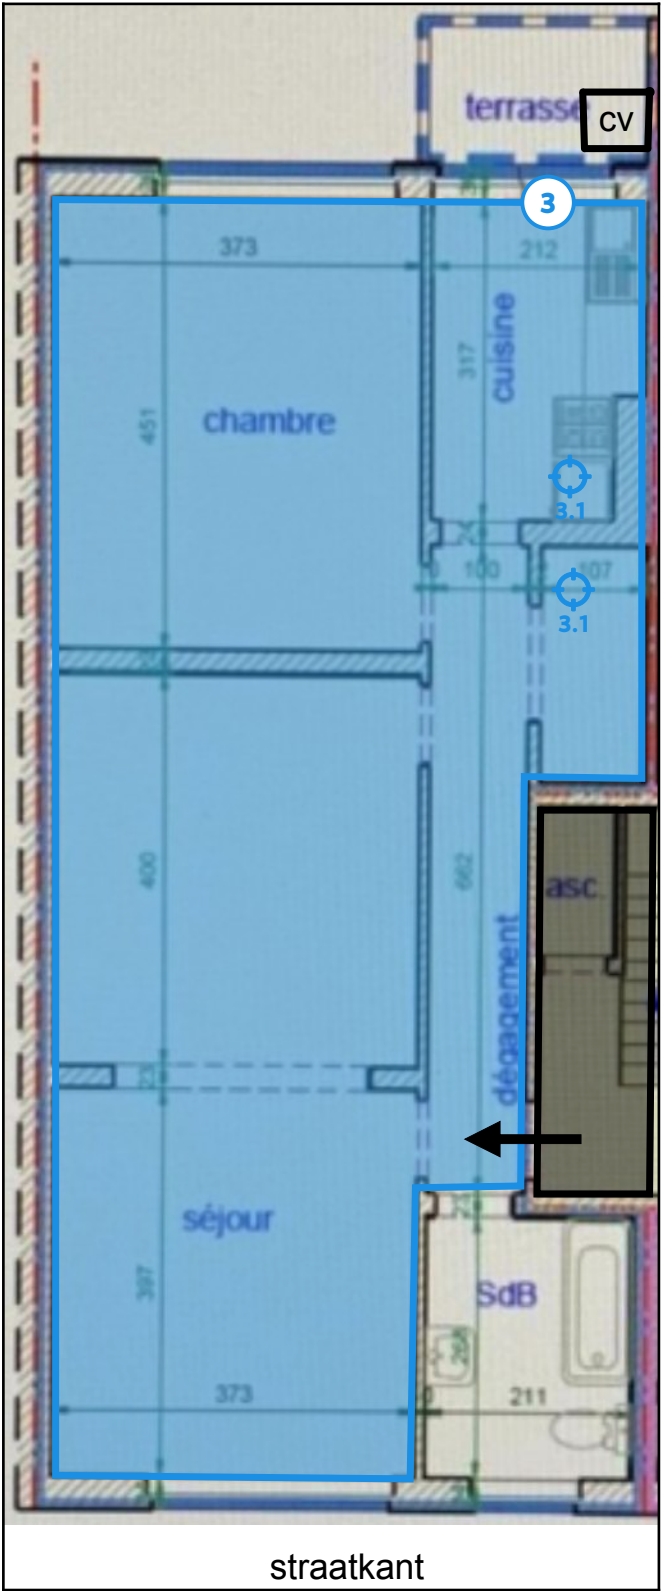
### Plan 1.3: Appartement plan 2

| 3. Pleisterwerk plafonds | Geen asbest | - |
| 3.1 Code: MM02 | Mengmonster | - |

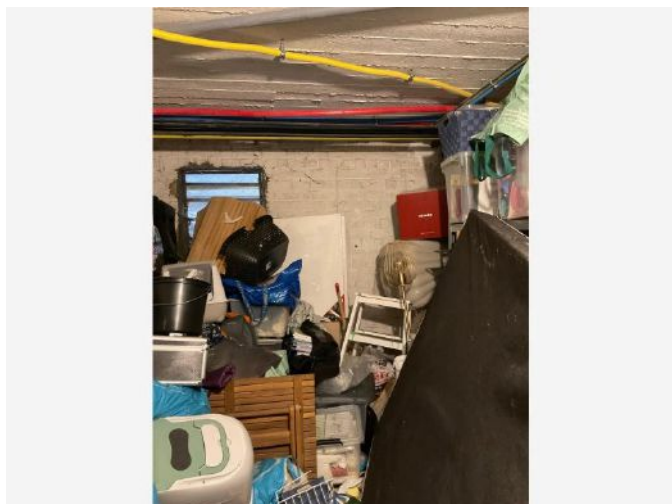
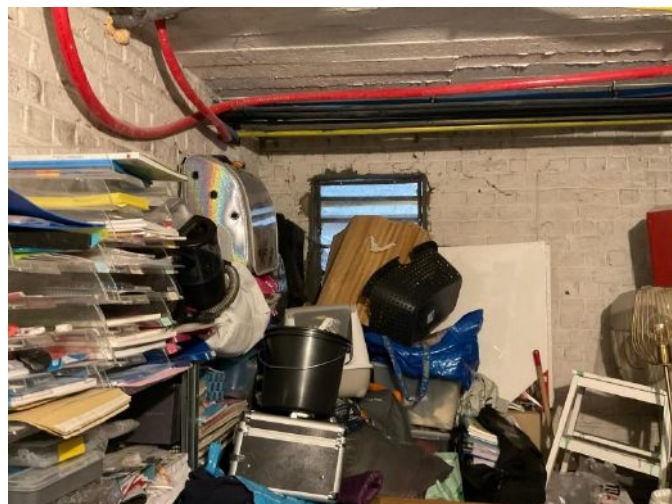
Tijdens het plaatsbezoek werden ter hoogte van de privatieve kelderberging geen asbestverdachte materialen of toepassingen vastgesteld.

| Basis voor advies | De asbestdeskundige beoordeelt het materiaal als niet-asbestverdacht. |

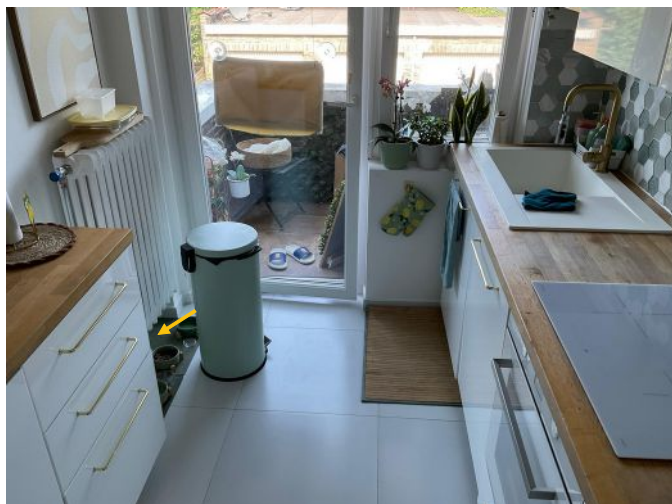
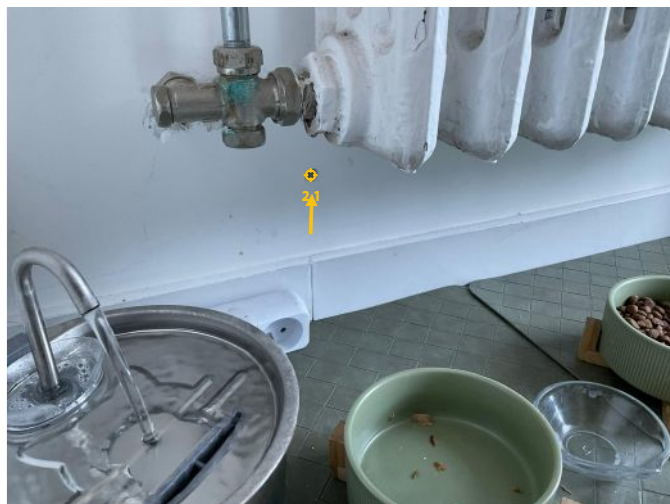
## Fiche 2: Pleisterwerk muren

Geen asbest

| # | Type | Referentie | Resultaat |
|---|---|---|---|
| 2.1 | Mengmonster | MM01 | Geen asbest |

| Beschrijving | Pleisterwerk muren |
| Bindmiddel van materiaal | Gips - kalk |
| Gebondenheid op basis van bindmiddel | Niet-hechtgebonden |

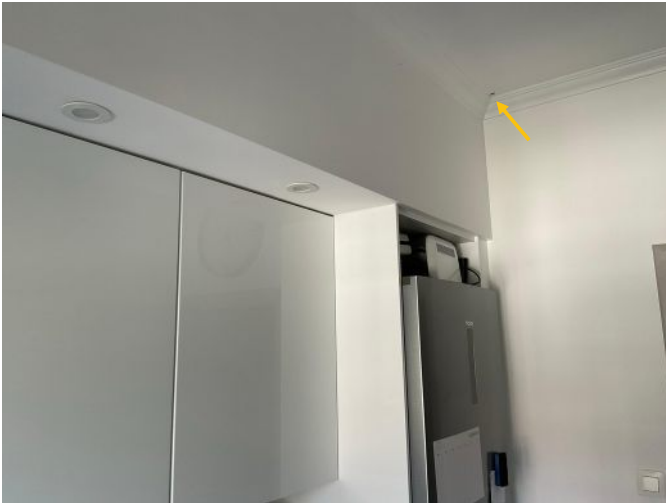
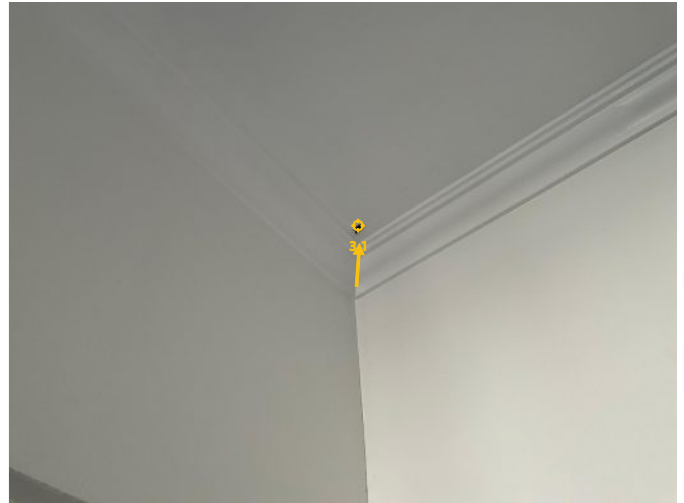
## Fiche 3: Pleisterwerk plafonds

Geen asbest

| # | Type | Referentie | Resultaat |
|---|---|---|---|
| 3.1 | Mengmonster | MM02 | Geen asbest |

| Beschrijving | Pleisterwerk plafonds |
| Bindmiddel van materiaal | Gips - kalk |
| Gebondenheid op basis van bindmiddel | Niet-hechtgebonden |

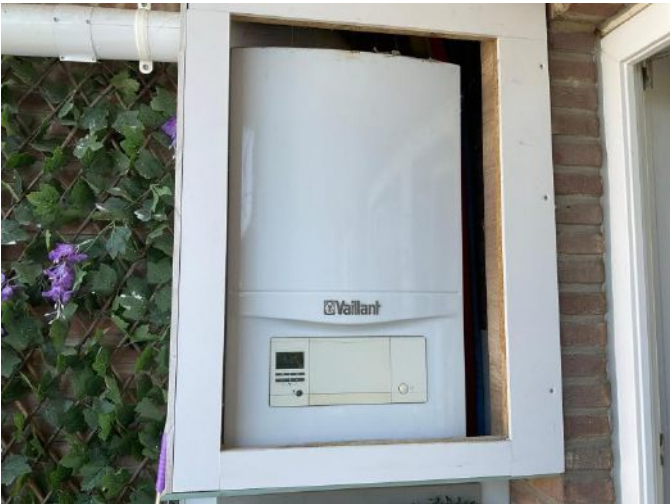
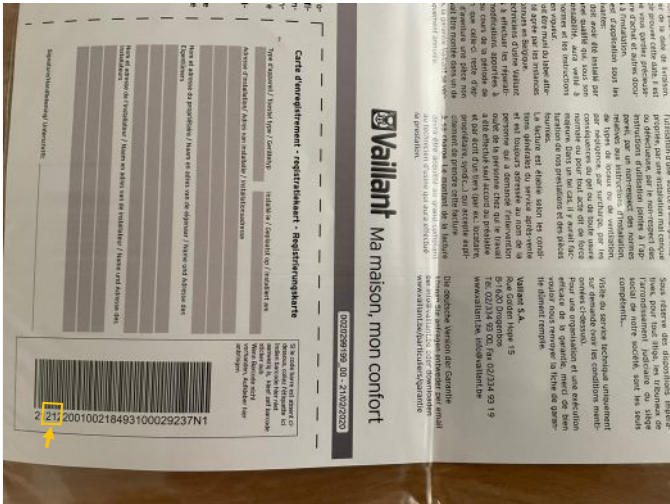
## Fiche 4: Stookketel

| Beschrijving | Notitie | Terug te vinden op plannen |
|---|---|---|
| Fiche 4: Stookketel | De stookketel betreft een recente condenserende HR-gasketel. Op basis van het bouwjaar (2021) en de visuele vaststellingen worden in dit toestel geen asbestverdachte toepassingen verwacht. Interne componenten konden niet worden beoordeeld zonder demontage en vallen buiten het niet-destructieve onderzoek. | Plan 1.2: Appartement plan 1 |

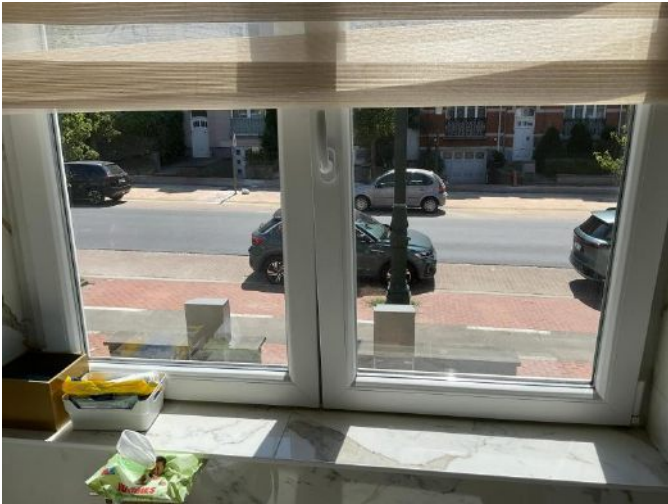
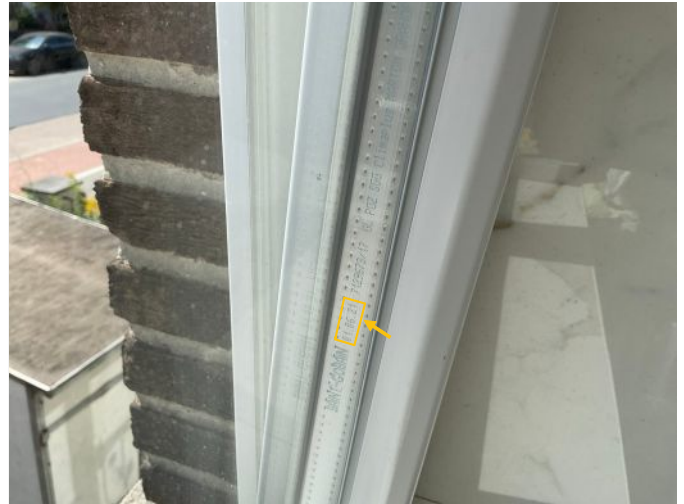
## Fiche 5: Afdichtingsmateriaal aan schrijnwerk

| Beschrijving | Notitie | Terug te vinden op plannen |
|---|---|---|
| Fiche 5: Afdichtingsmateriaal aan schrijnwerk | De aanwezige en waarneembare afdichtingsmaterialen ter hoogte van het PVC-schrijnwerk (installatie 2021) werden onderzocht en op basis van de visuele vaststellingen niet als asbestverdacht beschouwd. | - |

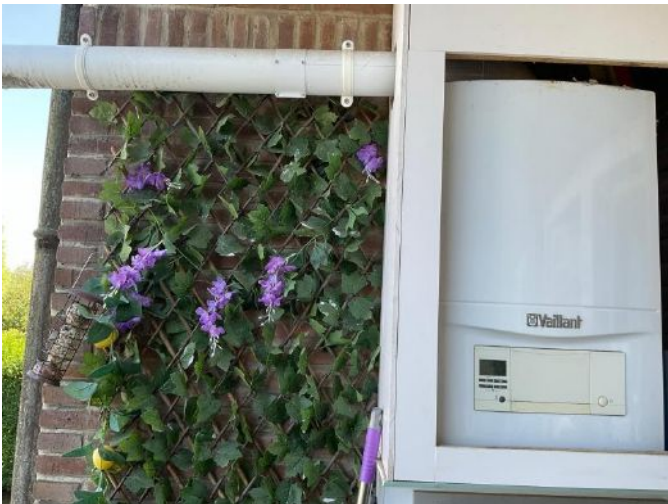
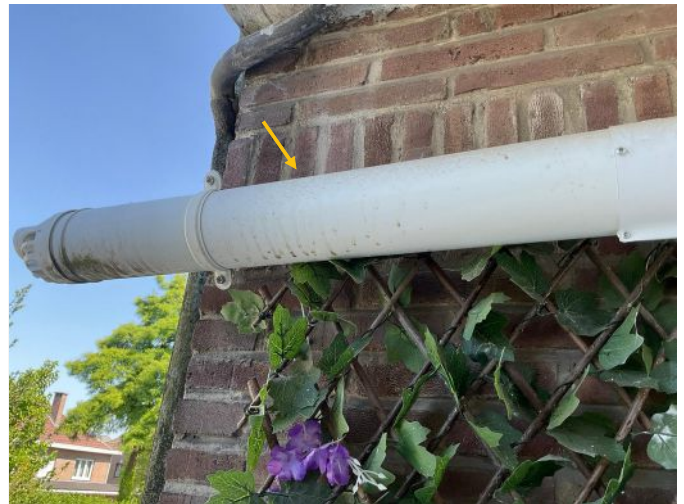
## Fiche 6: Materialen van rookgaskanalen

| Beschrijving | Notitie | Terug te vinden op plannen |
|---|---|---|
| Fiche 6: Materialen van rookgaskanalen | Het aanwezige en waarneembare rookgaskanaal werd onderzocht en wordt op basis van de visuele vaststellingen niet als asbestverdacht beschouwd. | - |

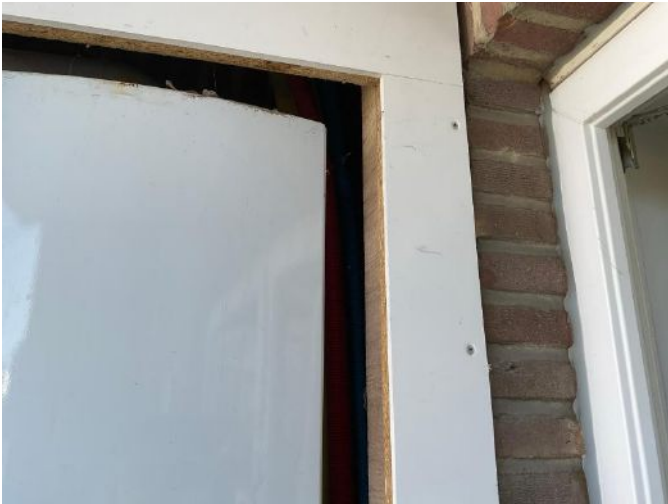
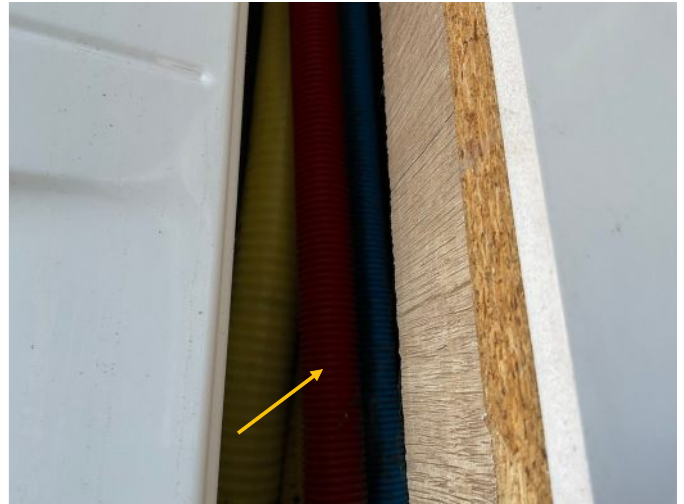
## Fiche 10: Leidingisolatie

| Beschrijving | Notitie | Terug te vinden op plannen |
|---|---|---|
| Fiche 10: Leidingisolatie | Binnen het inspectiegebied werd geen asbestverdachte leidingisolatie aangetroffen. | - |
